# 鹽寮海岸短期性養灘之監督工作

## 第 199 次監測報告

委託單位：台 灣 電 力 公 司

執行單位：國立台灣海洋大學  
近海防災科技研究中心

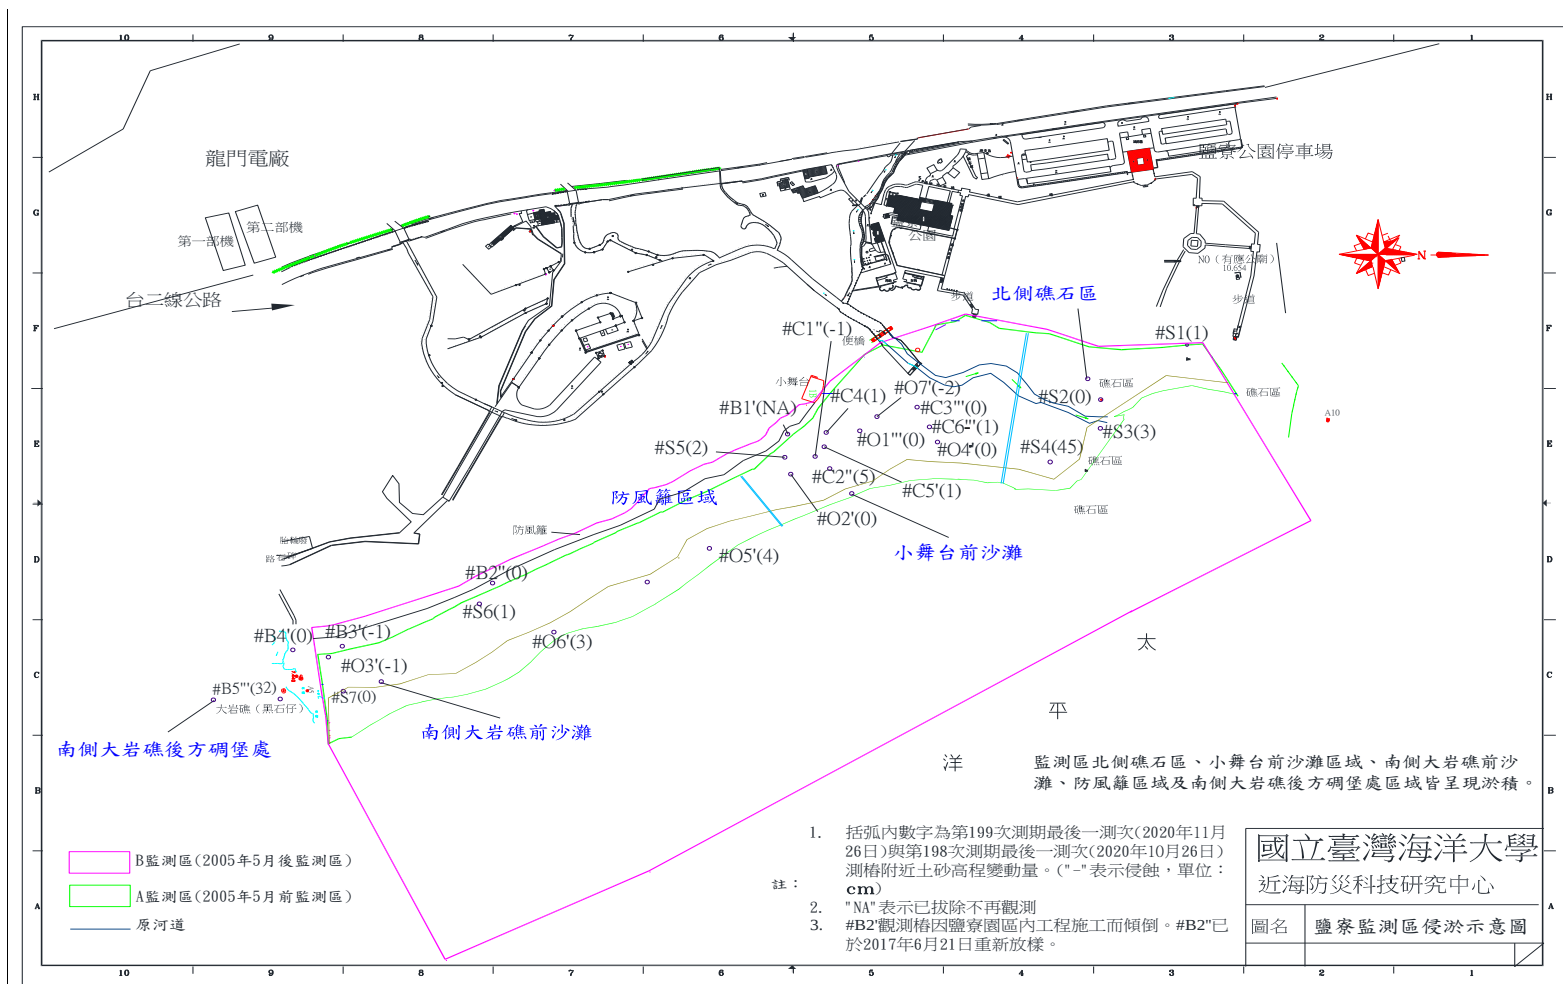
本『鹽寮海岸短期性養灘之監督工作』計畫監測區沙灘位於鹽寮海濱公園，監測時程自 2004 年 5 月開始，監測範圍北起台電公司龍門電廠（核能四廠）進水口南防波堤南側，向南延伸至監測區沙灘南側的大岩礁（黑石仔）止，東起 0<sup>m</sup> 灘線，西迄監測區沙灘防風籬，監測範圍約達 10 公頃，監測區域如圖 1-1 中「A 監測區」所示。

側延伸至-3m 等深線附近，西邊界則由防風籬向後延伸至沙灘與砂丘交界處，監測範圍由 10 公頃擴大約達 20 公頃，詳如圖 1-1「B 監測區」所示，最近之鋪砂養灘監測土砂高程變化如圖 1-1 所示。

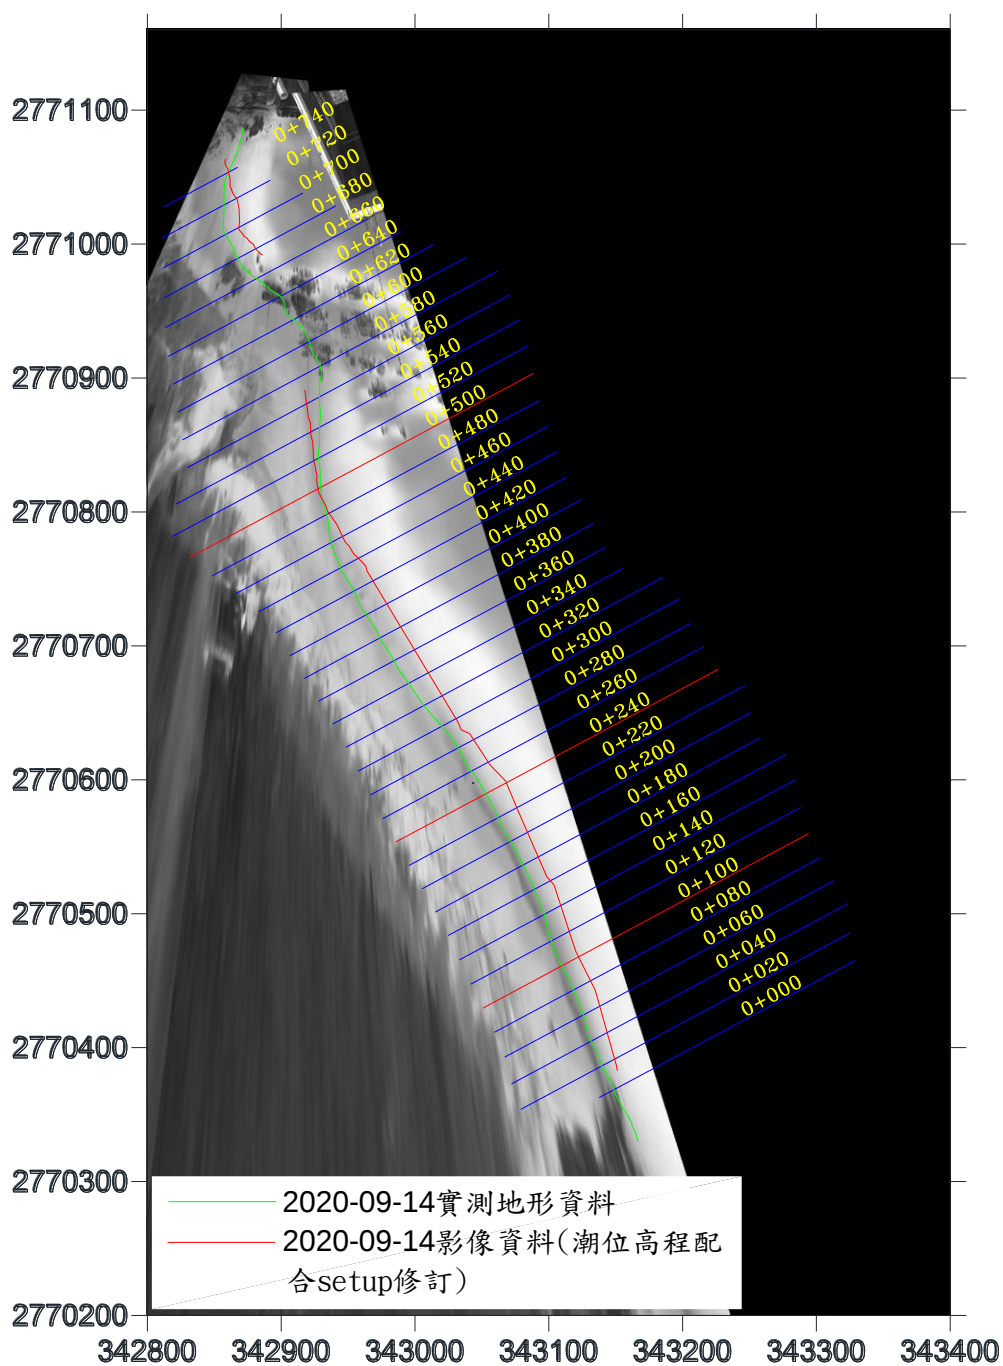
圖 3-22 水位線分析結果圖(2020/9/14)

為瞭解前述海岸線偵測分析方法之合理性，擇取 2020 年 9 月 14 日鹽寮影像觀測系統之逐時平均影像(06:00~18:00)，再依前述潮位修正及潮位配合波浪水位堆升(setup)修正方式，配合龍洞潮位與遊艇港外海波浪資料，進行如圖 3-22 之水位線分析海岸線。

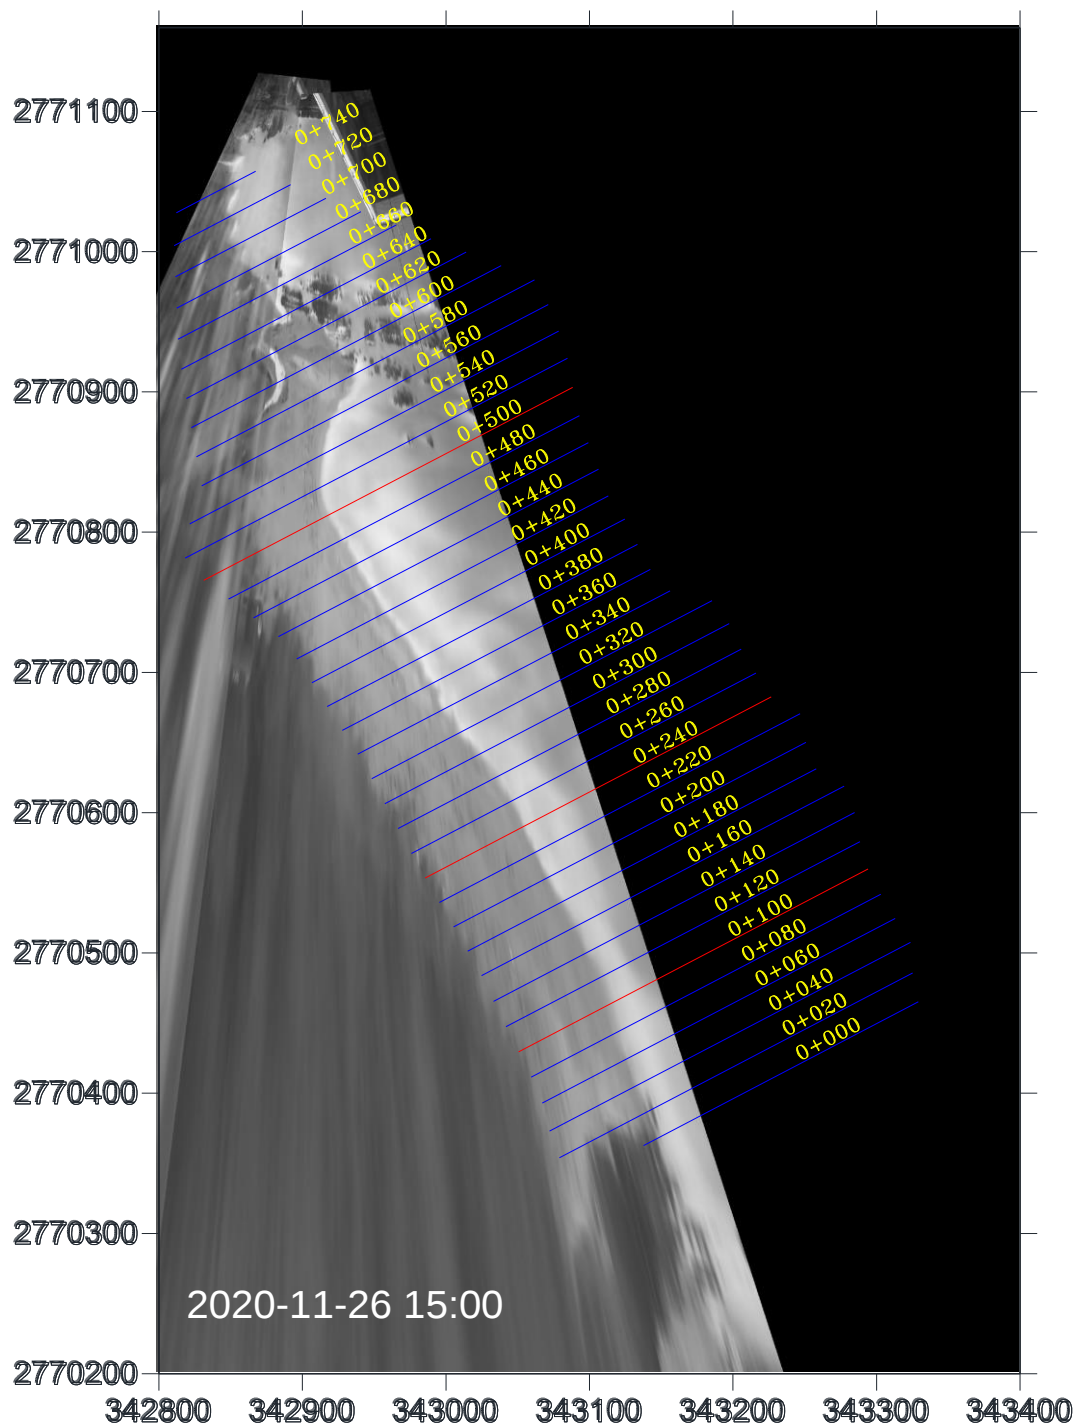
圖 4-14 鹽寮海岸地形影像全景圖(2020/11/26 15 : 00)

本計畫執行期間岸線變遷分析作業，係引用龍洞波浪浮標測站之波浪與福隆漁港潮位資料作為輔助分析資料，本(十一)月海岸線影像拼接成果如圖 4-14 所示；並依每相鄰一個月及近一年影像分析成果繪海岸線，如圖 4-15 所示。

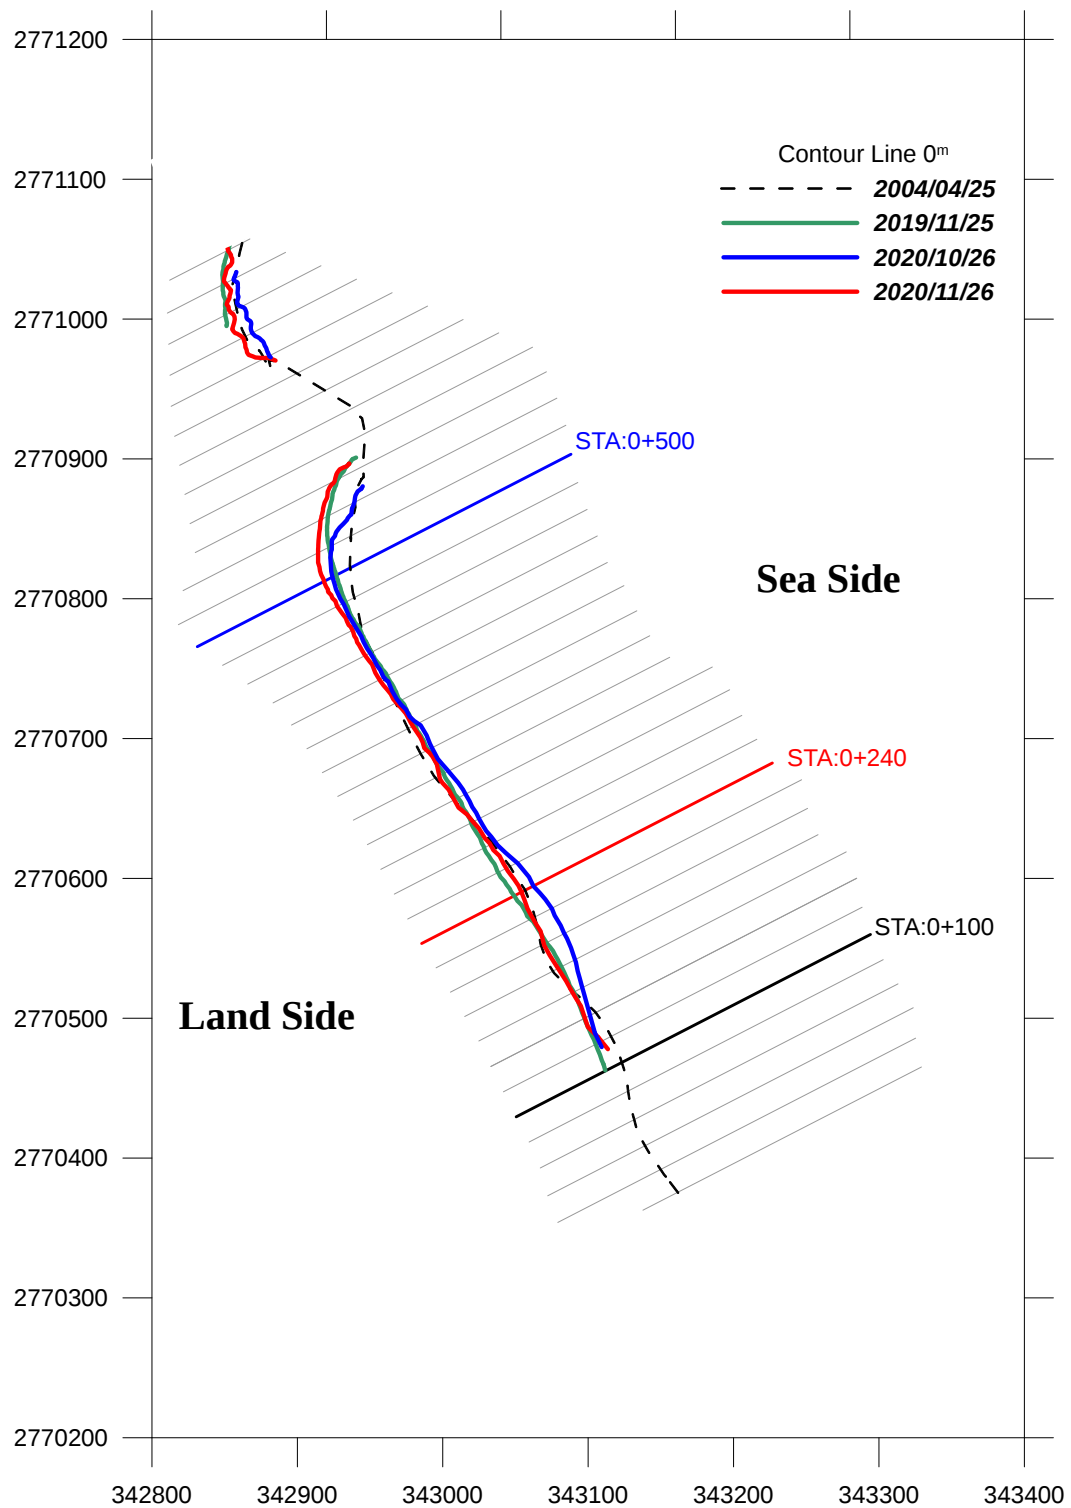
圖 4-15 鹽寮海岸線變遷分析比較圖

另外，根據 2004 年 5 月監測開始至 2020 年 10 月底為止的地形觀測結果顯示，監測區灘岸地形變動相對劇烈區主要集中在監測區南側大岩礁前沙灘與監測區防風籬區域前沙灘之 STA：0+100、STA：0+240 及小舞台前沙灘 STA：0+500 區段附近。影像岸線變動分析遂針對此三個斷面進行分析，結果分別如圖 4-16 海岸線斷面沙灘寬度變化圖及表 4-2 海岸線斷面沙灘寬度變化分析表所示。由鹽寮沙灘逐月岸線變遷分析與海岸線斷面沙灘寬度變化分析結果顯示，本(十一)月海岸線(2020/11/26)與前月(2020/10/26)比較結果顯示，STA：0+100 處 0<sup>m</sup>灘線往海側擴張 2.5 公尺、STA：0+240 及 STA：0+500 處 0<sup>m</sup>灘線往陸側退縮 9.33 公尺及 6.59 公尺，影像成果顯示監測區南側大岩礁前沙灘 0<sup>m</sup>灘線往海側擴張；防風籬區域、小舞台前沙灘 0<sup>m</sup>灘線往陸側退縮。
