鹽寮海岸短期性養灘之監督工作

第168次監測報告

委託單位:台灣電力公司

中華民國 107年5月

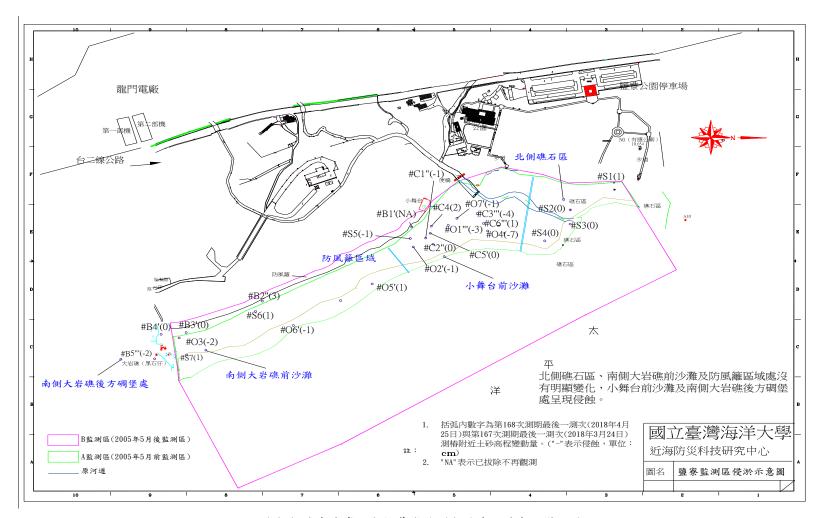
圖 1-1 鹽寮海岸短期性養灘監測各區域土砂高程變化圖

本『鹽寮海岸短期性養灘之監督工作』計畫監測區沙灘位於鹽寮海濱公園,監測時程自 2004 年 5 月開始,監測範圍北起台電公司龍門電廠(核能四廠)進水口南防波堤南側,向南延伸至監測區沙灘南側的大岩礁(黑石仔)止,東起 0^m灘線,西迄監測區沙灘防風籬,監測範圍約達 10 公頃,監測區域如圖 1-1 中「A 監測區」所示。

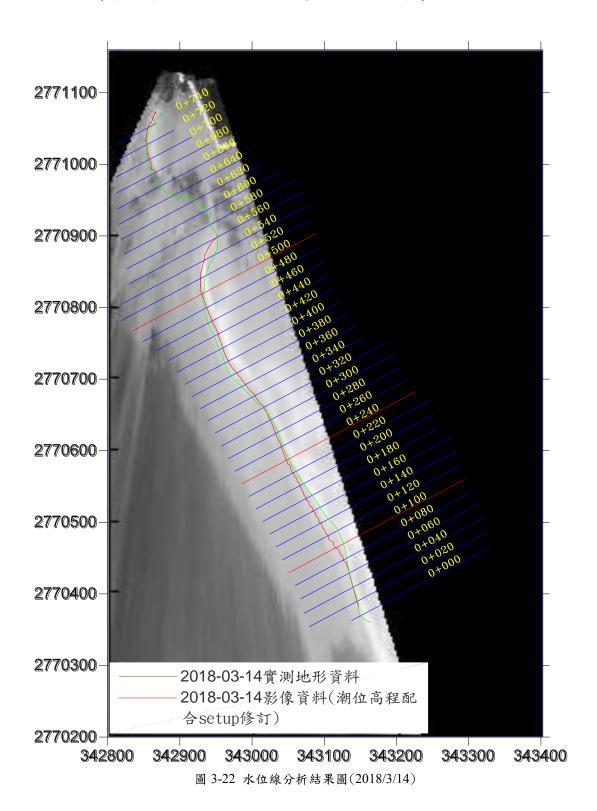
2018年3月14日海岸線與實測地形(2018年3月14日)資料者 之分析比較如圖 3-23 所示,圖中顯示各斷面海岸線影像分析與實測 地形所得之沙灘寬度,表 3-5 為各斷面影像分析結果與實測地形資料 偏差表,由上述分析結果顯示,以潮位配合波浪水位堆升修正方式進 行海岸線分析,其分析結果較接近實際情形,如 167 次測期偏差量之 結果所示(本四月測期無地形測繪成果可提供比較)。

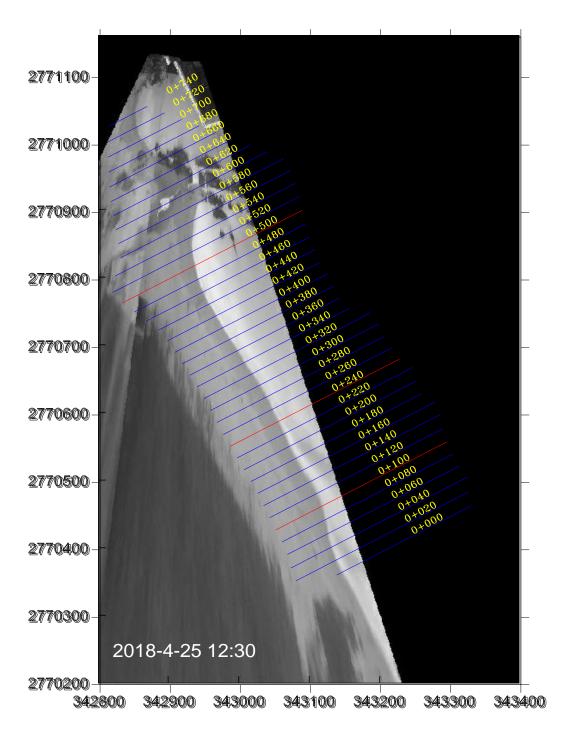
圖 4-14 鹽寮海岸地形影像全景圖(2018/04/25 12:30)

本計畫執行期間岸線變遷分析作業,係引用龍洞波浪浮標測站之波 浪與福隆漁港潮位資料作為輔助分析資料,本(四)月海岸線影像拼接成 果如圖 4-14 所示;並依每相鄰一個月及近一年影像分析成果繪海岸線, 如圖 4-15 所示。

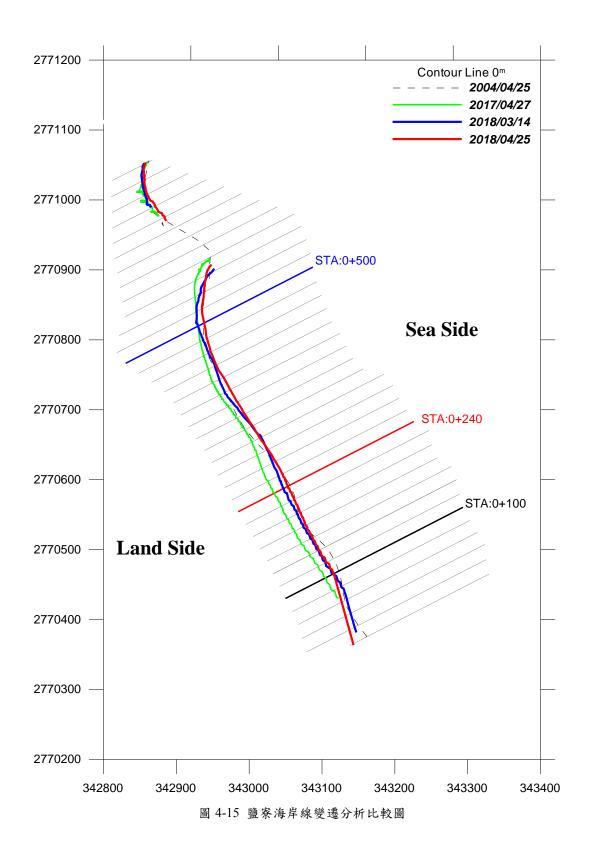
圖 4-16 海岸線斷面沙灘寬度變化圖(斷面編號:0+100、0+240、0+500)

另外,根據 2004 年 5 月監測開始至 2018 年 4 月底為止的地形觀測結果顯示,監測區灘岸地形變動相對劇烈區主要集中在監測區南側大岩礁前沙灘與監測區防風籬區域前沙灘之 STA:0+100、STA:0+240 及小舞台前沙灘 STA:0+500 區段附近。影像岸線變動分析遂針對此三個斷面進行分析,結果分別如圖 4-16 海岸線斷面沙灘寬度變化圖及表 4-4 海岸線斷面沙灘寬度變化分析表所示。由鹽寮沙灘逐月岸線變遷分析與海岸線斷面沙灘寬度變化分析結果顯示,本(四)月海岸線(2018/4/25)與前月(2018/3/24)比較結果顯示,STA:0+100、STA:0+240 處及 STA:0+500 處 0^m 灘線皆往海側延伸分別為 0.75 公尺、6.52 公尺及 9.55 公尺,影像成果顯示監測區南側大岩礁前沙灘、防風籬區域前沙灘及小舞台前沙灘 0m 灘線往海側延伸。

本(四)月海岸線相較與上個月之沙灘寬度變化,大岩礁前沙灘 STA: 0+100、防風籬區域前沙灘 STA: 0+240 及小舞台前沙灘 STA: 0+500 處 0m 灘線分別往海側延伸 0.75、6.52 及 9.55 公尺。
