「雲林離島式基礎工業區開發計畫八十六年度施工期間  
環境監測第二季(八十六年二月至四月)報告」環保署意見  
暨工業局辦理情形說明對照表

「雲林離島式基礎工業區開發工程施工期間環境監測調查九十年度第三季報告(九十年八月至九十年十月)」  
環保署意見暨工業局辦理情形說明對照表

雲林離島式基礎工業區施工期間環境監測98年第2季  
(98年04月~06月報告)行政院環境保護署審查意見回復情形

雲林離島式基礎工業區開發計畫施工期間環境監測 105 年第 4 季報告

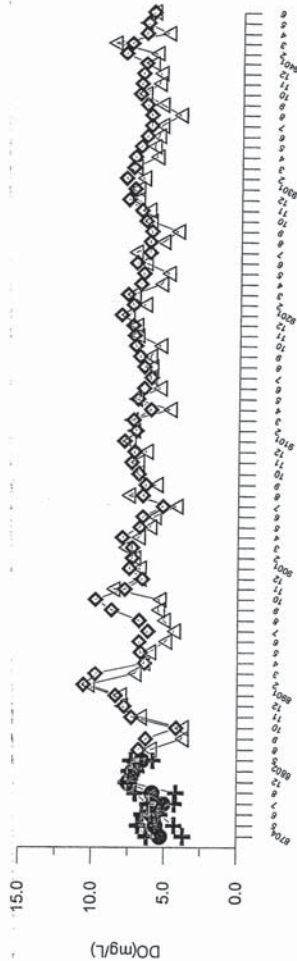
附圖一 新興區潮間帶水質歷次溶氧調查結果

| 項目 | 環保署審查意見 | 辦理情形說明 |
|---|---|---|
| 五 | 請調整圖2.9-1 DO縱座標刻度為適當值，以利了解DO數值變動情形。 | 圖2.9-1 DO縱座標刻度已修正為0~15 mg/L(如附圖一)。 |

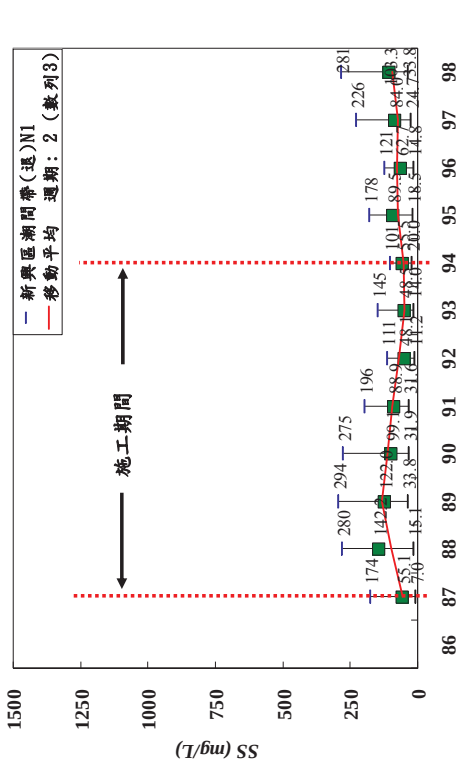
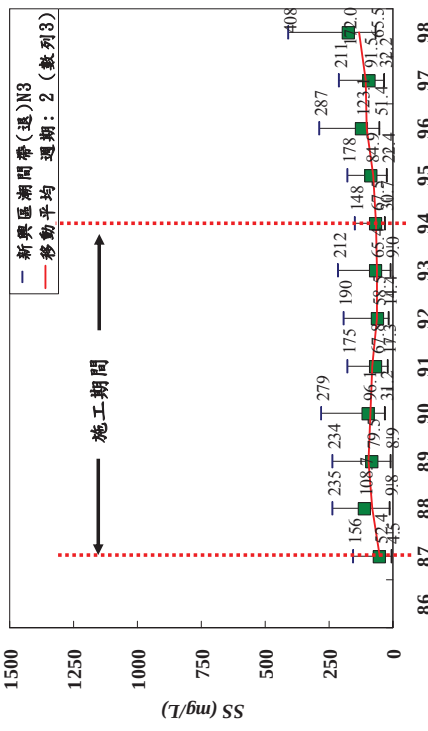
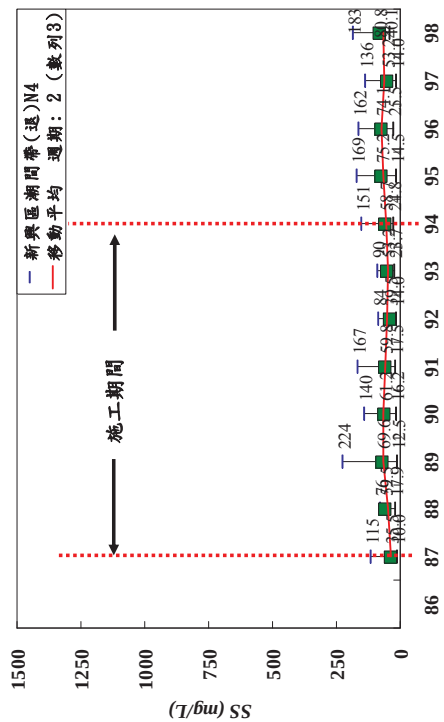
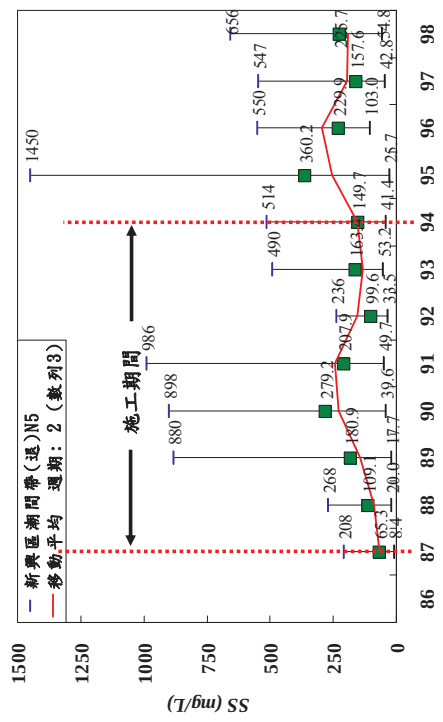
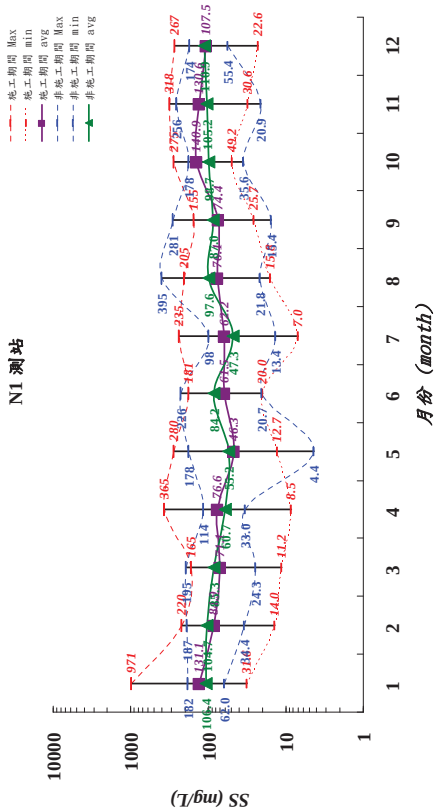
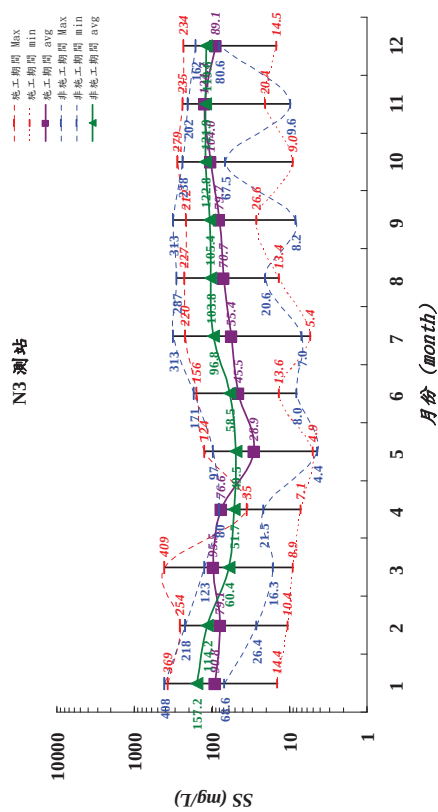
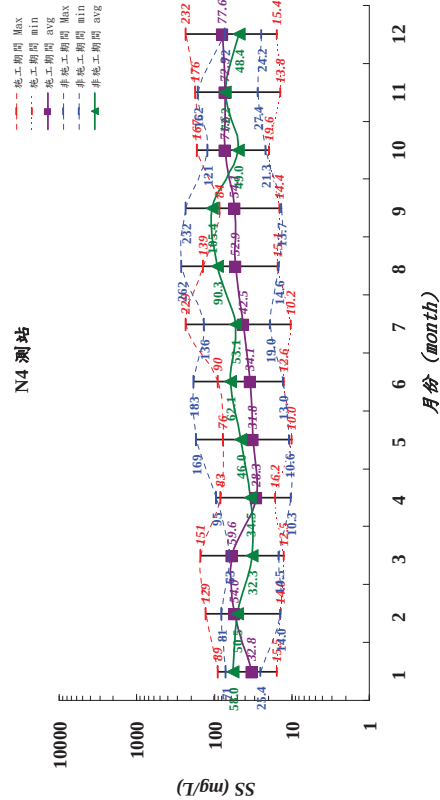
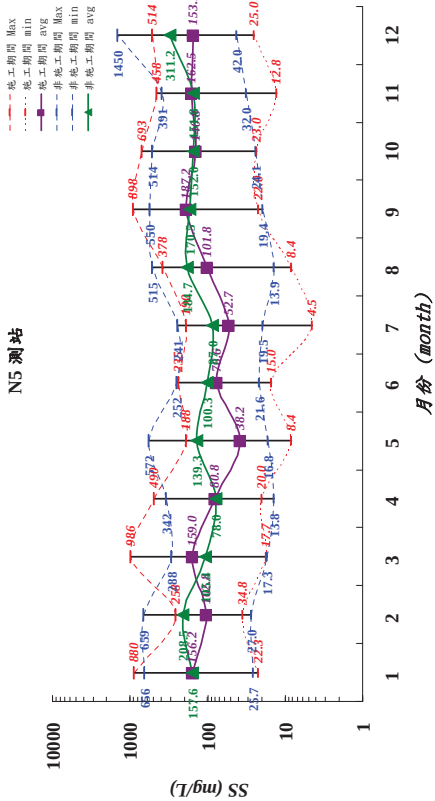
| 行政院環境保護署意見 | 意見回復 |
|---|---|
| 1. 本署98年10月1日環綜字第0980088814號函說明三「本署新與區潮間帶於退潮計有溶解氧、五日生化需氧量、大腸桿菌群、氨氮與磷及漲潮期計有大腸桿菌群、氨氮與磷符合甲類海域水質標準。請於下次報告中將歷年來不符合甲類海域水質標準檢測項目，就採樣時間、氣候狀況、陸源污染及本計畫施工期間可能污染等項目，列表分析說明。」之本意，係請就本計畫施工期間對新與區潮間帶可能產生之水質影響，並請就本計畫施工地點與施工期程對新與區潮間帶可能之水質影響，提出分析說明。 | <p>本計畫於新與區造地施工方式，乃先築堤而後填土，以避免產生之高濁度水範圍擴大；另施工區內未設營區，不致產生生活污水。故施工期間之造地工程，對新與區潮間帶可能產生之水質影響，主要為水體混濁程度之改變。因此，倘若施工不當則可能造成鄰近區域水體懸浮固體物濃度增高。而近岸水體混濁程度變化，主要係受水中懸浮固體物含量多寡所決定，如來自於自然力量的颱風所引起之強風豪雨冲刷地表，以及東北季風期風浪拍打近岸翻攪水體，都將造成水體懸浮固體物濃度遽增。如新與區潮間帶懸浮固體物濃度高值，多發生在颱風大雨或東北季風期間。</p> <p>以下即針對新與區施工地點與施工期程，對鄰近新、舊虎尾溪潮間帶區可能產生之水質影響項目一懸浮固體量變動情形作說明：</p> <p>1. 由各年度懸浮固體物濃度統計變化圖顯示(圖1~圖4)，位於新、舊虎尾溪間一有才寮排水(N3)、馬厝排水西北側(N4)潮間帶，以及新與區區東南側之馬厝與舊虎尾溪口外潮間帶(N5)，於新與區造地施工期間(民國87年5月至94年12月)與非施工之停工後(民國95年1月~98年9月)相比，其施工期間懸浮固體濃度並無明顯偏高；而位於新與區區東北側之施厝寮排水與新虎尾溪測站(N1)，則於施工之88與89年間，曾出現相對較停工後略高之測值，但增高之懸浮固體濃度有限。以施工期間平均濃度最高值(88年：<math>SS_{mean}=142\text{ mg/L}</math>)為例，比停工後(98年：<math>SS_{mean}=103\text{ mg/L}</math>)高出39 mg/L，而同年度最高值則相近(88年：<math>SS_{max}=280/98\text{ 年}</math>：<math>SS_{max}=281\text{ mg/L}</math>)，並無異常偏高，且自90年起亦無持續增高之趨勢。</p> <p>2. 此外，從施工與非施工期間(停工後)各月之懸浮固體濃度高低變化統計(圖5~圖8)顯示，其月平均濃度於施工與非施工期間互有高低，並未有施工期間各月的平均濃度明顯高於停工後之現象。</p> <p>3. 另由新與區施工期間與非施工期間懸浮固體物平均濃度(退潮)比較可知(表1)，除新虎尾溪出口潮間帶(測站N1)，於施工期間平均濃度略高於非施工期間外，其餘整體呈現非施工期間懸浮固體物平均濃度較高之特性，且非施工期間總平均濃度(129 mg/L)比施工期(91.6 mg/L)明顯高出37.4 mg/L，亦即非施工期間懸浮固體物平均濃度，仍比施工期間高出約40.8%。此顯示出新與區區圍堤造地施工行為，於施工期間對鄰近水體所造成的混濁擾動程度，與非施工行為為知大雨冲刷，或風浪翻攪淺水區所產生之高懸浮物相比，整體而言並不顯著。</p> <p>4. 綜合上述分析可知，新與區於造地施工期間，並未對該鄰近潮間帶區水體之懸浮固體量，產生明顯增量之不利影響。</p> |

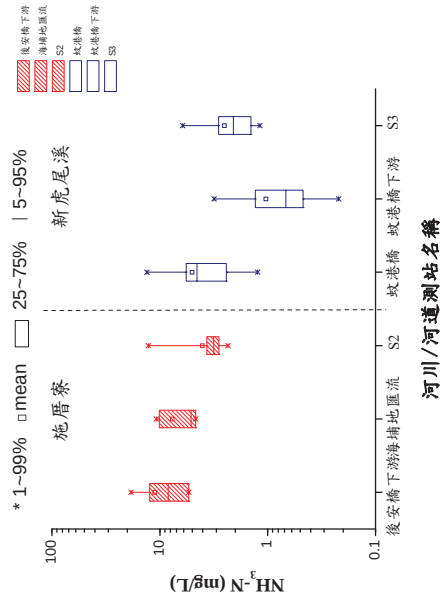
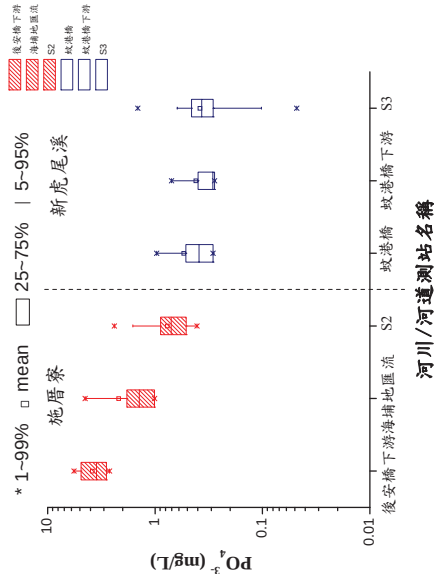
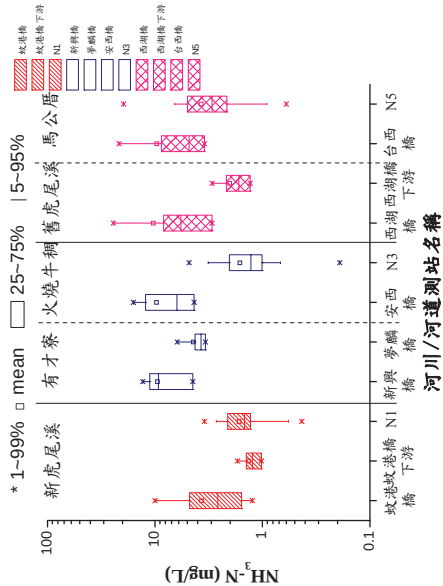
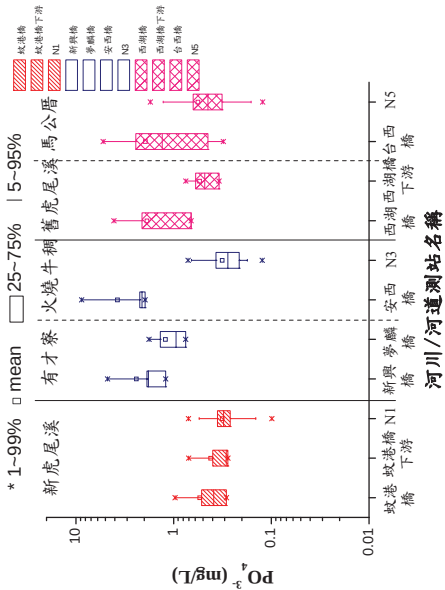
河川、河口至潮間帶測站氨氮與磷之濃度分布可知，於退潮期間各測站之氨氮(圖3)與正磷酸鹽-磷(圖4)濃度盒子圖變化趨勢顯示，新虎尾溪出口(N1)、有才寮出口(N3)與舊虎尾溪出口(N5)之潮間帶區測站，整體平均皆較其相對上游的河川測站為低，其濃度分布呈現向海域遞減之特性。如有才寮排水的新興橋與夢麟橋、火燒牛稠的安西橋，以及舊虎尾溪的西湖橋與西湖橋下游、馬公厝排水之台西橋測站，其氨氮與正磷濃度，均呈現上游河川高於下游河口，而潮間帶則為最低的分布，這些調查區並非本工業區廢水排放之區域，由圖中亦高低分布顯示，其近岸水體的污染來源主要為河川。另外，由圖中可知，舊虎尾溪出口潮間帶(N1)及有才寮出口潮間帶(N3)變動為大，此反映出舊虎尾溪近岸水體，受到來自舊虎尾溪加上馬公厝排水匯入河川污染輸入，尤其是氨氮方面的加成影響，使得舊虎尾溪出口潮間帶水質，相對較其北方潮間帶區變動大且平均濃度較高。

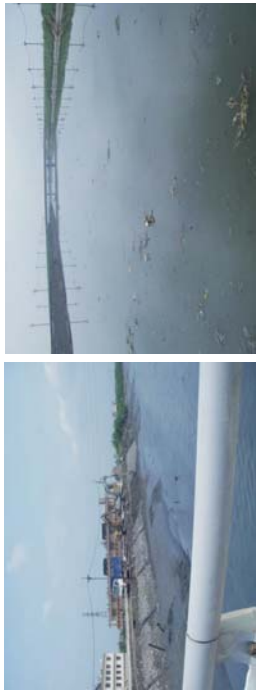
附圖 1

a. 舊虎尾溪河岸工程施工情形 (101.05.03)  
b. 西湖橋下游段大量陸源污染物輸入 (101.05.03)
