# 鹽寮海岸短期性養灘之監督工作

## 第 192 次監測報告

委託單位：台 灣 電 力 公 司

執行單位：國立台灣海洋大學  
近海防災科技研究中心

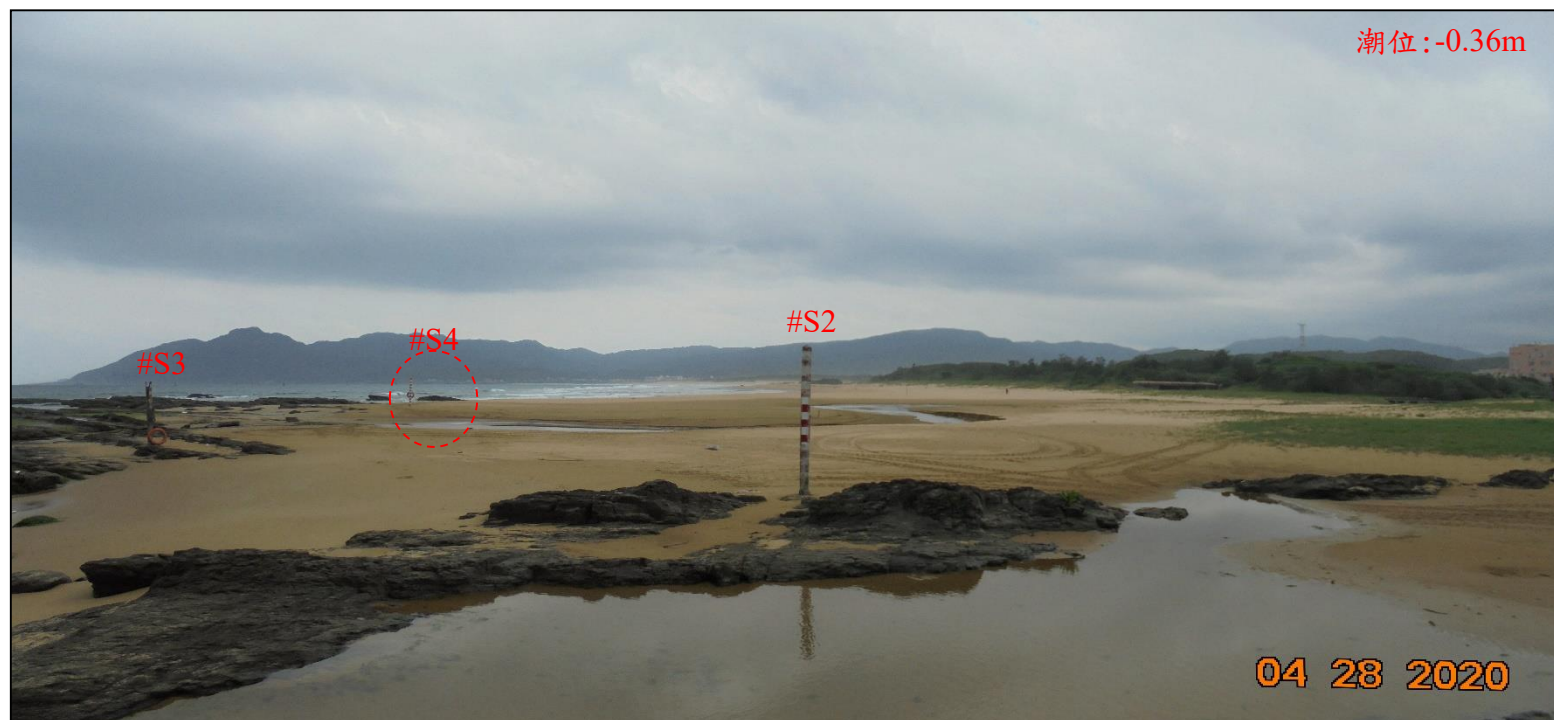
圖 3-7 監測區北側礁石區內觀測樁位置圖(2020/4/28)

觀測樁觀測法執行前，首要選定輔助監測標的樁。基於監測之方便性、不增設太多輔助監測設施及考慮監測區沙灘遊憩安全的維護原則，選定監測區內原有的地物地貌如監測區北側礁石區內救生樁、小舞台前沙灘排球場木樁、監測區南側大岩石附近救生樁，及為執行本監測工作由台電公司協助設置的觀測樁等輔助觀測標的。輔助觀測樁觀測法執行前置作業規劃，在選定及建置量測標的樁後，應進一步測量輔助觀測樁頂高程。以樁頂高程作為參考點，再輔以簡單的丈量工具量測樁頂與沙灘面距離，以期掌握輔助樁附近地形之變動情形，作為決定後續地形監測作業方法之依據。監測區鹽寮沙灘現況及輔助觀測樁分佈如圖 3-6~圖 3-12 所示。
