# 鹽寮海岸短期性養灘之監督工作

第 229 次(112 年 5 月份)

監測報告

委託單位：台灣電力股份有限公司

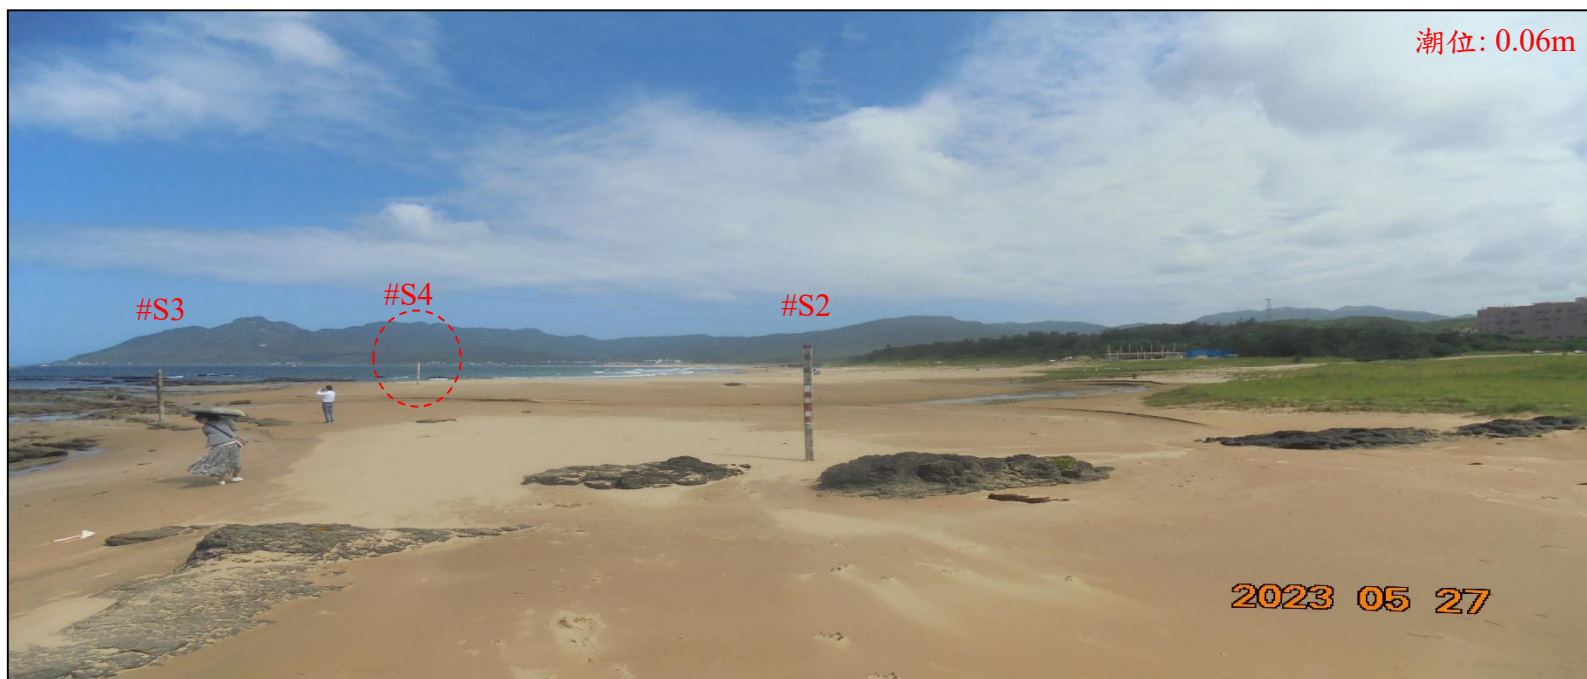
圖 3-9 監測區北側礁石區內觀測樁位置圖 (2023/05/27)

觀測樁觀測法執行前，首要選定輔助監測標的樁。基於監測之方便性、不增設太多輔助監測設施及考慮監測區沙灘遊憩安全的維護原則，選定監測區內原有的地物地貌如監測區北側礁石區內救生樁、小舞台前沙灘排球場木樁、監測區南側大岩石附近救生樁，及為執行本監測工作由台電公司協助設置的觀測樁等輔助觀測標的。輔助觀測樁觀測法執行前置作業規劃，在選定及建置量測標的樁後，應進一步測量輔助觀測樁頂高程。以樁頂高程作為參考點，再輔以簡單的丈量工具量測樁頂與沙灘面距離，以期掌握輔助樁附近地形之變動情形，作為決定後續地形監測作業方法之依據。監測區鹽寮沙灘現況及輔助觀測樁分佈如圖 3-8~圖 3-14 所示。
