# 鹽寮海岸短期性養灘之監督工作

## 第 186 次監測報告

委託單位：台灣電力公司

執行單位：國立台灣海洋大學  
近海防災科技研究中心

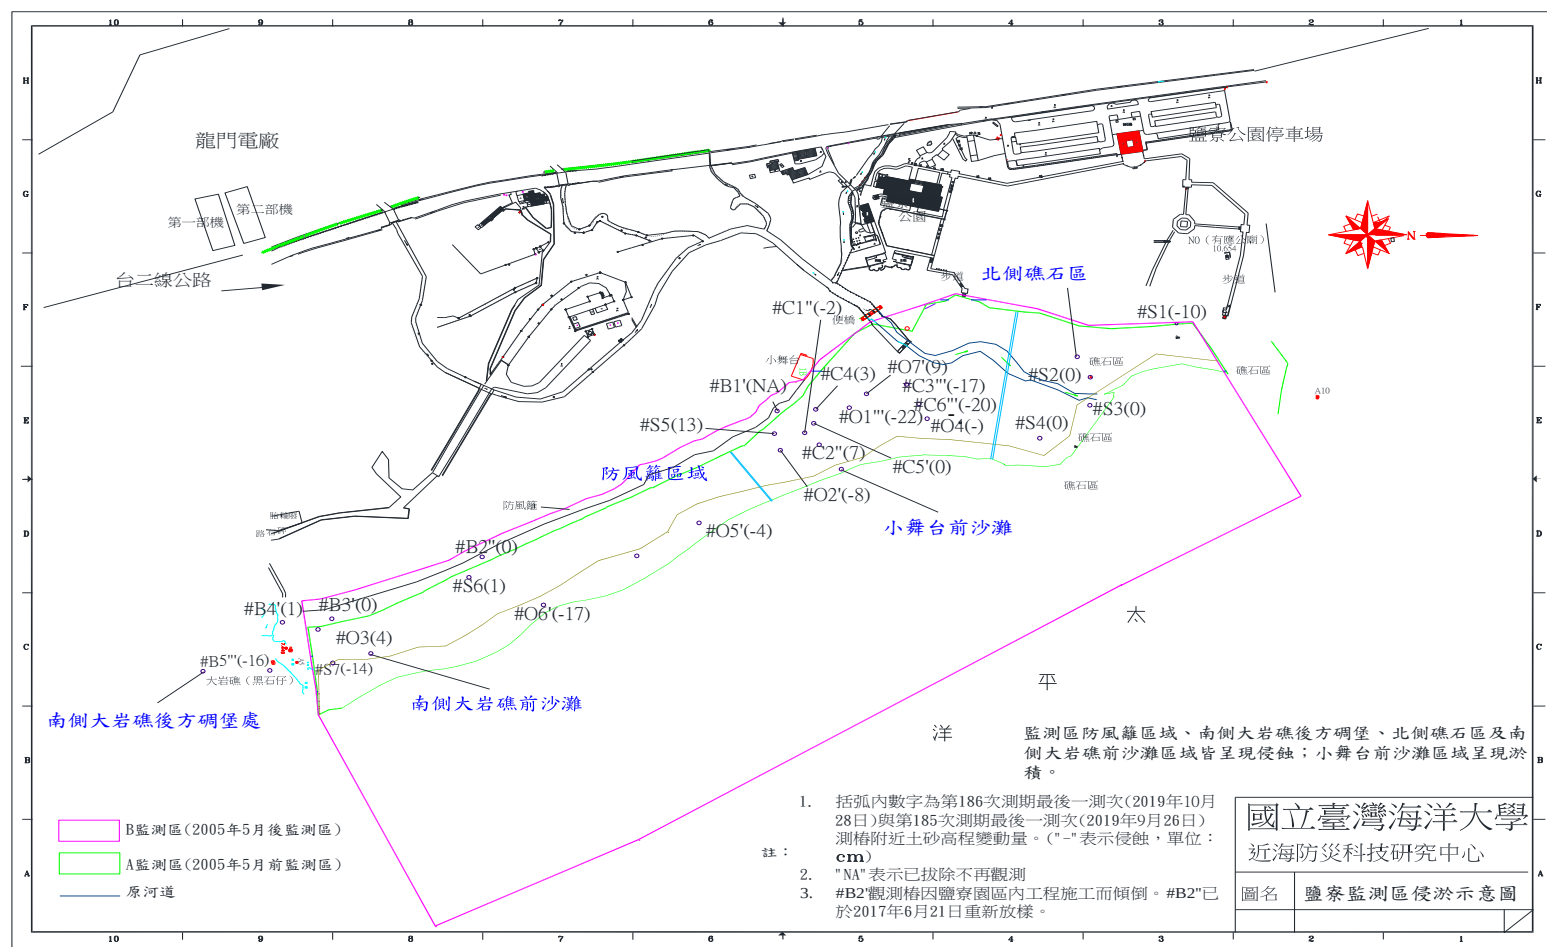
圖 1-1 鹽寮海岸短期性養灘監測各區域土砂高程變化圖

本『鹽寮海岸短期性養灘之監督工作』計畫監測區沙灘位於鹽寮海濱公園，監測時程自 2004 年 5 月開始，監測範圍北起台電公司龍門電廠（核能四廠）進水口南防波堤南側，向南延伸至監測區沙灘南側的大岩礁（黑石仔）止，東起 0<sup>m</sup> 灘線，西迄監測區沙灘防風籬，監測範圍約達 10 公頃，監測區域如圖 1-1 中「A 監測區」所示。

效掌握監測區鹽寮沙灘的砂源運動機制與推估可能的穩定剖面，自 2005 年 3 月後將 A 監測區之東西邊界擴大，東邊界由 0<sup>m</sup> 等高線向海側延伸至 -3m 等深線附近，西邊界則由防風籬向後延伸至沙灘與砂丘交界處，監測範圍由 10 公頃擴大約達 20 公頃，詳如圖 1-1「B 監測區」所示，最近之鋪砂養灘監測土砂高程變化如圖 1-1 所示。

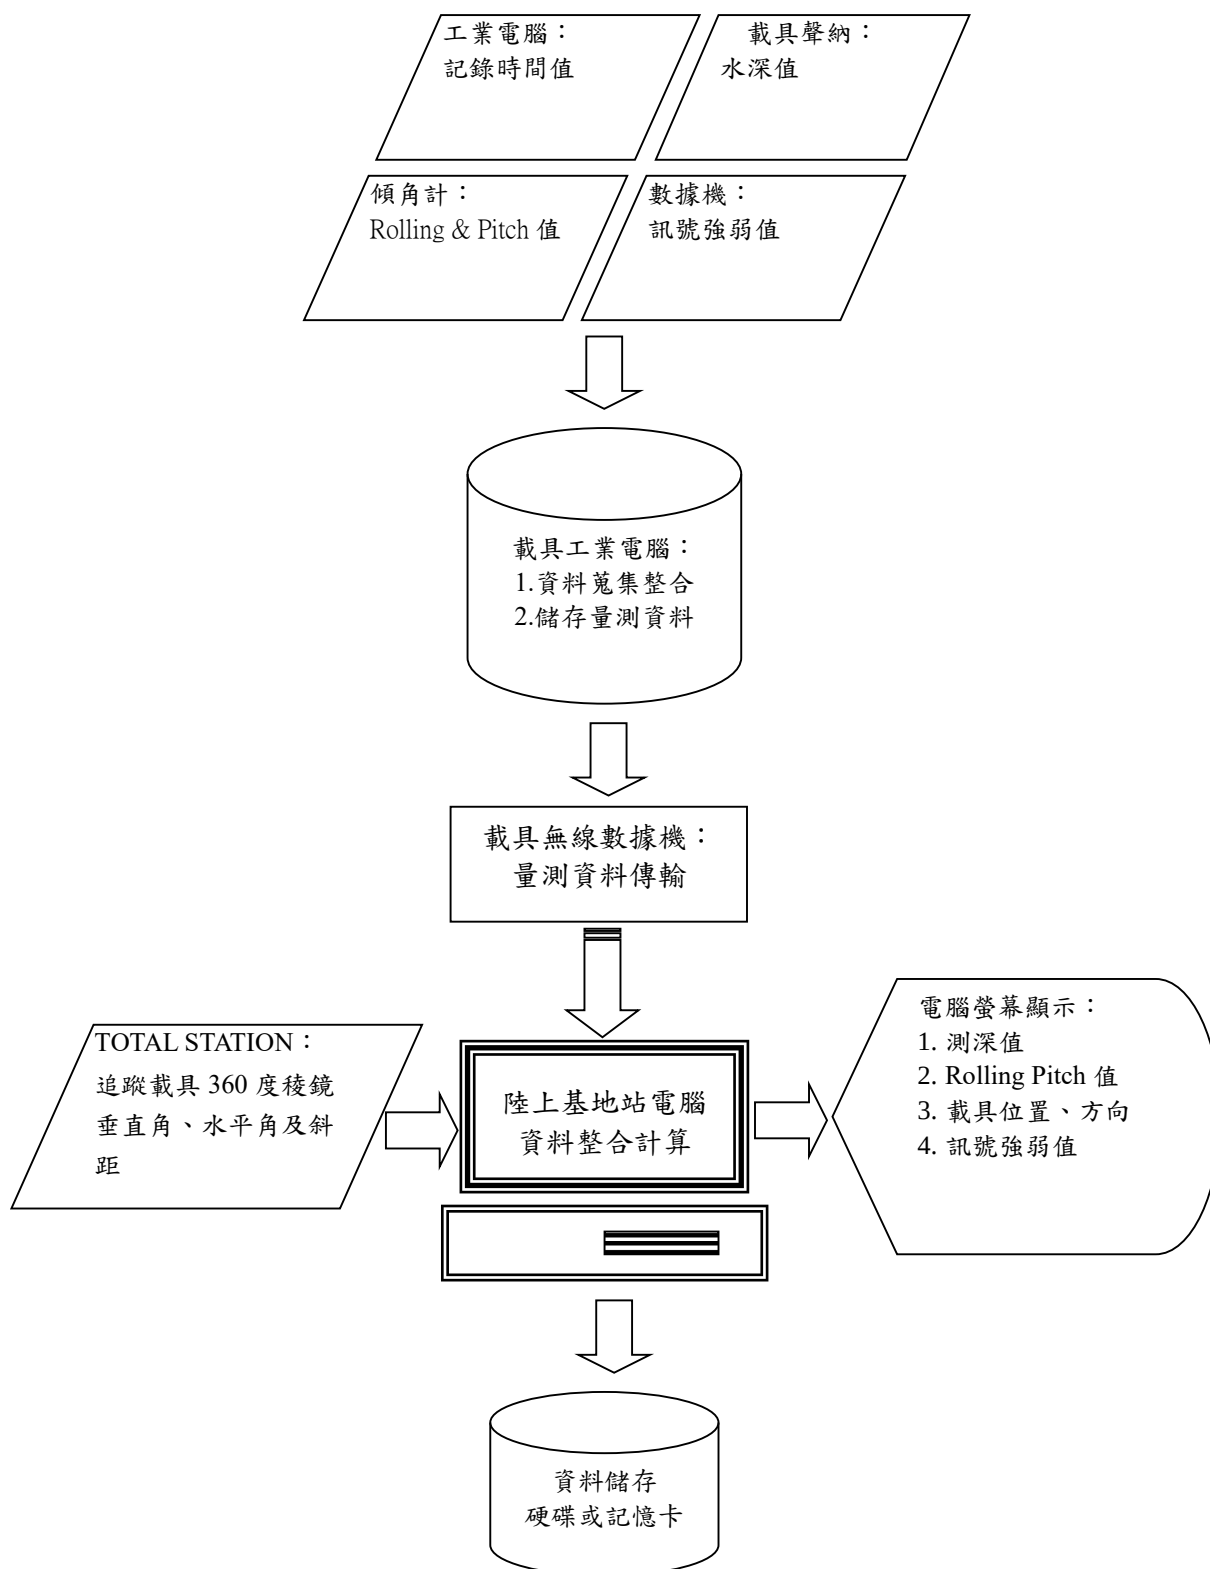
圖 3-4 量測系統資料處理流程圖

海域地形測繪主要應用裝載測深儀的遙控載具進行水深地形測繪。本量測系統是由測量載具單元、全測站經緯儀量測單元及導航整合作業單元三部份的架構所組成。測量載具量測成果資料分為測深資料及平面定位資料，這二種資料透過 Lead Survey 測量軟體，將這二種資料以記錄相對應的時間因子，進行資料合併計算為三次元的測點

資料，其資料處理流程如圖 3-4 所示。水底高程及其點位計算公式分別為：

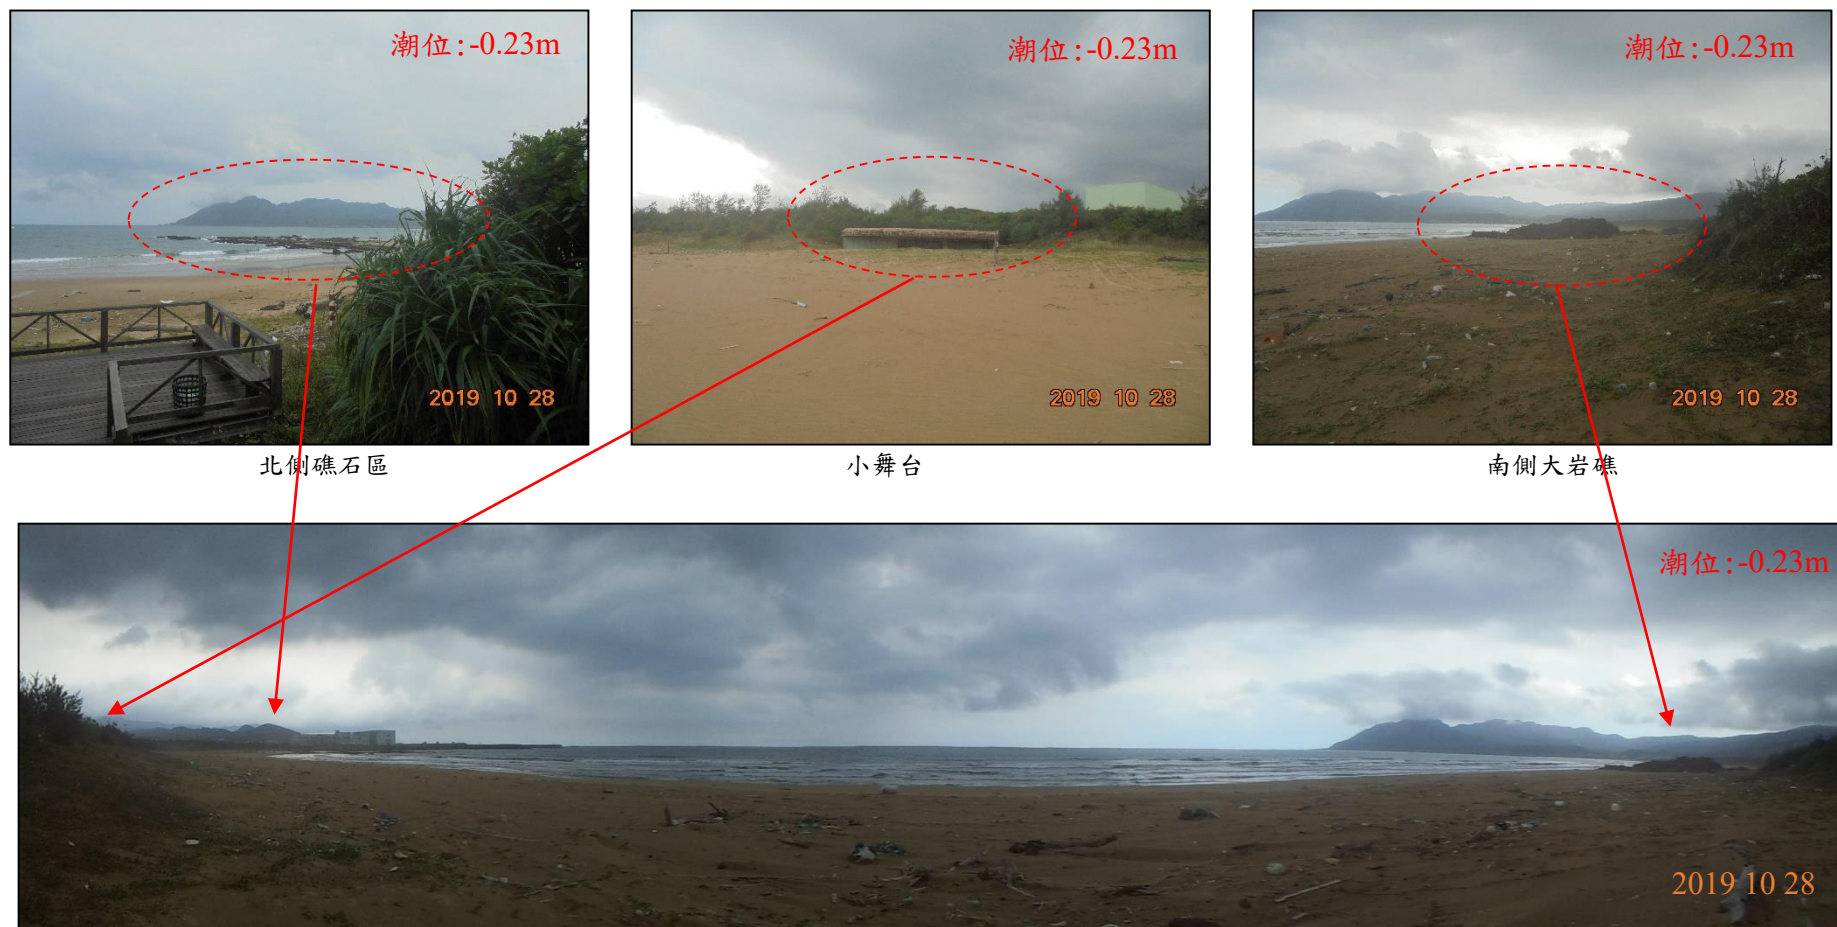
圖 3-6 鹽寮海岸短期性養灘區地形地貌圖(2019/10/28)

觀測樁觀測法執行前，首要選定輔助監測標的樁。基於監測之方便性、不增設太多輔助監測設施及考慮監測區沙灘遊憩安全的維護原則，選定監測區內原有的地物地貌如監測區北側礁石區內救生樁、小舞台前沙灘排球場木樁、監測區南側大岩石附近救生樁，及為執行本監測工作由台電公司協助設置的觀測樁等輔助觀測標的。輔助觀測樁觀測法執行前置作業規劃，在選定及建置量測標的樁後，應進一步測量輔助觀測樁頂高程。以樁頂高程作為參考點，再輔以簡單的丈量工具量測樁頂與沙灘面距離，以期掌握輔助樁附近地形之變動情形，作為決定後續地形監測作業方法之依據。監測區鹽寮沙灘現況及輔助觀測樁分佈如圖 3-6~圖 3-12 所示。

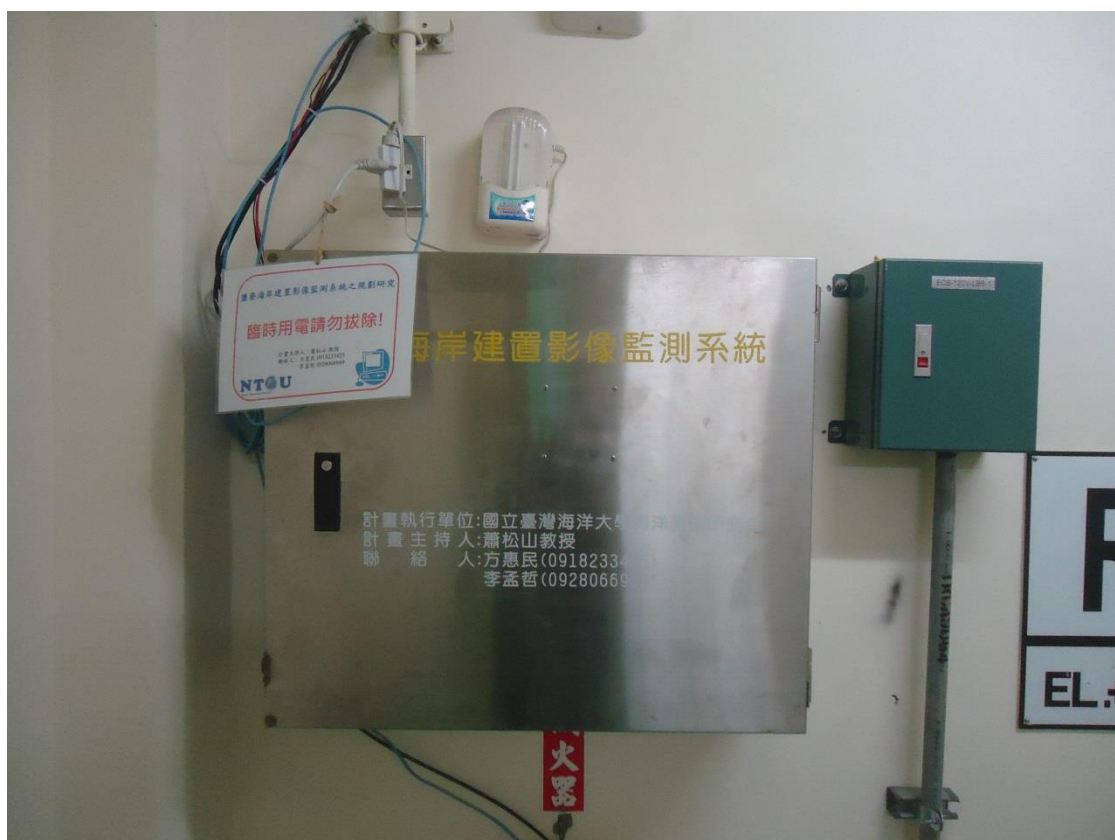
圖 3-15 觀測站主機機箱

本影像監測範圍由龍門電廠進水口南防波堤以迄鹽寮沙灘大岩礁(黑石仔)間約 1.0 公里之海岸線為範圍，如圖 3-14 所示。基於系統穩定性及維護之方便性，影像監測系統建置於進水口電解加氯機房頂樓室內，如圖 3-15。為獲取較清晰與銳化之海岸影像資訊，鹽寮影像觀測系統採較高解析之數位攝影機進行海岸影像攝影。由於計畫範圍沿岸長度約 1 公里，為取得較高解析之影像資料，採 2 部攝影機分 2 個影像視角進行海岸攝影，其拍攝範圍示意如圖 3-16 所示。影像系統於每日 AM6:00~PM6:00 期間，每小時整點啟動攝影機，以 4Hz 之影像攫取速度，連續 10 分鐘拍攝鹽寮海岸影像並存檔。另外，為濾除碎波帶至海岸沖刷區之碎波泡沫影響，將連續 10 分鐘拍攝鹽寮海岸影像進行平均，製作平均影像儲存之，以供後續海岸影像偵測應用。其中，影像觀測系統程式執行流程如圖 3-17 所示。

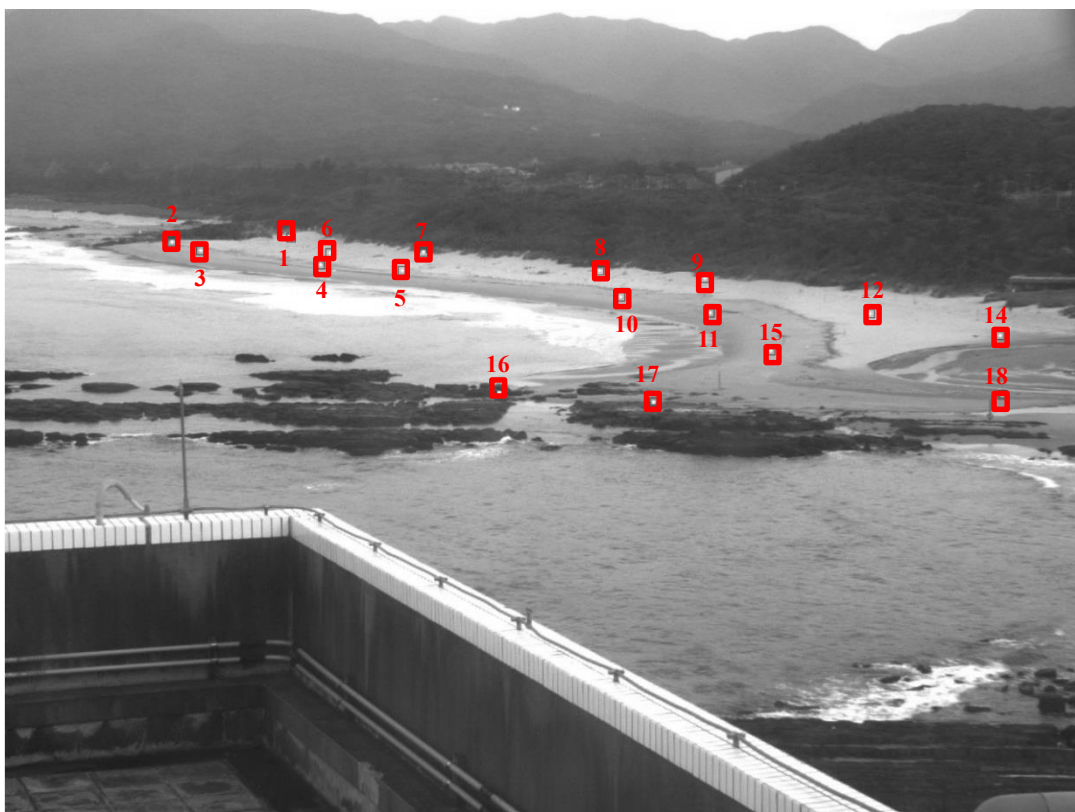
圖 3-20 視角 2(Cam2)地面控制點位置分佈圖例

影像監測執行前須先進行攝影機內部參數校正及鏡頭扭曲率校正後，再進行影像監測系統與現地測量比對之外部參數檢定，故須於現地鏡頭俯視之涵蓋範圍內佈設地面控制點(GCP)，引測各點之座標與高程以供攝影機計算外部參數校正之用。攝影鏡頭之徑向扭曲迴歸結果及攝影機內部參數檢定結果如圖 3-18、圖 3-19 及表 3-2 所示。為供影像觀測站之外部參數求解，於攝影範圍內共計進行至少 8 點以上之地面控制點檢測作業，其檢測點位位置與結果如圖 3-20 及圖 3-21 與表 3-3 及表 3-4 所示。

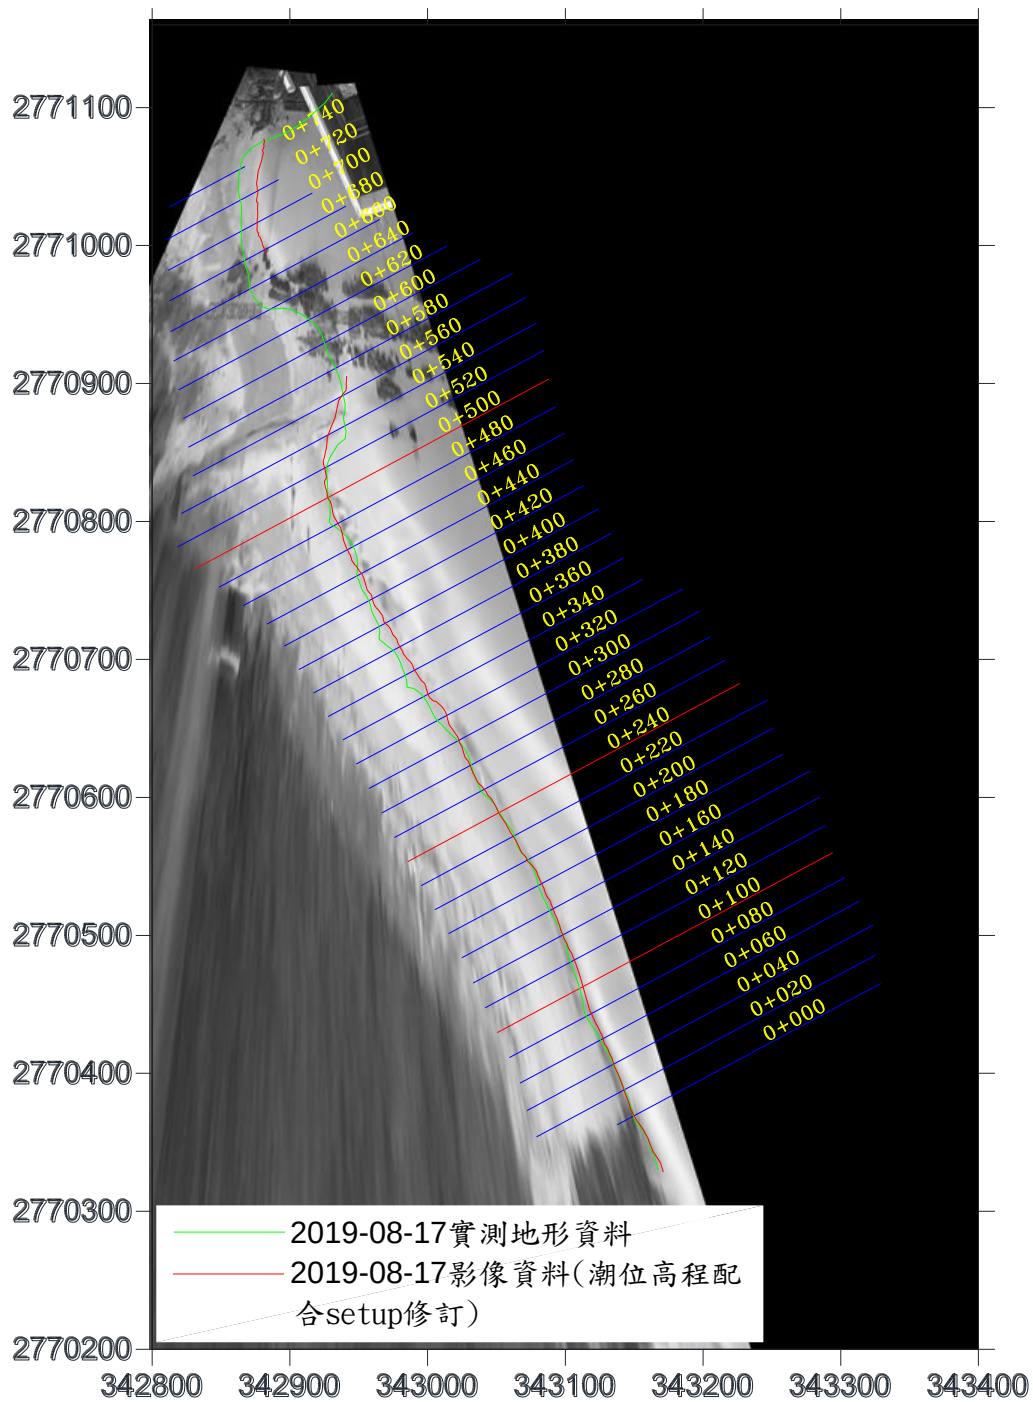
圖 3-22 水位線分析結果圖(2019/8/17)

為瞭解前述海岸線偵測分析方法之合理性，擇取 2019 年 8 月 17 日鹽寮影像觀測系統之逐時平均影像(06:00~18:00)，再依前述潮位修正及潮位配合波浪水位堆升(setup)修正方式，配合龍洞潮位與遊艇港外海波浪資料，進行如圖 3-22 之水位線分析海岸線。

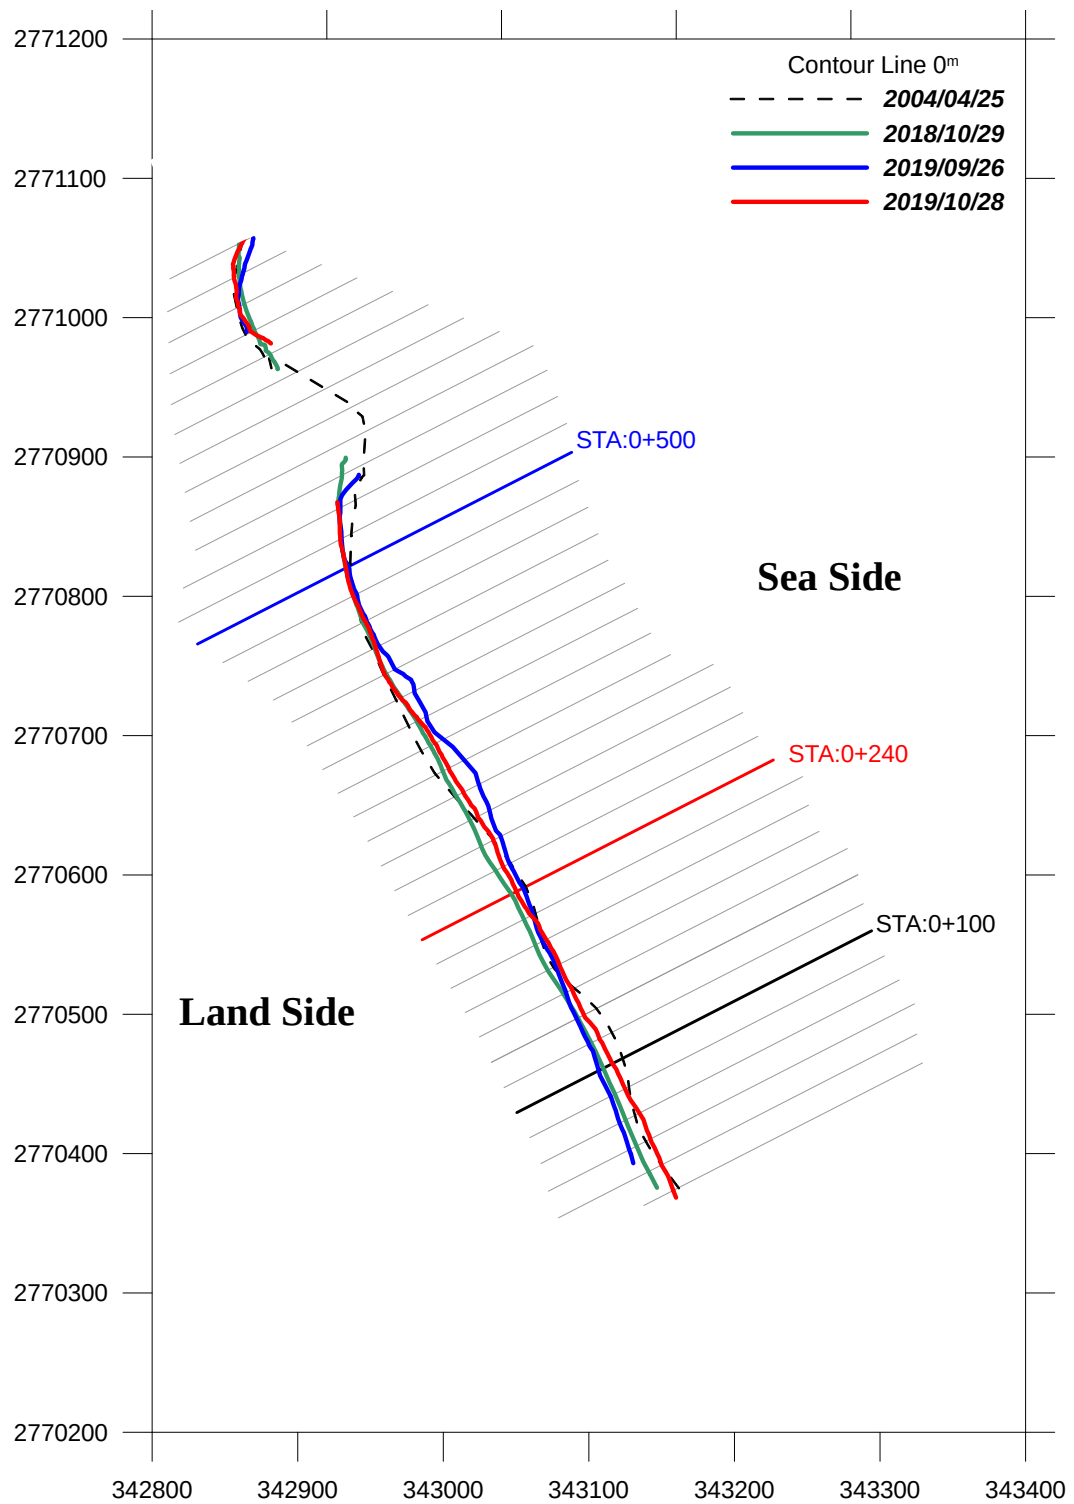
圖 4-15 鹽寮海岸線變遷分析比較圖

本計畫執行期間岸線變遷分析作業，係引用龍洞波浪浮標測站之波浪與福隆漁港潮位資料作為輔助分析資料，本(十)月海岸線影像拼接成果如圖 4-14 所示；並依每相鄰一個月及近一年影像分析成果繪海岸線，如圖 4-15 所示。

另外，根據 2004 年 5 月監測開始至 2019 年 10 月底為止的地形觀測結果顯示，監測區灘岸地形變動相對劇烈區主要集中在監測區南側大岩礁前沙灘與監測區防風籬區域前沙灘之 STA：0+100、STA：0+240 及小舞台前沙灘 STA：0+500 區段附近。影像岸線變動分析遂針對此三個斷面進行分析，結果分別如圖 4-16 海岸線斷面沙灘寬度變化圖及表 4-4 海岸線斷面沙灘寬度變化分析表所示。由鹽寮沙灘逐月岸線變遷分析與海岸線斷面沙灘寬度變化分析結果顯示，本(十)月海岸線(2019/10/28)與前月(2019/9/26)比較結果顯示，STA：0+240 及 STA：0+500 處 0<sup>m</sup>灘線分別往陸側退縮 5.16 公尺及 1.97 公尺，STA：0+100 處 0<sup>m</sup>灘線往海側延伸 10.61 公尺，影像成果顯示監測區南側大岩礁前沙灘 0<sup>m</sup>灘線往海側延伸，防風籬區域及小舞台前沙灘 0<sup>m</sup>灘線往陸側退縮。
