# 鹽寮海岸短期性養灘之監督工作

## 第 223 次監測報告

委託單位：台 灣 電 力 股 份 有 限 公 司

執行單位：美 華 環 境 科 技 股 份 有 限 公 司

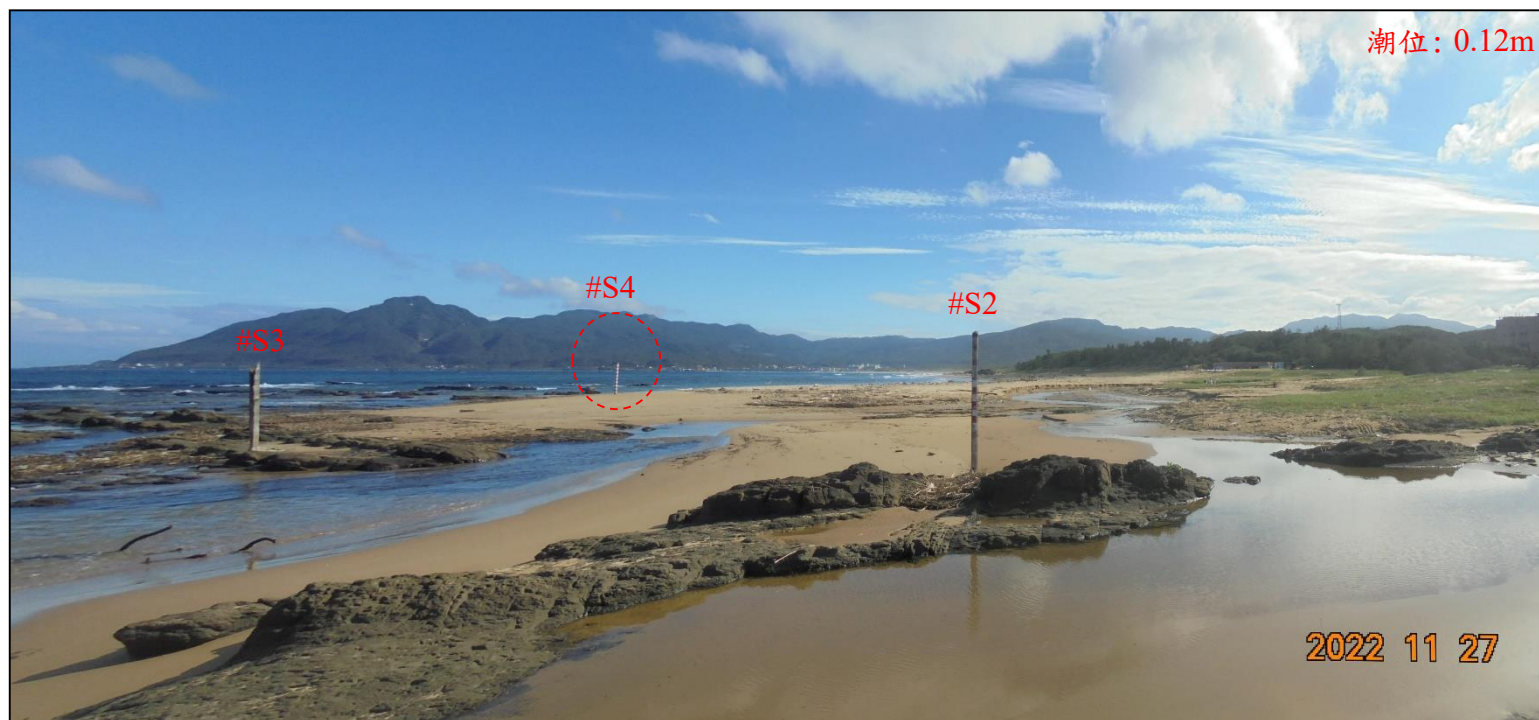
圖 3-7 監測區北側礁石區內觀測樁位置圖 (2022/11/27)

觀測樁觀測法執行前，首要選定輔助監測標的樁。基於監測之方便性、不增設太多輔助監測設施及考慮監測區沙灘遊憩安全的維護原則，選定監測區內原有的地物地貌如監測區北側礁石區內救生樁、小舞台前沙灘排球場木樁、監測區南側大岩石附近救生樁，及為執行本監測工作由台電公司協助設置的觀測樁等輔助觀測標的。輔助觀測樁觀測法執行前置作業規劃，在選定及建置量測標的樁位後，進一步測量輔助觀測樁頂高程。樁頂高程可作為參考點，再輔以簡單的丈量工具量測樁頂與沙灘面距離，以期掌握輔助樁附近地形之變動情形，作為決定後續地形監測作業方法之依據。監測區鹽寮沙灘現況及輔助觀測樁分佈如圖 3-6~圖 3-12 所示。
