# 鹽寮海岸短期性養灘之監督工作

## 第 148 次監測報告

委託單位：台灣電力公司

執行單位：國立台灣海洋大學  
近海防災科技研究中心

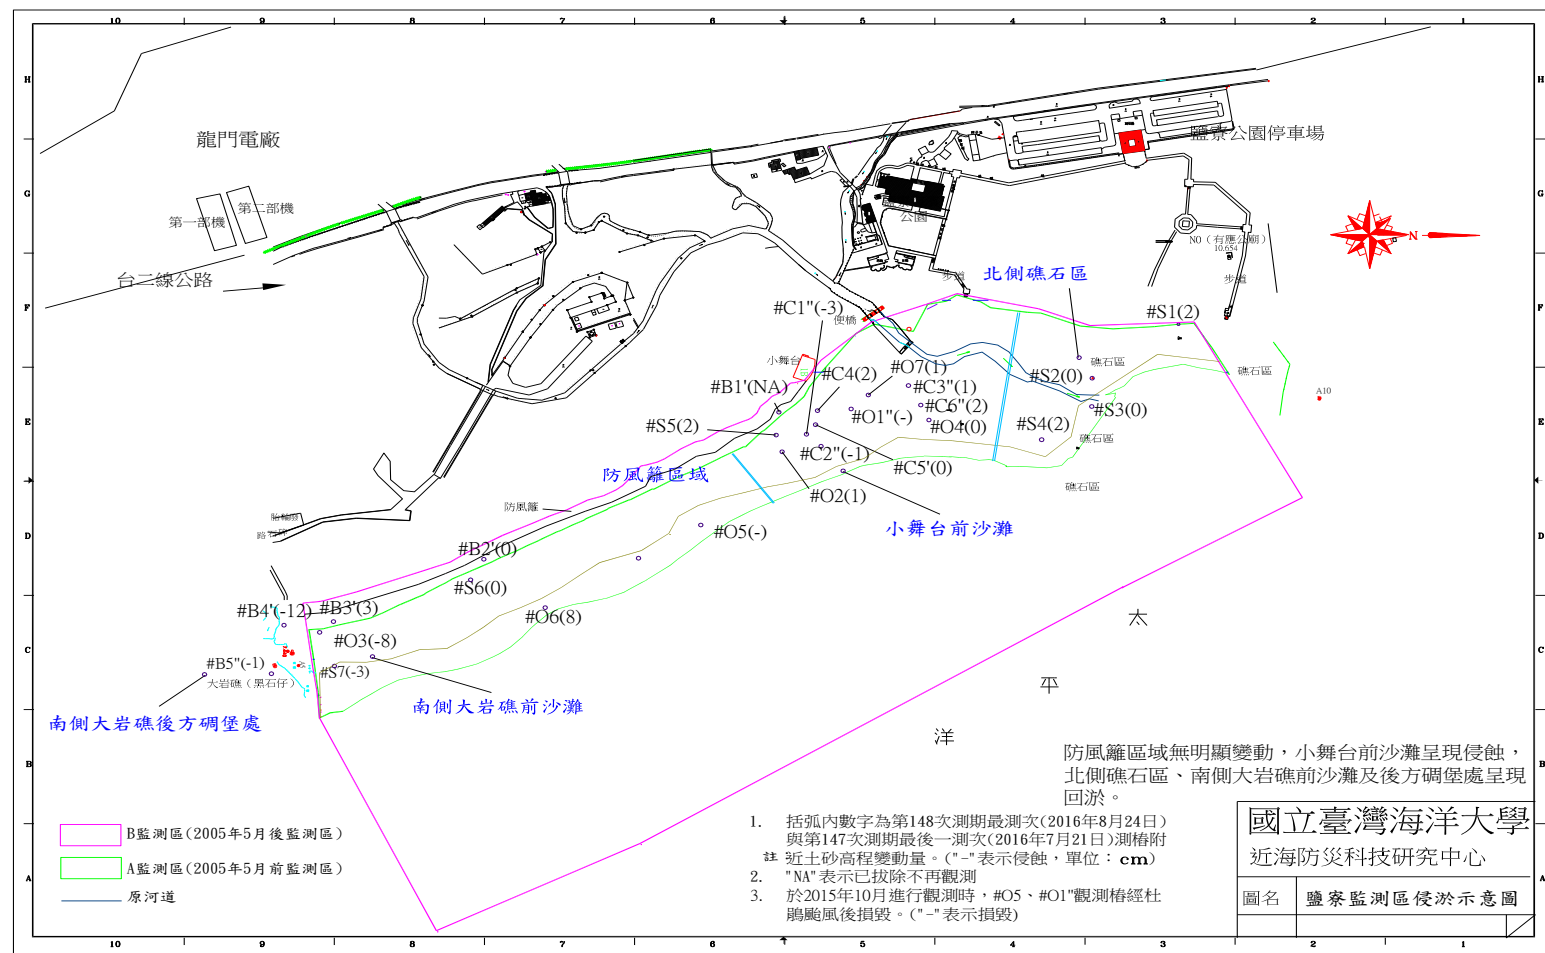
圖 1-1 鹽寮海岸短期性養灘監測各區域土砂高程變化圖

本『鹽寮海岸短期性養灘之監督工作』計畫監測區沙灘位於鹽寮海濱公園，監測時程自 2004 年 5 月開始，監測範圍北起台電公司龍門電廠（核能四廠）進水口南防波堤南側，向南延伸至監測區沙灘南側的大岩礁（黑石仔）止，東起 0<sup>m</sup> 灘線，西迄監測區沙灘防風籬，監測範圍約達 10 公頃，監測區域如圖 1-1 中「A 監測區」所示。

側延伸至-3m 等深線附近，西邊界則由防風籬向後延伸至沙灘與砂丘交界處，監測範圍由 10 公頃擴大約達 20 公頃，詳如圖 1-1「B 監測區」所示，最近之鋪砂養灘監測土砂高程變化如圖 1-1 所示。

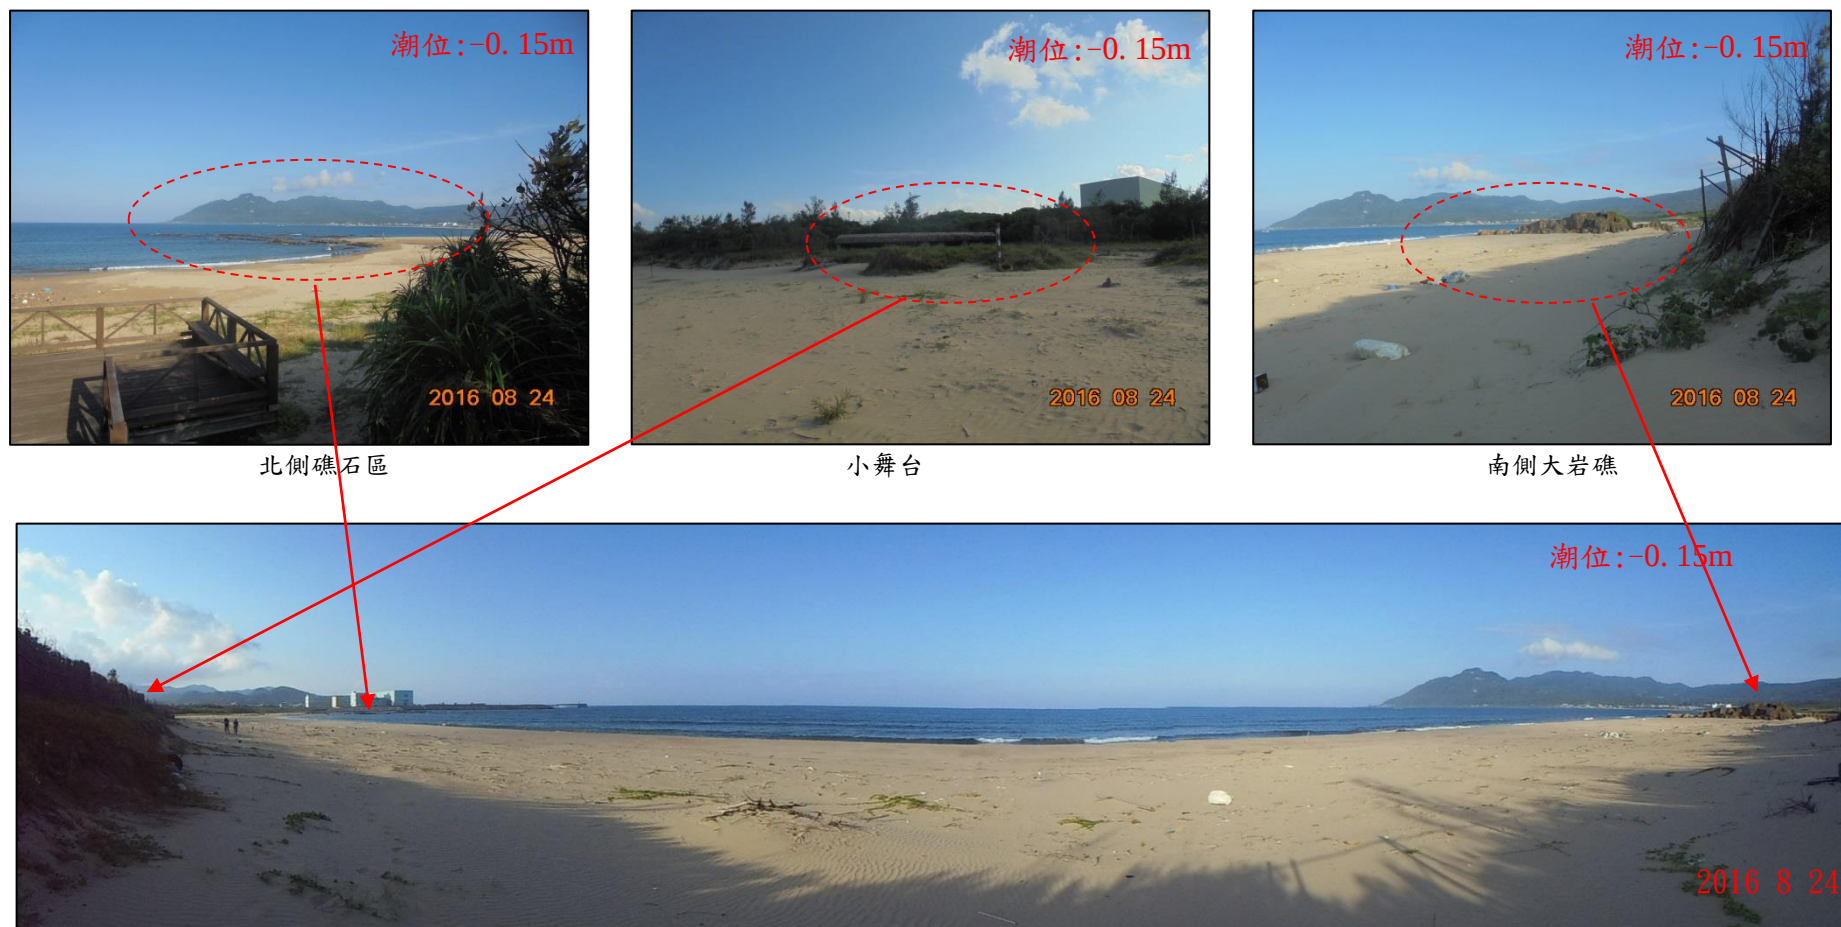
圖 3-6 鹽寮海岸短期性養灘區地形地貌圖(2016/8/24)

觀測樁觀測法執行前，首要選定輔助監測標的樁。基於監測之方便性、不增設太多輔助監測設施及考慮監測區沙灘遊憩安全的維護原則，選定監測區內原有的地物地貌如監測區北側礁石區內救生樁、小舞台前沙灘排球場木樁、監測區南側大岩石附近救生樁，及為執行本監測工作由台電公司協助設置的觀測樁等輔助觀測標的。輔助觀測樁觀測法執行前置作業規劃，在選定及建置量測標的樁後，應進一步測量輔助觀測樁頂高程。以樁頂高程作為參考點，再輔以簡單的丈量工具量測樁頂與沙灘面距離，以期掌握輔助樁附近地形之變動情形，作為決定後續地形監測作業方法之依據。監測區鹽寮沙灘現況及輔助觀測樁分佈如圖 3-6~圖 3-12 所示。

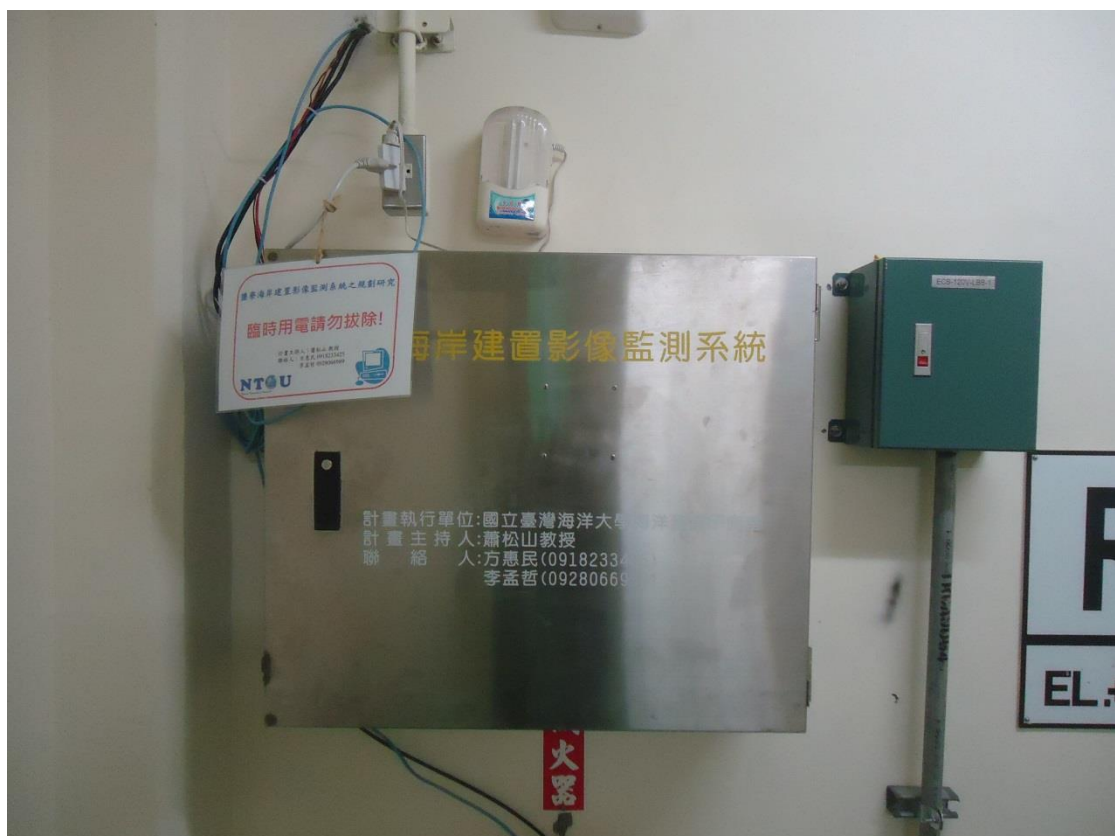
圖 3-15 觀測站主機機箱

本影像監測範圍由龍門電廠進水口南防波堤以迄鹽寮沙灘大岩礁(黑石仔)間約 1.0 公里之海岸線為範圍，如圖 3-14 所示。基於系統穩定性及維護之方便性，影像監測系統建置於進水口電解加氯機房頂樓室內，如圖 3-15。為獲取較清晰與銳化之海岸影像資訊，鹽寮影像觀測系統採較高解析之數位攝影機進行海岸影像攝影。由於計畫範圍沿岸長度約 1 公里，為取得較高解析之影像資料，採 2 部攝影機分 2 個影像視角進行海岸攝影，其拍攝範圍示意如圖 3-16 所示。影像系統於每日 AM6:00~PM6:00 期間，每小時整點啟動攝影機，以 4Hz 之影像攫取速度，連續 10 分鐘拍攝鹽寮海岸影像並存檔。另外，為濾除碎波帶至海岸沖刷區之碎波泡沫影響，將連續 10 分鐘拍攝鹽寮海岸影像進行平均，製作平均影像儲存之，以供後續海岸影像偵測應用。其中，影像觀測系統程式執行流程如圖 3-17 所示。

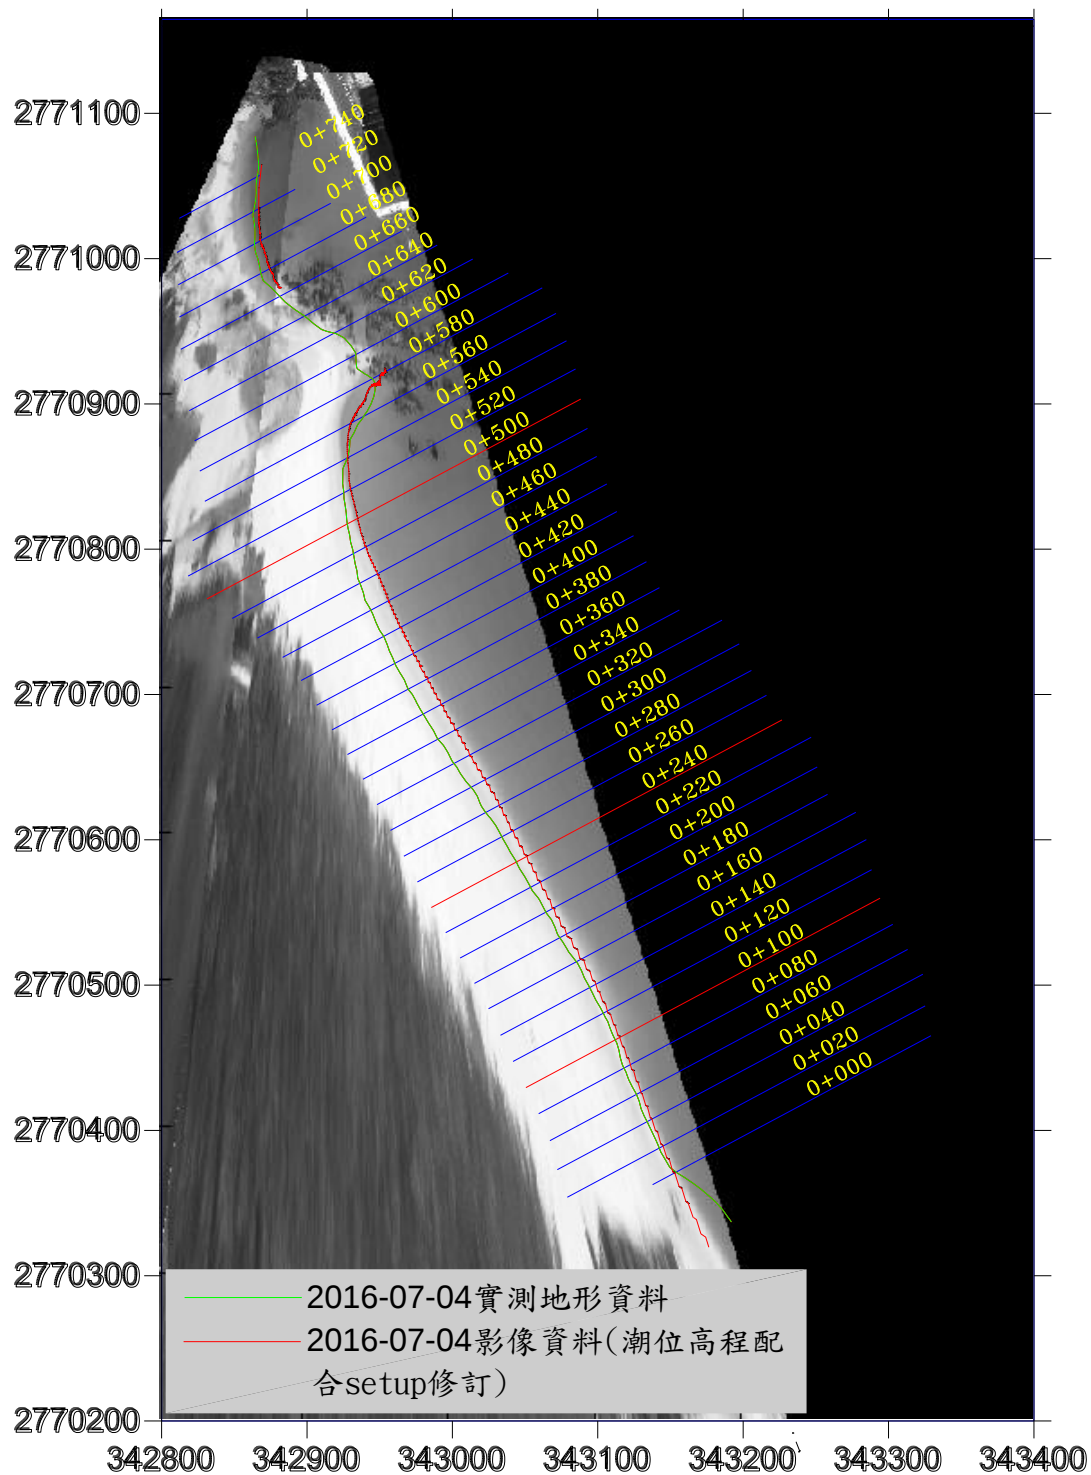
圖 3-22 水位線分析結果圖(2016/7/4)

為瞭解前述海岸線偵測分析方法之合理性，擇取 2016 年 7 月 4 日鹽寮影像觀測系統之逐時平均影像(06:00~18:00)，再依前述潮位修正及潮位配合波浪水位堆升(setup)修正方式，配合龍洞潮位與遊艇港外海波浪資料，進行如圖 3-22 之水位線分析海岸線。

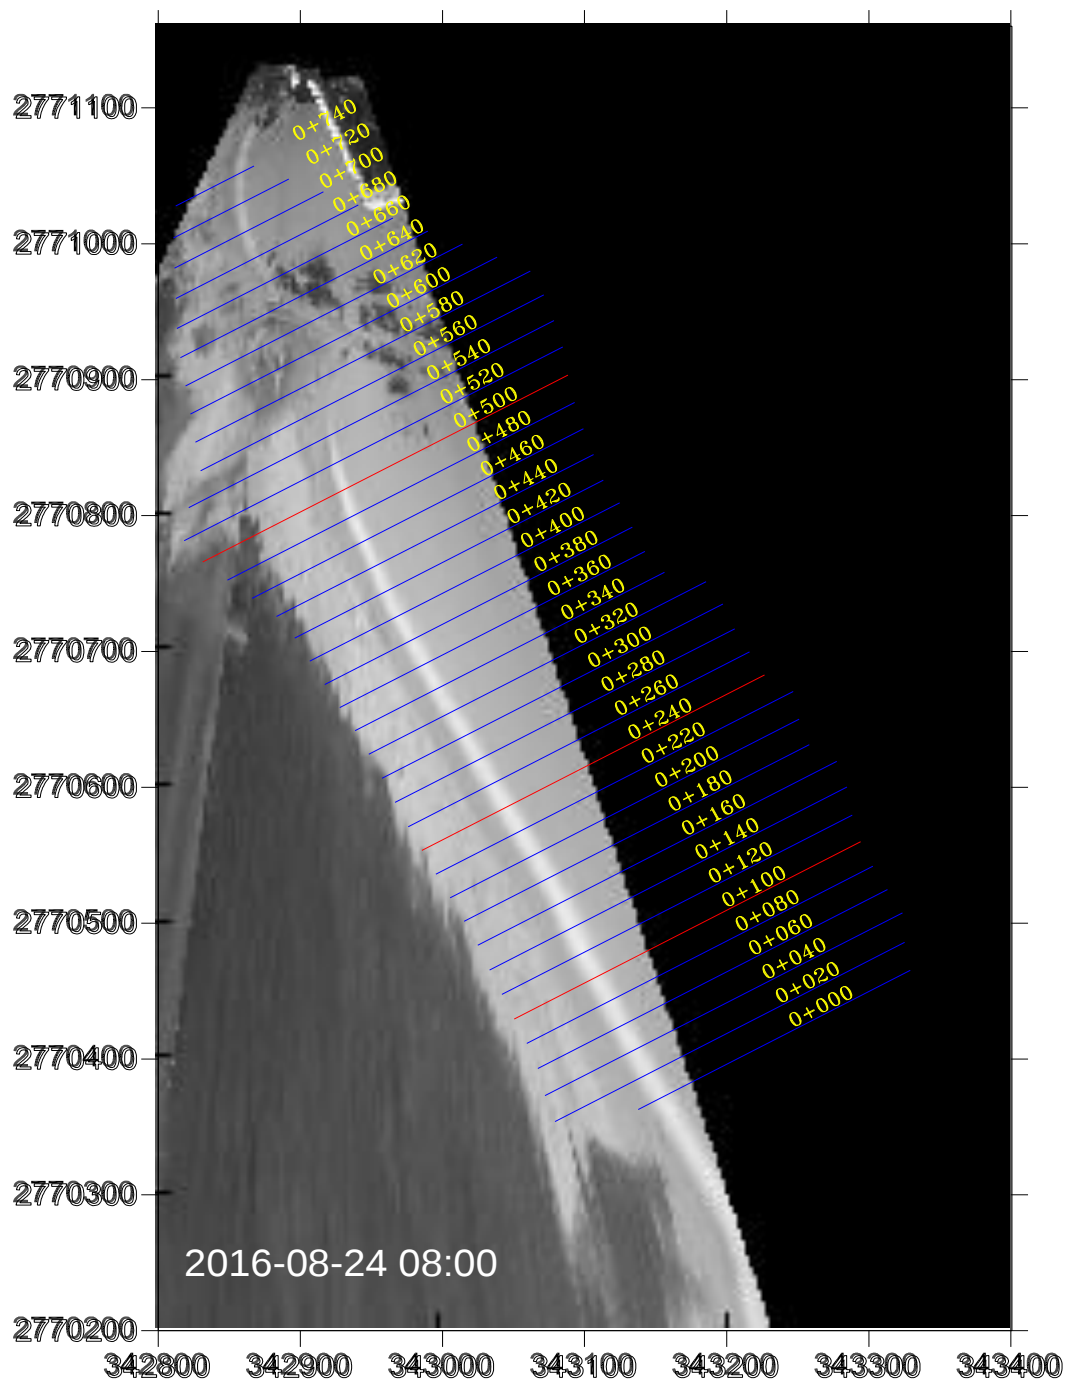
圖 4-14 鹽寮海岸地形影像全景圖(2016/8/24 08:00)

本計畫執行期間岸線變遷分析作業，係引用龍洞波浪浮標測站之波浪與福隆漁港潮位資料作為輔助分析資料，本(八)月海岸線影像拼接成果如圖 4-14 所示；並依每相鄰一個月及近一年影像分析成果繪海岸線，如圖 4-15 所示。

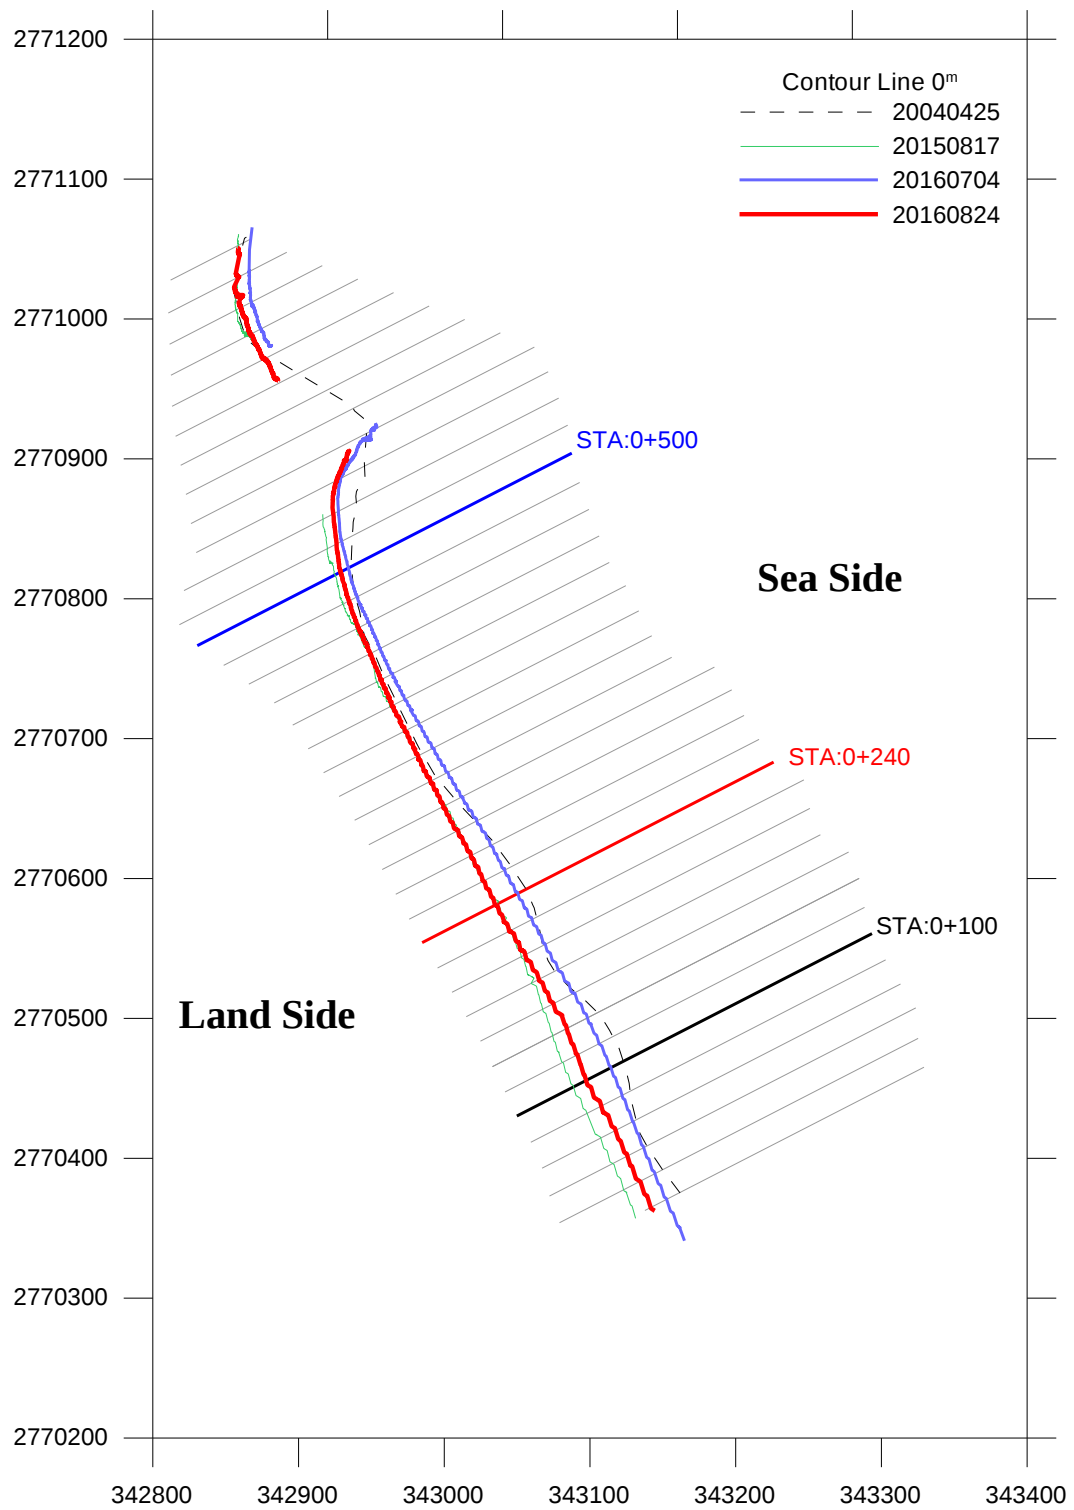
圖 4-15 鹽寮海岸線變遷分析比較圖

另外，根據 2004 年 5 月監測開始至 2016 年 8 月底為止的地形觀測結果顯示，監測區灘岸地形變動相對劇烈區主要集中在監測區南側大岩礁前沙灘與監測區防風籬區域前沙灘之 STA：0+100、STA：0+240 及小舞台 STA：0+500 區段附近。影像岸線變動分析遂針對此三個斷面進行分析，結果分別如圖 4-16 海岸線斷面沙灘寬度變化圖及表 4-4 海岸線斷面沙灘寬度變化分析表所示。由鹽寮沙灘逐月岸線變遷分析與海岸線斷面沙灘寬度變化分析結果顯示，本(八)月海岸線(2016/8/24)與前月(2016/7/4)比較結果顯示，STA：0+100、STA：0+240 及 STA：0+500 處 0<sup>m</sup>灘線往陸側退縮 19.38 公尺、17.62 公尺及 6.36 公尺，影像成果顯示整體監測區域 0<sup>m</sup>灘線整體監測區皆往陸側退縮。
