鹽寮海岸短期性養灘之監督工作

第 176 次監測報告

委託單位：台灣電力公司

執行單位：國立台灣海洋大學
近海防災科技研究中心

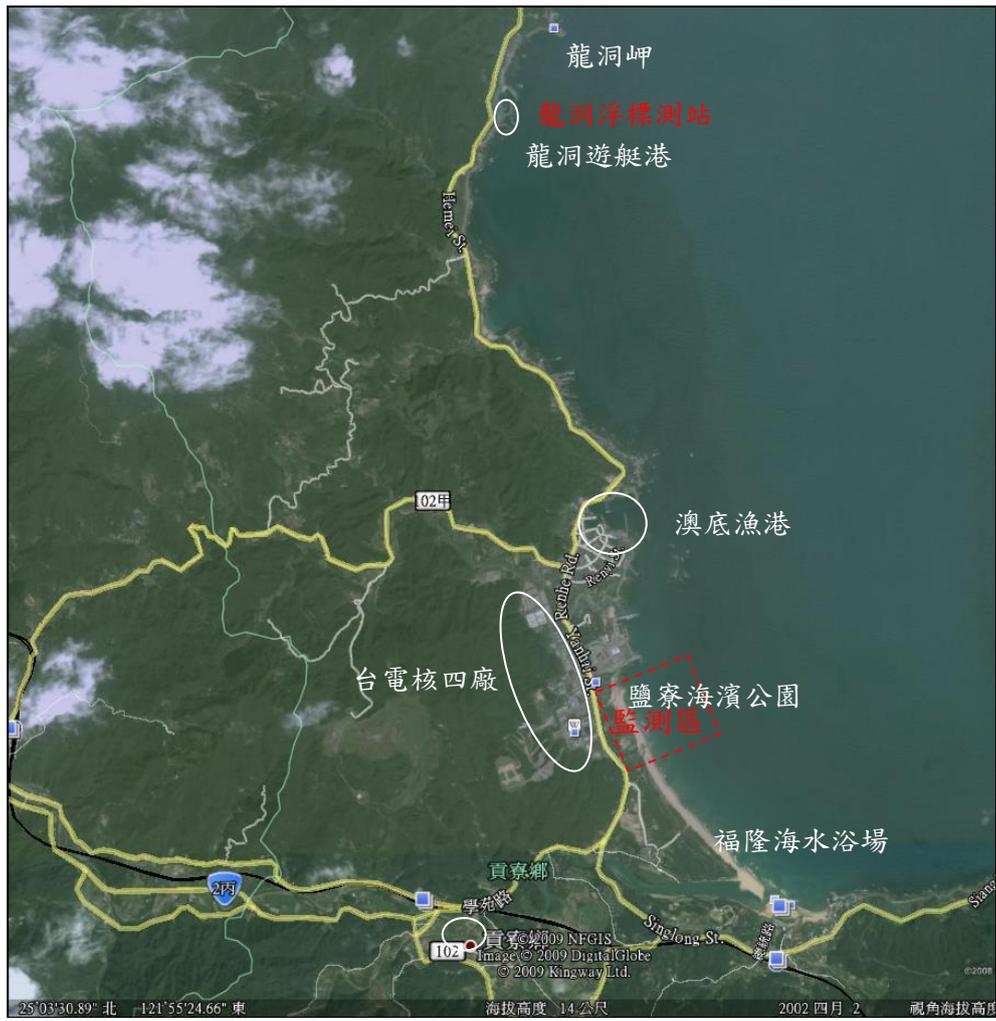
海岸線變遷為一複雜之過程，主要受波浪、潮流、風及海岸地形特徵等因素所形成的近岸動力系統主導。為了能有效掌握海岸地區近岸流場的季節性變化，必須進行長期性海氣象觀測。本計畫監測區鹽寮沙灘位處東北角海岸地區，由於原設置於監測範圍內之福隆資料浮標站已經於 2008 年 8 月撤除，後續監測區附近海氣象資料蒐集，則輔以中央氣象局龍洞浮標測站資料(座標為東經 121 度 55 分 21 秒，北緯 25 度 5 分 43 秒，設置水深 30 公尺)，相關位置如圖 2-1 所示；另潮位資料參考中央氣象局年潮汐表。

圖 2-1 中央氣象局龍洞浮標測站位置圖

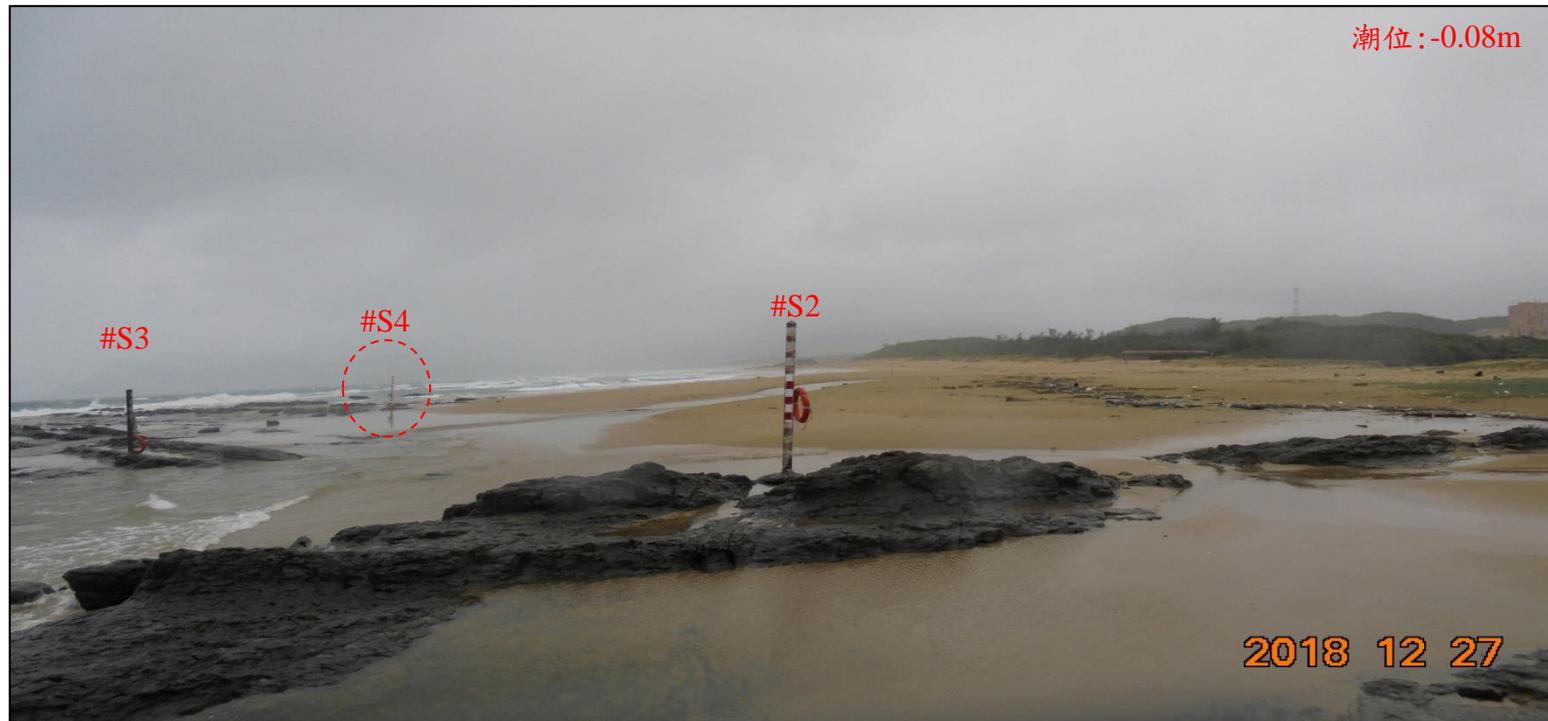
圖 3-7 監測區北側礁石區內觀測樁位置圖(2018/12/27)

觀測樁觀測法執行前，首要選定輔助監測標的樁。基於監測之方便性、不增設太多輔助監測設施及考慮監測區沙灘遊憩安全的維護原則，選定監測區內原有的地物地貌如監測區北側礁石區內救生樁、小舞台前沙灘排球場木樁、監測區南側大岩石附近救生樁，及為執行本監測工作由台電公司協助設置的觀測樁等輔助觀測標的。輔助觀測樁觀測法執行前置作業規劃，在選定及建置量測標的樁位後，進一步測量輔助觀測樁頂高程。樁頂高程可作為參考點，再輔以簡單的丈量工具量測樁頂與沙灘面距離，以期掌握輔助樁附近地形之變動情形，作為決定後續地形監測作業方法之依據。監測區鹽寮沙灘現況及輔助觀測樁分佈如圖 3-6~圖 3-12 所示。
