# 鹽寮海岸短期性養灘之監督工作

## 第 174 次監測報告

委託單位：台灣電力公司

執行單位：國立台灣海洋大學  
近海防災科技研究中心

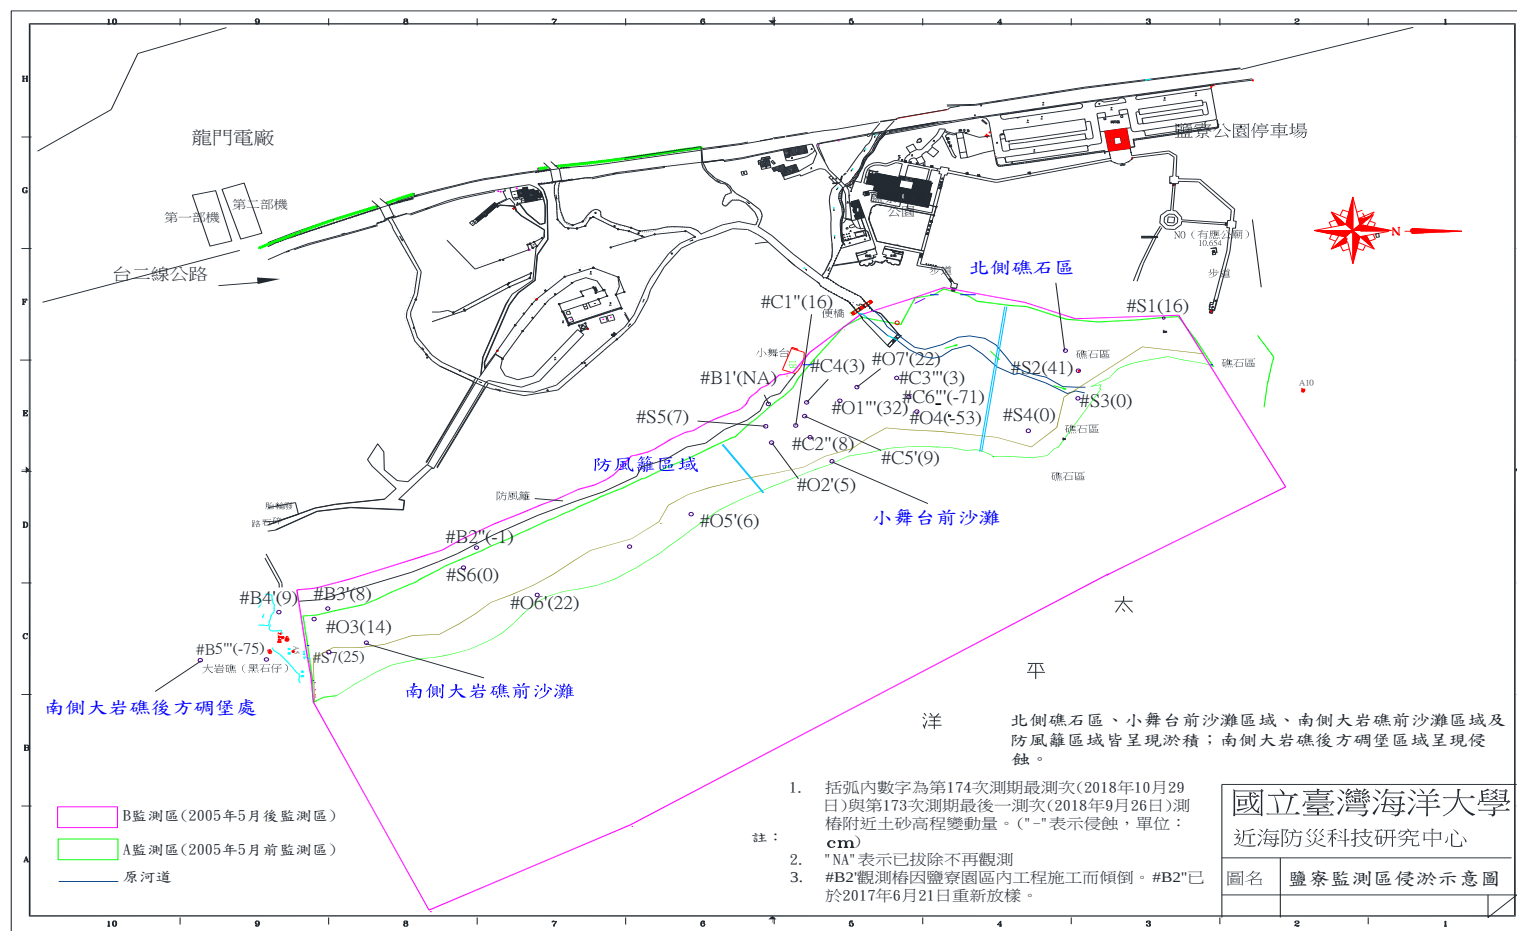
圖 1-1 鹽寮海岸短期性養灘監測各區域土砂高程變化圖

本『鹽寮海岸短期性養灘之監督工作』計畫監測區沙灘位於鹽寮海濱公園，監測時程自 2004 年 5 月開始，監測範圍北起台電公司龍門電廠（核能四廠）進水口南防波堤南側，向南延伸至監測區沙灘南側的大岩礁（黑石仔）止，東起 0<sup>m</sup> 灘線，西迄監測區沙灘防風籬，監測範圍約達 10 公頃，監測區域如圖 1-1 中「A 監測區」所示。

側延伸至-3m 等深線附近，西邊界則由防風籬向後延伸至沙灘與砂丘交界處，監測範圍由 10 公頃擴大約達 20 公頃，詳如圖 1-1「B 監測區」所示，最近之鋪砂養灘監測土砂高程變化如圖 1-1 所示。

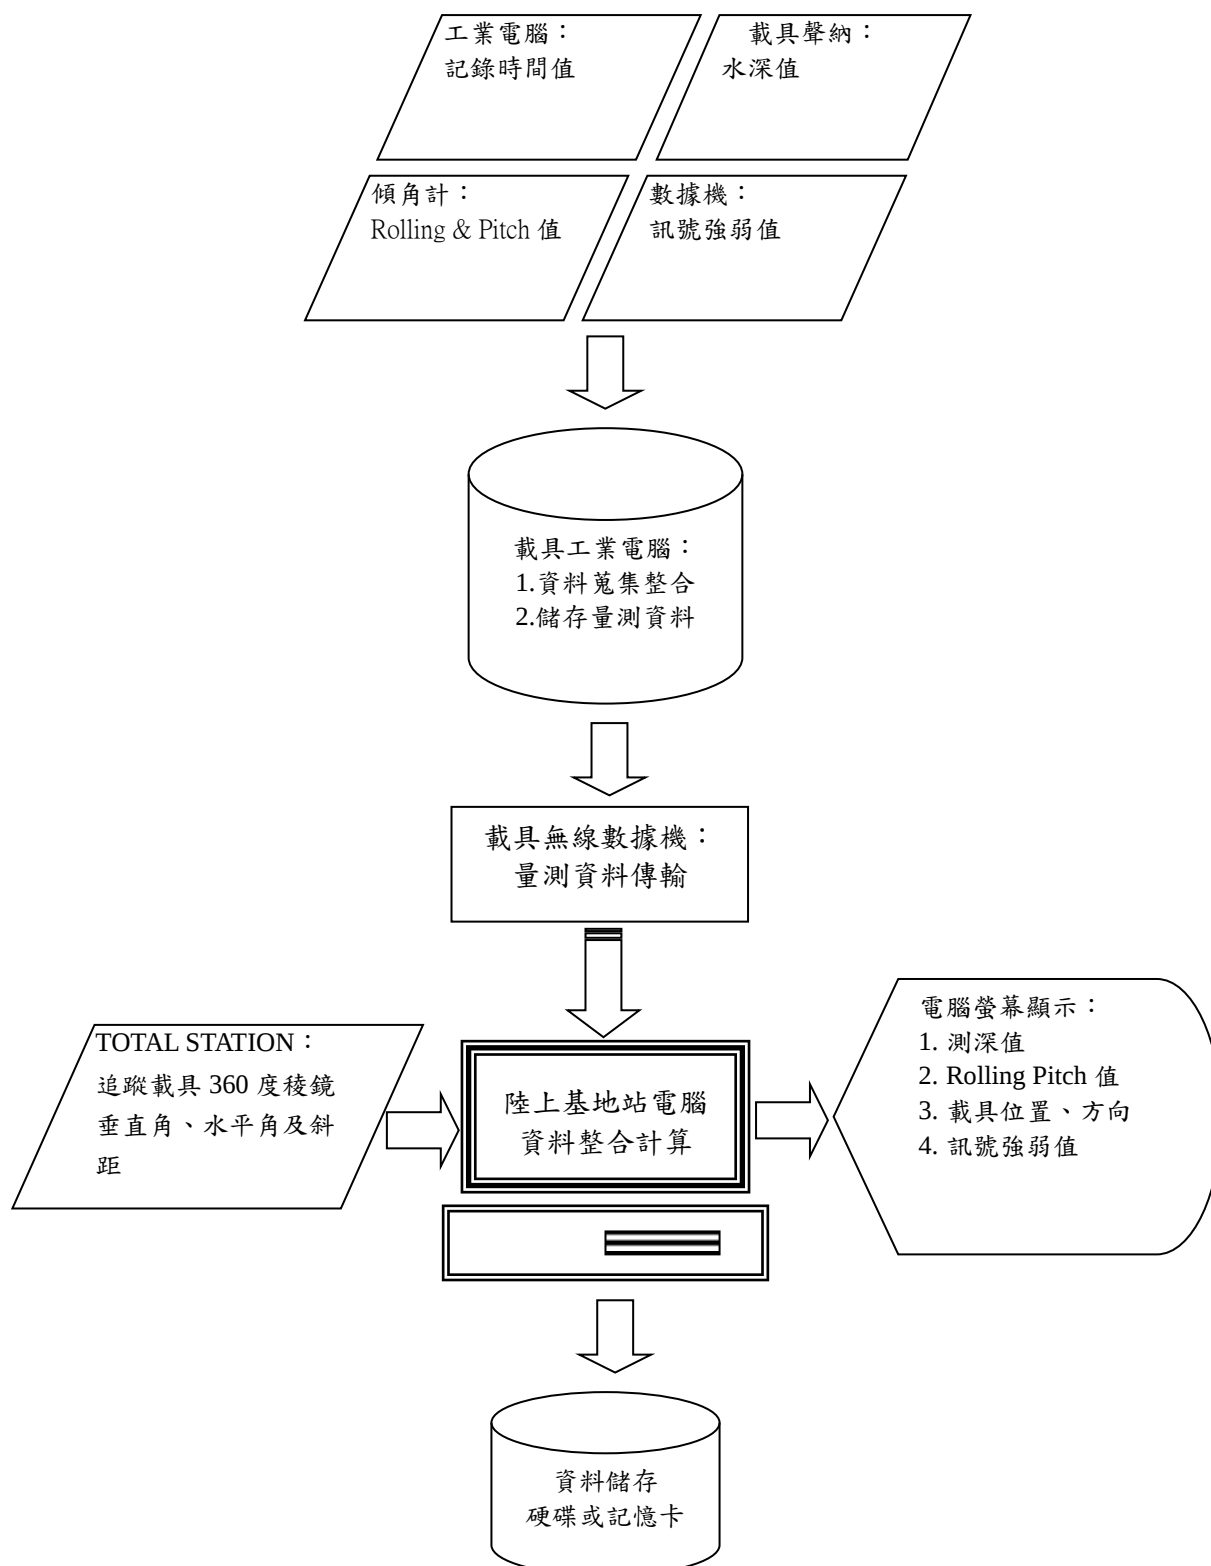
圖 3-4 量測系統資料處理流程圖

海域地形測繪主要應用裝載測深儀的遙控載具進行水深地形測繪。本量測系統是由測量載具單元、全測站經緯儀量測單元及導航整合作業單元三部份的架構所組成。測量載具量測成果資料分為測深資料及平面定位資料，這二種資料透過 Lead Survey 測量軟體，將這二種資料以記錄相對應的時間因子，進行資料合併計算為三次元的測點

資料，其資料處理流程如圖 3-4 所示。水底高程及其點位計算公式分別為：

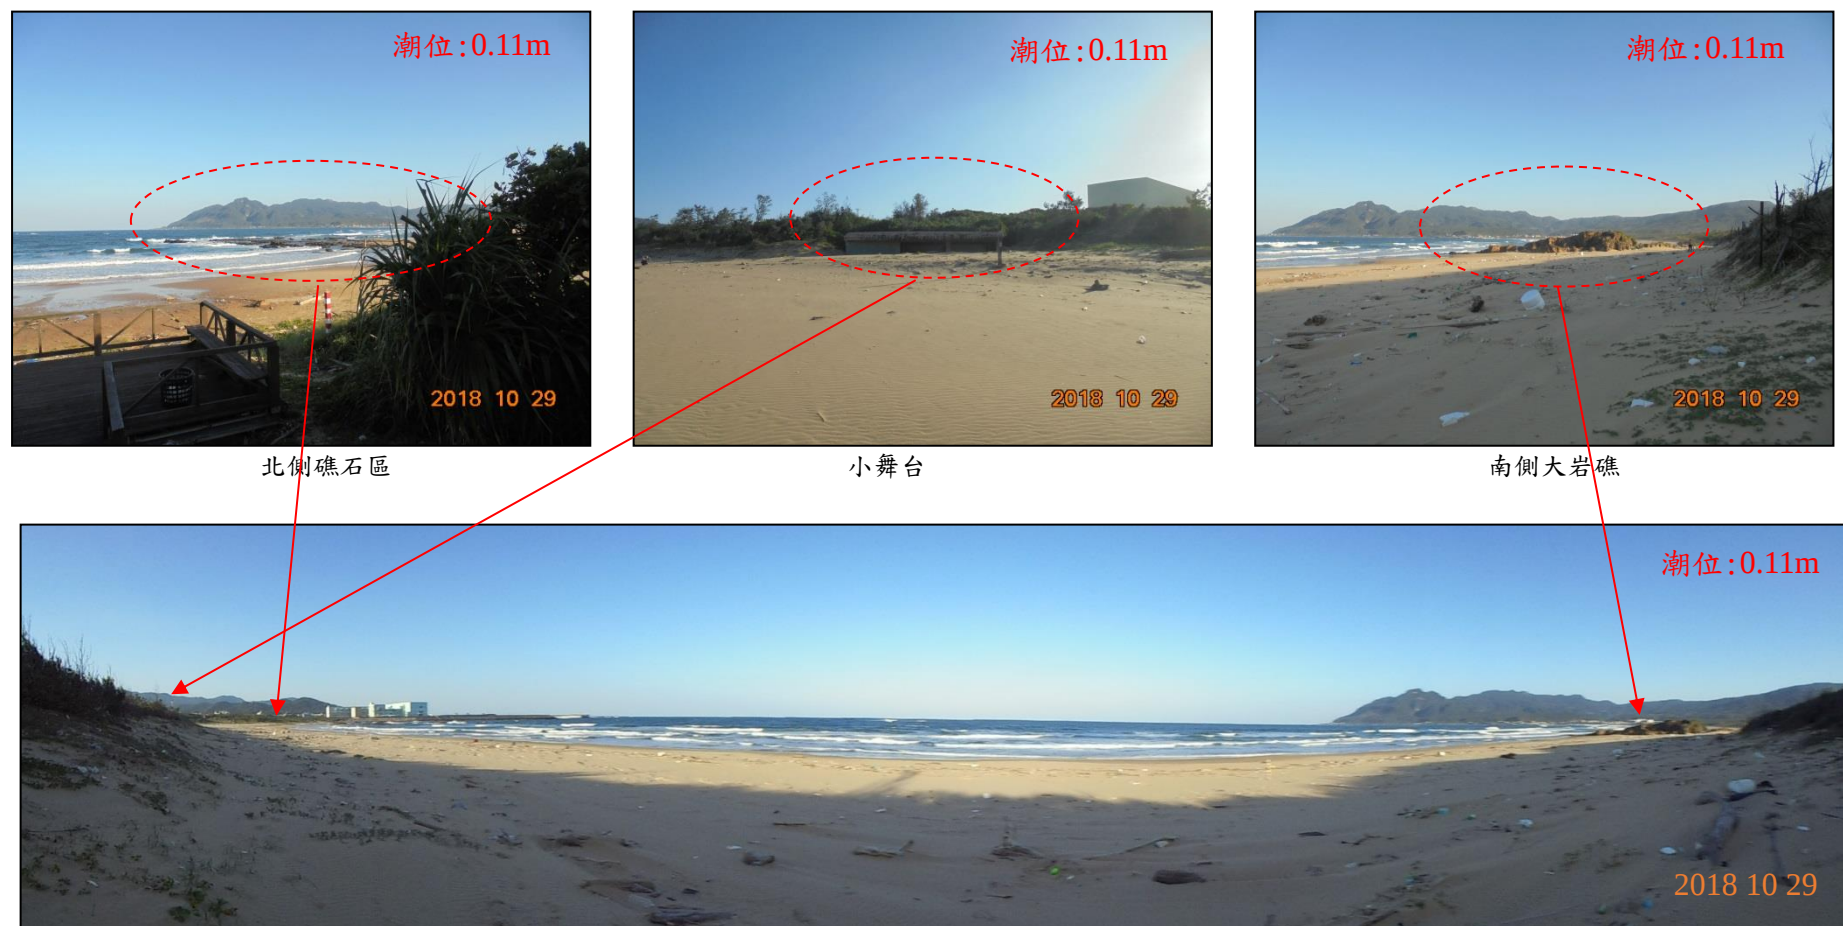
圖 3-6 鹽寮海岸短期性養灘區地形地貌圖(2018/10/29)

觀測樁觀測法執行前，首要選定輔助監測標的樁。基於監測之方便性、不增設太多輔助監測設施及考慮監測區沙灘遊憩安全的維護原則，選定監測區內原有的地物地貌如監測區北側礁石區內救生樁、小舞台前沙灘排球場木樁、監測區南側大岩石附近救生樁，及為執行本監測工作由台電公司協助設置的觀測樁等輔助觀測標的。輔助觀測樁觀測法執行前置作業規劃，在選定及建置量測標的樁後，應進一步測量輔助觀測樁頂高程。以樁頂高程作為參考點，再輔以簡單的丈量工具量測樁頂與沙灘面距離，以期掌握輔助樁附近地形之變動情形，作為決定後續地形監測作業方法之依據。監測區鹽寮沙灘現況及輔助觀測樁分佈如圖 3-6~圖 3-12 所示。

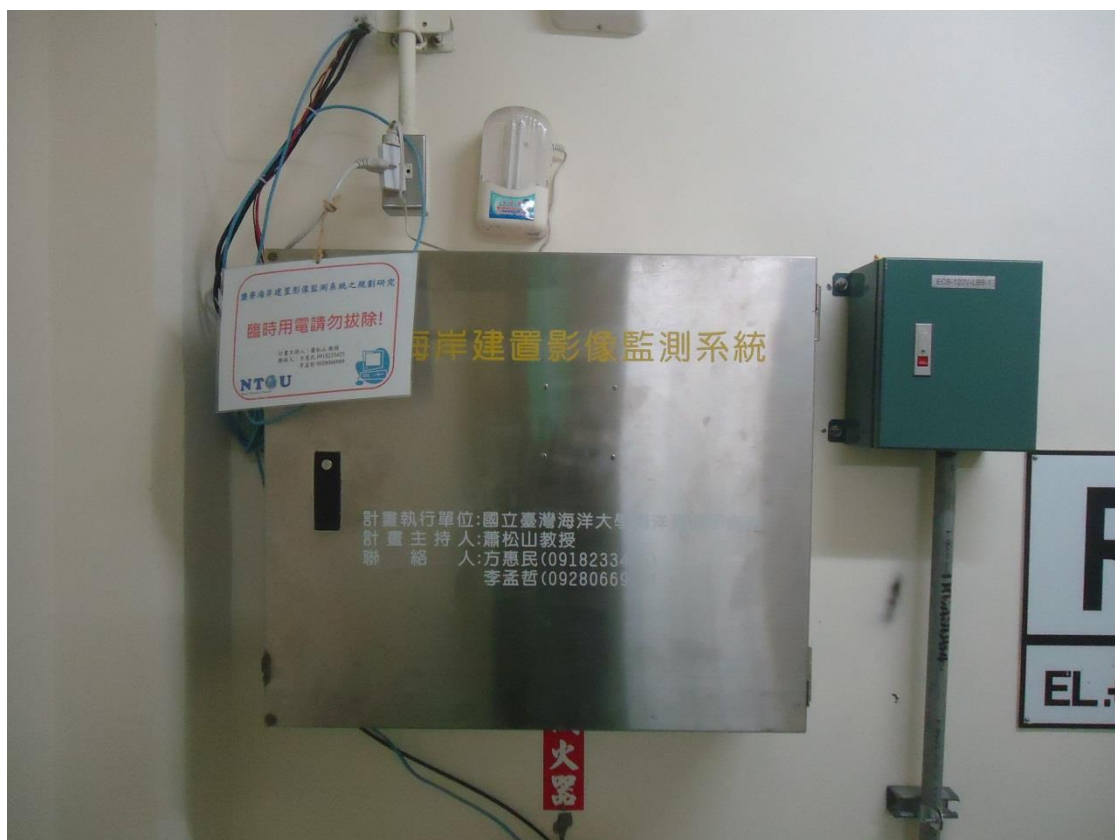
圖 3-15 觀測站主機機箱

本影像監測範圍由龍門電廠進水口南防波堤以迄鹽寮沙灘大岩礁(黑石仔)間約 1.0 公里之海岸線為範圍，如圖 3-14 所示。基於系統穩定性及維護之方便性，影像監測系統建置於進水口電解加氯機房頂樓室內，如圖 3-15。為獲取較清晰與銳化之海岸影像資訊，鹽寮影像觀測系統採較高解析之數位攝影機進行海岸影像攝影。由於計畫範圍沿岸長度約 1 公里，為取得較高解析之影像資料，採 2 部攝影機分 2 個影像視角進行海岸攝影，其拍攝範圍示意如圖 3-16 所示。影像系統於每日 AM6:00~PM6:00 期間，每小時整點啟動攝影機，以 4Hz 之影像攫取速度，連續 10 分鐘拍攝鹽寮海岸影像並存檔。另外，為濾除碎波帶至海岸沖刷區之碎波泡沫影響，將連續 10 分鐘拍攝鹽寮海岸影像進行平均，製作平均影像儲存之，以供後續海岸影像偵測應用。其中，影像觀測系統程式執行流程如圖 3-17 所示。

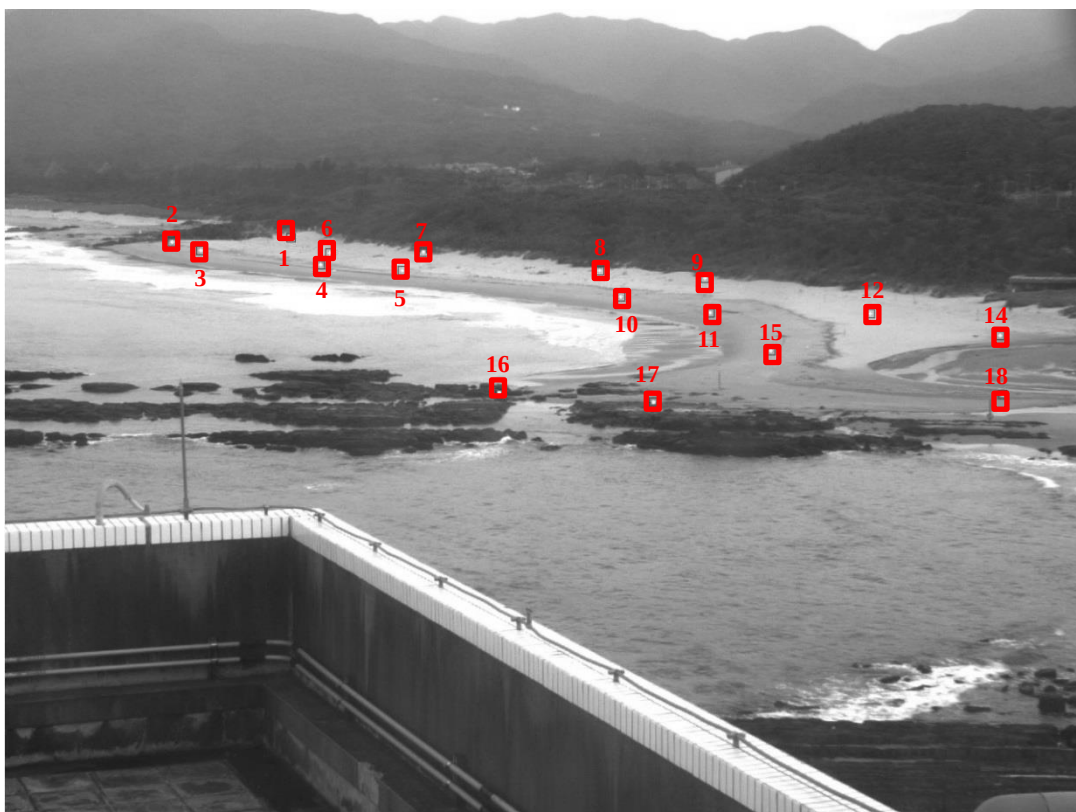
圖 3-20 視角 2(Cam2)地面控制點位置分佈圖例

影像監測執行前須先進行攝影機內部參數校正及鏡頭扭曲率校正後，再進行影像監測系統與現地測量比對之外部參數檢定，故須於現地鏡頭俯視之含蓋範圍內佈設地面控制點(GCP)，引測各點之座標與高程以供攝影機計算外部參數校正之用。攝影鏡頭之徑向扭曲迴歸結果及攝影機內部參數檢定結果如圖 3-18、圖 3-19 及表 3-2 所示。為供影像觀測站之外部參數求解，於攝影範圍內共計進行至少 8 點以上之地面控制點檢測作業，其檢測點位位置與結果如圖 3-20 及圖 3-21 與表 3-3 及表 3-4 所示。

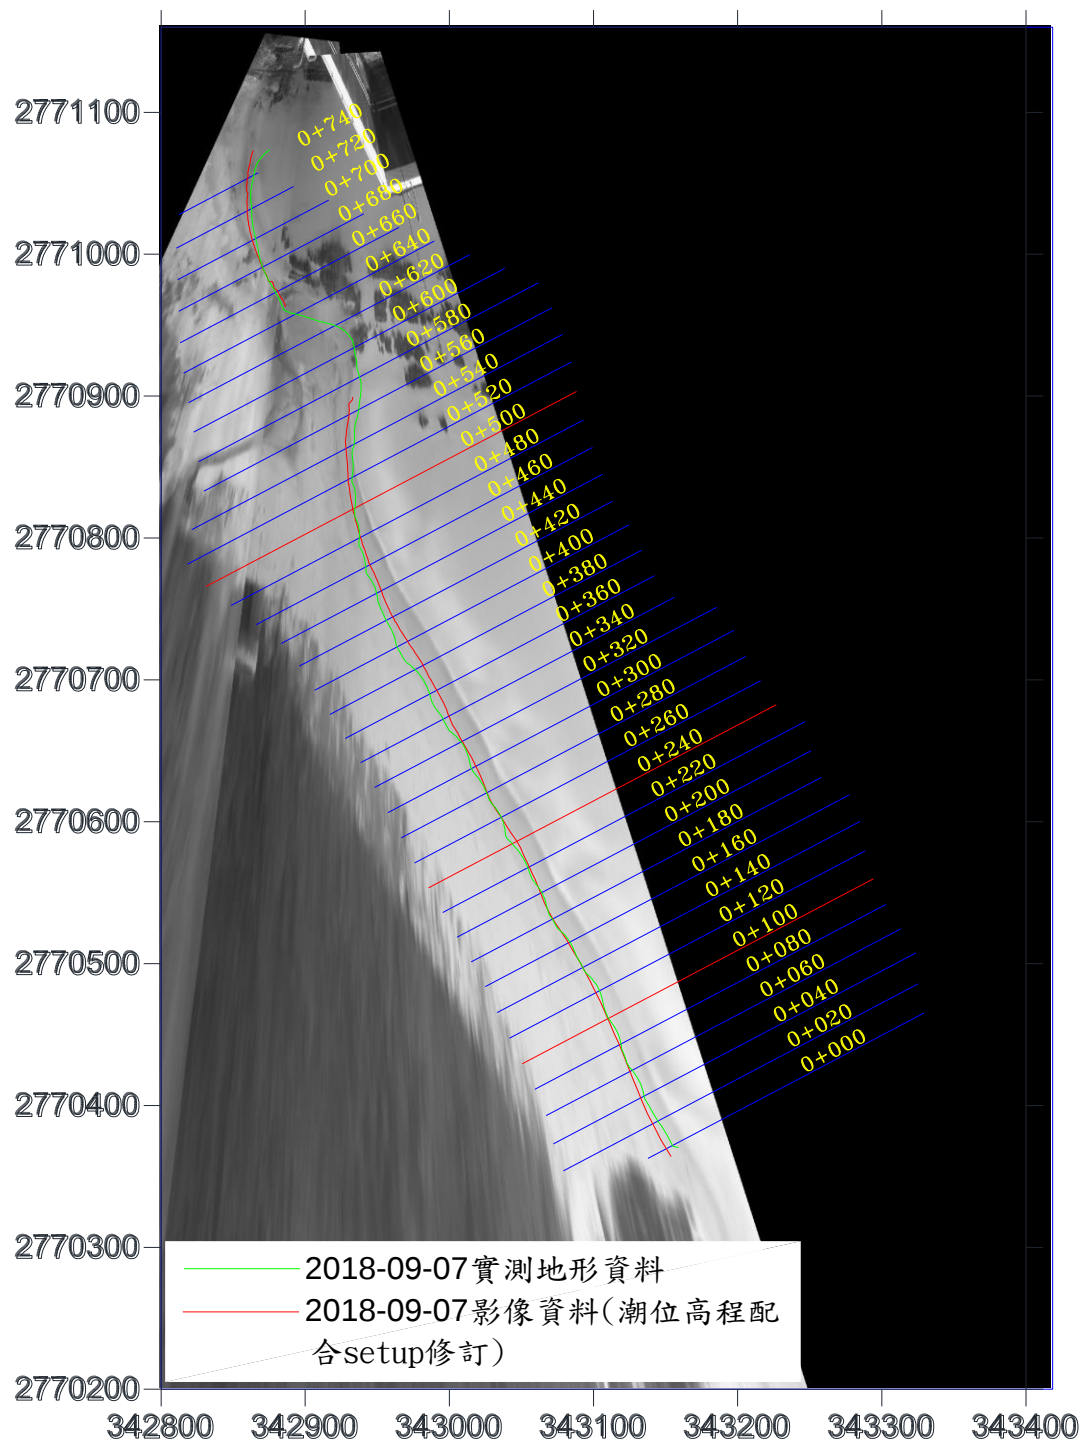
圖 3-22 水位線分析結果圖(2018/9/07)

為瞭解前述海岸線偵測分析方法之合理性，擇取 2018 年 9 月 7 日鹽寮影像觀測系統之逐時平均影像(06:00~18:00)，再依前述潮位修正及潮位配合波浪水位堆升(setup)修正方式，配合龍洞潮位與遊艇港外海波浪資料，進行如圖 3-22 之水位線分析海岸線。

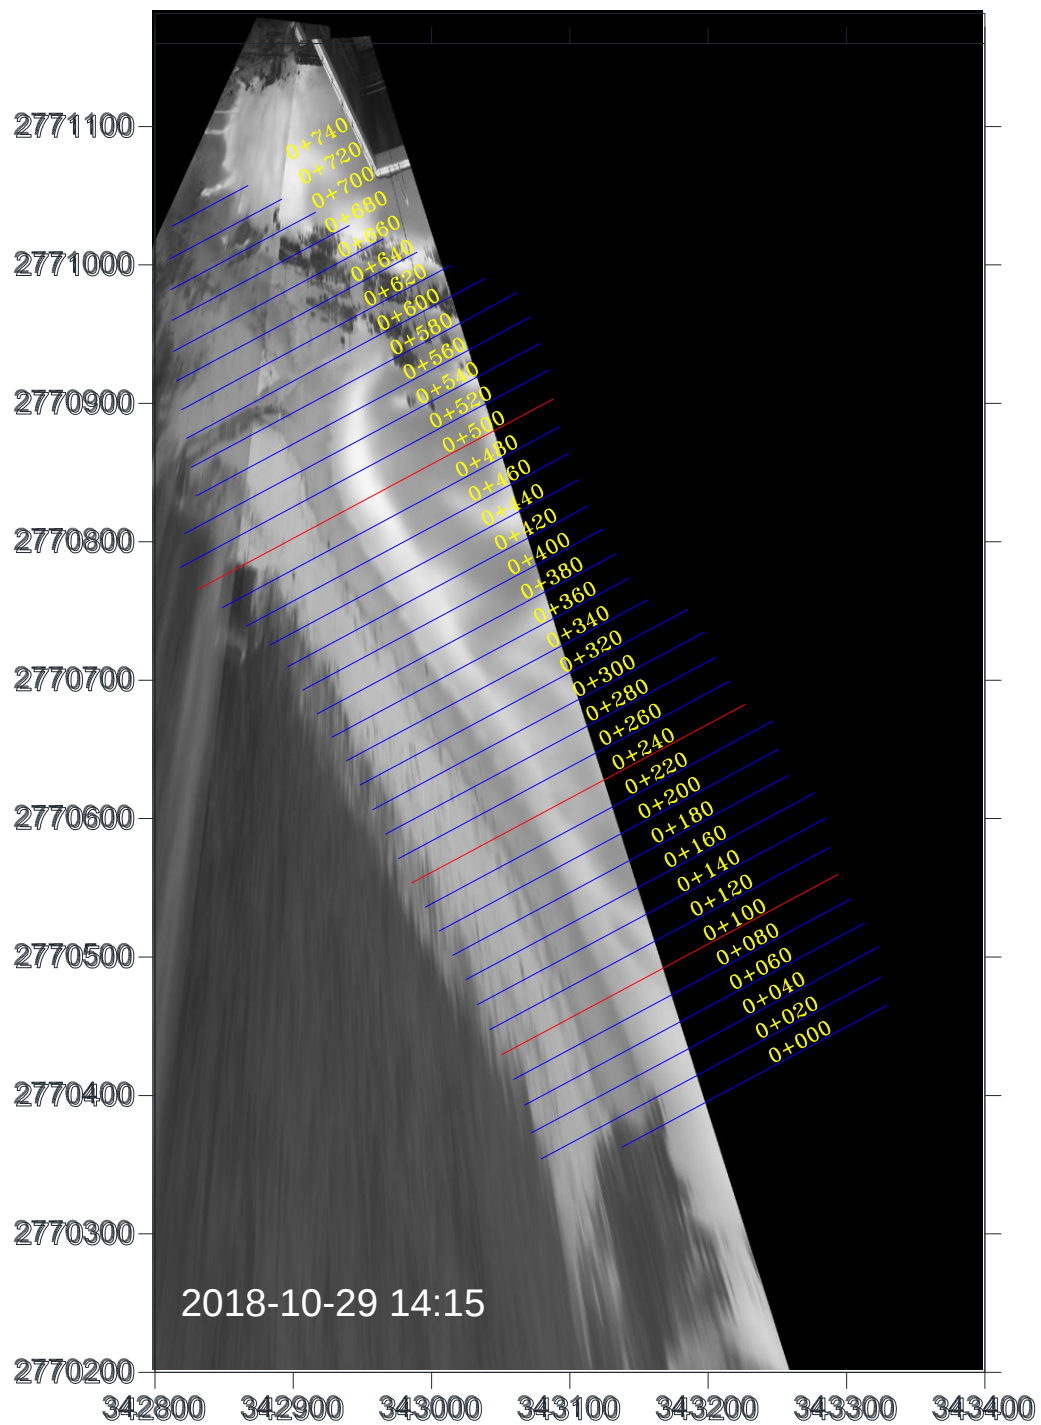
圖 4-14 鹽寮海岸地形影像全景圖(2018/10/29 14:15)

本計畫執行期間岸線變遷分析作業，係引用龍洞波浪浮標測站之波浪與福隆漁港潮位資料作為輔助分析資料，本(十)月海岸線影像拼接成果如圖 4-14 所示；並依每相鄰一個月及近一年影像分析成果繪海岸線，如圖 4-15 所示。

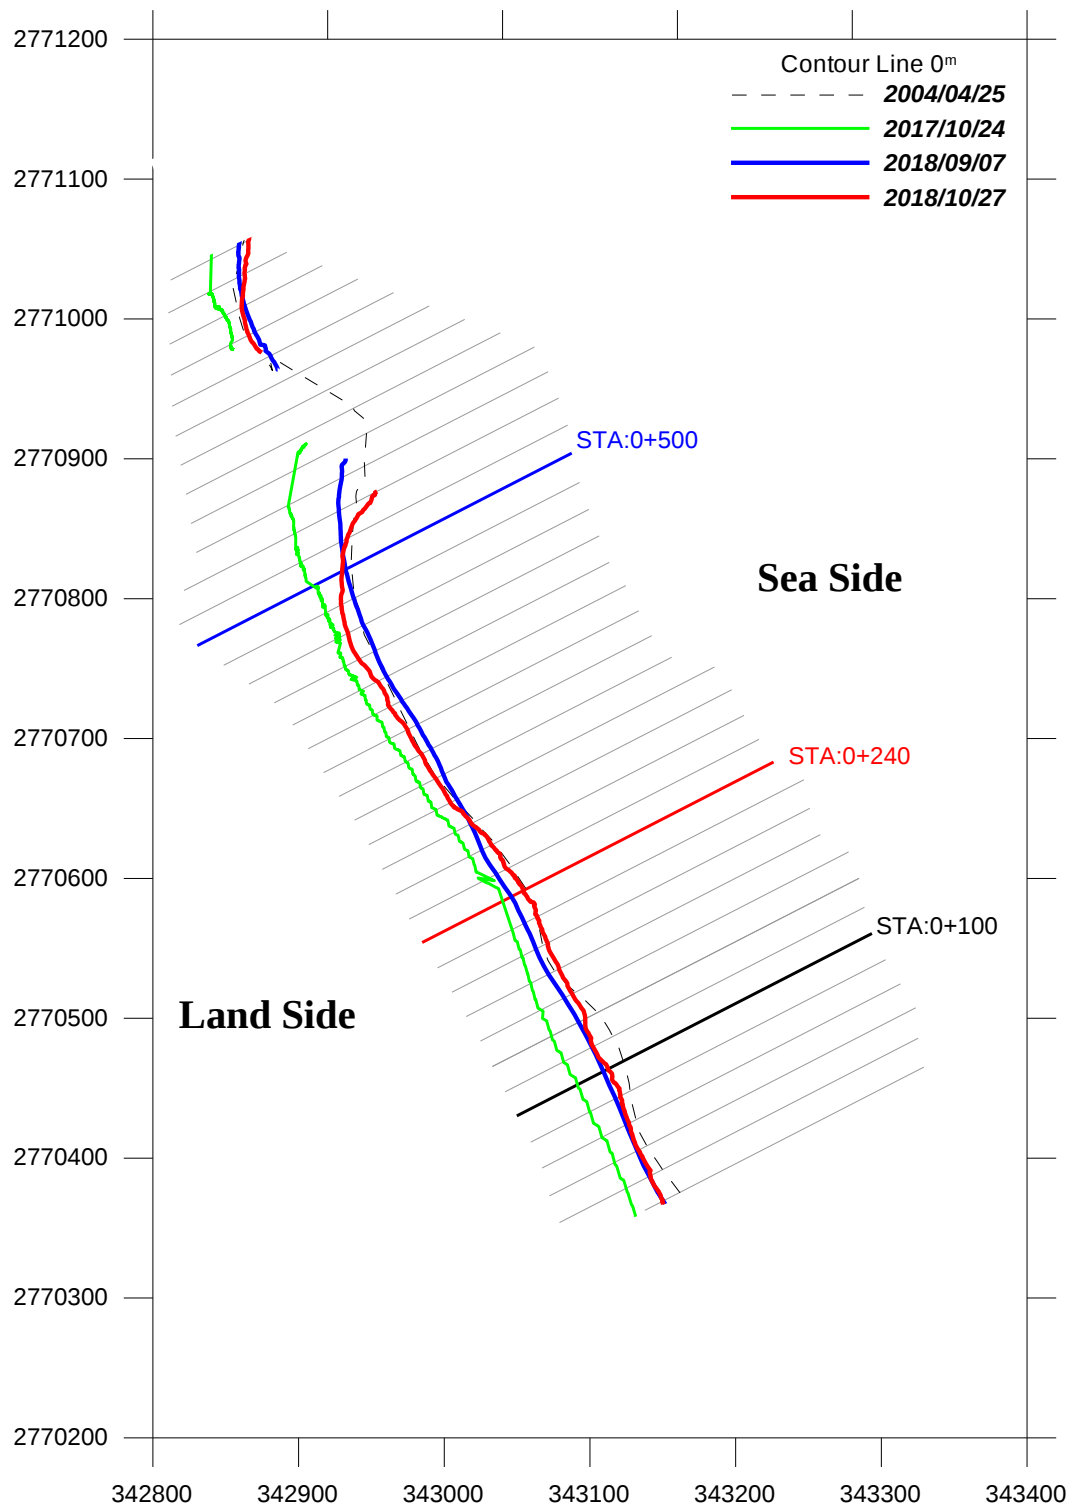
圖 4-15 鹽寮海岸線變遷分析比較圖

另外，根據 2004 年 5 月監測開始至 2018 年 9 月底為止的地形觀測結果顯示，監測區灘岸地形變動相對劇烈區主要集中在監測區南側大岩礁前沙灘與監測區防風籬區域前沙灘之 STA：0+100、STA：0+240 及小舞台前沙灘 STA：0+500 區段附近。影像岸線變動分析遂針對此三個斷面進行分析，結果分別如圖 4-16 海岸線斷面沙灘寬度變化圖及表 4-4 海岸線斷面沙灘寬度變化分析表所示。由鹽寮沙灘逐月岸線變遷分析與海岸線斷面沙灘寬度變化分析結果顯示，本(十)月海岸線(2018/10/27)與前月(2018/9/7)比較結果顯示，STA：0+100 及 STA：0+240 處 0m 灘線往海側延伸分別為 3.59 公尺及 9.47 公尺，STA：0+500 處 0m 灘線往陸側退縮 2.82 公尺，影像成果顯示監測區南側大岩礁前沙灘及防風籬區域前沙灘 0m 灘線往海側延伸，小舞台前沙灘 0m 灘線往陸側退縮。
