# 鹽寮海岸短期性養灘之監督工作

## 第 147 次監測報告

委託單位：台灣電力公司

執行單位：國立台灣海洋大學  
近海防災科技研究中心

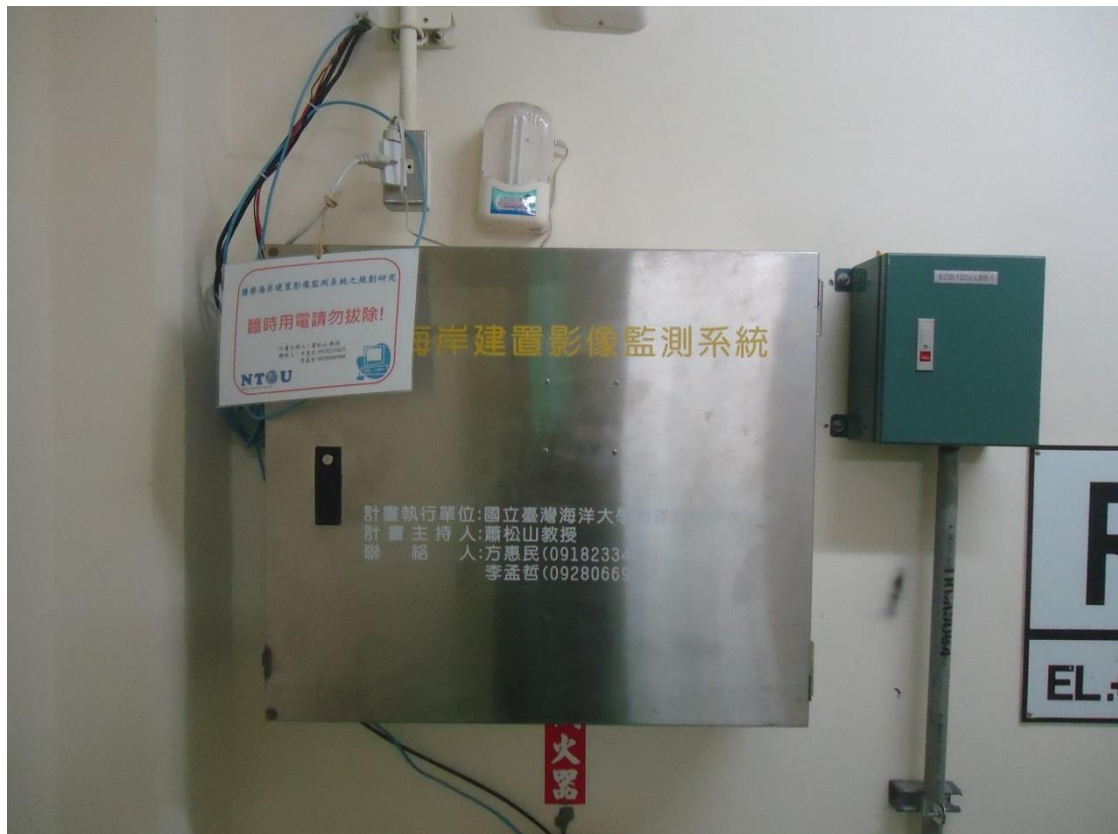
圖 3-15 觀測站主機機箱

本影像監測範圍以龍門電廠進水口南防波堤以迄鹽寮沙灘大岩礁(黑石仔)間約 1.0 公里之海岸線為範圍，如圖 3-14 所示(基於系統穩定性及維護之方便性，影像監測系統建置於進水口電解加氯機房如圖 3-15)。為獲取較清晰與銳化之海岸影像資訊，鹽寮影像觀測系統採較高解析之數位攝影機進行海岸影像攝影，由於計畫範圍沿岸長度約 1 公里，為取得較高解析之影像資料，採 2 部攝影機分 2 個影像視角進行海岸攝影，其拍攝範圍示意如圖 3-16 所示。系統於 AM6:00~PM6:00 期間，每小時整點啟動攝影機，以 4Hz 之影像攫取速度，連續 10 分鐘拍攝鹽寮海岸影像並存檔。另外，為濾除碎波帶至海岸沖刷區之碎波泡沫影響，將連續 10 分鐘拍攝鹽寮海岸影像進行平均，製作平均影像儲存之，以供後續海岸影像偵測應用。其中，影像觀測系統程式執行流程如圖 3-17 所示。
