# 鹽寮海岸短期性養灘之監督工作

第 219 次監測報告

111 年 7 月

委託單位：台 灣 電 力 股 份 有 限 公 司

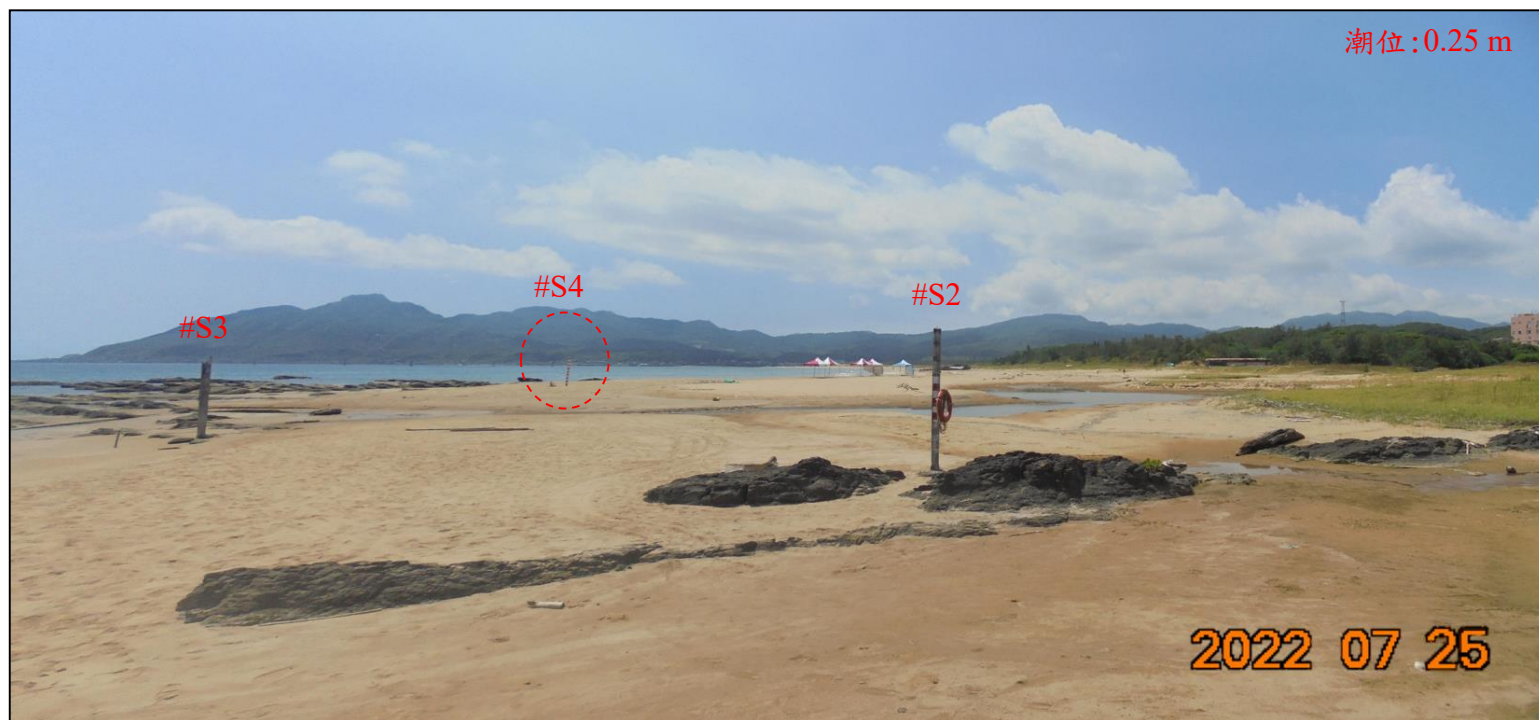
圖 3-7 監測區北側礁石區內觀測樁位置圖 (2022/07/25)

觀測樁觀測法執行前，首要選定輔助監測標的樁。基於監測之方便性、不增設太多輔助監測設施及考慮監測區沙灘遊憩安全的維護原則，選定監測區內原有的地物地貌如監測區北側礁石區內救生樁、小舞台前沙灘排球場木樁、監測區南側大岩石附近救生樁，及為執行本監測工作由台電公司協助設置的觀測樁等輔助觀測標的。輔助觀測樁觀測法執行前置作業規劃，在選定及建置量測標的樁位後，進一步測量輔助觀測樁頂高程。樁頂高程可作為參考點，再輔以簡單的丈量工具量測樁頂與沙灘面距離，以期掌握輔助樁附近地形之變動情形，作為決定後續地形監測作業方法之依據。監測區鹽寮沙灘現況及輔助觀測樁分佈如圖 3-6~圖 3-12 所示。
