# 鹽寮海岸短期性養灘之監督工作

## 第 153 次監測報告

委託單位：台灣電力公司

執行單位：國立台灣海洋大學  
近海防災科技研究中心

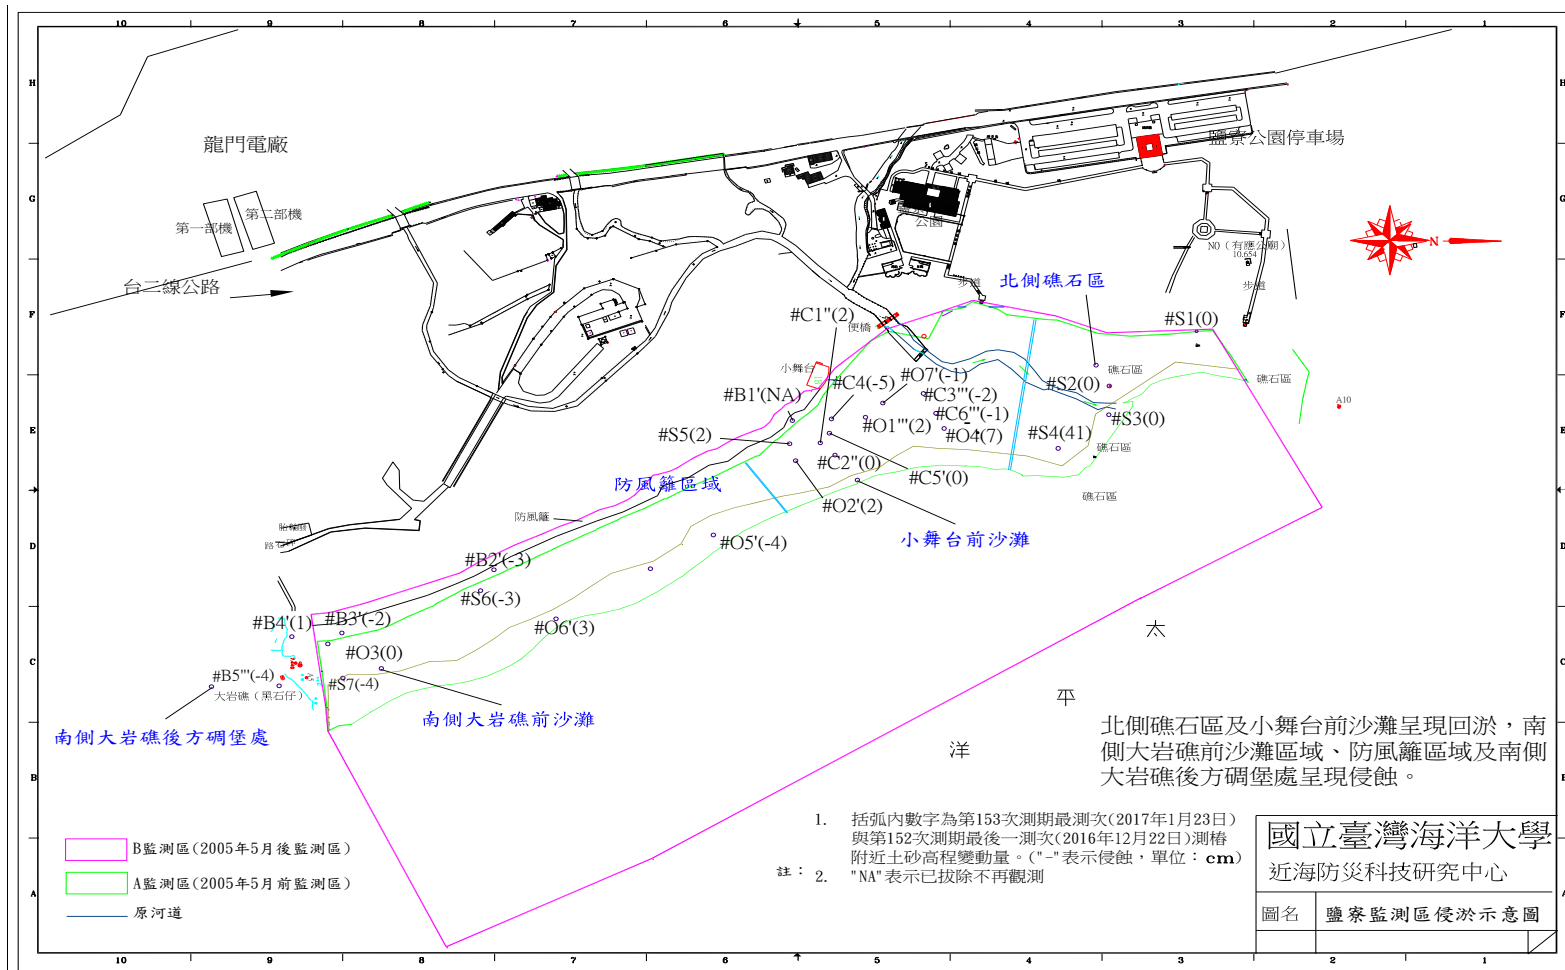
圖 1-1 鹽寮海岸短期性養灘監測各區域土砂高程變化圖

本『鹽寮海岸短期性養灘之監督工作』計畫監測區沙灘位於鹽寮海濱公園，監測時程自 2004 年 5 月開始，監測範圍北起台電公司龍門電廠（核能四廠）進水口南防波堤南側，向南延伸至監測區沙灘南側的大岩礁（黑石仔）止，東起 0<sup>m</sup> 灘線，西迄監測區沙灘防風籬，監測範圍約達 10 公頃，監測區域如圖 1-1 中「A 監測區」所示。

側延伸至-3m 等深線附近，西邊界則由防風籬向後延伸至沙灘與砂丘交界處，監測範圍由 10 公頃擴大約達 20 公頃，詳如圖 1-1「B 監測區」所示，最近之鋪砂養灘監測土砂高程變化如圖 1-1 所示。

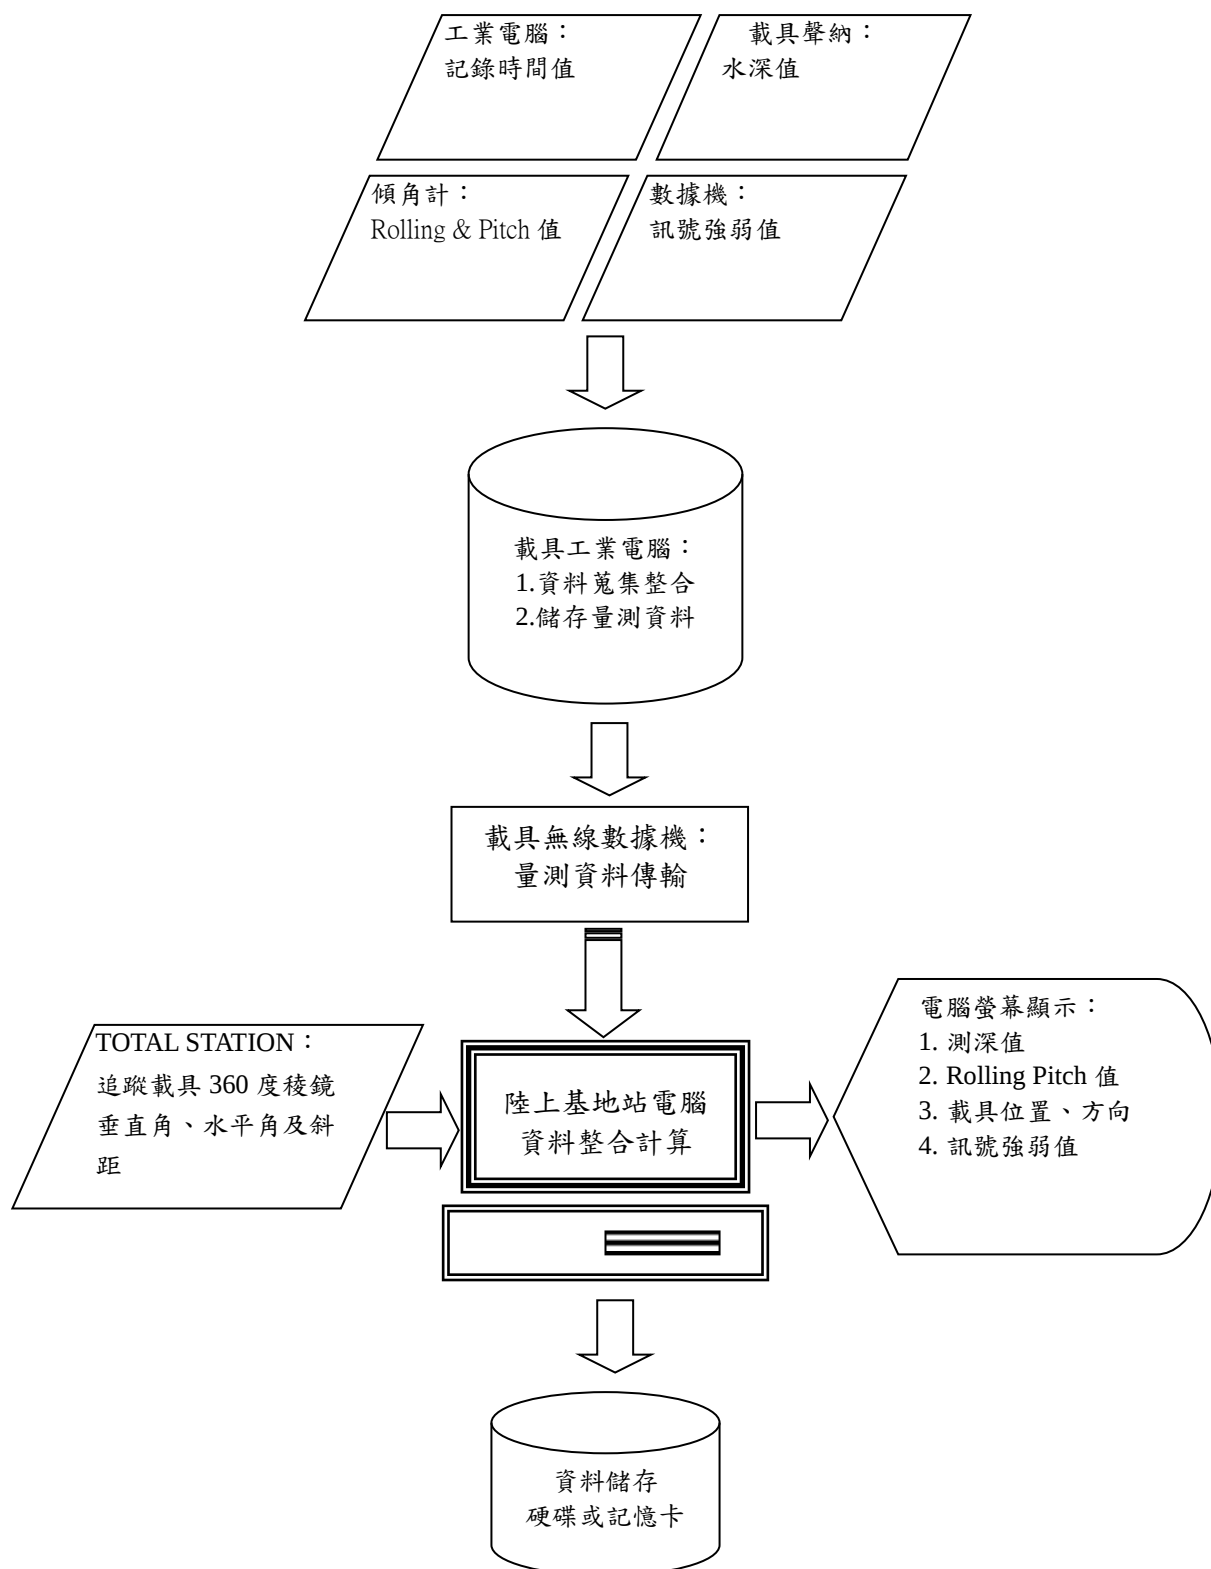
圖 3-4 量測系統資料處理流程圖

海域地形測繪主要應用裝載測深儀的遙控載具進行水深地形測繪。本量測系統是由測量載具單元、全測站經緯儀量測單元及導航整合作業單元三部份的架構所組成。測量載具量測成果資料分為測深資料及平面定位資料，這二種資料透過 Lead Survey 測量軟體，將這二種資料以記錄相對應的時間因子，進行資料合併計算為三次元的測點

資料，其資料處理流程如圖 3-4 所示。水底高程及其點位計算公式分別為：

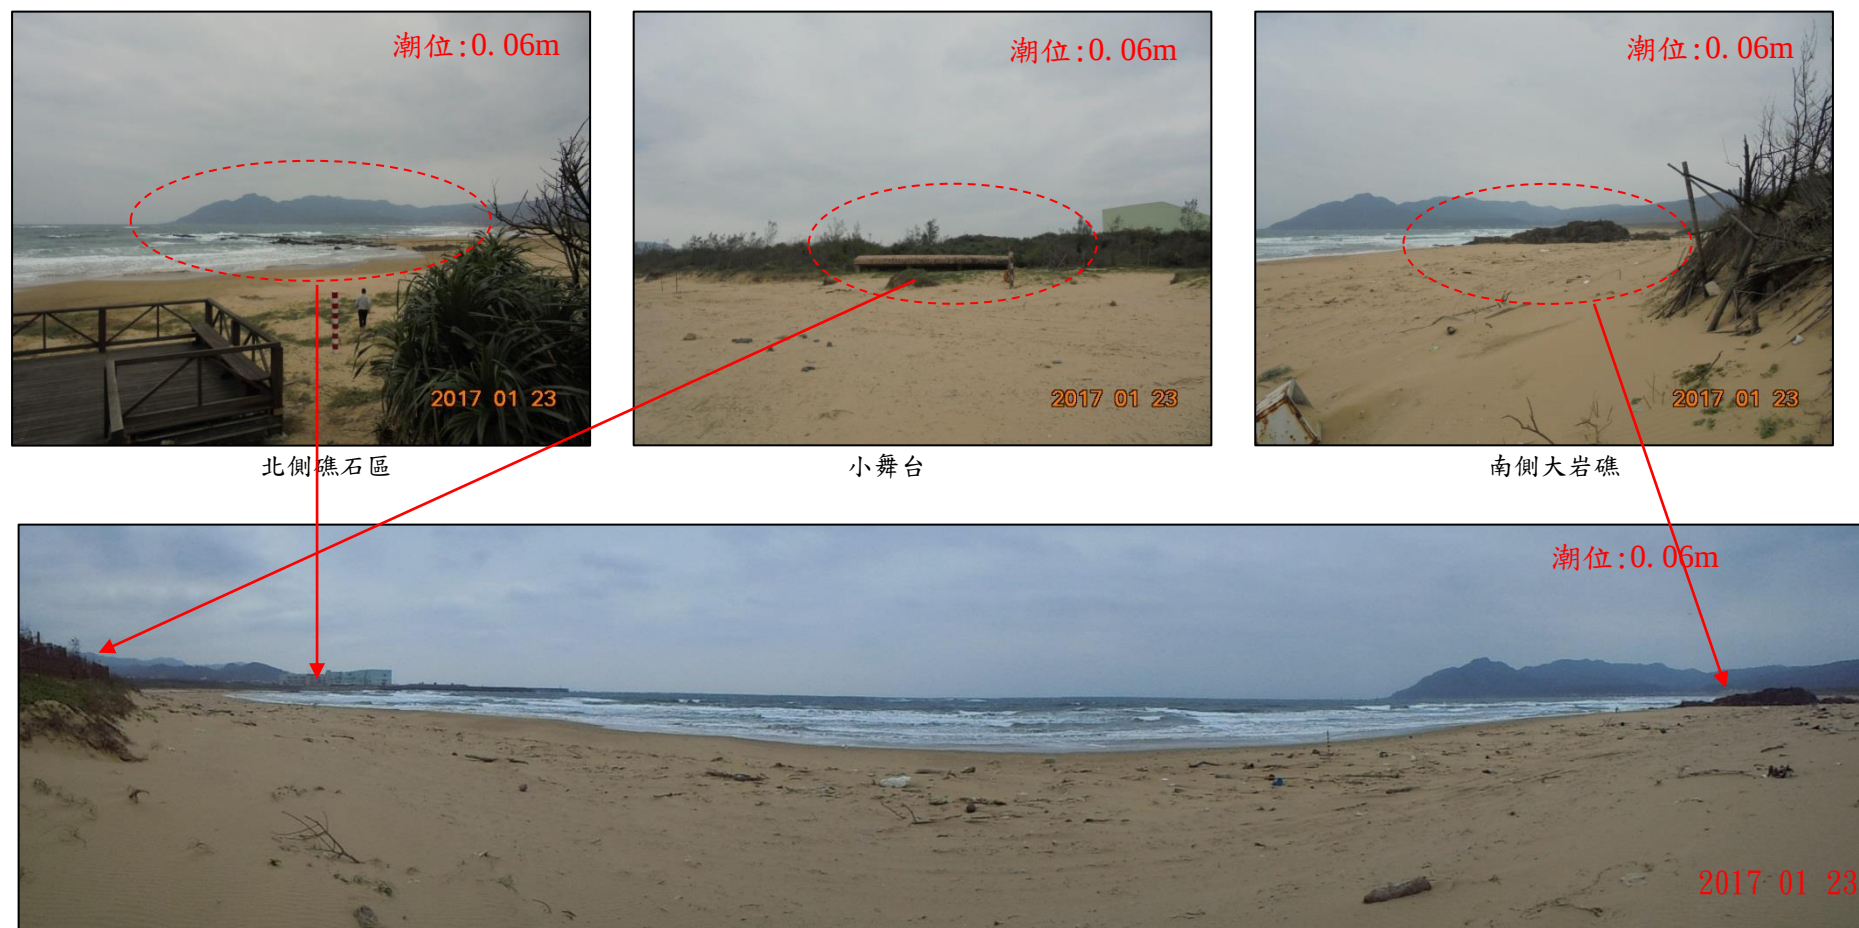
圖 3-6 鹽寮海岸短期性養灘區地形地貌圖(2017/1/23)

觀測樁觀測法執行前，首要選定輔助監測標的樁。基於監測之方便性、不增設太多輔助監測設施及考慮監測區沙灘遊憩安全的維護原則，選定監測區內原有的地物地貌如監測區北側礁石區內救生樁、小舞台前沙灘排球場木樁、監測區南側大岩石附近救生樁，及為執行本監測工作由台電公司協助設置的觀測樁等輔助觀測標的。輔助觀測樁觀測法執行前置作業規劃，在選定及建置量測標的樁後，應進一步測量輔助觀測樁頂高程。以樁頂高程作為參考點，再輔以簡單的丈量工具量測樁頂與沙灘面距離，以期掌握輔助樁附近地形之變動情形，作為決定後續地形監測作業方法之依據。監測區鹽寮沙灘現況及輔助觀測樁分佈如圖 3-6~圖 3-12 所示。

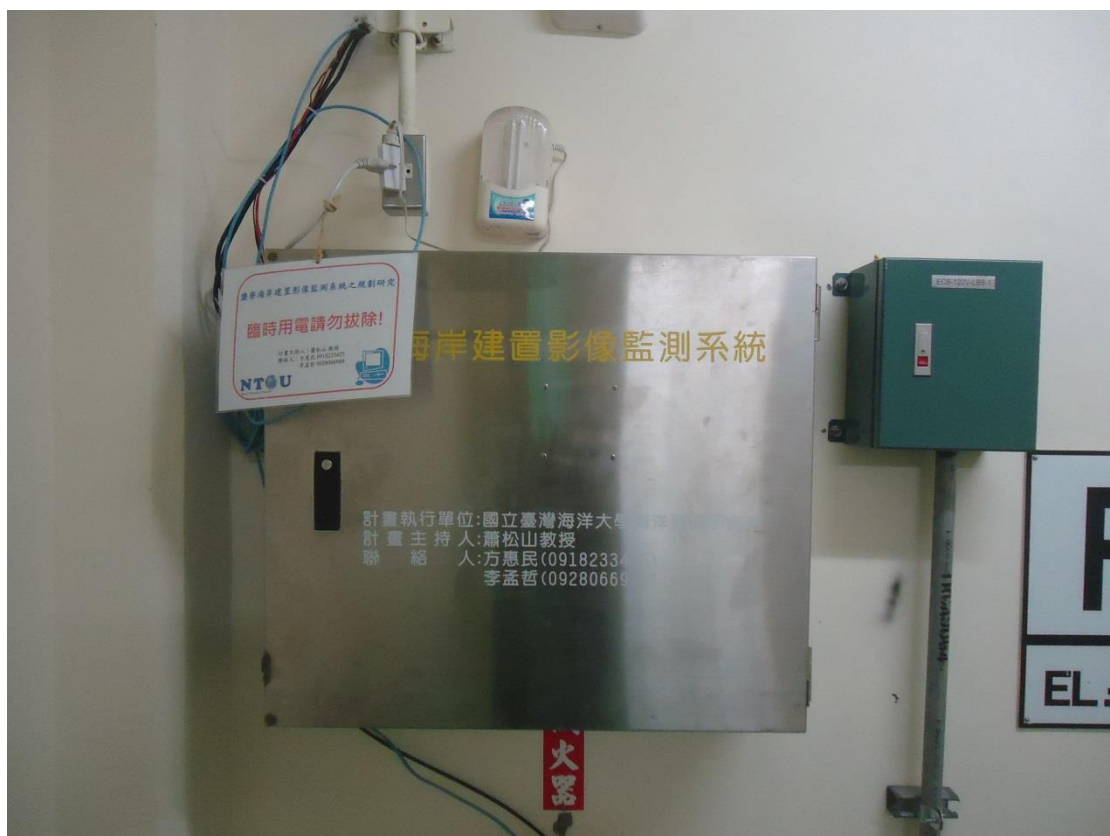
圖 3-15 觀測站主機機箱

本影像監測範圍由龍門電廠進水口南防波堤以迄鹽寮沙灘大岩礁(黑石仔)間約 1.0 公里之海岸線為範圍，如圖 3-14 所示。基於系統穩定性及維護之方便性，影像監測系統建置於進水口電解加氯機房頂樓室內，如圖 3-15。為獲取較清晰與銳化之海岸影像資訊，鹽寮影像觀測系統採較高解析之數位攝影機進行海岸影像攝影。由於計畫範圍沿岸長度約 1 公里，為取得較高解析之影像資料，採 2 部攝影機分 2 個影像視角進行海岸攝影，其拍攝範圍示意如圖 3-16 所示。影像系統於每日 AM6:00~PM6:00 期間，每小時整點啟動攝影機，以 4Hz 之影像攫取速度，連續 10 分鐘拍攝鹽寮海岸影像並存檔。另外，為濾除碎波帶至海岸沖刷區之碎波泡沫影響，將連續 10 分鐘拍攝鹽寮海岸影像進行平均，製作平均影像儲存之，以供後續海岸影像偵測應用。其中，影像觀測系統程式執行流程如圖 3-17 所示。

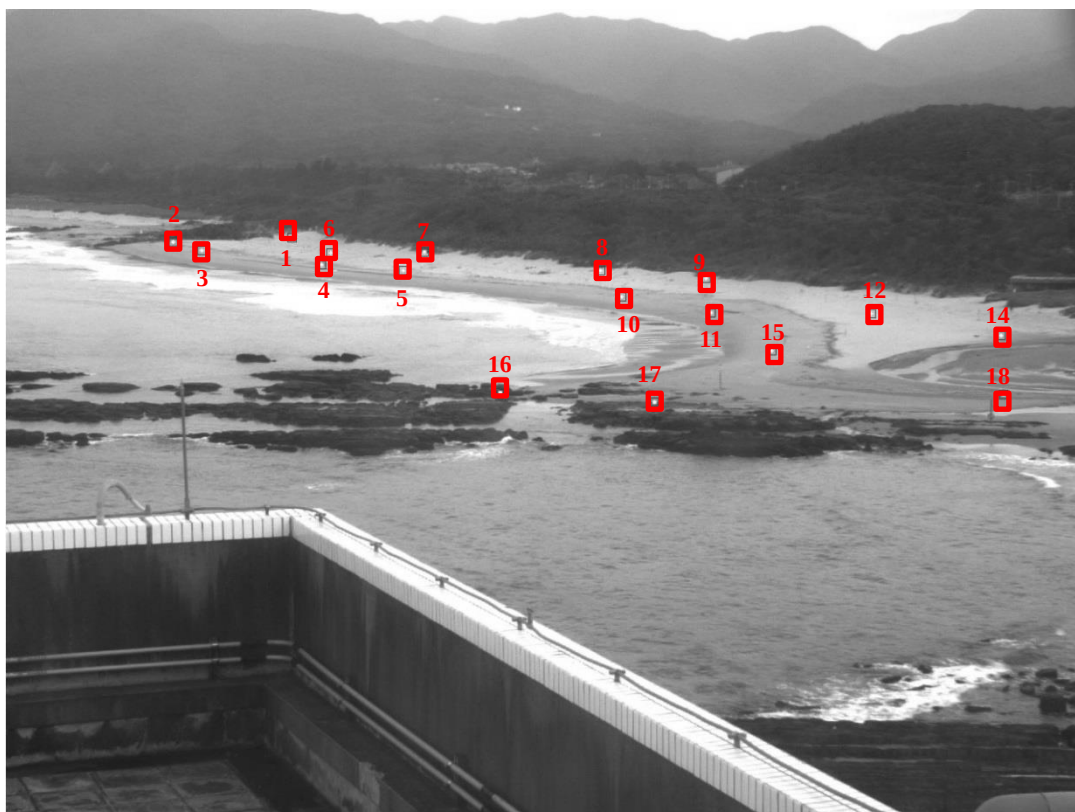
圖 3-20 視角 2(Cam2)地面控制點位置分佈圖例(2016/05/12)

影像監測執行前須先進行攝影機內部參數校正及鏡頭扭曲率校正後，再進行影像監測系統與現地測量比對之外部參數檢定，故須於現地鏡頭俯視之含蓋範圍內佈設地面控制點(GCP)，引測各點之座標與高程以供攝影機計算外部參數校正之用。攝影鏡頭之徑向扭曲迴歸結果及攝影機內部參數檢定結果如圖 3-18、圖 3-19 及表 3-2 所示。為供影像觀測站之外部參數求解，於攝影範圍內共計進行至少 8 點以上之地面控制點檢測作業，其檢測點位位置與結果如圖 3-20 及圖 3-21 與表 3-3 及表 3-4 所示。

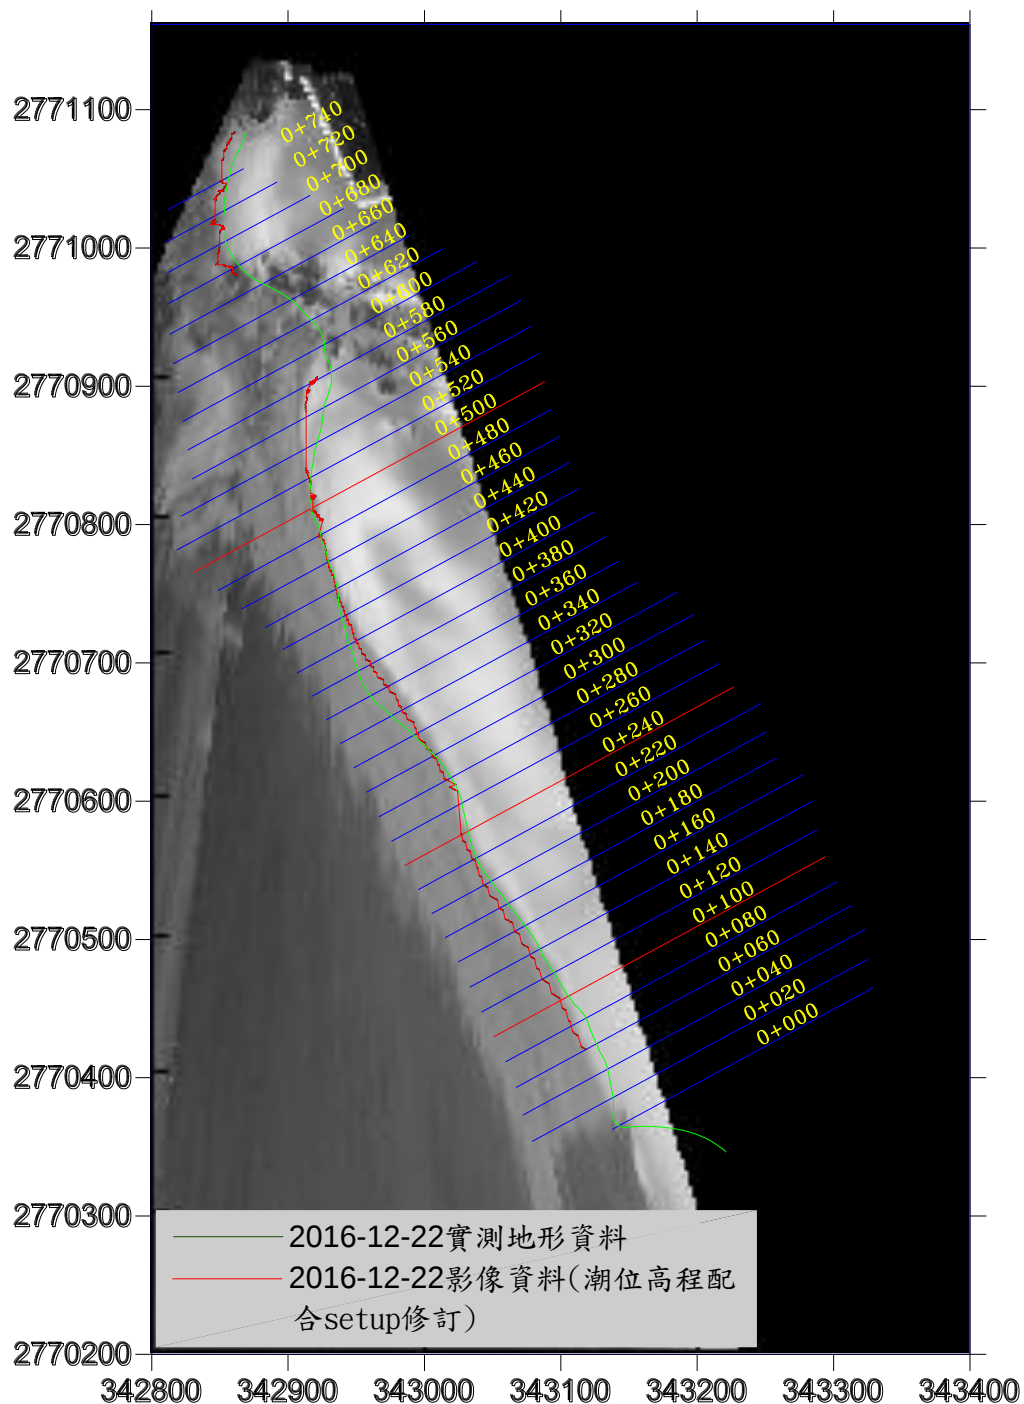
圖 3-22 水位線分析結果圖(2016/12/22)

為瞭解前述海岸線偵測分析方法之合理性，擇取 2016 年 12 月 22 日鹽寮影像觀測系統之逐時平均影像(06:00~18:00)，再依前述潮位修正及潮位配合波浪水位堆升(setup)修正方式，配合龍洞潮位與遊艇港外海波浪資料，進行如圖 3-22 之水位線分析海岸線。

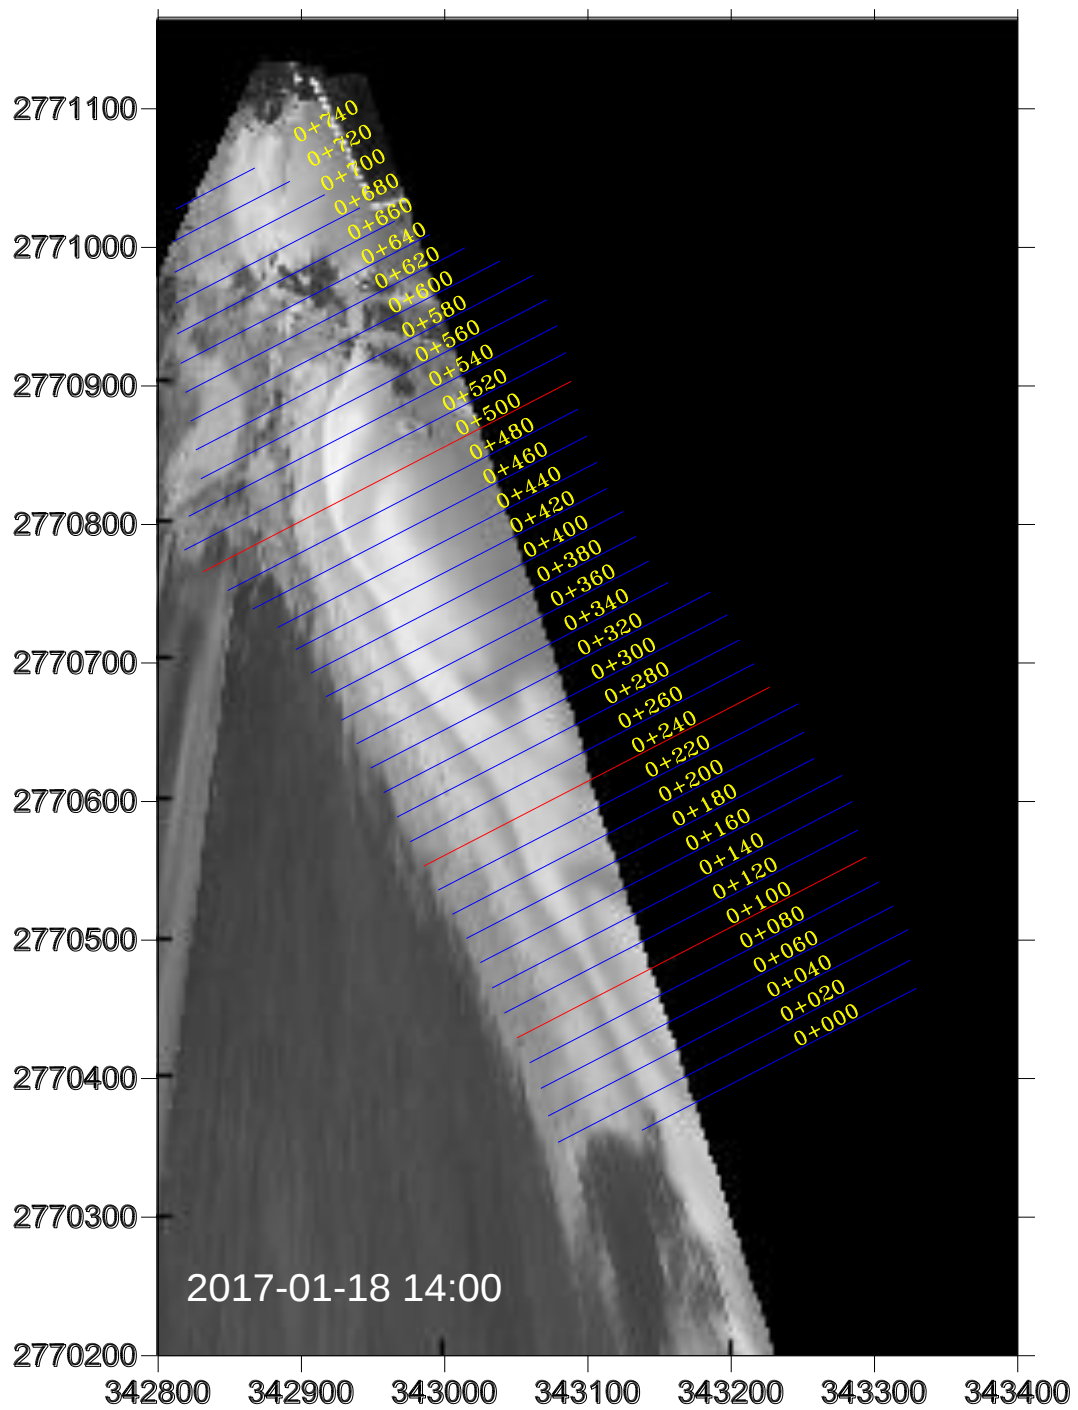
圖 4-14 鹽寮海岸地形影像全景圖(2017/01/18 14:00)

本計畫執行期間岸線變遷分析作業，係引用龍洞波浪浮標測站之波浪與福隆漁港潮位資料作為輔助分析資料，本(一)月海岸線影像拼接成果如圖 4-14 所示；並依每相鄰一個月及近一年影像分析成果繪海岸線，如圖 4-15 所示。

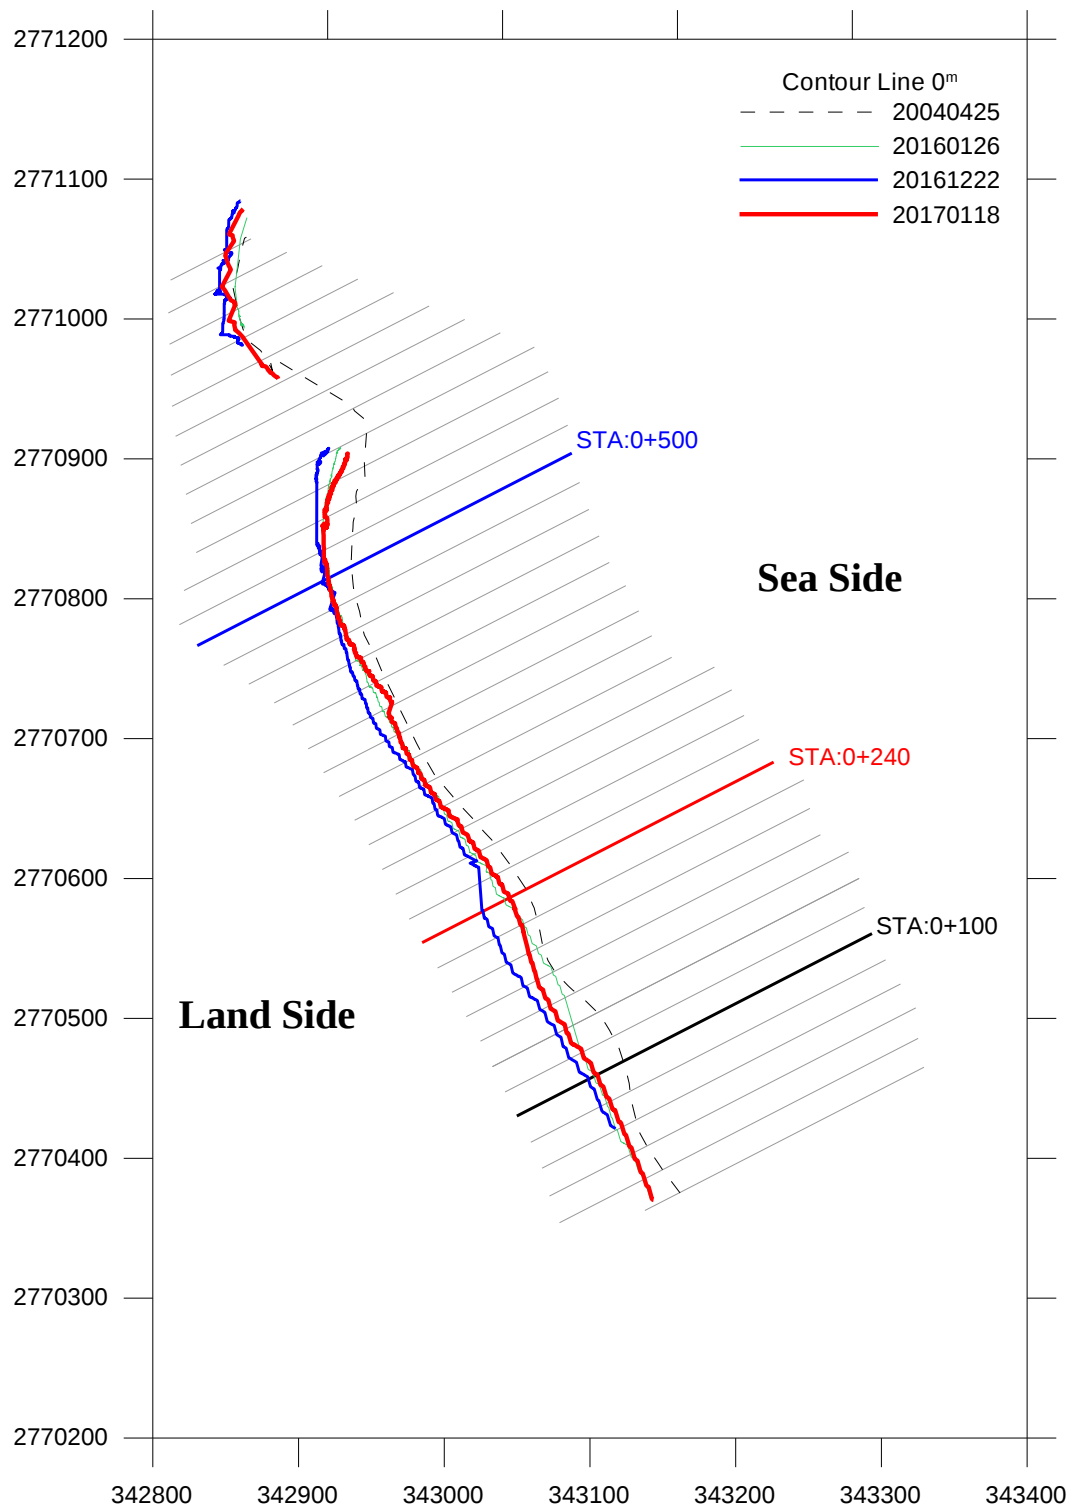
圖 4-15 鹽寮海岸線變遷分析比較圖

另外，根據 2004 年 5 月監測開始至 2017 年 1 月底為止的地形觀測結果顯示，監測區灘岸地形變動相對劇烈區主要集中在監測區南側大岩礁前沙灘與監測區防風籬區域前沙灘之 STA：0+100、STA：0+240 及小舞台 STA：0+500 區段附近。影像岸線變動分析遂針對此三個斷面進行分析，結果分別如圖 4-16 海岸線斷面沙灘寬度變化圖及表 4-4 海岸線斷面沙灘寬度變化分析表所示。由鹽寮沙灘逐月岸線變遷分析與海岸線斷面沙灘寬度變化分析結果顯示，本(一)月海岸線(2017/1/18)與前月(2016/12/22)比較結果顯示，STA：0+100、STA：0+240 及 STA：0+500 處 0<sup>m</sup>灘線往海側延伸分別為 7.04 公尺、20.51 公尺及 3.65 公尺，影像成果顯示監測區南側大岩礁前沙灘、防風籬區域前沙灘及小舞台 0<sup>m</sup>灘線往海側延伸。
