# 鹽寮海岸短期性養灘之監督工作

## 第 183 次監測報告

委託單位：台灣電力公司

執行單位：國立台灣海洋大學  
近海防災科技研究中心

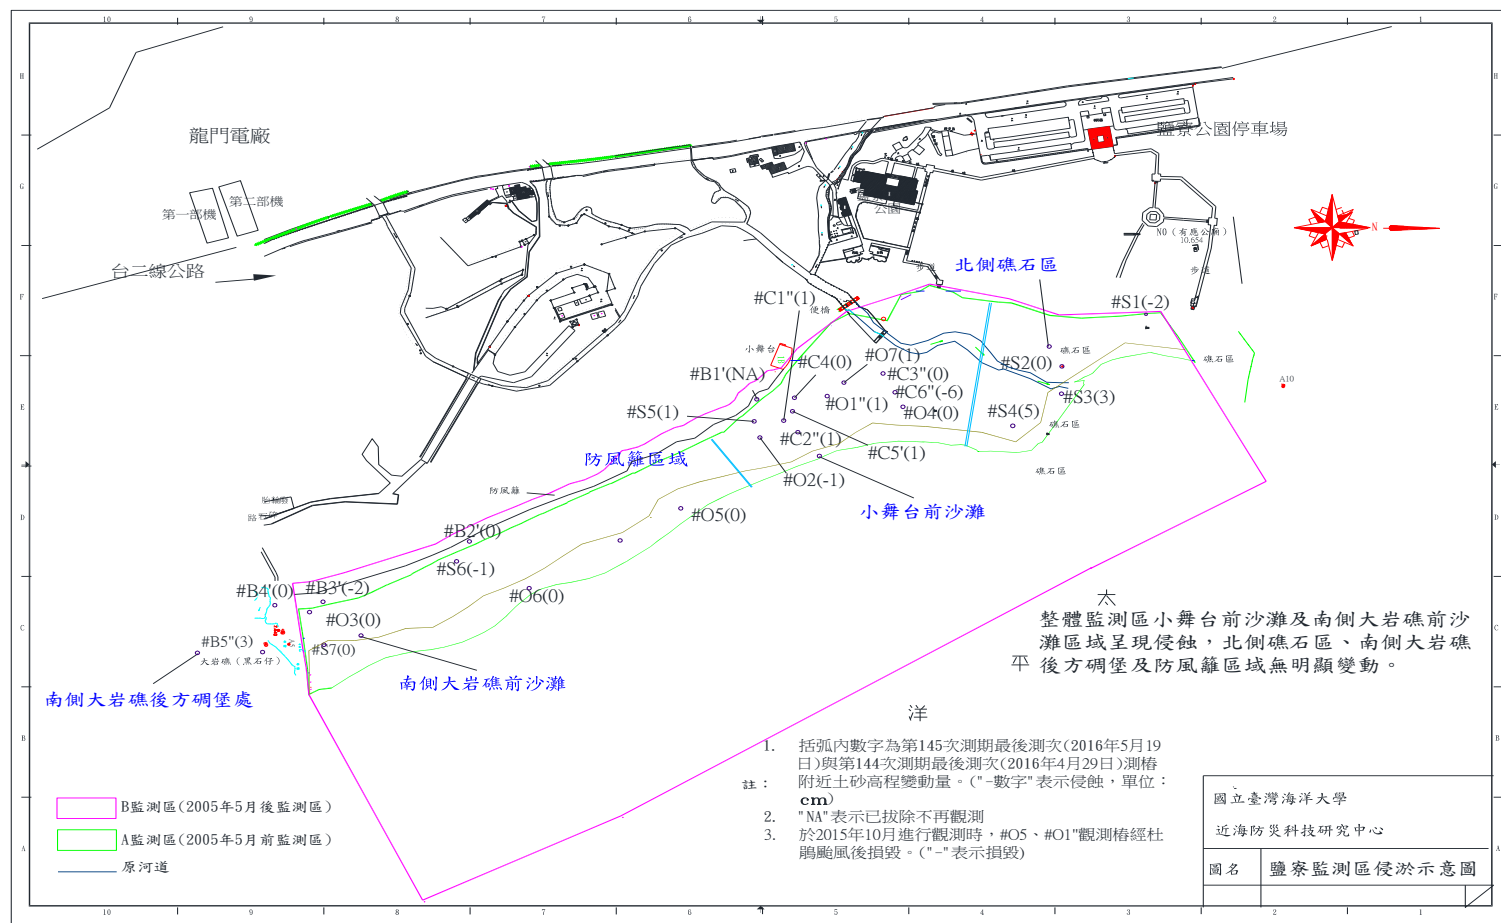
圖 1-1 鹽寮海岸短期性養灘監測各區域土砂高程變化圖

本『鹽寮海岸短期性養灘之監督工作』計畫監測區沙灘位於鹽寮海濱公園內，監測時程自 2004 年 5 月開始，監測範圍北起台電公司龍門電廠（核能四廠）進水口南防波堤南側，向南延伸至沙灘南側的大岩礁（黑石仔）止，東起 0m 灘線，西迄沙灘防風籬，監測範圍約達 10 公頃，監測區域如圖 1-1 中「A 監測區」所示。鹽寮海岸短期性養灘計畫工作目標為恢復原有沙灘遊憩功能，鋪砂養灘範圍皆位於 0m 等高線以上沙灘。海洋大學團隊受台電公司委託依既定作業規劃，根據歷年來針對監測區鹽寮沙灘地形變動資訊監測紀錄顯示，夏秋之際，侵襲監測區附近海域的颱風，往往造成監測區灘岸地形的侵蝕，諸如敏督利（2004/6/28~7/3）、蘭寧（2004/8/10~8/13）、艾莉（2004/8/23~8/26）、海馬（2004/9/11~9/13）、米雷（2004/9/26~9/27）、馬鞍（2004/10/4~10/10）、納坦（2004/10/23~10/26）及南瑪都（2004/12/3~12/4）等颱風對監測區灘岸地形變動皆造成不同程度的影響，至隔年颱風事件侵襲前，監測區灘岸地形逐漸回淤，沙灘地形反應區域海域的季節性海氣象條件，呈現侵蝕或回淤的變化。緣此，為落實監測計畫監測範圍沙灘地形的變動，有效掌握監測區鹽寮沙灘的土砂運動機制與推估可能的穩定剖面，自 2005 年 3 月後將 A 監測區之東西邊界擴大，東邊界由 0m 等高線向海側延伸至-3m 等深線附

近，西邊界則由防風籬向後延伸至沙灘與砂丘交界處，監測範圍由 10 公頃擴大約達 20 公頃，詳如圖 1-1「B 監測區」所示。

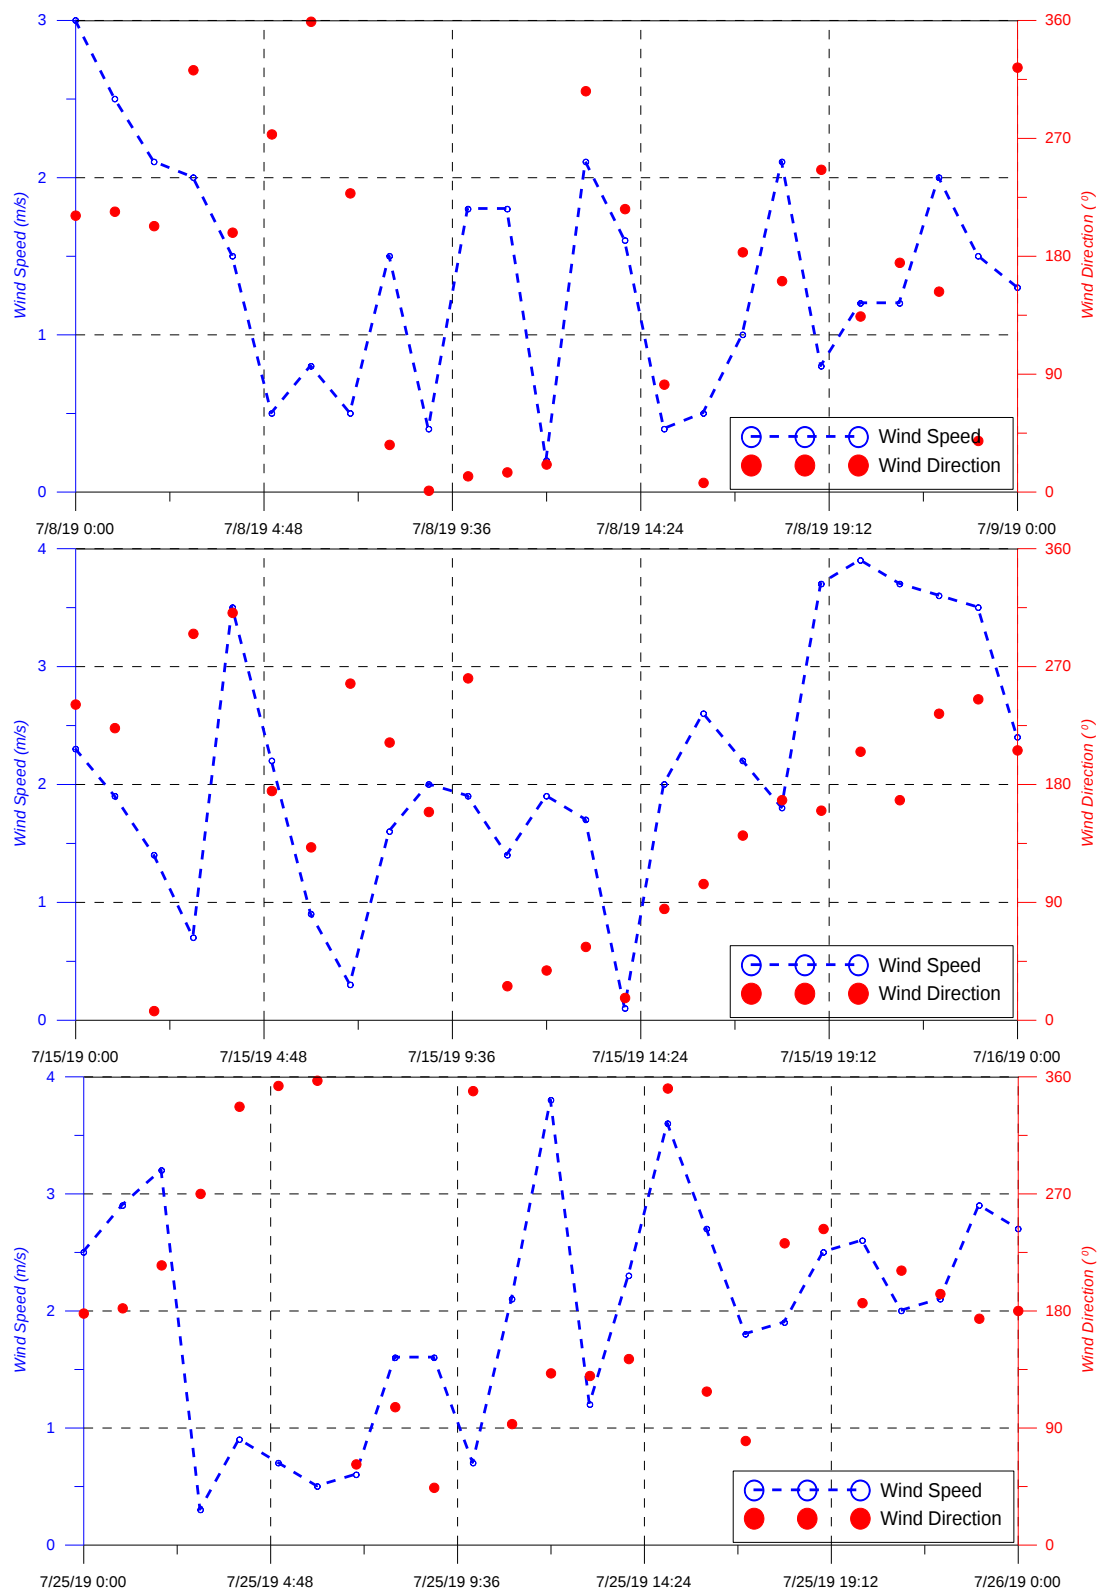
圖 2-2 風速風向時序列變化圖

本監督計畫基於日後相關海岸地形變遷機制探討之需，使用龍洞浮標測站觀測資料，以供作後續相關監測區灘岸變遷分析背景資料。為能顯示監測時程鹽寮當地的海氣象條件，故表列上述龍洞浮標測站監測資料，作為監測分析的海氣象背景資料。本（第 183 次）測期配合現場監測時程，共蒐集風、波浪、溫度及氣壓等資料如圖 2-2~圖 2-5。

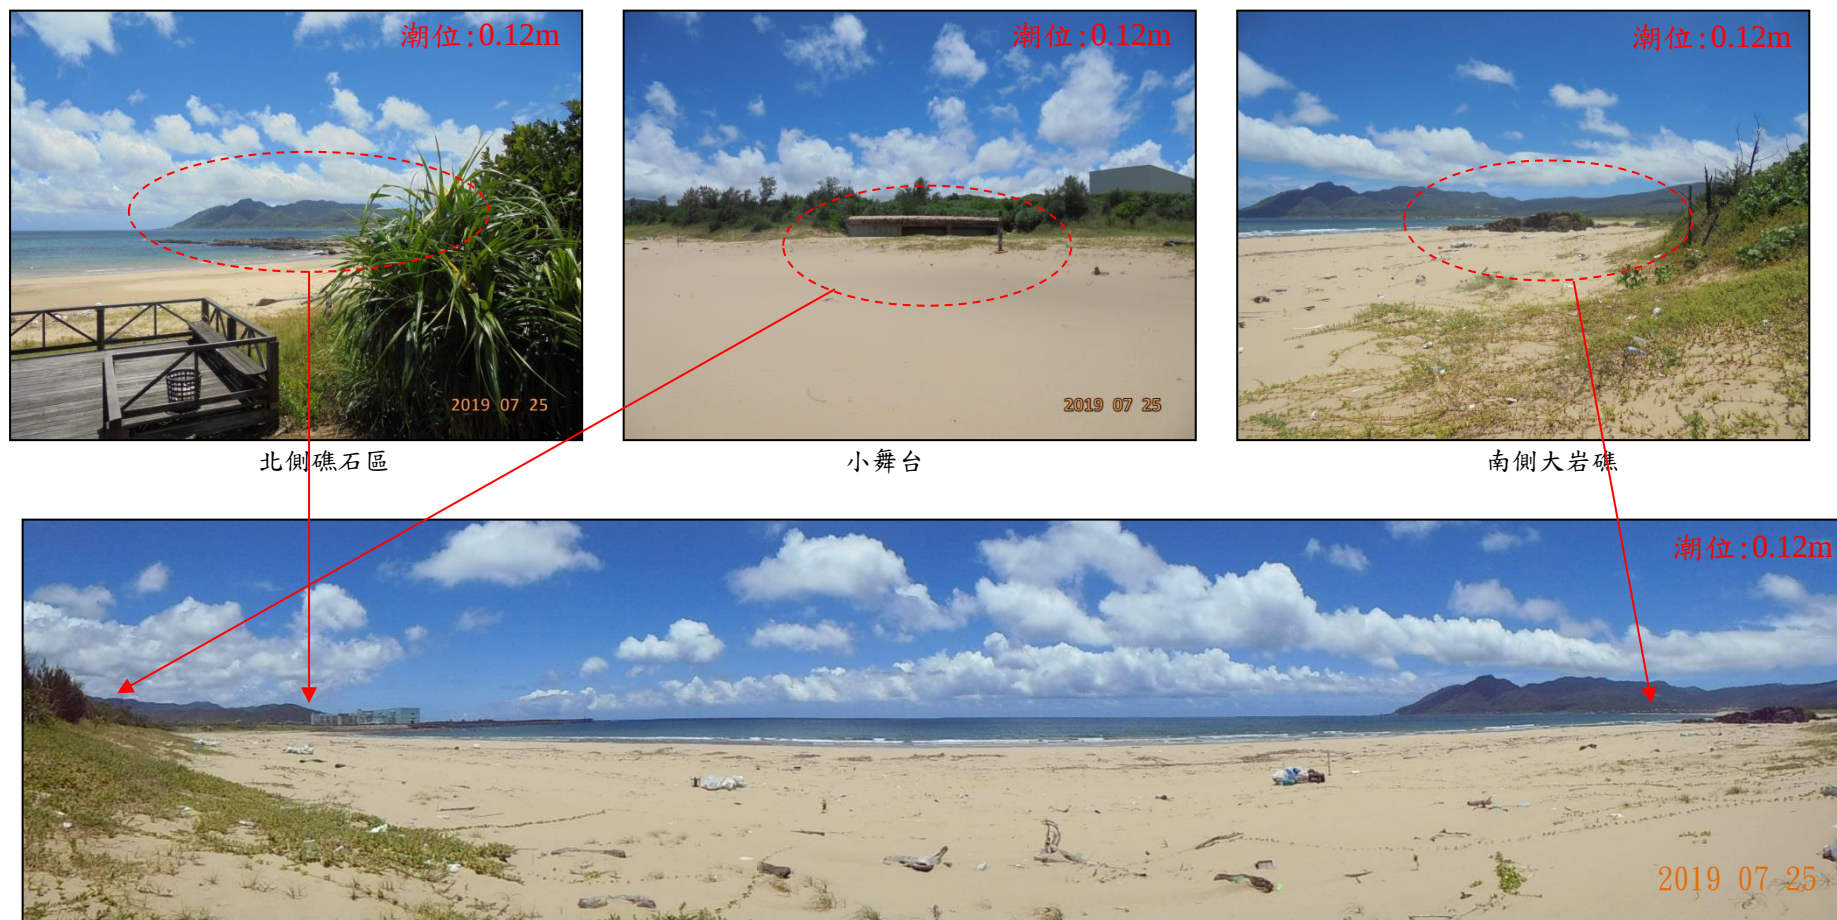
圖 3-6 鹽寮海岸短期性養灘區地形地貌圖 (2019/07/25)

觀測樁觀測法執行前，首要選定輔助監測標的樁。基於監測之方便性、不增設太多輔助監測設施及考慮監測區沙灘遊憩安全的維護原則，選定監測區內原有的地物地貌如監測區北側礁石區內救生樁、小舞台前沙灘排球場木樁、監測區南側大岩石附近救生樁，及為執行本監測工作由台電公司協助設置的觀測樁等輔助觀測標的。輔助觀測樁觀測法執行前置作業規劃，在選定及建置量測標的樁位後，進一步測量輔助觀測樁頂高程。樁頂高程可作為參考點，再輔以簡單的丈量工具量測樁頂與沙灘面距離，以期掌握輔助樁附近地形之變動情形，作為決定後續地形監測作業方法之依據。監測區鹽寮沙灘現況及輔助觀測樁分佈如圖 3-6~圖 3-12 所示。

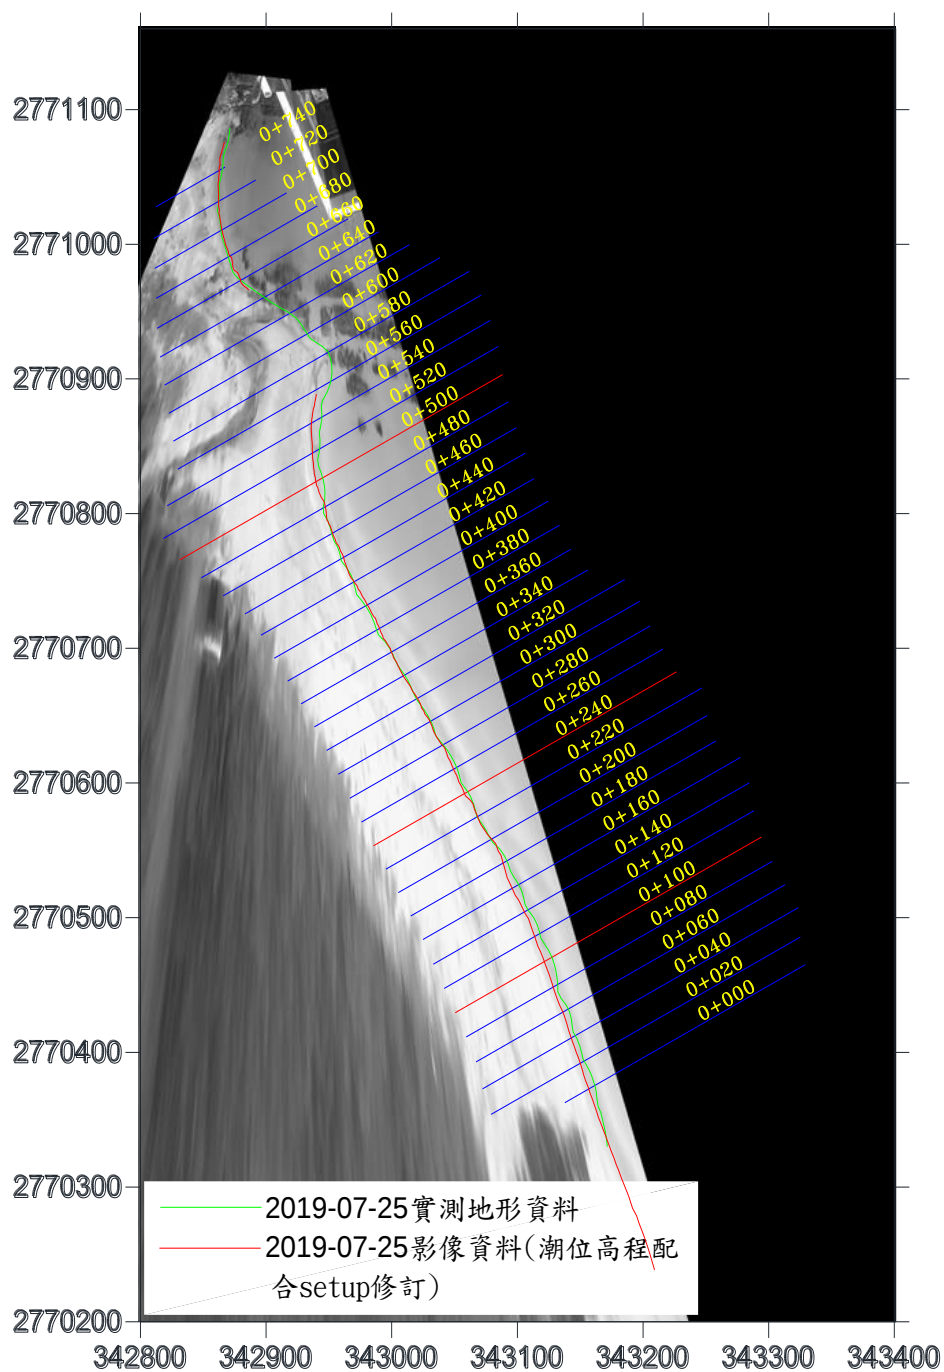
圖 3-22 水位線分析結果圖(2019/07/25)

根據前述海岸線偵測分析方法流程，擷取 2019 年 7 月 25 日鹽寮影像觀測系統之逐時平均影像(06:00~18:00)，再依前述潮位修正及潮位配合波浪水位堆升(setup)修正方式，及配合龍洞潮位與遊艇港外海波浪資料進行如圖 3-22 之水位線分析海岸線。

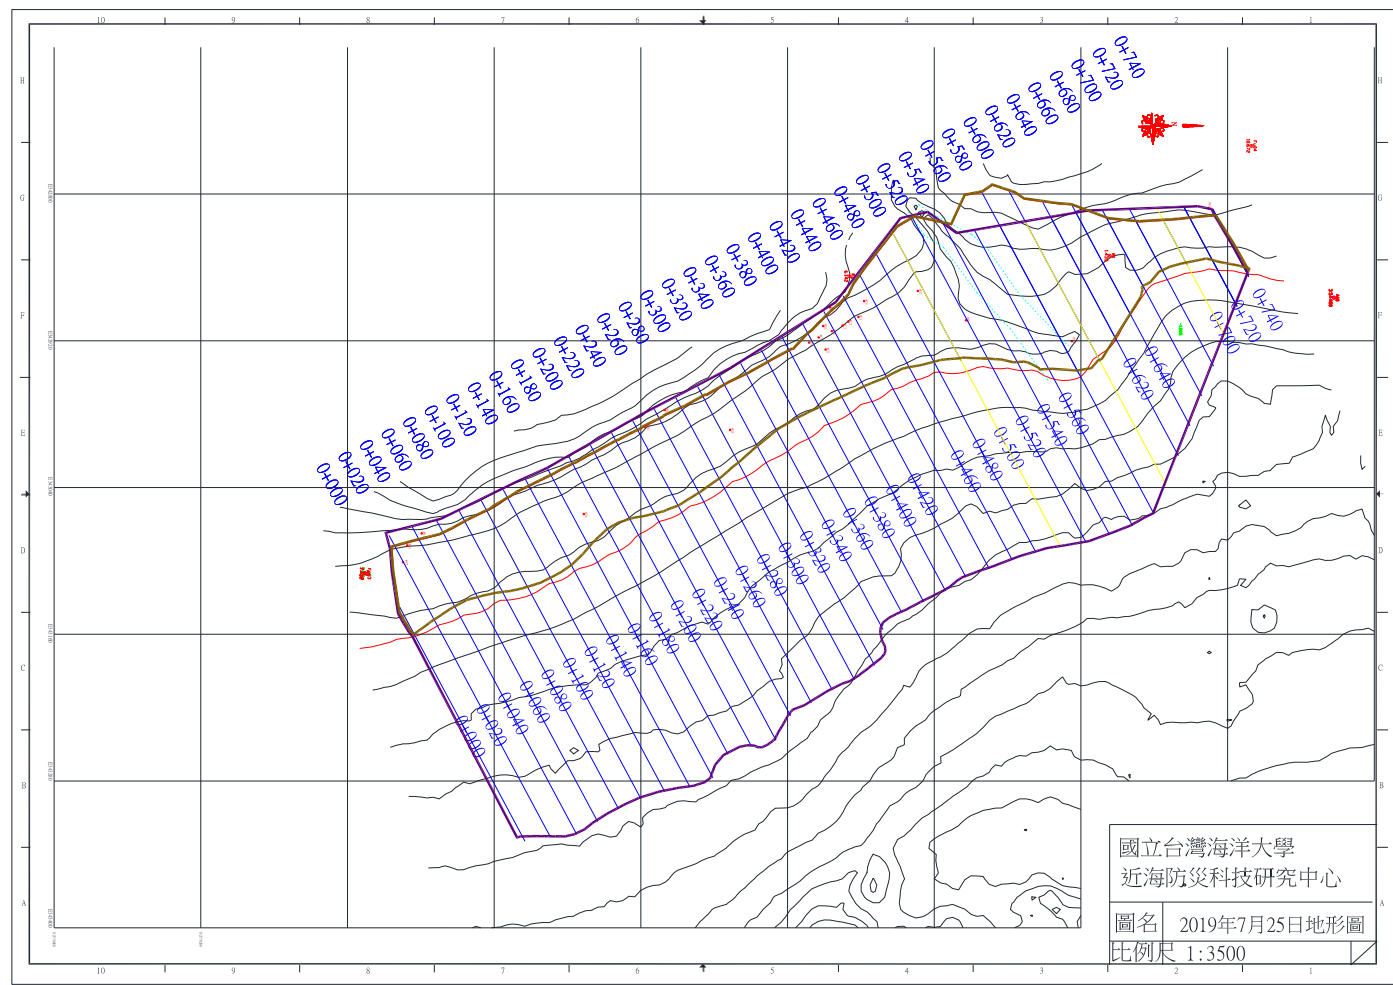
圖 4-1 2019 年 7 月 25 日監測地形圖

圖 4-1 為第 183 次測期(2019 年 7 月 25 日)測繪之監測區地形及斷面圖，圖 4-2 為 0m 等高線變化比較圖。其中，本測期地形測繪(七月)與第 182 次測期(六月)的 0m 灘線成果比較顯示，沙灘小舞台前沙灘海岸前沙灘 0m 灘線往海側延伸趨勢，南側大岩礁前沙灘、防風籬區域前沙灘 0m 灘線往海側退縮趨勢。本測期監測區鹽寮沙灘地形侵淤分析，顯示截至 2019 年 7 月 25 日的地形測繪結果，A 監測區鹽寮沙灘地形與 2004 年 4 月 25 日測繪基礎地形比較，土砂侵蝕量約達  $6,053.7\text{m}^3$ ；進一步與第 182 次測期(2019 年 6 月 18 日)測繪成果比較，則土砂淤積量約達  $1,664\text{m}^3$ ，A 監測區歷年土砂侵淤變化及斷面土砂量變動情形詳見表 4-1 及附表 1-1 所示。

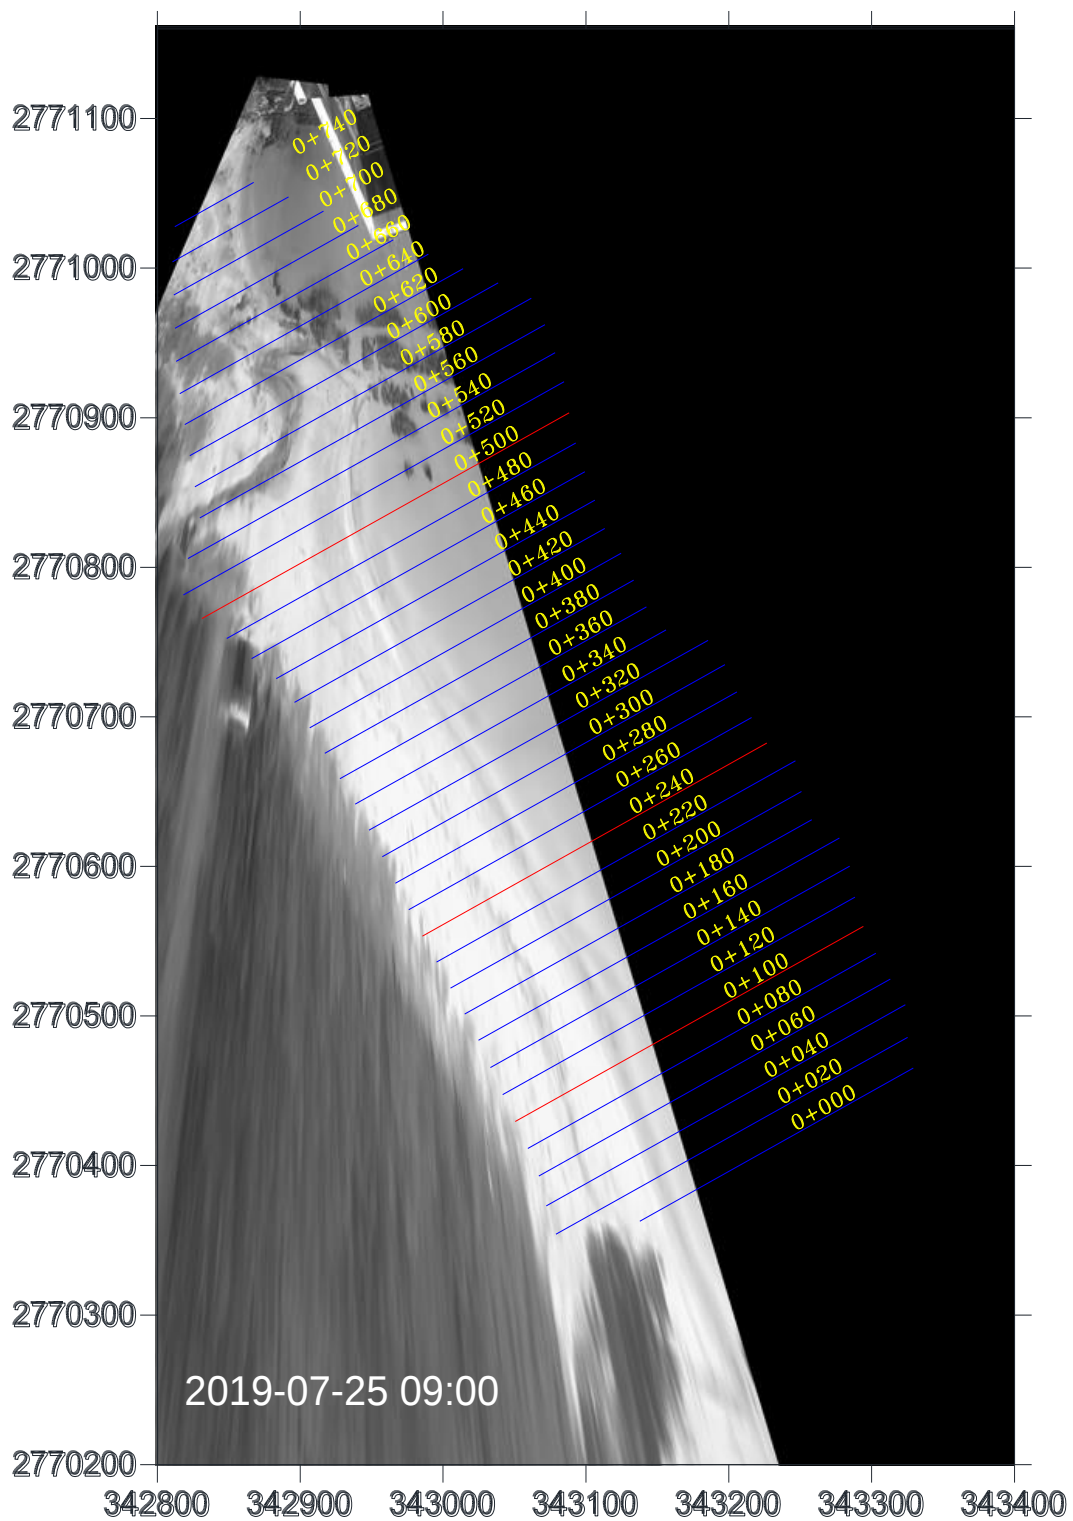
圖 4-19 鹽寮海岸地形影像全景圖(2019/7/25 09:00)

本計畫執行期間岸線變遷分析作業，引用龍洞波浪浮標測站之波浪與福隆漁港潮位資料作為輔助分析資料，本(七)月海岸線影像拼接成果如圖 4-19 所示；並依每相鄰近次地形測繪及近一年影像分析成果繪海岸線，如圖 4-20 所示。另外，根據 2004 年 5 月監測開始至 2019 年七月底為止的地形觀測結果顯示，監測區灘岸地形變動相對劇烈區主要集中在監測區南側大岩礁前沙灘與監測區防風籬區域前沙灘之 STA：0+100、STA：0+240 及小舞台 STA：0+500 區段附近。影像岸線變動分析遂針對此三個斷面進行分析，結果分別如圖 4-21 線斷面沙灘寬度變化圖及表 4-4 岸線斷面沙灘寬度變化分析表所示。由鹽寮沙灘逐月岸線變遷分析與海岸線斷面沙灘寬度變化分析結果顯示，本(七)月海岸線(2019/7/25)與上次地形測繪測期(2019/6/18)之影像比較結果顯示，STA：0+500 處 0<sup>m</sup> 灘線往海側延伸 2.39 公尺，STA：0+100 及 STA：0+240 處 0<sup>m</sup> 灘線分別往海側退縮 3.17 公尺及 0.44 公尺，影像成果顯示沙灘小舞台前沙灘海岸沙灘 0m 灘線往海側延伸，南側大岩礁前沙灘及防風籬區域前沙灘 0m 灘線往海側退縮。
