# 鹽寮海岸短期性養灘之監督工作

## 第 214 次監測報告

委託單位：台 灣 電 力 公 司

執行單位：國立台灣海洋大學  
近海防災科技研究中心

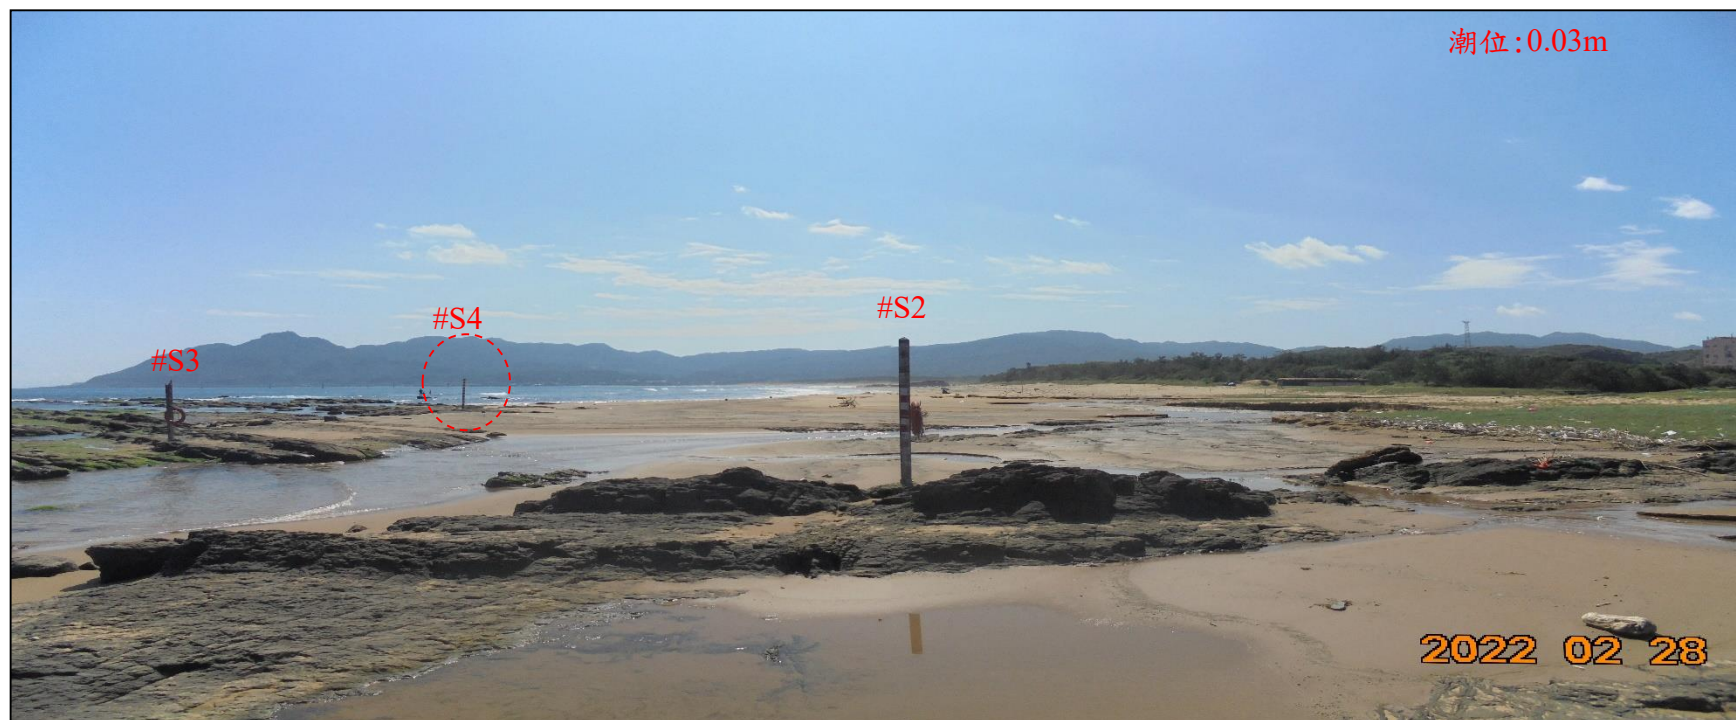
圖 3-7 監測區北側礁石區內觀測樁位置圖（2022/02/28）

觀測樁觀測法執行前，首要選定輔助監測標的樁。基於監測之方便性、不增設太多輔助監測設施及考慮監測區沙灘遊憩安全的維護原則，選定監測區內原有的地物地貌如監測區北側礁石區內救生樁、小舞台前沙灘排球場木樁、監測區南側大岩石附近救生樁，及為執行本監測工作由台電公司協助設置的觀測樁等輔助觀測標的。輔助觀測樁觀測法執行前置作業規劃，在選定及建置量測標的樁位後，進一步測量輔助觀測樁頂高程。樁頂高程可作為參考點，再輔以簡單的丈量工具量測樁頂與沙灘面距離，以期掌握輔助樁附近地形之變動情形，作為決定後續地形監測作業方法之依據。監測區鹽寮沙灘現況及輔助觀測樁分佈如圖 3-6~圖 3-12 所示。
