# 鹽寮海岸短期性養灘之監督工作

## 第 180 次監測報告

委託單位：台灣電力公司

執行單位：國立台灣海洋大學  
近海防災科技研究中心

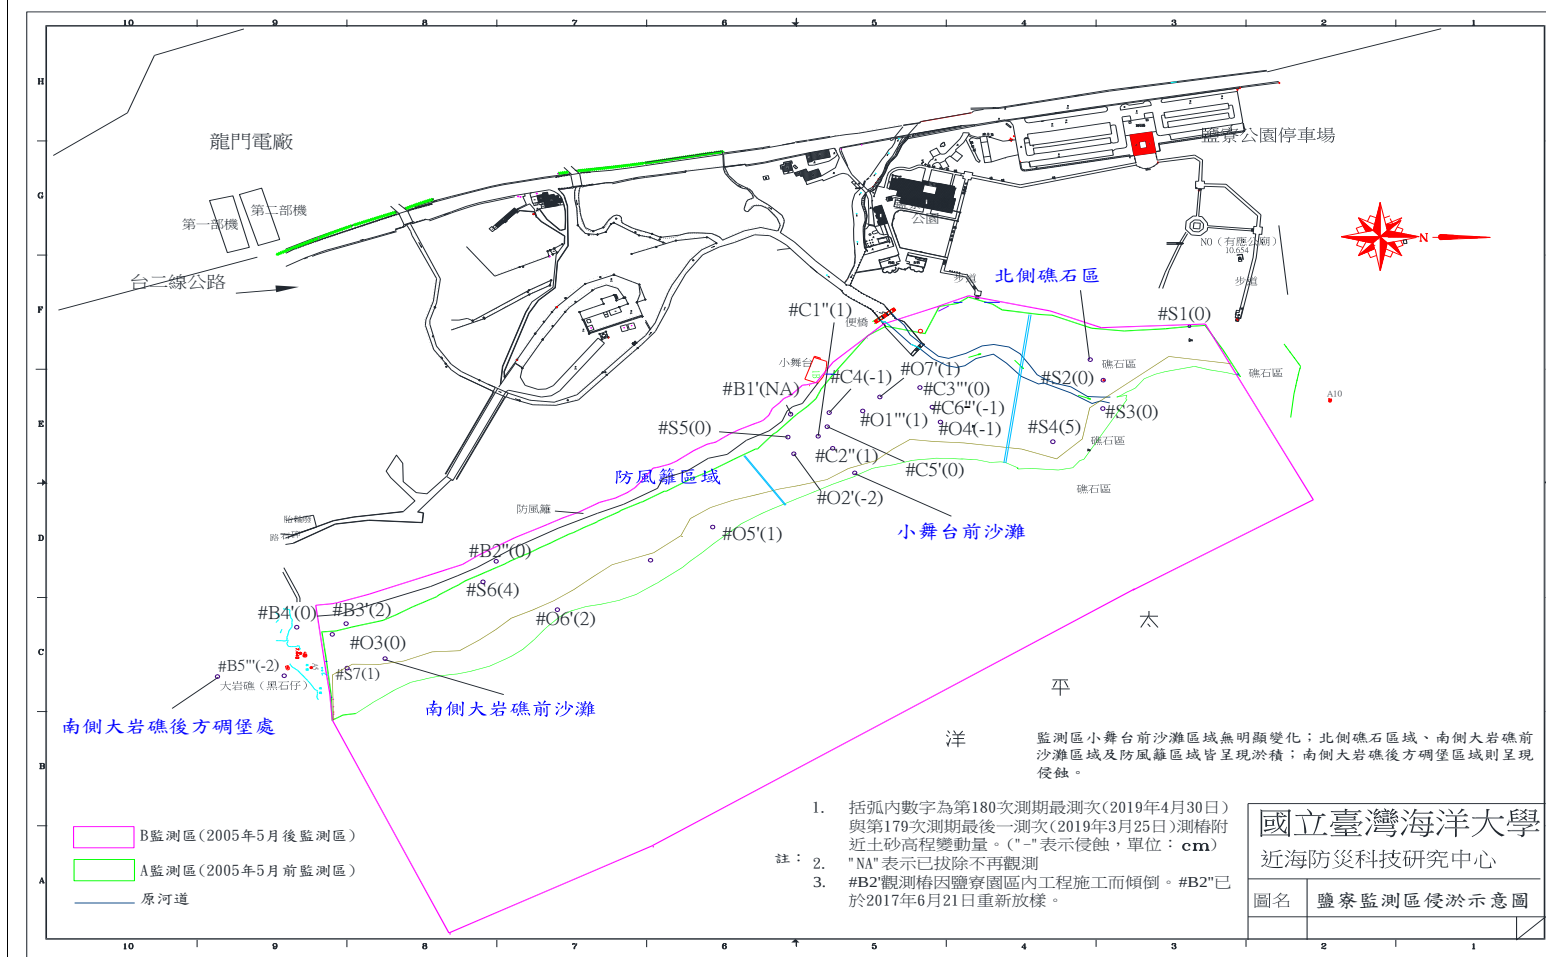
圖 1-1 鹽寮海岸短期性養灘監測各區域土砂高程變化圖

本『鹽寮海岸短期性養灘之監督工作』計畫監測區沙灘位於鹽寮海濱公園，監測時程自 2004 年 5 月開始，監測範圍北起台電公司龍門電廠（核能四廠）進水口南防波堤南側，向南延伸至監測區沙灘南側的大岩礁（黑石仔）止，東起 0<sup>m</sup> 灘線，西迄監測區沙灘防風籬，監測範圍約達 10 公頃，監測區域如圖 1-1 中「A 監測區」所示。

效掌握監測區鹽寮沙灘的砂源運動機制與推估可能的穩定剖面，自 2005 年 3 月後將 A 監測區之東西邊界擴大，東邊界由 0<sup>m</sup> 等高線向海側延伸至 -3m 等深線附近，西邊界則由防風籬向後延伸至沙灘與砂丘交界處，監測範圍由 10 公頃擴大約達 20 公頃，詳如圖 1-1「B 監測區」所示，最近之鋪砂養灘監測土砂高程變化如圖 1-1 所示。

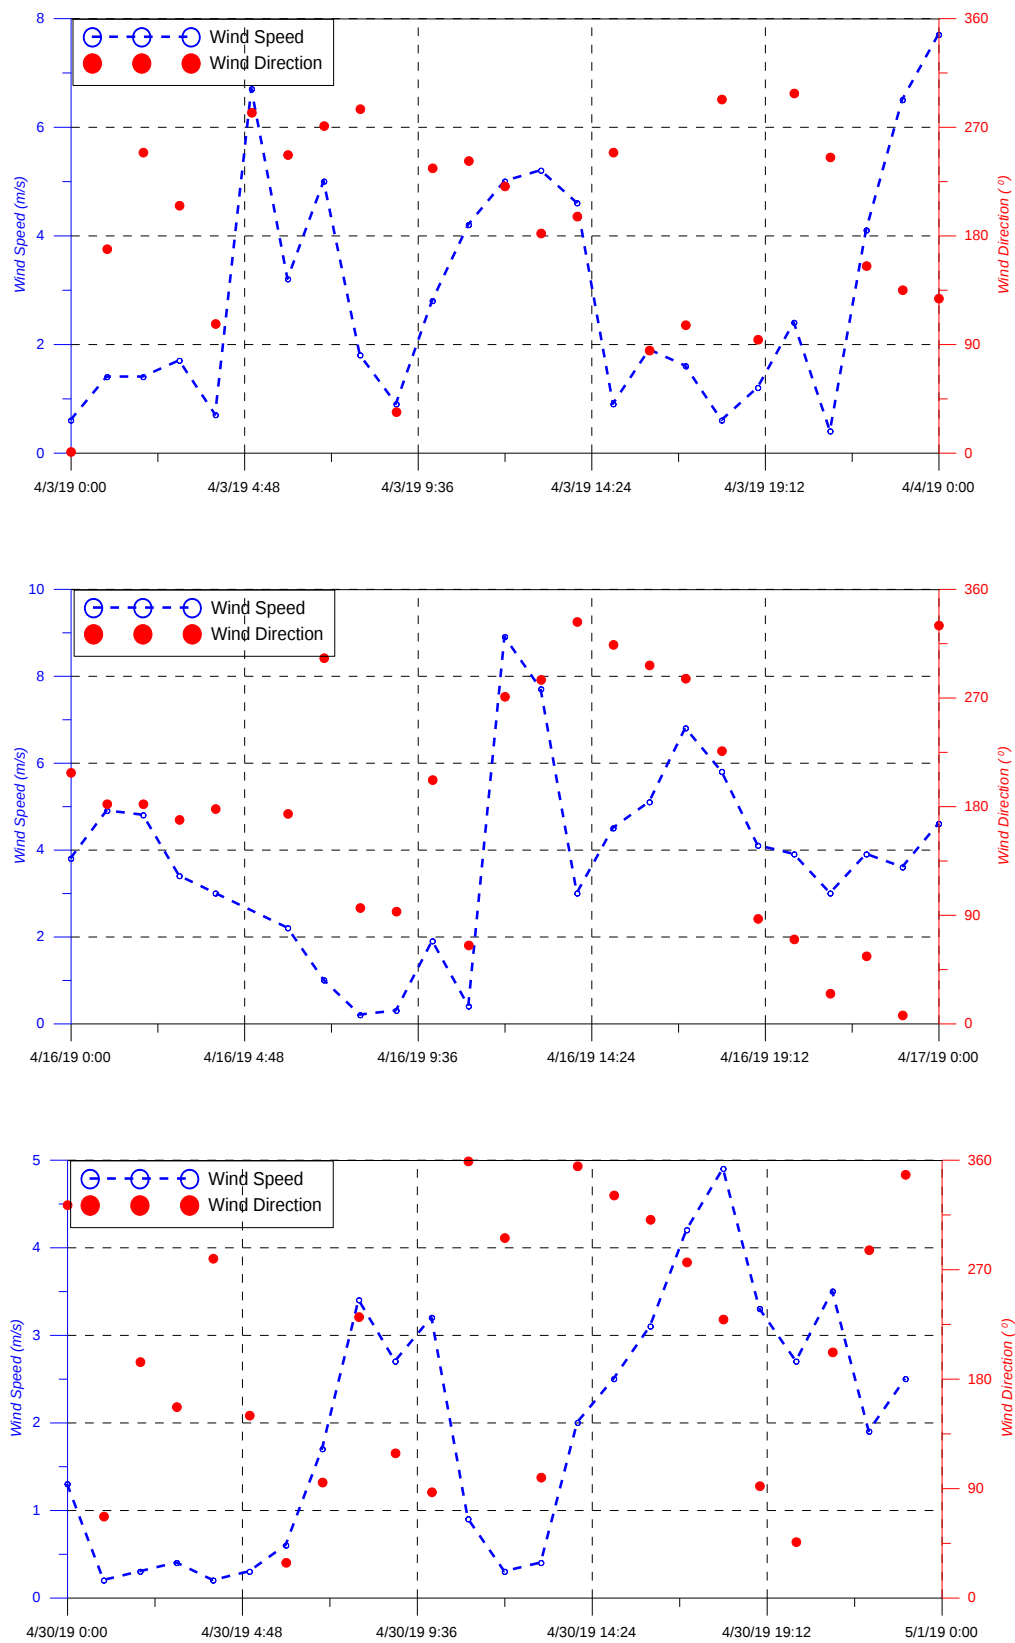
圖 2-2 風速風向時序序列變化圖

本監督計畫基於日後相關海岸地形變遷機制探討之需，使用龍洞浮標測站觀測資料，以供作後續相關監測區灘岸變遷分析背景資料。為能顯示監測時程鹽寮當地的海氣象條件，故表列上述龍洞浮標測站監測資料，作為監測分析的海氣象背景資料。本（第 180 次）測期配合現場監測時程，共蒐集風、波浪、溫度及氣壓等資料如圖 2-2~圖 2-5(部分海氣象資料缺失)。

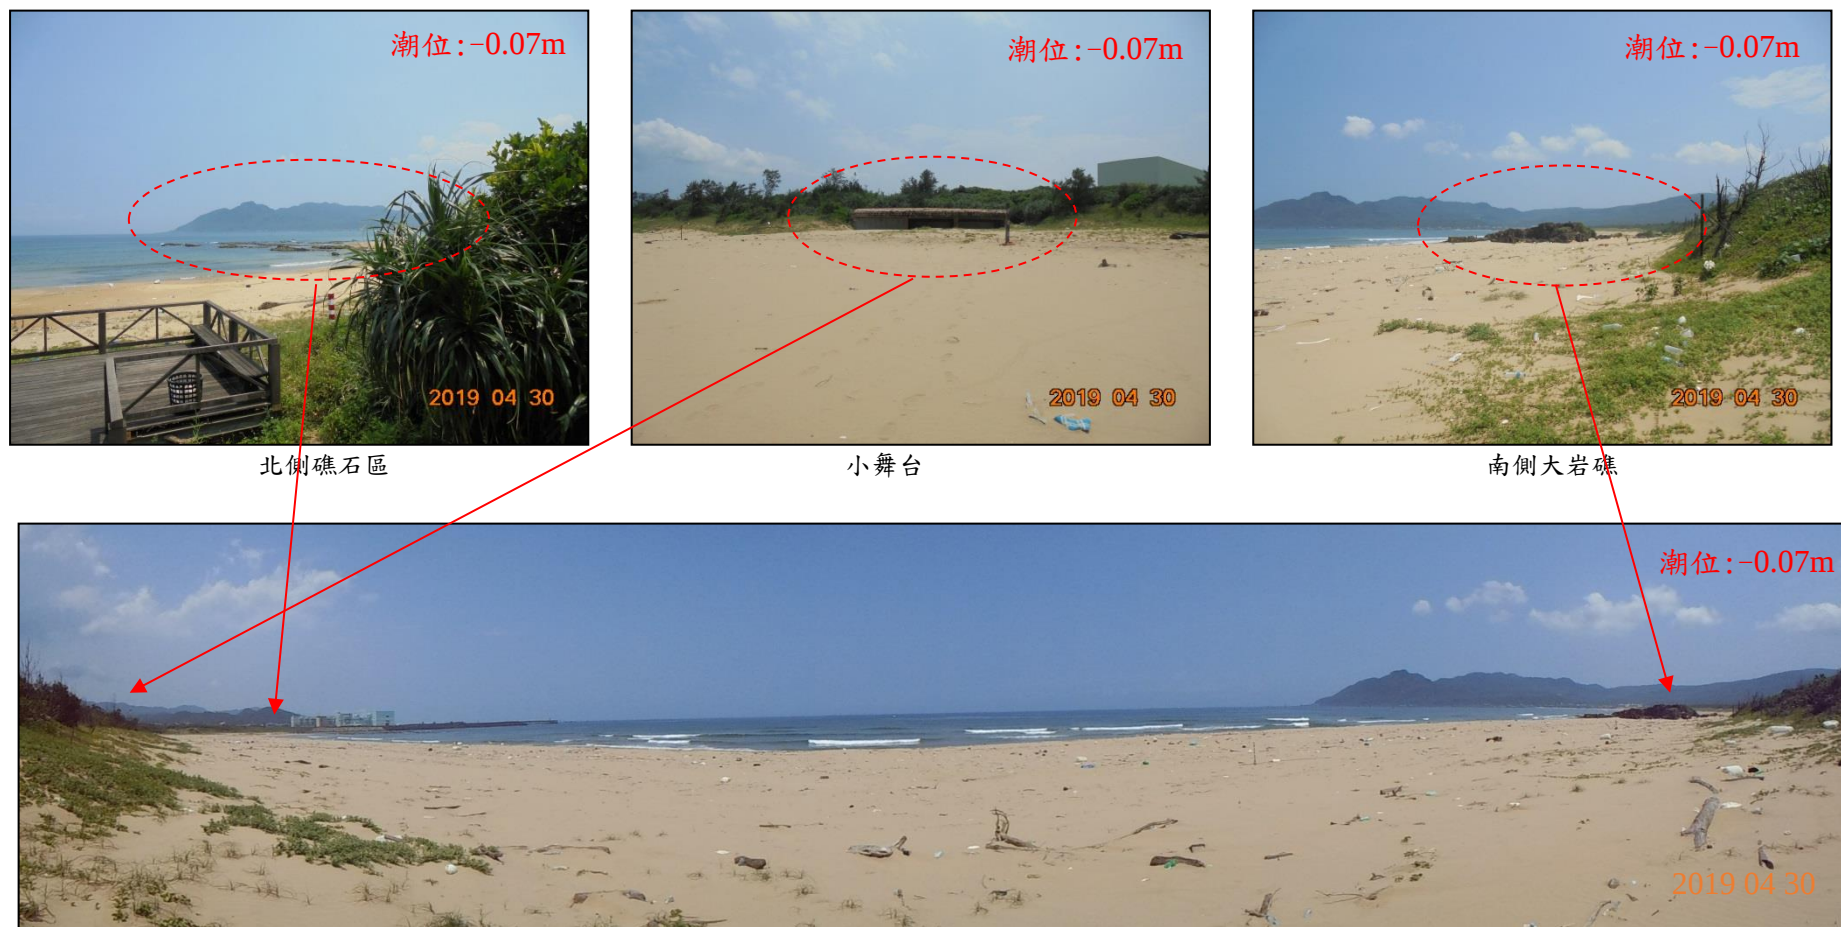
圖 3-6 鹽寮海岸短期性養灘區地形地貌圖(2019/4/30)

觀測樁觀測法執行前，首要選定輔助監測標的樁。基於監測之方便性、不增設太多輔助監測設施及考慮監測區沙灘遊憩安全的維護原則，選定監測區內原有的地物地貌如監測區北側礁石區內救生樁、小舞台前沙灘排球場木樁、監測區南側大岩石附近救生樁，及為執行本監測工作由台電公司協助設置的觀測樁等輔助觀測標的。輔助觀測樁觀測法執行前置作業規劃，在選定及建置量測標的樁後，應進一步測量輔助觀測樁頂高程。以樁頂高程作為參考點，再輔以簡單的丈量工具量測樁頂與沙灘面距離，以期掌握輔助樁附近地形之變動情形，作為決定後續地形監測作業方法之依據。監測區鹽寮沙灘現況及輔助觀測樁分佈如圖 3-6~圖 3-12 所示。

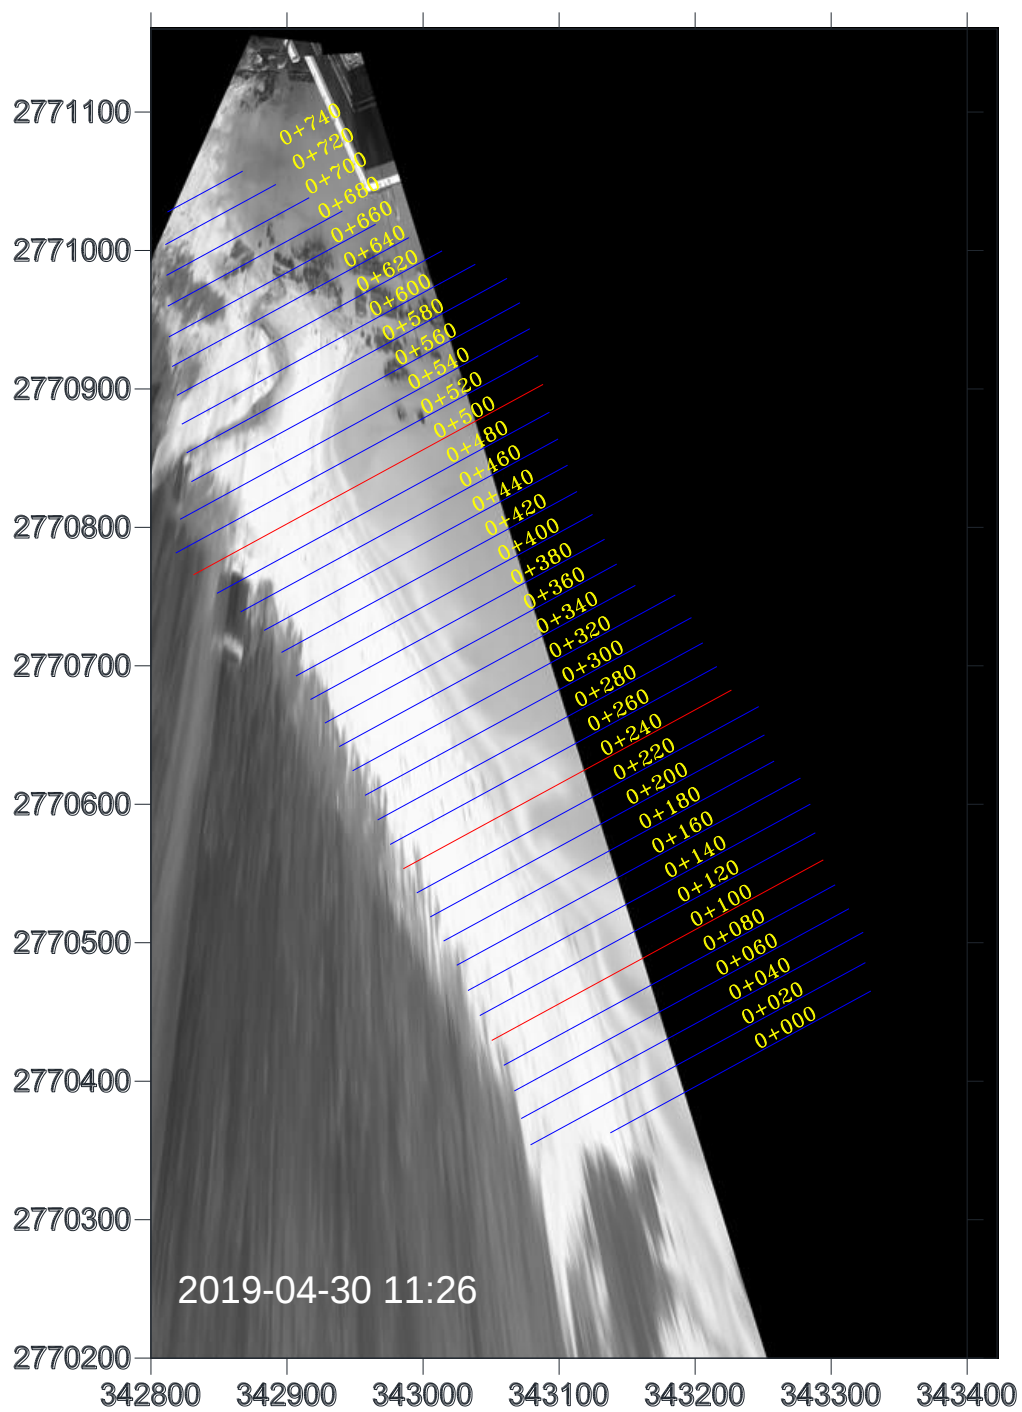
圖 4-14 鹽寮海岸地形影像全景圖(2019/04/30 11 : 26)

本計畫執行期間岸線變遷分析作業，係引用龍洞波浪浮標測站之波浪與福隆漁港潮位資料作為輔助分析資料，本(四)月海岸線影像拼接成果如圖 4-14 所示；並依每相鄰一個月及近一年影像分析成果繪海岸線，如圖 4-15 所示。

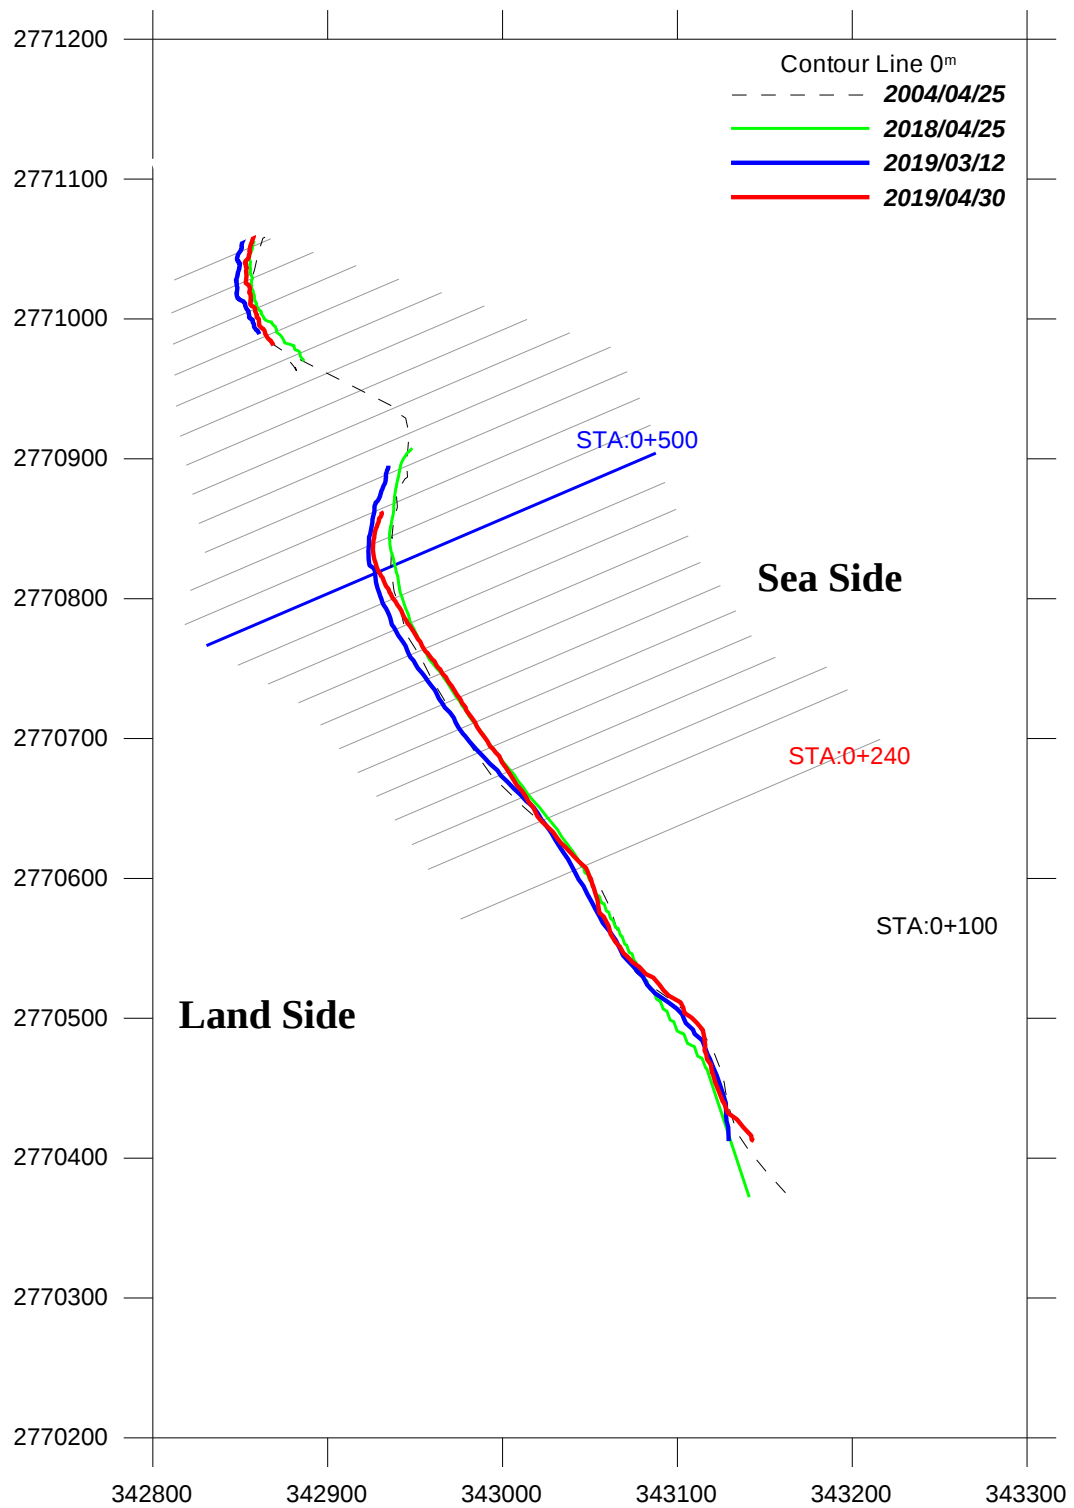
圖 4-15 鹽寮海岸線變遷分析比較圖

另外，根據 2004 年 5 月監測開始至 2019 年 4 月底為止的地形觀測結果顯示，監測區灘岸地形變動相對劇烈區主要集中在監測區南側大岩礁前沙灘與監測區防風籬區域前沙灘之 STA：0+100、STA：0+240 及小舞台前沙灘 STA：0+500 區段附近。影像岸線變動分析遂針對此三個斷面進行分析，結果分別如圖 4-16 海岸線斷面沙灘寬度變化圖及表 4-4 海岸線斷面沙灘寬度變化分析表所示。由鹽寮沙灘逐月岸線變遷分析與海岸線斷面沙灘寬度變化分析結果顯示，本(四)月海岸線(2019/4/30)與前月(2019/3/12)比較結果顯示，STA：0+100 處 0m 灘線往陸側退縮 0.76 公尺；STA：0+240 及 STA：0+500 處 0m 灘線往海測延伸 7.60 公尺及 2.26 公尺，影像成果顯示監測區南側大岩礁前沙灘 0m 灘線往陸側退縮；防風籬區域前沙灘及小舞台前沙灘 0m 灘線往海測延伸。
