# 鹽寮海岸短期性養灘之監督工作

## 第 167 次監測報告

委託單位：台 灣 電 力 公 司

執行單位：國立台灣海洋大學  
近海防災科技研究中心

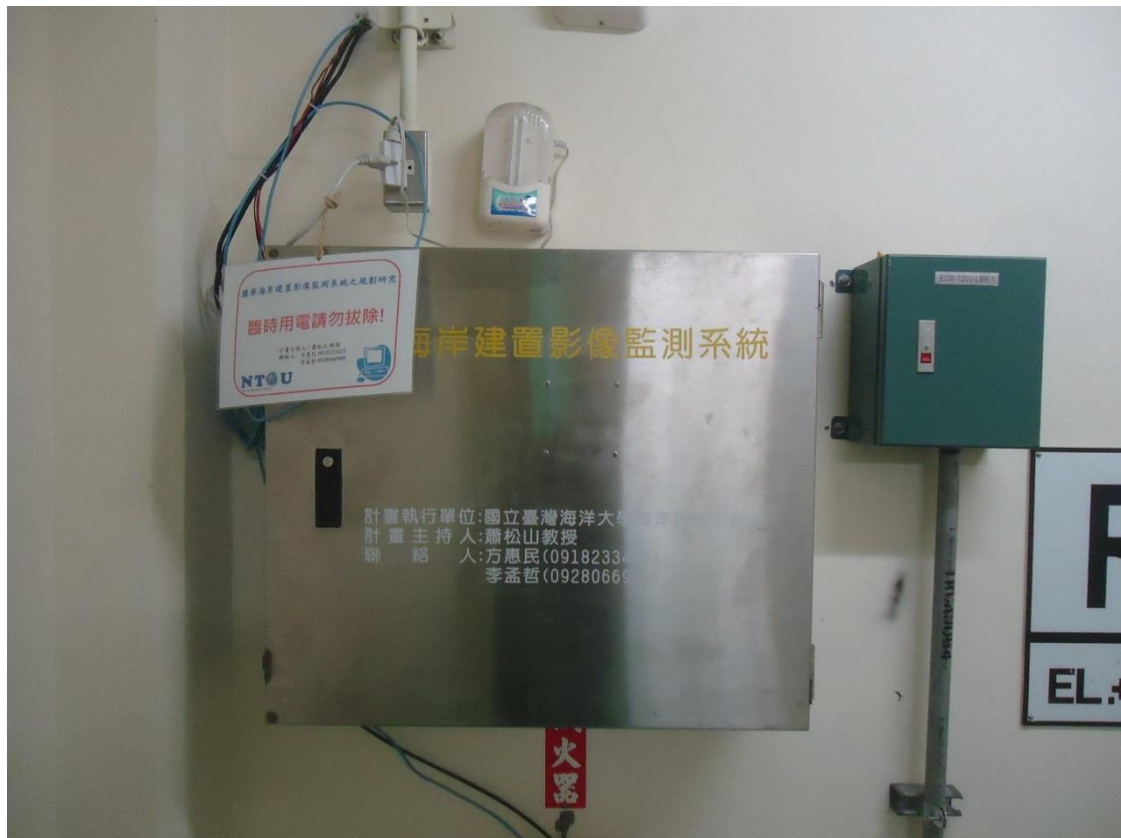
圖 3-15 觀測站主機機箱

本影像監測範圍以龍門電廠進水口南防波堤以迄鹽寮沙灘大岩礁(黑石仔)間約 1.0 公里之海岸線為範圍，如圖 3-14 所示(基於系統穩定性及維護之方便性，影像監測系統建置於進水口電解加氯機房如圖 3-15)。為獲取較清晰與銳化之海岸影像資訊，鹽寮影像觀測系統採較高解析之數位攝影機進行海岸影像攝影，由於計畫範圍沿岸長度約 1 公里，為取得較高解析之影像資料，採 2 部攝影機分 2 個影像視角進行海岸攝影，其拍攝範圍示意如圖 3-16 所示。系統於 AM6:00~PM6:00 期間，每小時整點啟動攝影機，以 4Hz 之影像攫取速度，連續 10 分鐘拍攝鹽寮海岸影像並存檔。另外，為濾除碎波帶至海岸沖刷區之碎波泡沫影響，將連續 10 分鐘拍攝鹽寮海岸影像進行平均，製作平均影像儲存之，以供後續海岸影像偵測應用。其中，影像觀測系統程式執行流程如圖 3-17 所示。
