# 鹽寮海岸短期性養灘之監督工作

## 第 198 次監測報告

委託單位：台灣電力公司

執行單位：國立台灣海洋大學  
近海防災科技研究中心

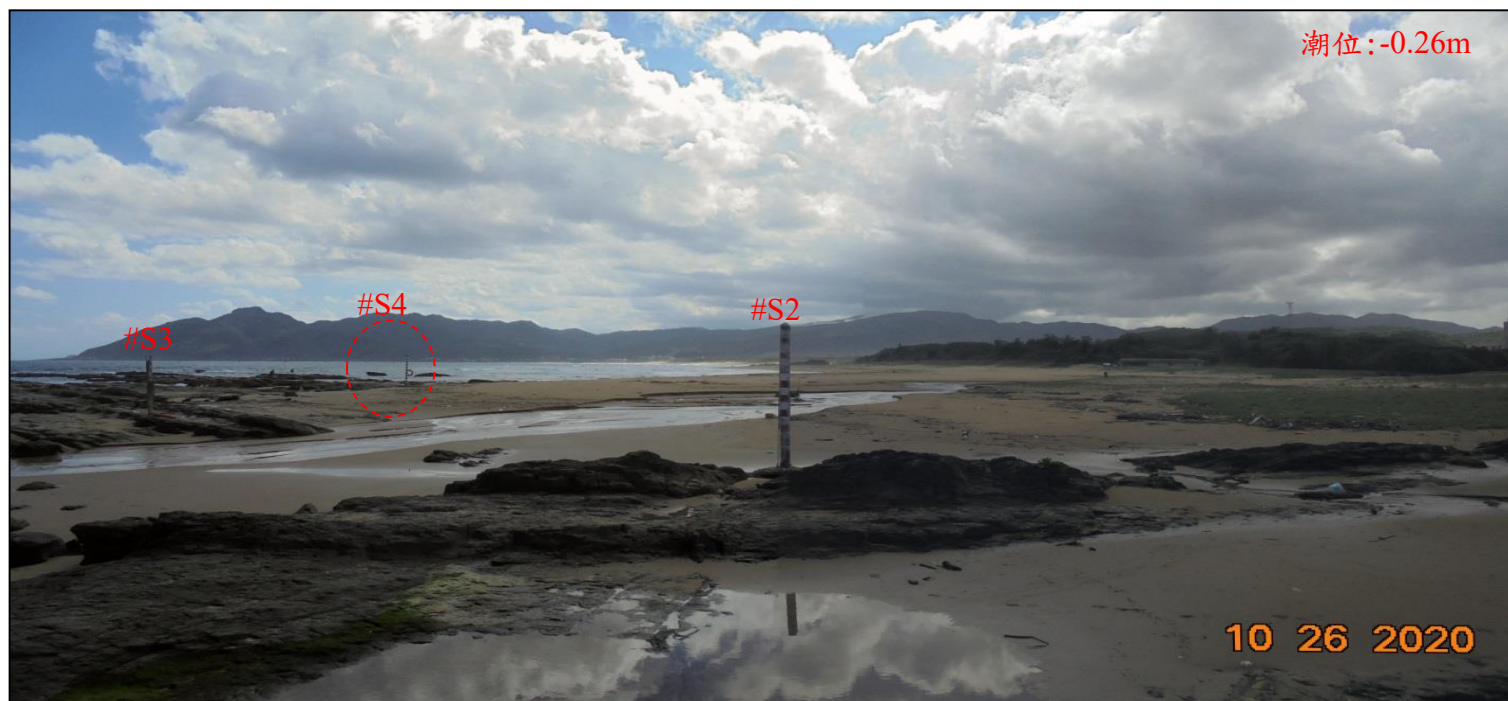
圖 3-7 監測區北側礁石區內觀測樁位置圖 (2020/10/26)

觀測樁觀測法執行前，首要選定輔助監測標的樁。基於監測之方便性、不增設太多輔助監測設施及考慮監測區沙灘遊憩安全的維護原則，選定監測區內原有的地物地貌如監測區北側礁石區內救生樁、小舞台前沙灘排球場木樁、監測區南側大岩石附近救生樁，及為執行本監測工作由台電公司協助設置的觀測樁等輔助觀測標的。輔助觀測樁觀測法執行前置作業規劃，在選定及建置量測標的樁後，應進一步測量輔助觀測樁頂高程。以樁頂高程作為參考點，再輔以簡單的丈量工具量測樁頂與沙灘面距離，以期掌握輔助樁附近地形之變動情形，作為決定後續地形監測作業方法之依據。監測區鹽寮沙灘現況及輔助觀測樁分佈如圖 3-6~圖 3-12 所示。
