彰化濱海工業區開發計畫
辦理情形暨環境監測
103 年第 3 季報告
(期間為 103 年 7 月至 103 年 9 月)

開發單位：經濟部工業局

執行監測調查單位：中興工程顧問股份有限公司

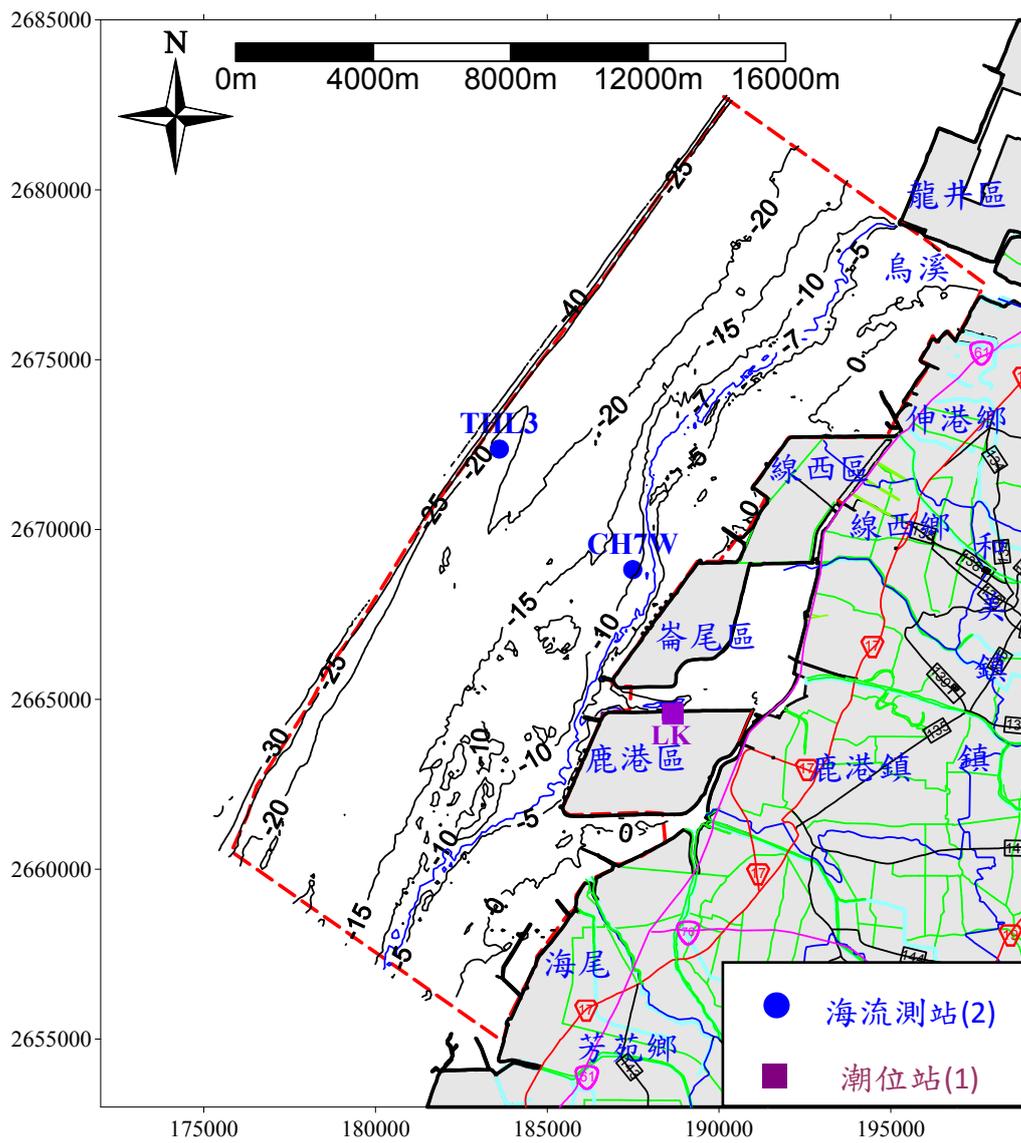
圖 1.4-8 彰濱工業區海象現場調查測站位置圖

定點海潮流調查:本季海流儀錨碇點位為 THL3、CH7W,相關位置如圖 1.4-8。

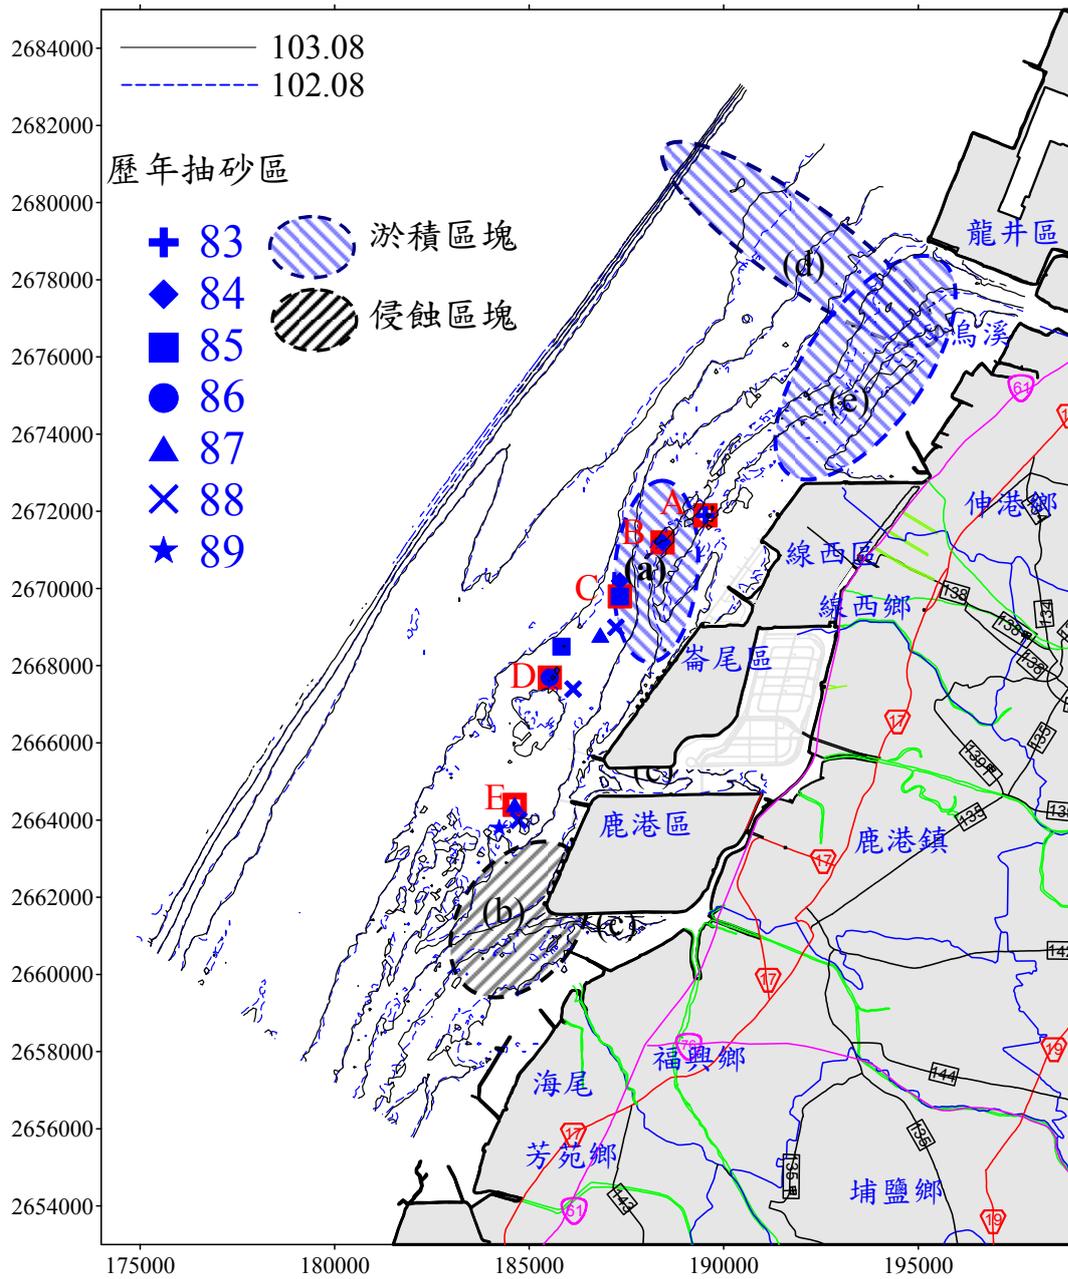
圖 2.11-2 103 年 8 月與 102 年 8 月兩次施測地形等深線比較圖

圖2.11-2~圖2.11-3中白色方形標記點號為歷年主要抽砂區。A點附近為83年抽砂區，原本抽砂區位置已無法明顯辨識，現階段水深較抽砂前為淺；B點位於線西區外，其凹陷區域為民國84年抽砂所造成的，抽砂區位置已不易辨識，外海抽砂區的抽砂坑洞目前已回淤至抽砂前水深；C點位於線西和崙尾之間外海，為民國84年與85年間的抽砂位置，雖然坑洞內呈現稍有回淤、但仍比抽砂前水深平均深約0~2.5公尺；D點附近則為85年~88年間取土位置，位於崙尾區外海，在90~103年8年期間回淤2.0~5.0公尺，崙尾區由諸多坑洞逐漸演變為比抽砂前水深為深的寬廣低地，低地水深約為-13~-15公尺，近一年期間坑洞範圍改變不大，原抽砂坑洞已無明顯回淤；E點為鹿港區外海於87~89年間亦有零星的抽砂活動，由於抽砂規模較小，目前已形成一片崎嶇不平的低地，近一年期間該區域並無大區域回淤區塊產生，回淤並不明顯，部分區位甚至有侵蝕現象，現階段較抽砂前仍深約2.0~3.0公尺。

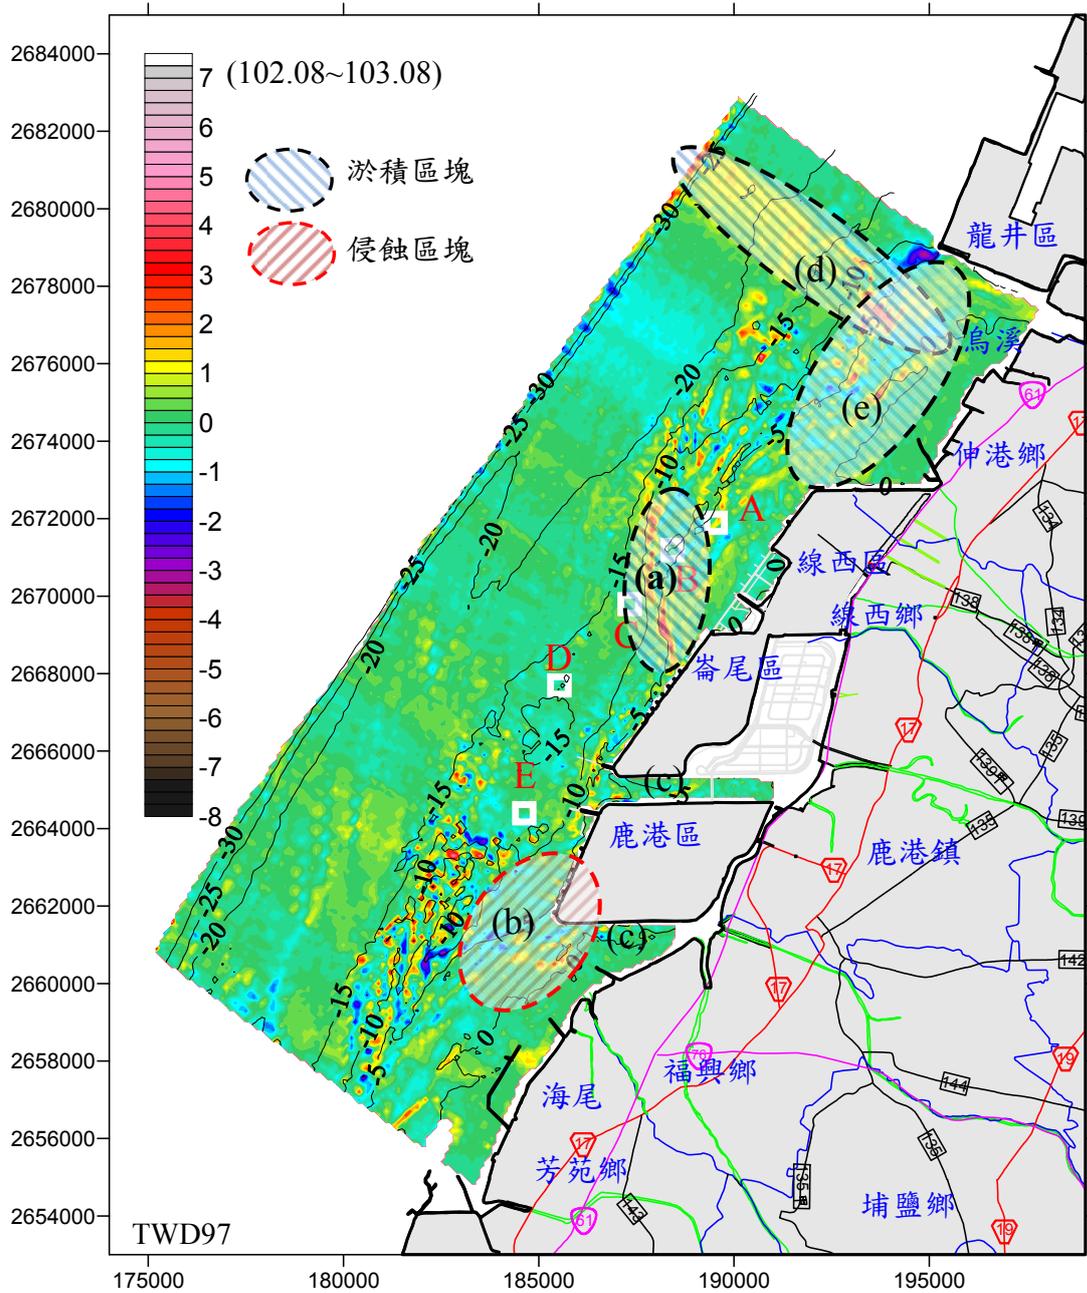
圖 2.11-3 102 年 8 月與 103 年 8 月海底地形侵淤圖

由地形侵淤圖可知，整體地形的侵淤趨勢與92年~102年變化趨勢相同，包括：(a)崙尾海堤外海順突堤群北側延-5m及-10m等深線往北北西方向有帶狀淤積的現象；(b)鹿港區西南方外海於水深-4m至-10m間有持續侵蝕現象發生；(c)鹿港水道及崙尾水道內有淤積現象。另102年8月至103年8月資料並顯現，(d)烏溪出海口南側海水深-5m~-20m間帶狀淤積，(e)於線西區北側外海水深-5m~-10m間有帶狀淤積現象。

由歷年抽砂所造成的凹陷地形除83年及84年坑洞消失外，85年之後凹陷坑洞仍然明顯，自91年之後坑洞邊緣的等深線變化甚微，這表示其邊坡已經趨於穩定，由於抽砂坑洞位置離海堤仍有一段距離，故對近岸地形及結構物應無進一步的影響，但由於邊坡趨緩、回淤之泥沙已經不能藉著重力直接延邊坡滾落坑洞進行回淤，回淤的速度已明顯變慢，抽砂坑洞所形成之凹陷範圍於年度間變化不大。

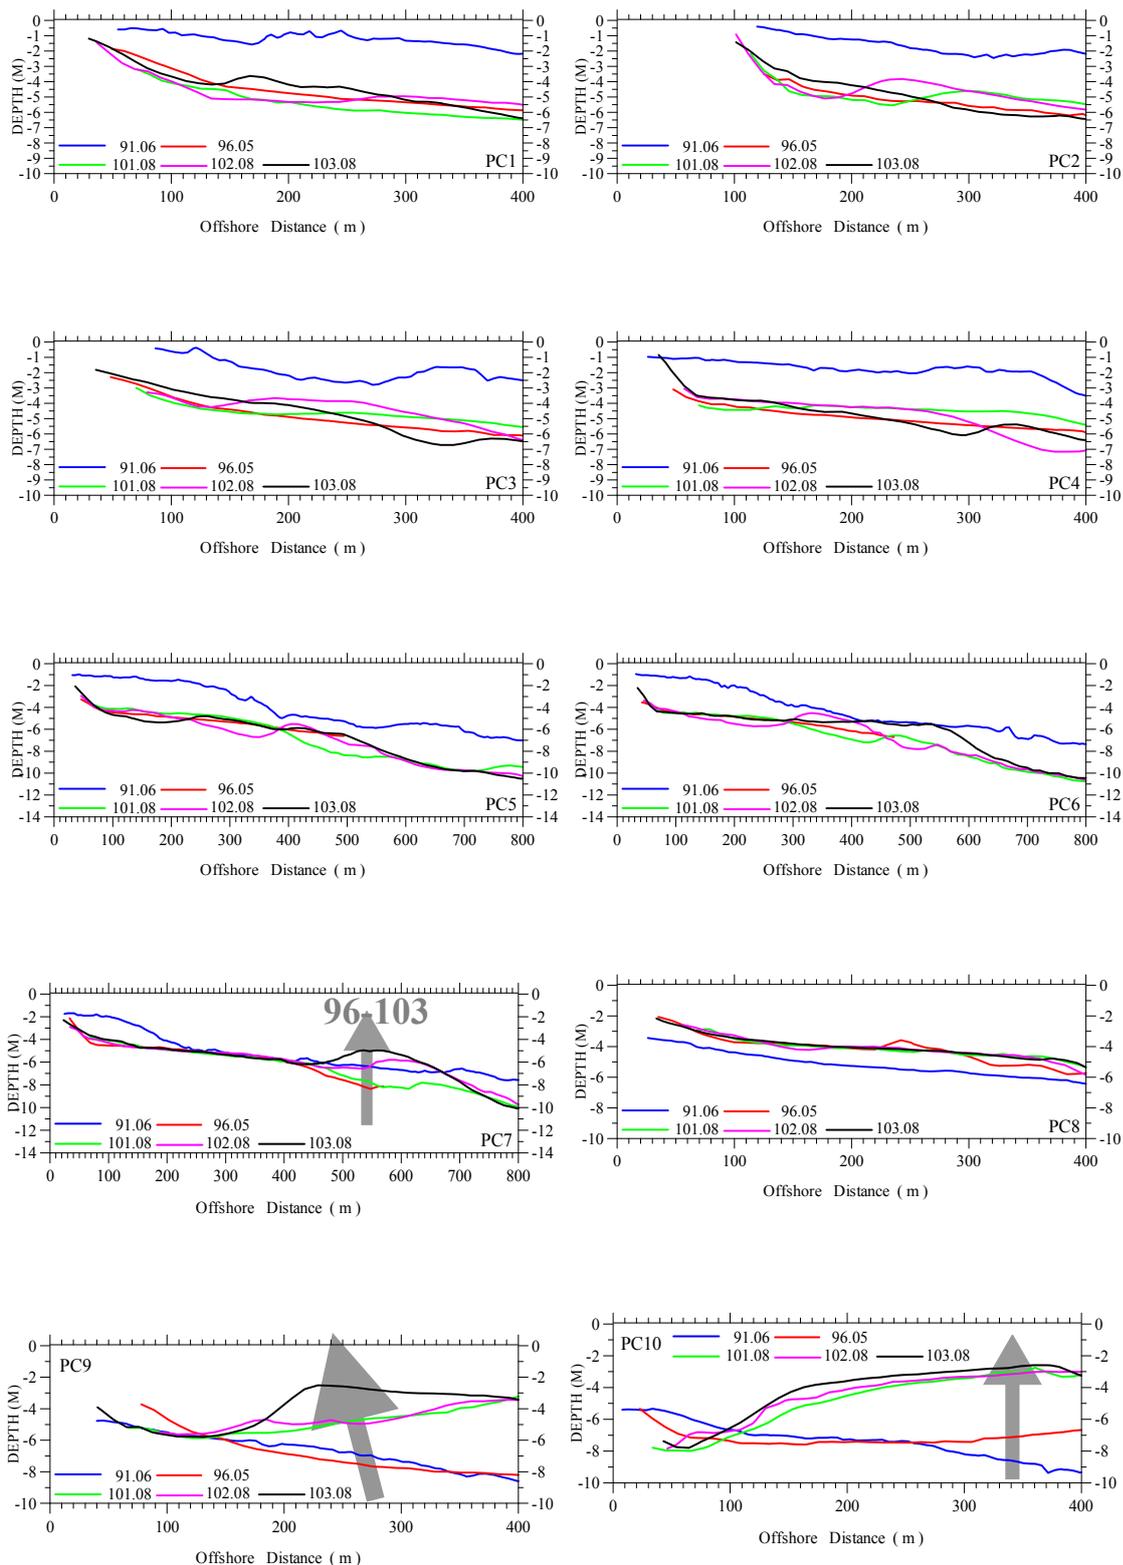
圖 2.11-6 鹿港西海堤斷面水深變化圖(斷面 PC1~斷面 PC10)

103年8月資料顯示，斷面PC7底床平均坡降為1/104，斷面上呈現近岸400m內侵淤互現，離岸450m~600m間於96年至103年呈現持續淤積現象，102年8月至103年8月期間該區段最大淤積深度+1.6m，全斷面平均淤積深度0.13m；斷面PC8位於崙尾水道南攔砂堤南側，底床平均坡降為1/129，斷面於102年8月至103年8月間斷面底床高程變化不大，土方變化略呈平衡狀態平均淤積高度0.04m，。

PC9分別位於崙尾水道南攔砂堤北側，96年至103年間離岸200m外呈現持續淤積，102年至103年離岸450m~600m間土方顯著淤積、最大淤積量2.3m，發生於離岸250m附近，全斷面平均淤積深度0.83m，底床平均坡降為-1/145、亦即外海較近岸為淺；斷面PC10位於崙尾水道南側，於斷面里程200m外，96年至103年間呈現持續淤積，102年至103年期間該段里程仍維持淤積現象，全斷面平均淤積深度為0.30m，底床平均坡降為-1/83、外海較近岸為淺。

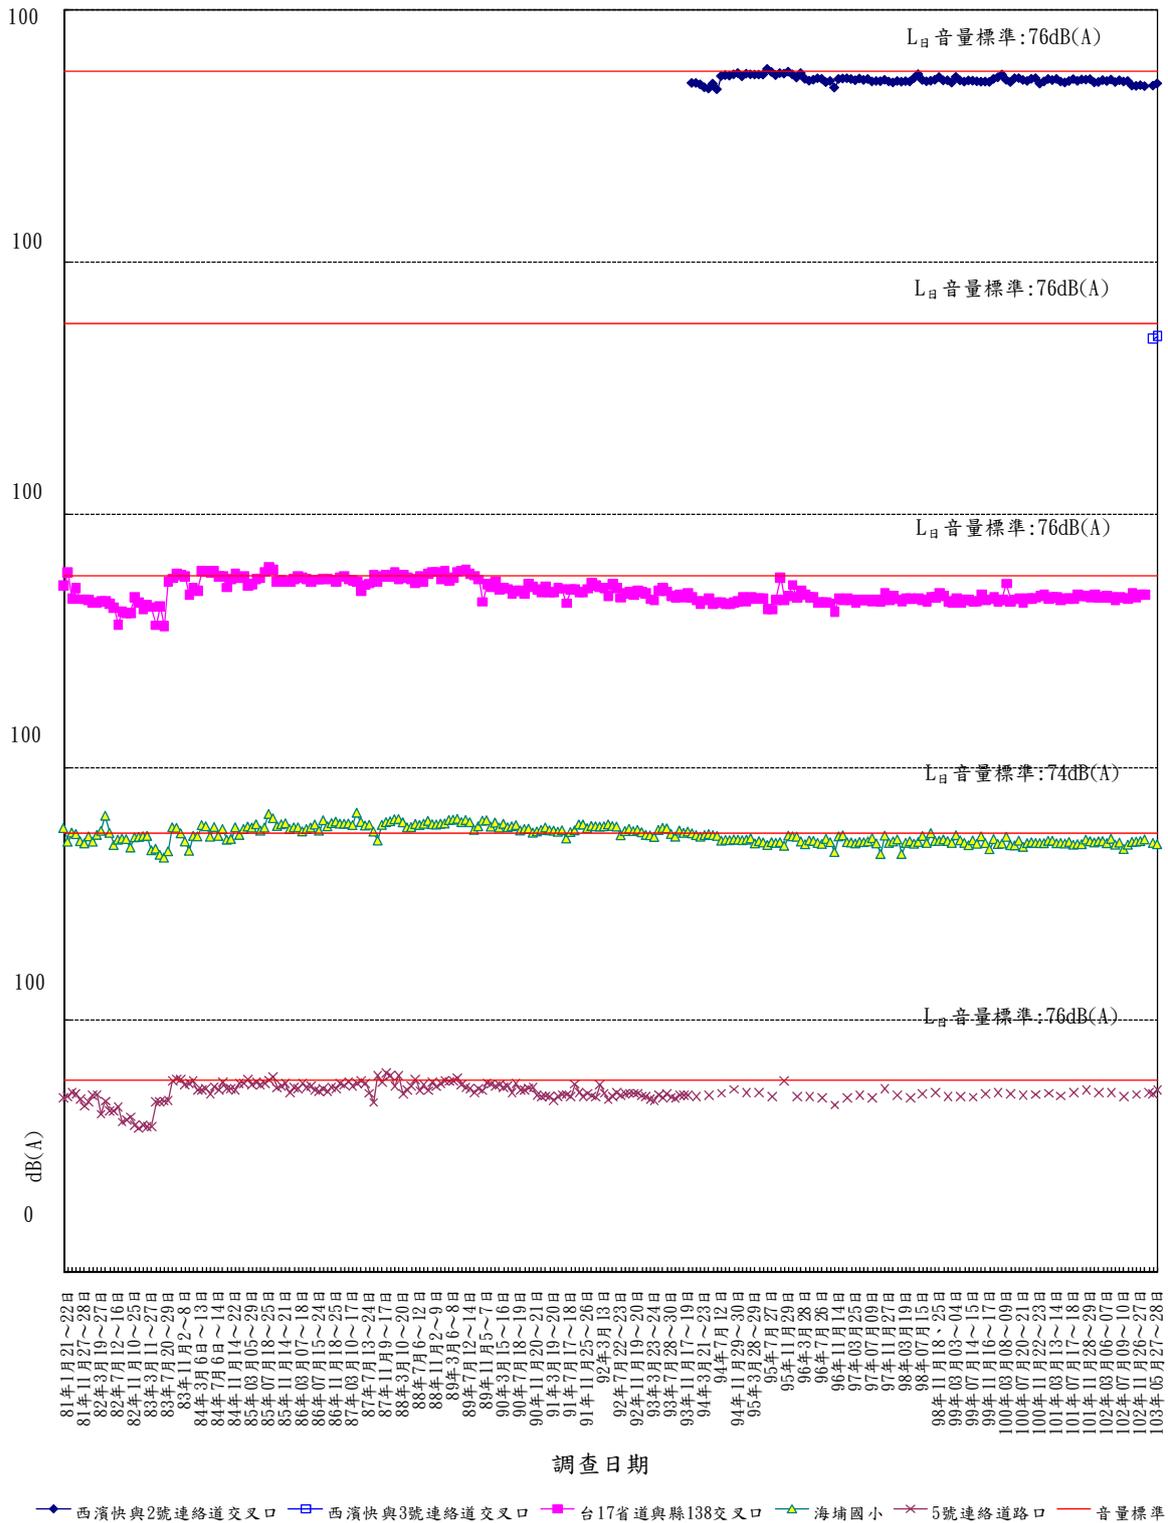
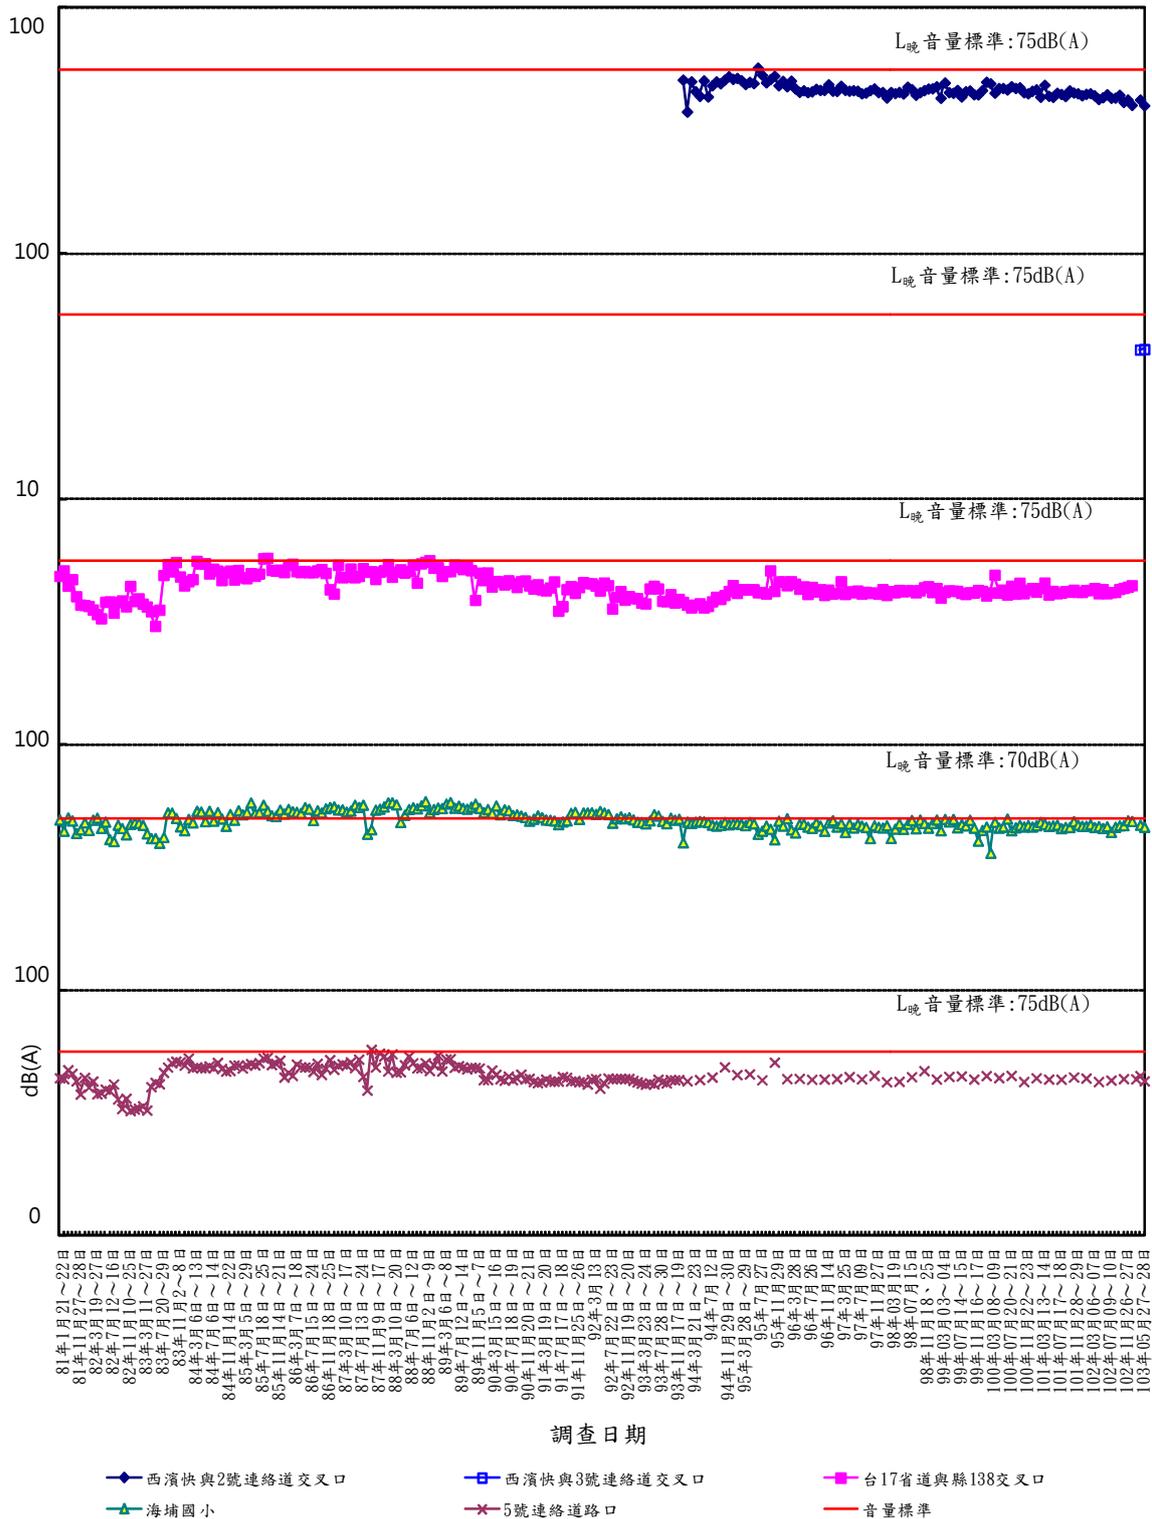
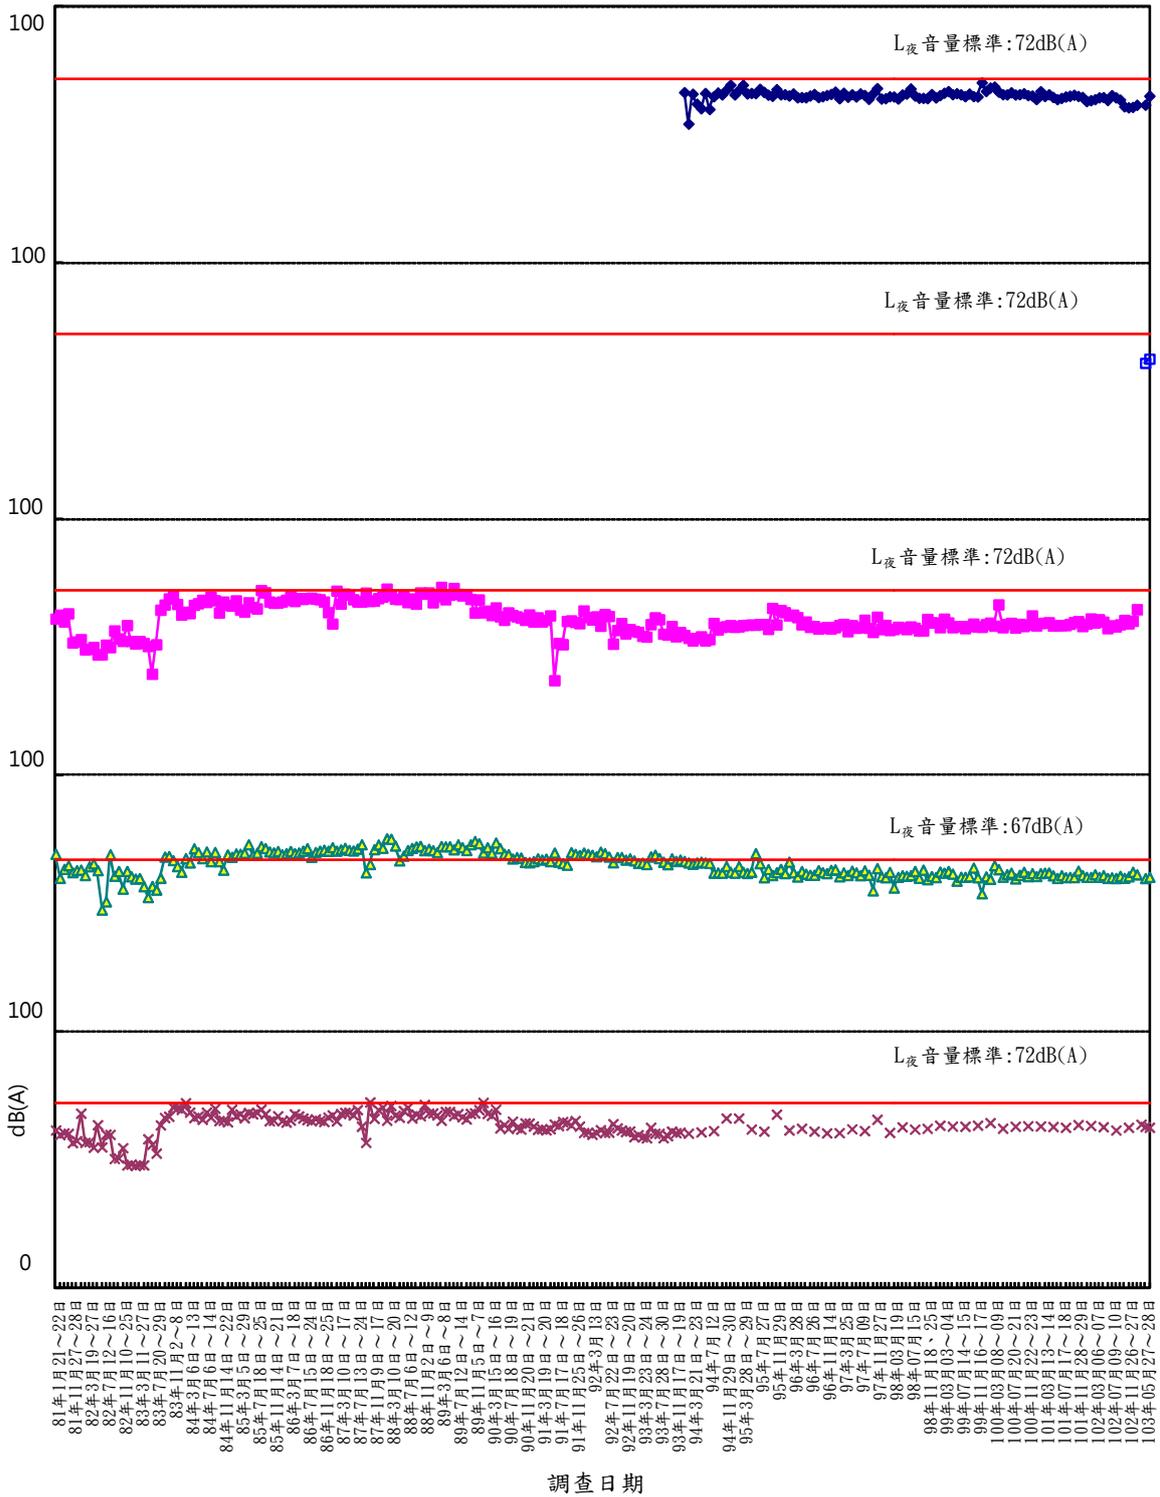
經統計彰濱地區歷年之小時均能音量（ L_{eq} ），其各時段之日、晚、夜測值並未有特殊異常或惡化之現象，詳如圖 3.1.2-1～圖 3.1.2-3 所示；歷年監測結果說明如下：

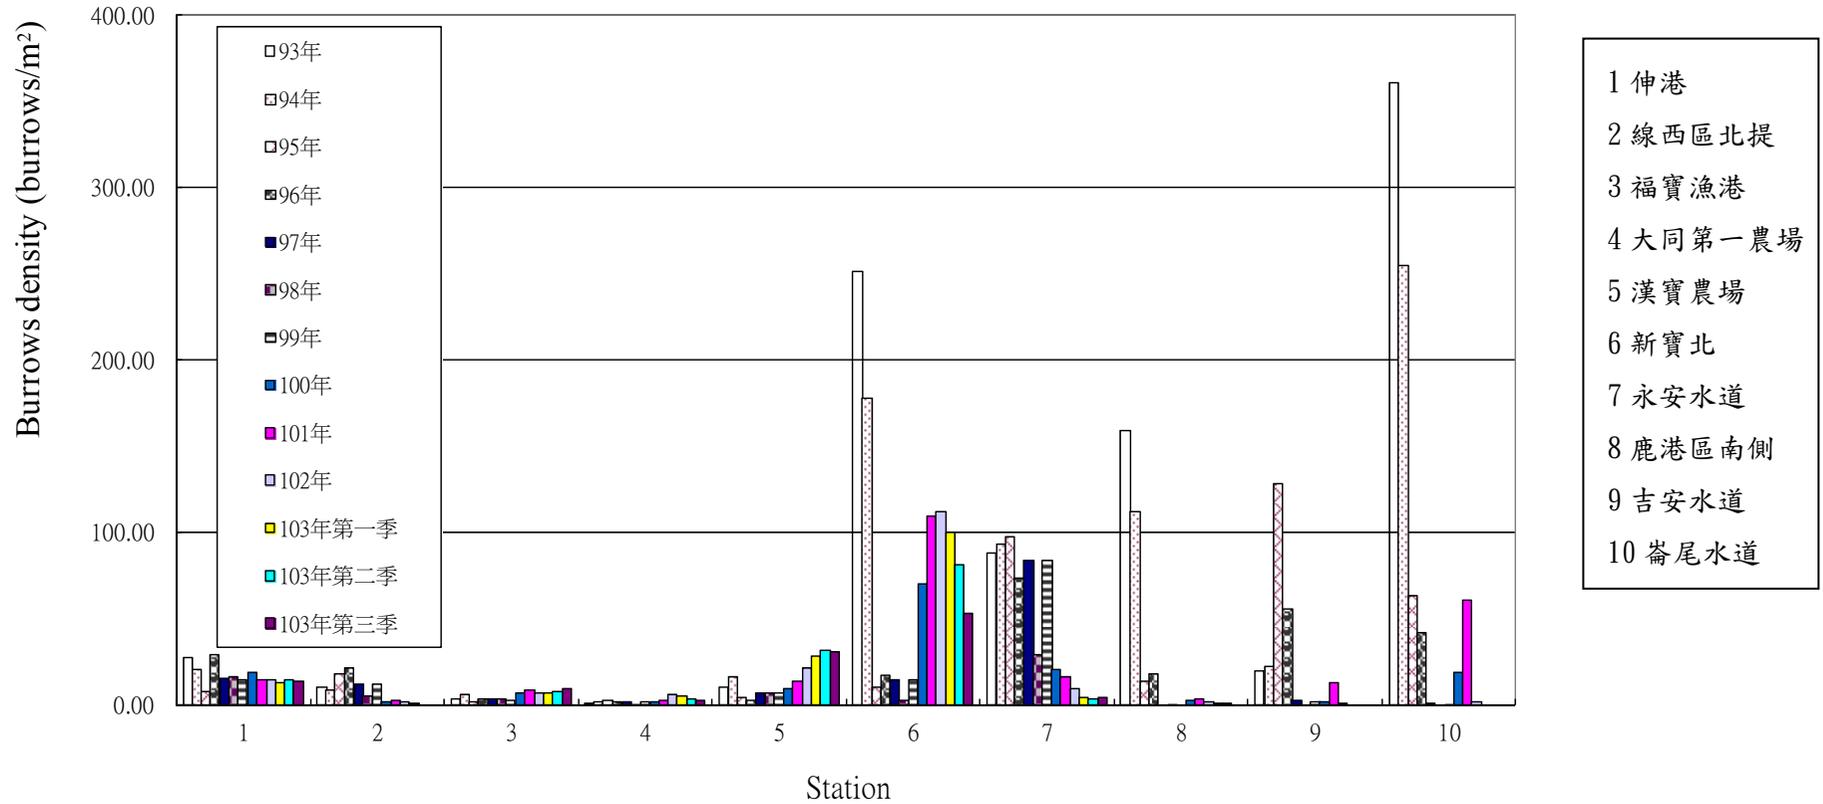
圖 3.1.6-1 各測站螻蛄蝦平均密度(平均洞口數/m²)分布圖

本季的調查結果各測站與歷年之比較如圖 3.1.6-1 所示，彰化縣沿岸彰濱工業區附近的美食螻蛄蝦族群密度與各年度的結果比較差異如下：

伸港地區本季的密度為 6.69 尾/平方公尺；以近幾年來看，96 年單季族群量明顯增加後(第二季為 42.45)接著下一季明顯減少為 6.19，直至 98 年族群數量皆不高。歷年的資料顯示(表 III.6-2)，86 年起族群密度趨於穩定且有逐年增加之趨勢，88 年增至 35.85，89 年平均密度下降至 16.92 後族群開始呈現不穩定，波動相當大。90 年第三季又一反前五年平均而出現紀錄中第二高的數值，常呈現上下波動的現象，若就各年年平均密度來看，90 年年平均為 31.51 較 89 年為高，明顯有回升現象。此族群下降又回升的不穩定現象，很可能與 89 年垃圾場施工又停工有關，停工後使族群又開始回復至 88 年相若，但 91 年年平均 13.63 則又降至與 89 年年平均相近，造成的原因並不明確，當初推斷也許與積砂有關；近幾年年平均密度皆逐年下降；92 及 93 年平均為 14.4 及 13.59，94 年為 10.04 顯示年平均無太大差異；95 年第一季調查為 1.51，第二季更降至 0.84 且僅分布於 1200 及 1400 公尺測點附近，環境上並未直接觀察到與過去調查有何相異之處且缺少底質環境分析等數據，因此並無法確切解釋發生的原因，95 年第三季略升為 3.85 族群量仍不高，第四季增至 9.53，與 94 年平均相近；95 年年平均為 3.93，相較往年族群數量減少甚多；96 年第二季曾大幅增加至 42.45 與過去資料比較此密度已回復至以往高密度分布但第三季又減少為 6.19 的少量分布，第四季略增至 8.86，但差別不大，可知第二季的增加量為異常的變動；96 年年平均因第二季族群大增因此族群密度增加至 14.59，97 年各季則變化不大，大約介於 6.19-9.03 之間；97 年年平均為 7.40，98 年則為 7.98，99 年增為 10.37，顯示自 96 年後族群數量緩慢增加；100 年至 101 年各季顯示略減的趨勢，平均密度減少至 7.07，102 年整年各季變化不大，年平均略增為 7.28，上季顯示略有增加為 7.02，本季為 6.69，差異不大。

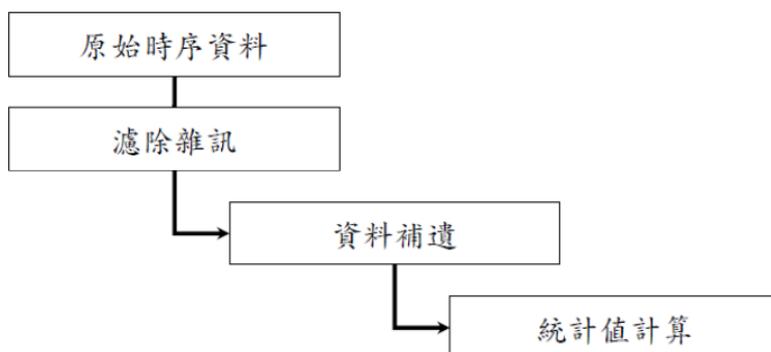
附圖II-10 海流監測資料品管流程

由於海流資料之取樣方式與波浪高頻取樣不同，其為經由平均取樣之資料，原始資料如同統計過後之資料，因此監測資料品管為原始時序資料品管，品管方式同波浪由人工檢核與程式自動化檢核兩個步驟組成。詳細監測資料品管流程與作法如附圖II-10，海流監測資料品管流程與作法說明如下：

首先將海流原始時序列根據物理量為連續之原則將超過設定標準偏差之測值當作雜訊去除，其次根據儀器量測範圍限制、物理條件限制進行資料合理性判定，例如流速量測範圍0~2m/s但測得3m/s，則表示所測資料為兩次反射值、流速與前後時期差異甚大，與其他分層流速分量相關性低、回波強度小於或等於背景值等皆為不合理測值，應予去除。將上述不合理或缺漏之資料依據理論(如調合分析)進行補遺，由於上述程式判定仍會有將極端條件之資料所誤刪，因此最終仍需由專業研究人員以人工檢視原始資料方式進行資料判定。
