# 鹽寮海岸短期性養灘之監督工作

## 第 146 次監測報告

委託單位：台灣電力公司

執行單位：國立台灣海洋大學  
近海防災科技研究中心

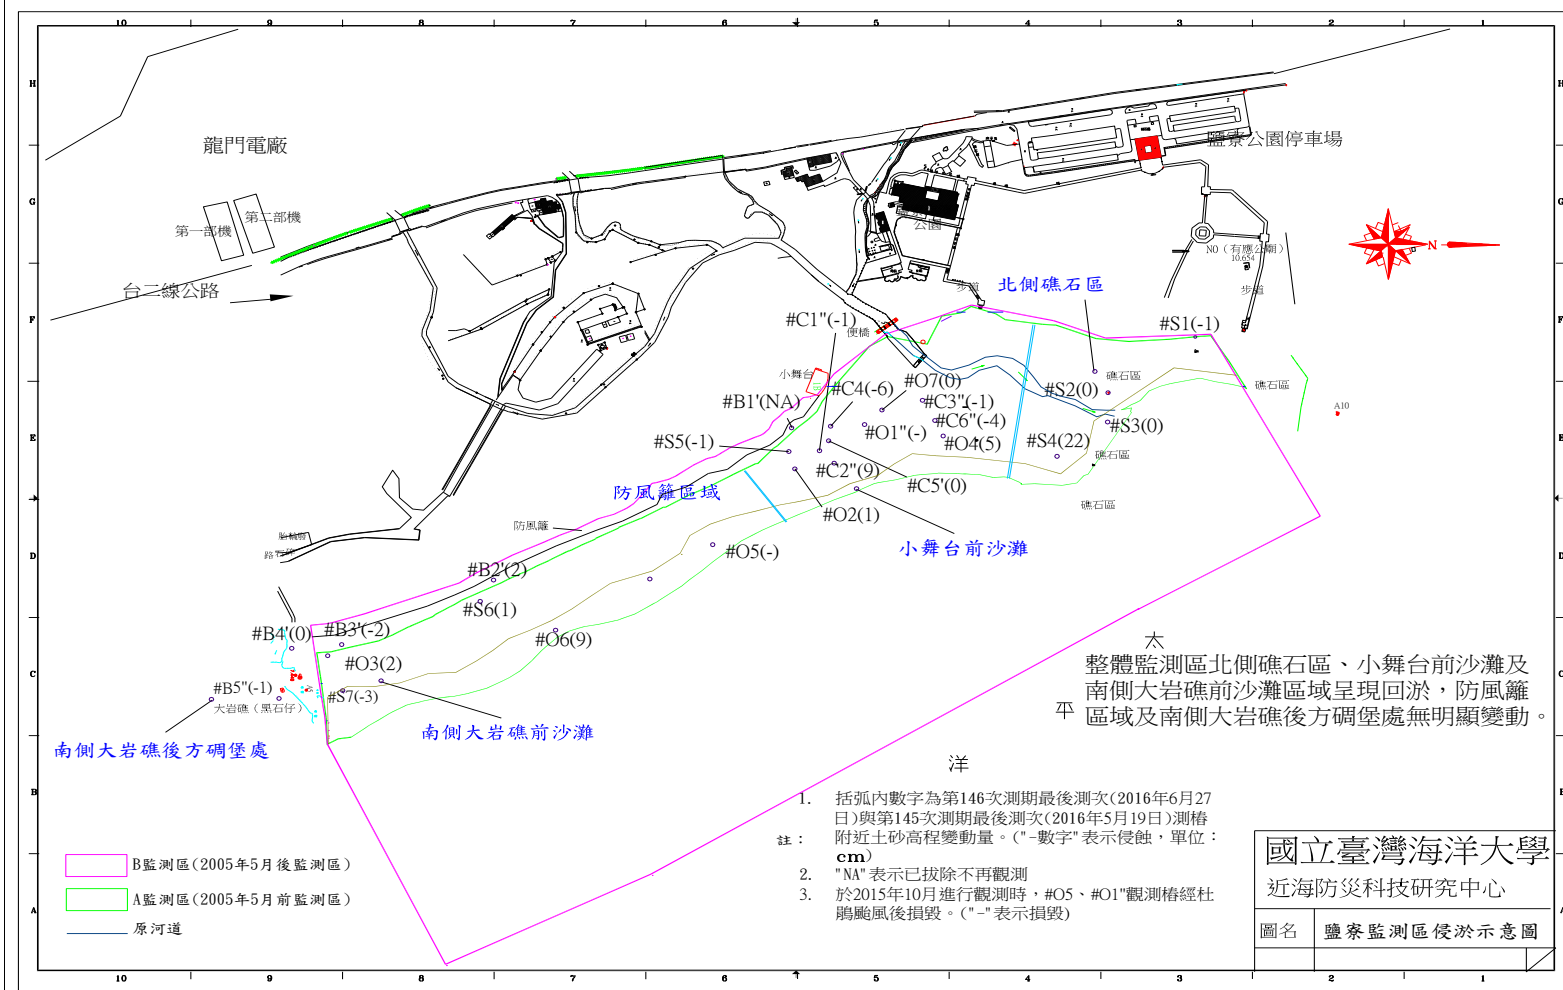
圖 1-1 鹽寮海岸短期性養灘監測各區域土砂高程變化圖

本『鹽寮海岸短期性養灘之監督工作』計畫監測區沙灘位於鹽寮海濱公園，監測時程自 2004 年 5 月開始，監測範圍北起台電公司龍門電廠（核能四廠）進水口南防波堤南側，向南延伸至監測區沙灘南側的大岩礁（黑石仔）止，東起 0<sup>m</sup> 灘線，西迄監測區沙灘防風籬，監測範圍約達 10 公頃，監測區域如圖 1-1 中「A 監測區」所示。

側延伸至-3m 等深線附近，西邊界則由防風籬向後延伸至沙灘與砂丘交界處，監測範圍由 10 公頃擴大約達 20 公頃，詳如圖 1-1「B 監測區」所示，最近之鋪砂養灘監測土砂高程變化如圖 1-1 所示。

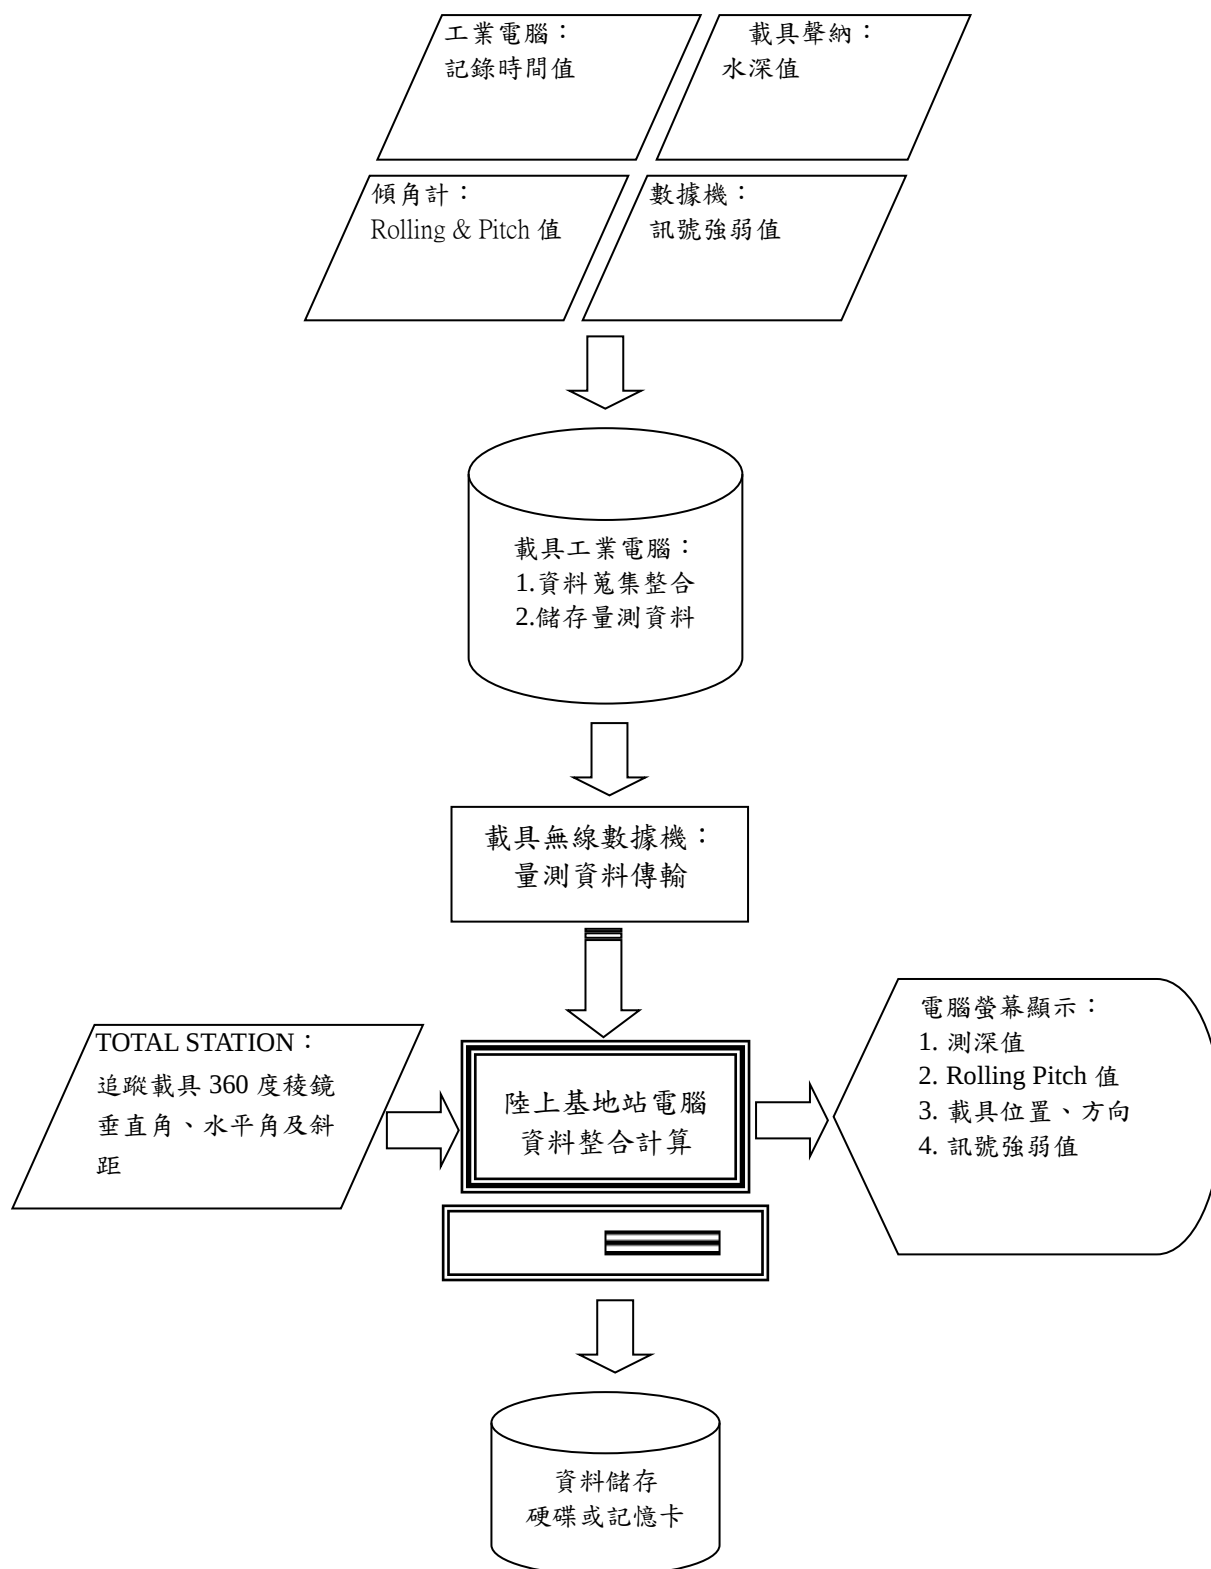
圖 3-4 量測系統資料處理流程圖

海域地形測繪主要應用裝載測深儀的遙控載具進行水深地形測繪。本量測系統是由測量載具單元、全測站經緯儀量測單元及導航整合作業單元三部份的架構所組成。測量載具量測成果資料分為測深資料及平面定位資料，這二種資料透過 Lead Survey 測量軟體，將這二種資料以記錄相對應的時間因子，進行資料合併計算為三次元的測點

資料，其資料處理流程如圖 3-4 所示。水底高程及其點位計算公式分別為：

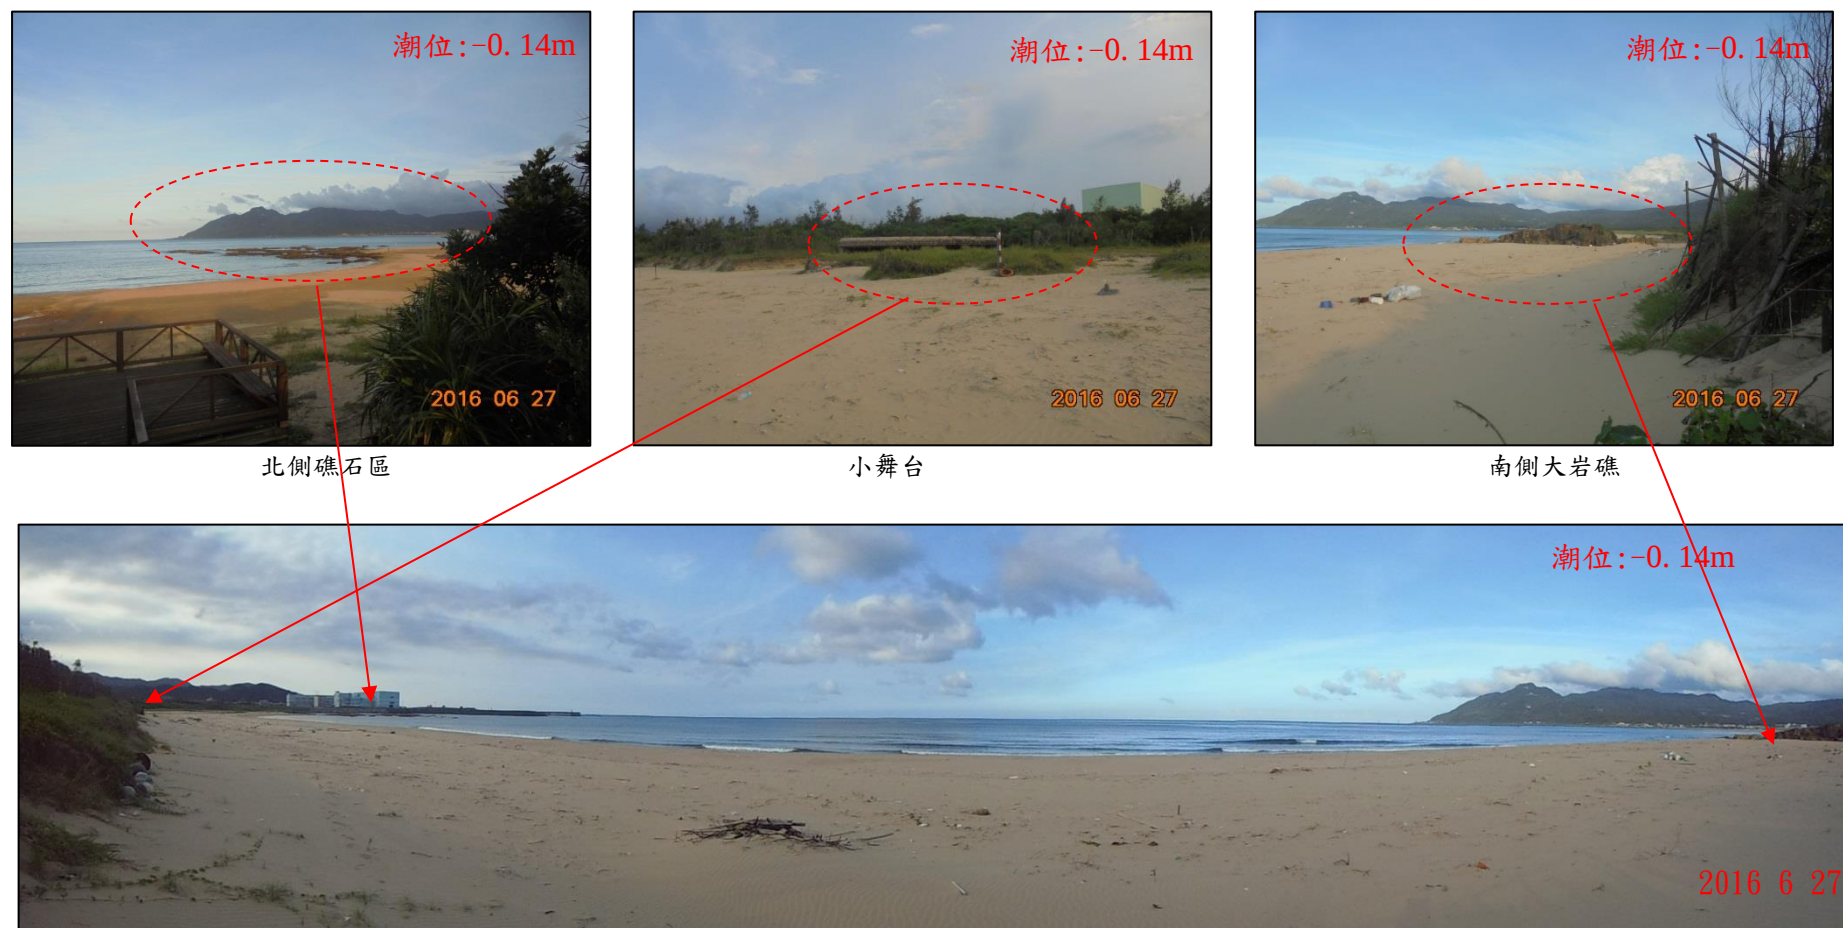
圖 3-6 鹽寮海岸短期性養灘區地形地貌圖(2016/6/27)

觀測樁觀測法執行前，首要選定輔助監測標的樁。基於監測之方便性、不增設太多輔助監測設施及考慮監測區沙灘遊憩安全的維護原則，選定監測區內原有的地物地貌如監測區北側礁石區內救生樁、小舞台前沙灘排球場木樁、監測區南側大岩石附近救生樁，及為執行本監測工作由台電公司協助設置的觀測樁等輔助觀測標的。輔助觀測樁觀測法執行前置作業規劃，在選定及建置量測標的樁後，應進一步測量輔助觀測樁頂高程。以樁頂高程作為參考點，再輔以簡單的丈量工具量測樁頂與沙灘面距離，以期掌握輔助樁附近地形之變動情形，作為決定後續地形監測作業方法之依據。監測區鹽寮沙灘現況及輔助觀測樁分佈如圖 3-6~圖 3-12 所示。

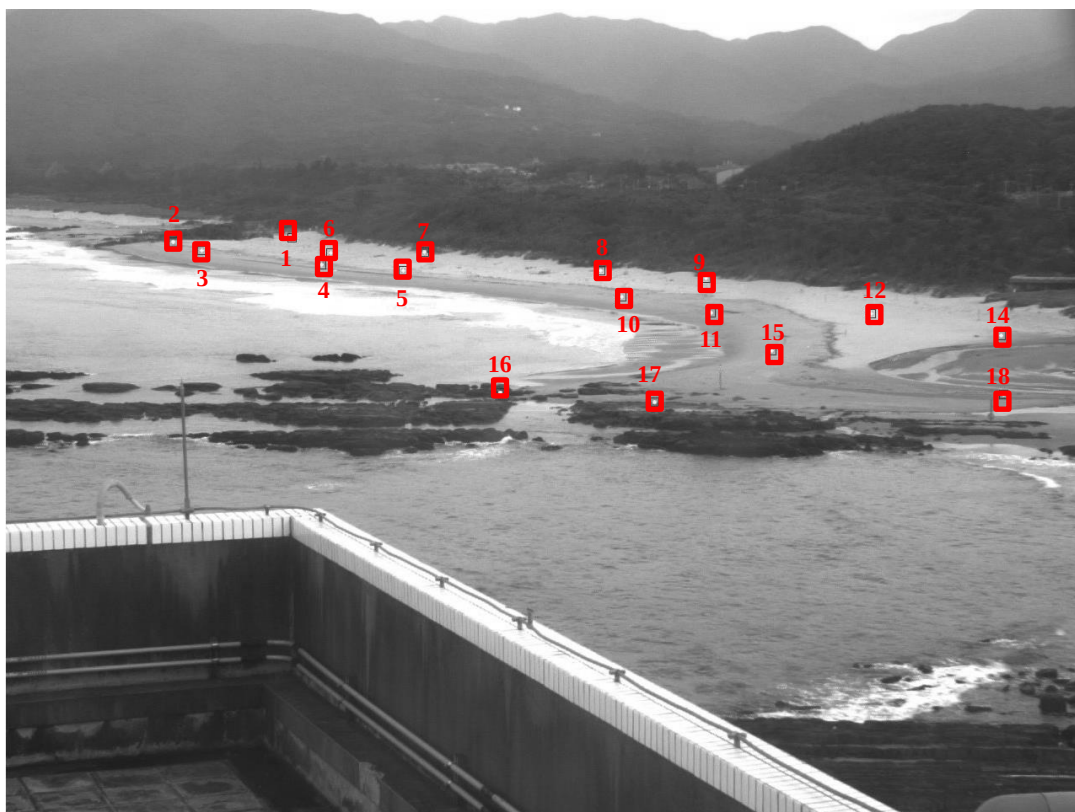
圖 3-20 視角 2(Cam2)地面控制點位置分佈圖例(2016/05/12)

影像監測執行前須先進行攝影機內部參數校正及鏡頭扭曲率校正後，再進行影像監測系統與現地測量比對之外部參數檢定，故須於現地鏡頭俯視之含蓋範圍內佈設地面控制點(GCP)，引測各點之座標與高程以供攝影機計算外部參數校正之用。攝影鏡頭之徑向扭曲迴歸結果及攝影機內部參數檢定結果如圖 3-18、圖 3-19 及表 3-2 所示。為供影像觀測站之外部參數求解，於攝影範圍內共計進行至少 8 點以上之地面控制點檢測作業，其檢測點位位置與結果如圖 3-20 及圖 3-21 與表 3-3 及表 3-4 所示。

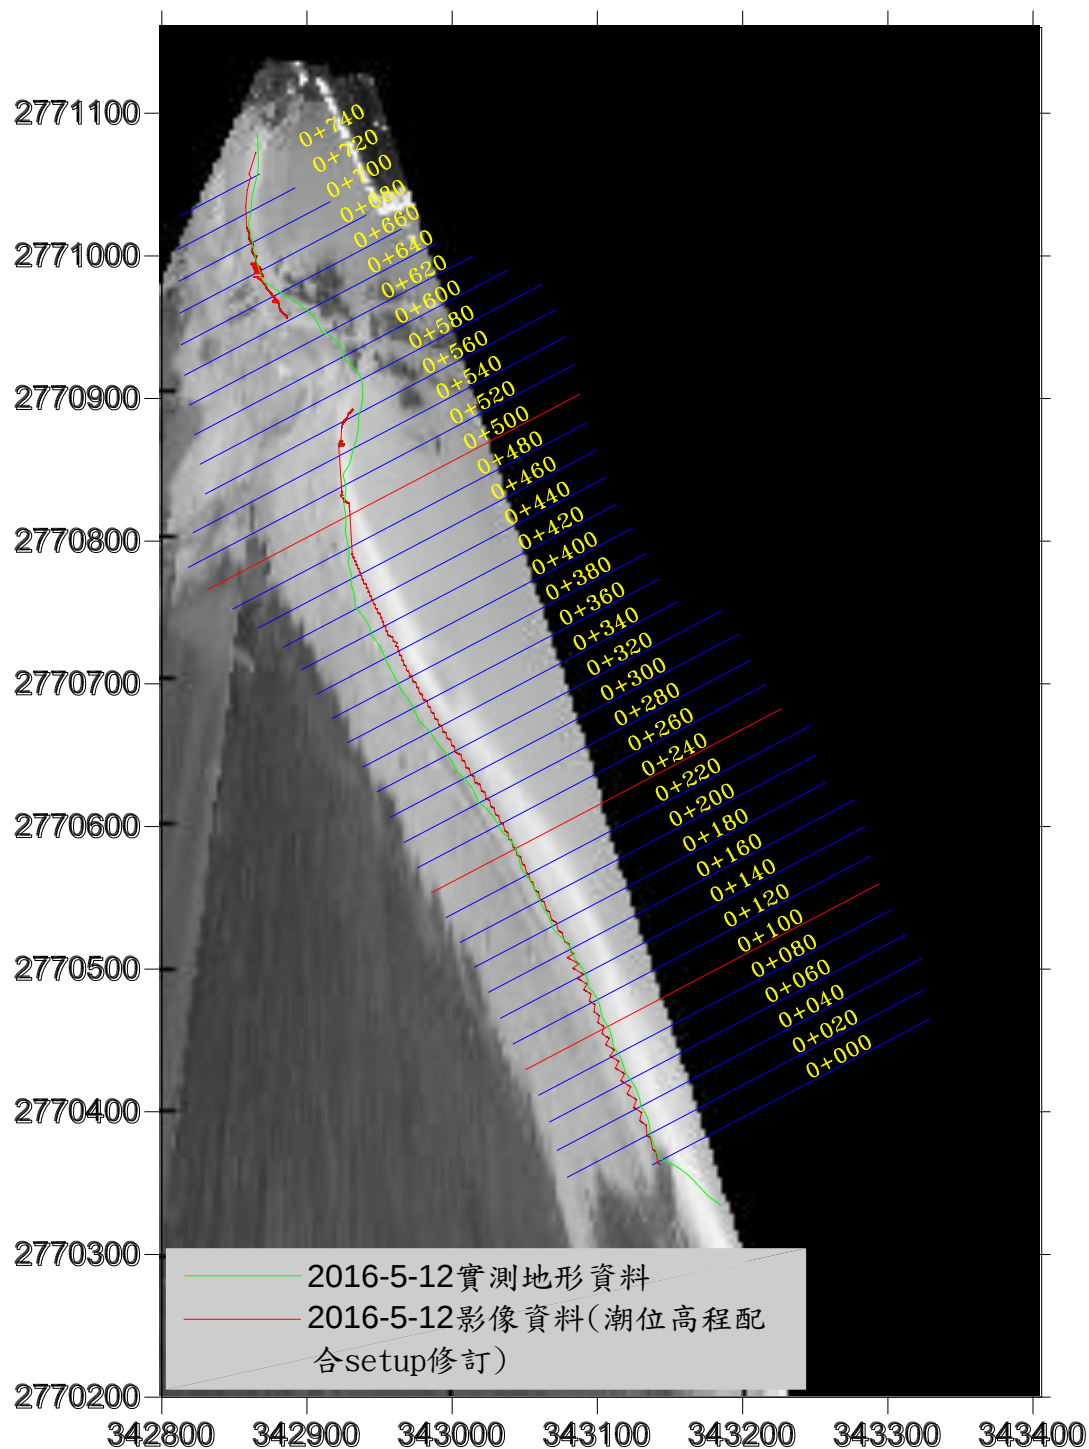
圖 3-22 水位線分析結果圖(2016/5/12)

為瞭解前述海岸線偵測分析方法之合理性，擇取 2016 年 6 月 27 日鹽寮影像觀測系統之逐時平均影像(06:00~18:00)，再依前述潮位修正及潮位配合波浪水位堆升(setup)修正方式，配合龍洞潮位與遊艇港外海波浪資料，進行如圖 3-22 之水位線分析海岸線。

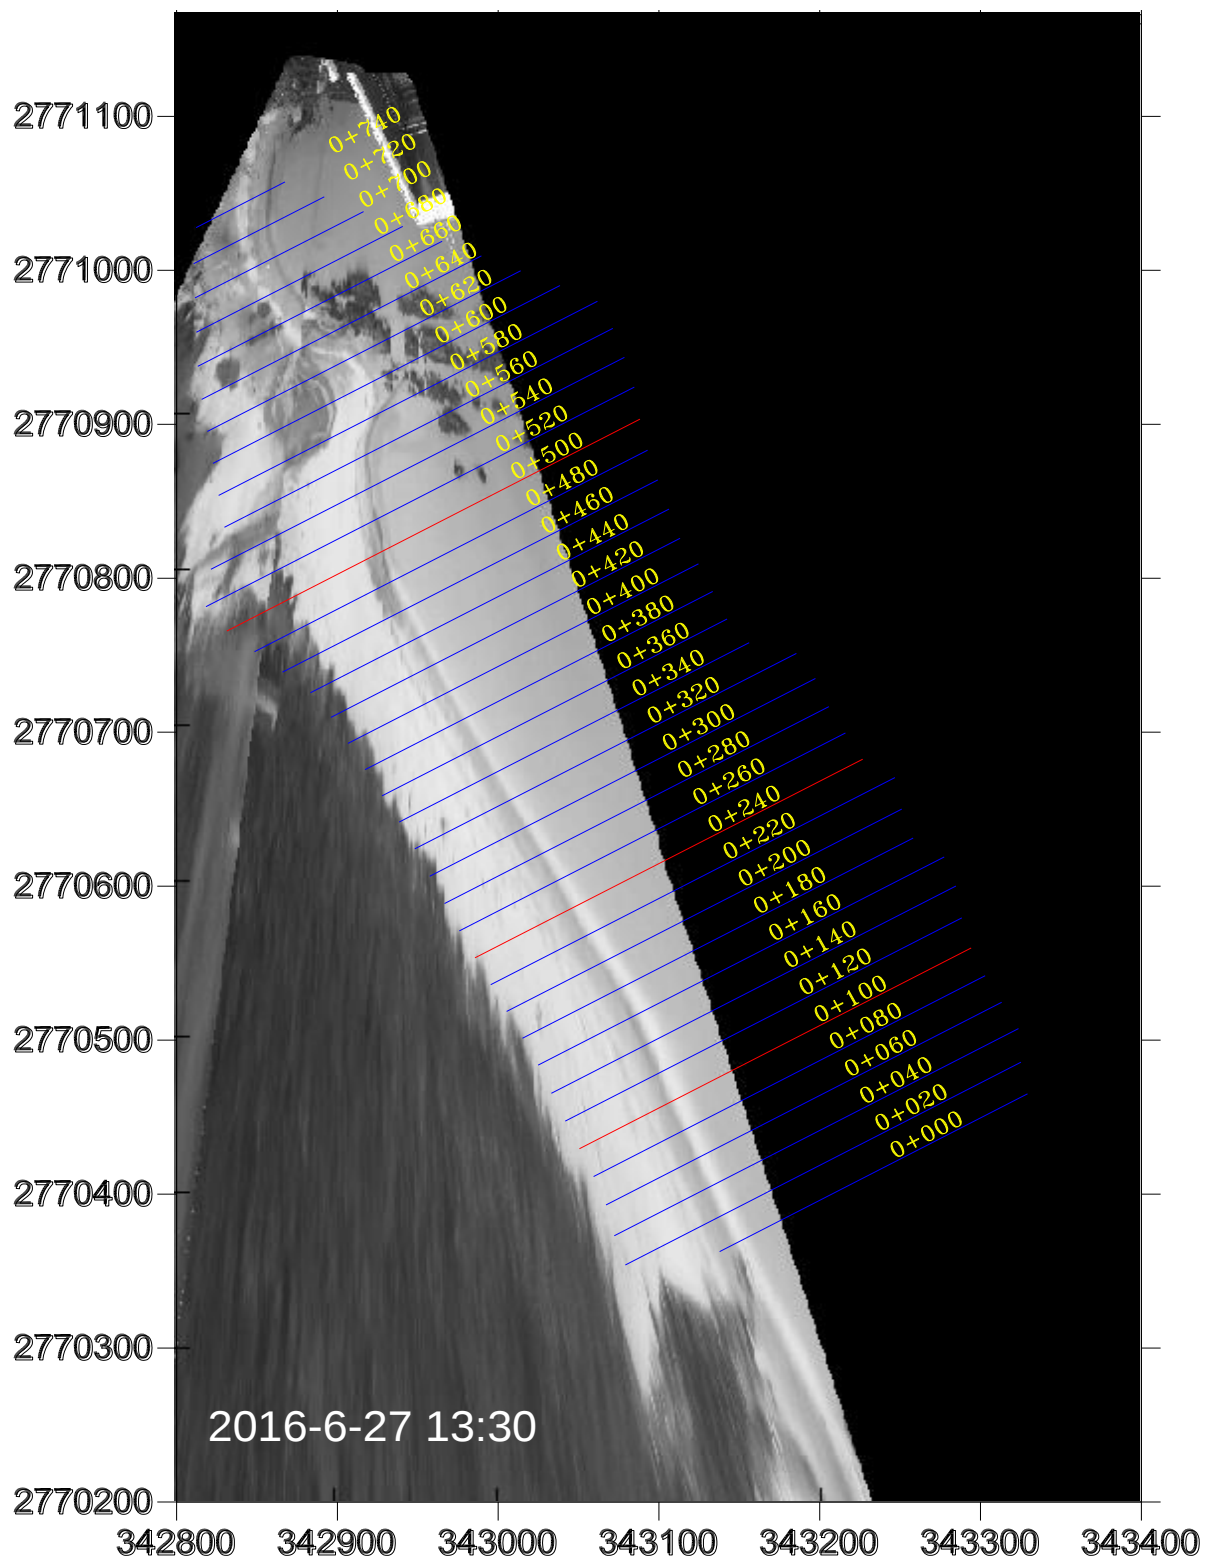
圖 4-14 鹽寮海岸地形影像全景圖(2016/6/27 13:30)

本計畫執行期間岸線變遷分析作業，係引用龍洞波浪浮標測站之波浪與福隆漁港潮位資料作為輔助分析資料，本(六)月海岸線影像拼接成果如圖 4-14 所示；並依每相鄰一個月及近一年影像分析成果繪海岸線，如圖 4-15 所示。

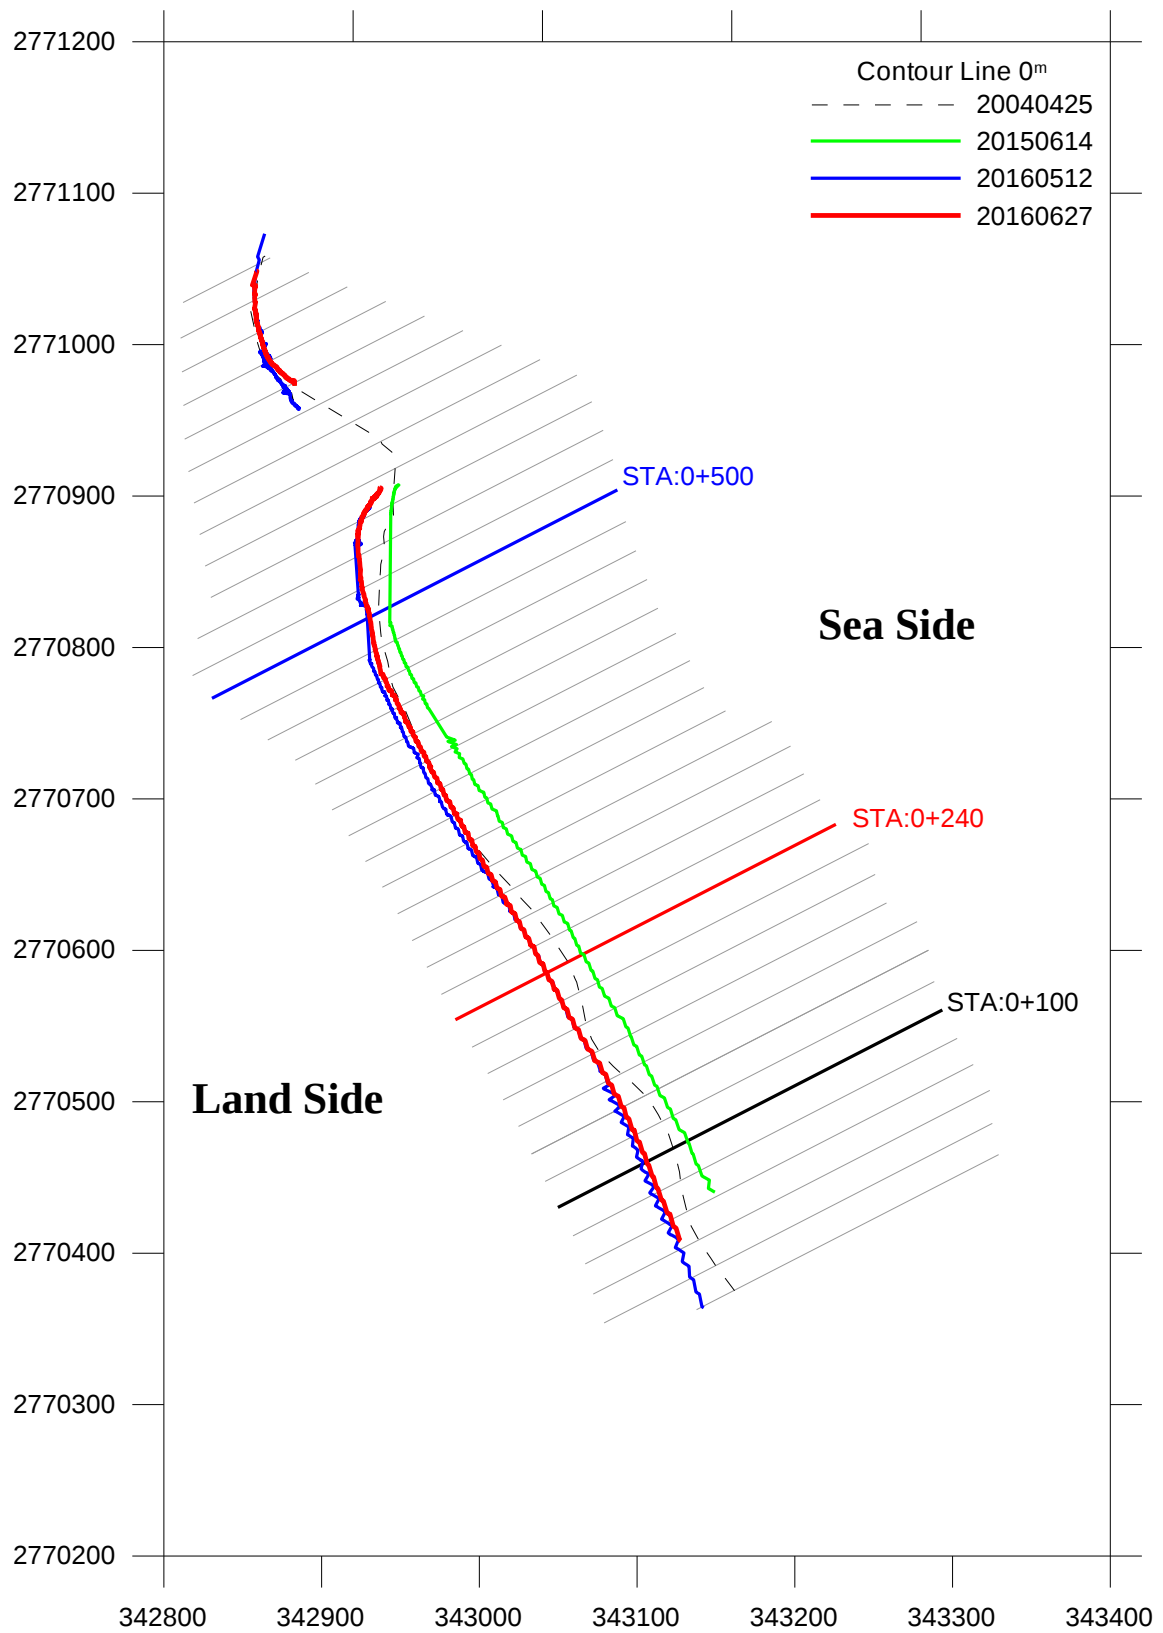
圖 4-15 鹽寮海岸線變遷分析比較圖

另外，根據 2004 年 5 月監測開始至 2016 年 6 月底為止的地形觀測結果顯示，監測區灘岸地形變動相對劇烈區主要集中在監測區北側礁石區與監測區南側大岩礁以北部份之 STA：0+100、STA：0+240 及小舞台 STA：0+500 區段附近。影像岸線變動分析遂針對此三個斷面進行分析，結果分別如圖 4-16 海岸線斷面沙灘寬度變化圖及表 4-4 海岸線斷面沙灘寬度變化分析表所示。由鹽寮沙灘逐月岸線變遷分析與海岸線斷面沙灘寬度變化分析結果顯示，本(六)月海岸線(2016/6/27)與前月(2016/5/12)比較結果顯示，STA：0+100、STA：0+240 及 STA：0+500 處 0<sup>m</sup>灘線往海側延伸 3.27 公尺、0 公尺及 1.76 公尺，影像成果顯示整體監測區域 0<sup>m</sup>灘線除小舞台前沙灘區域無明顯變化，其餘皆往海側延伸。
