雲林離島式基礎工業區施工期間環境監測101年第一季
(101年1月~3月報告)雲林縣政府審查意見回覆情形

雲林離島式基礎工業區開發計畫施工期間環境監測105年第1季報告
工業局審查意見答覆對照表

雲林離島式基礎工業區開發計畫施工期間環境監測 105 年第 1 季報告

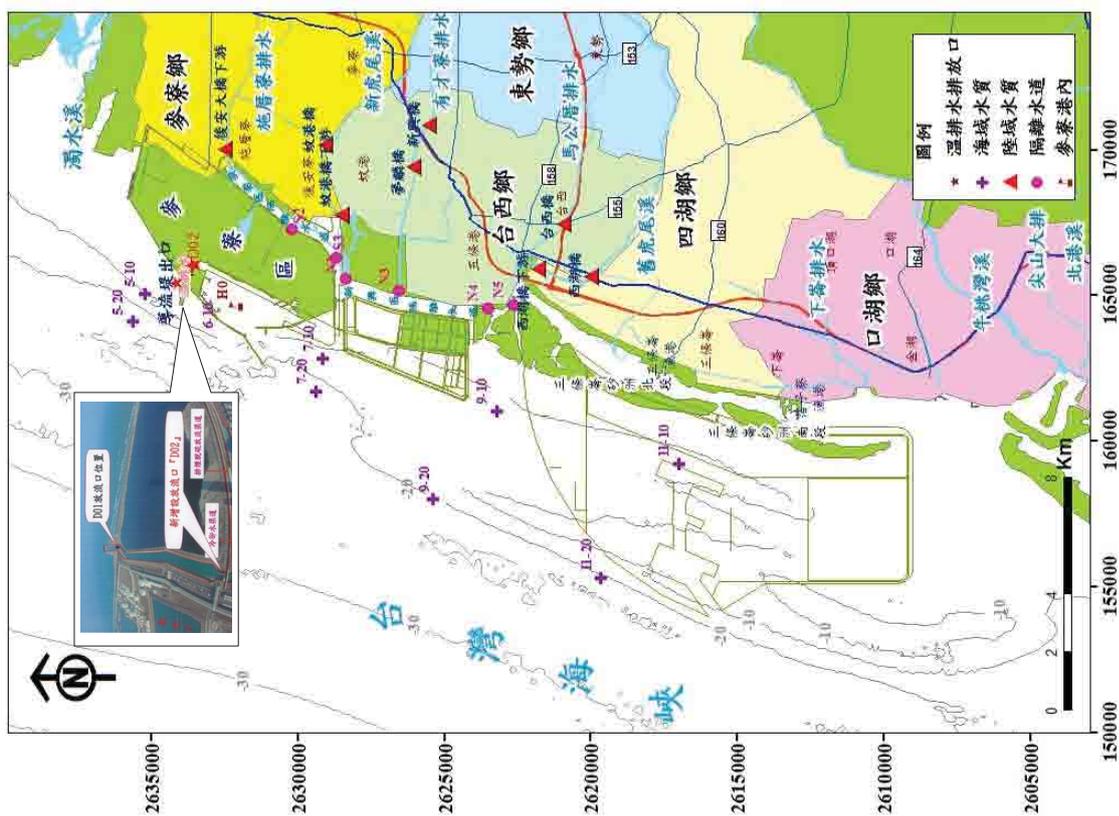
圖 1.4-7 雲林離島101年度第三季河口至海域水質調查點位

行政院環保署意見	回覆情形
<p>一、101年第3季環境監測報告附錄五「雲林離島式基礎工業區開發計畫施工期間環境監測」歷年環保審查意見暨工業局辦理情形說明對照表，請補充101年第2季辦理情形說明對照表。</p>	<p>一、遵照辦理。</p>
<p>二、請於報告p1-33頁，圖1.4-7河口及海域水質調查點位補充工業區放流口位置並說明計畫區放流水情形，俾釐清放流水對各水質監測點之影響。</p>	<p>二、遵照辦理，已於圖 1.4-7 河口及海域水質調查點位補充工業區放流口 D01 與 D02 點位，請參閱附圖一。</p>
<p>三、海域水質檢測海域斷面生化需氧量SEC9-20下層水濃度達2.2mg/L，起出甲類海域水質標準(≤2.0mg/L)，另新與區湖間帶區溶解氧、大腸桿菌群、氨氮等有不符合甲類海域海洋環境品質標準情形請持續追蹤並研析說明。</p>	<p>三、遵照辦理，第三季海域水質除 SEC9-20 下層水濃度略微超出甲類海域水質標準外，整體海域水體品質尚屬理想，未有明顯有機污染現象，至第四季監測測值已回穩降低，推測應為局部零星污染。另外，由雲林沿海水質狀態之空間變化趨勢顯示，雲林離島工業區長期受到新虎尾溪與舊虎尾溪等陸源不定期畜牧與生活廢污水排入影響，以致近岸河口水質含有營養鹽類相關污染源，而有機污染方面之生化需氧量、氨氮濃度於河口區之監測測值最高，湖間帶區水質濃度居次，而海域樣點濃度最低，呈現污染濃度分布從河口向海域遞減之特性，反應出新、舊虎尾溪有機污染嚴重，將持續留意觀察。</p>
<p>四、地下水監測情形表「總有機碳」、「汞」項目之監測結果描述有誤，請修正。</p>	<p>四、地下水監測情形表「總有機碳」、「汞」項目之監測結果描述有誤，請修正。</p>
<p>五、請依歷次審查通過之環評影響評估書內容及審查結論執行。</p>	<p>五、遵照辦理。</p>

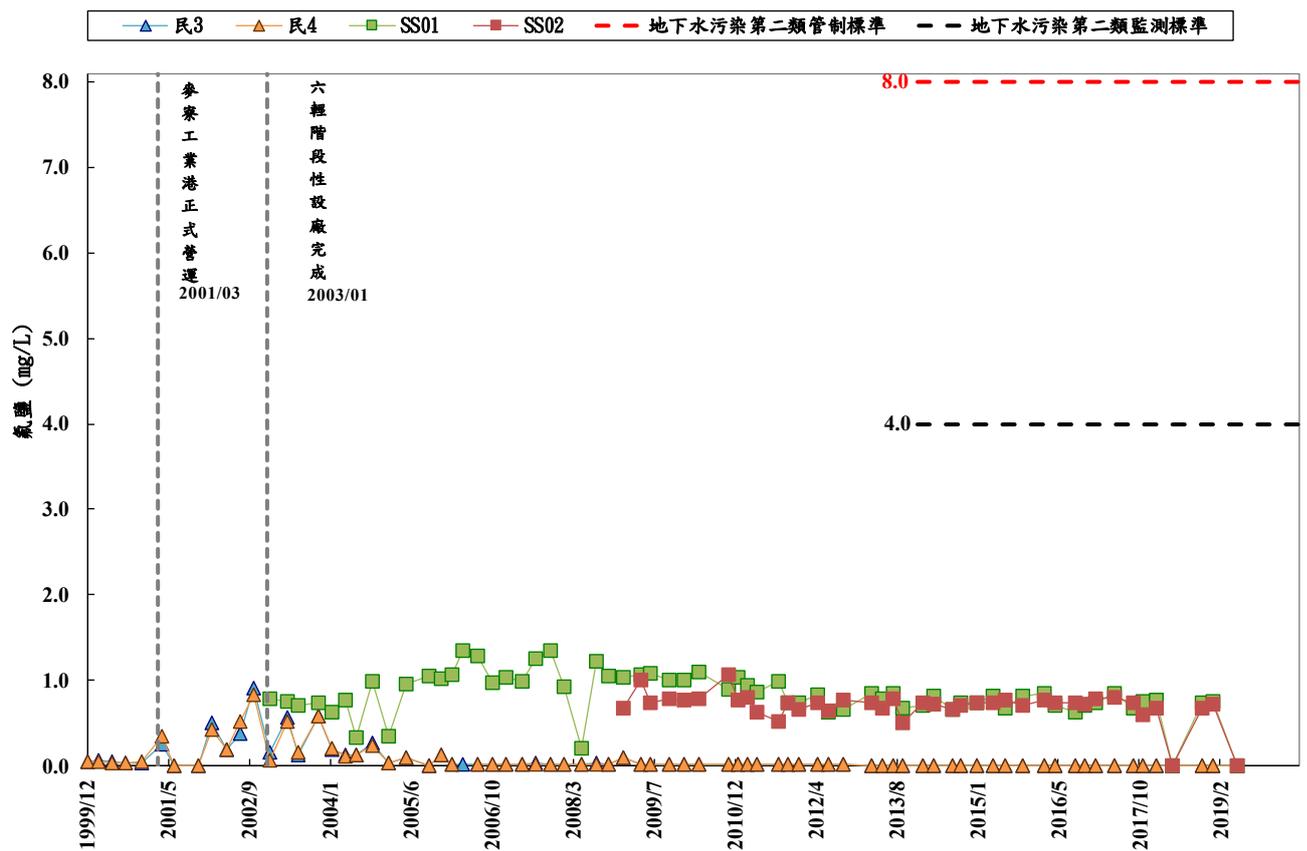
圖一 氯鹽歷年濃度測值變化

審 查 意 見	意 見 答 覆
	圖3.1.6-3「氣鹽歷年濃度測值變化」，「民井3」之地下水氣鹽監測值自2013年9月後變動幅度增大，請評估其發生原因。	謝謝指教，民井3係向民家借用之地下水井，其水質表示本區域的特性，目前雖有部份時間氣鹽偏高，惟仍多在監測標準以下，顯示本區域之地下水仍屬淡水。目前無發現本井附近之環境有足以影響水質之變化，未來將會持續注意水質變化與環境變化。
二	海洋委員會海洋保育署審核意見：	
	新興區潮間帶本季水質N1、N3及N4監測點之大腸桿菌群相較過去幾年，有明顯偏高狀況，建議補充說明。	謝謝建議，新興區潮間帶水質位於內陸排水與海域斷面之交界區，因多受內陸畜牧廢水及家庭污水影響，水質較海域斷面略差。新興區潮間帶水質之大腸桿菌群測值相較於上季，於108年第三季已有減少趨勢(圖二)，濃度仍在變動範圍內，後續將持續觀察。

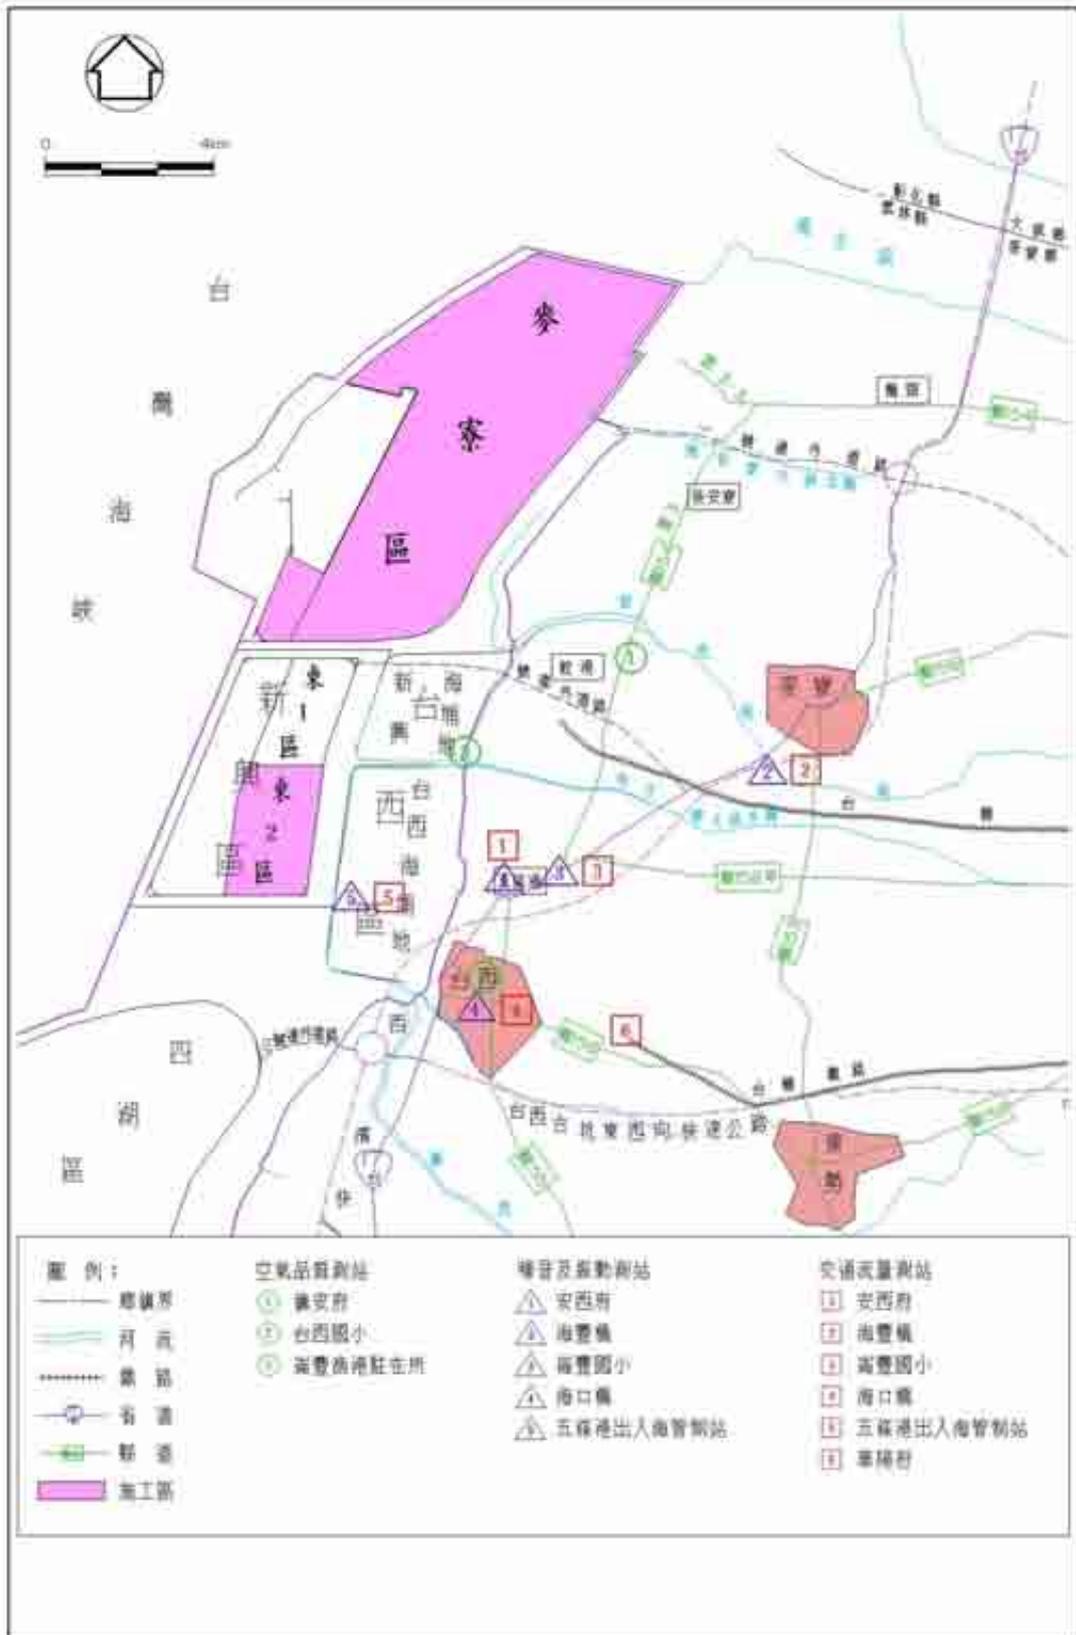
圖 1.4-1 雲林離島工業區施工期間物化環境監測站位置圖

監測位置係選擇施工區附近具代表性之敏感受體，包括鎮安府、崙豐漁港駐在所及台西國小等 3 處，可監測新興區及台西區施工期間之空氣品質，測站位置詳圖 1.4-1。

測站位置選擇可能受施工或營運噪音及振動影響之敏感受體，本監測共選擇五處測站，測站位置詳圖 1.4-1 所示，說明如下：

測站設於安西府入口前之台 17 省道旁，台 17 省道於此處之路寬 11.4 公尺，屬第二類管制區緊鄰 8 公尺以上道路之交通測站，本測站為通往台西區五條港及台西海園最近之入口地標。

測站設於五條港漁港駐在所旁，所臨之中央路為台西區工地施工車輛專用道路寬 15.2 公尺，目前屬第二類管制區內緊鄰 8 公尺以上道路之交通測站，為進入台西區工地主要聯絡道路。

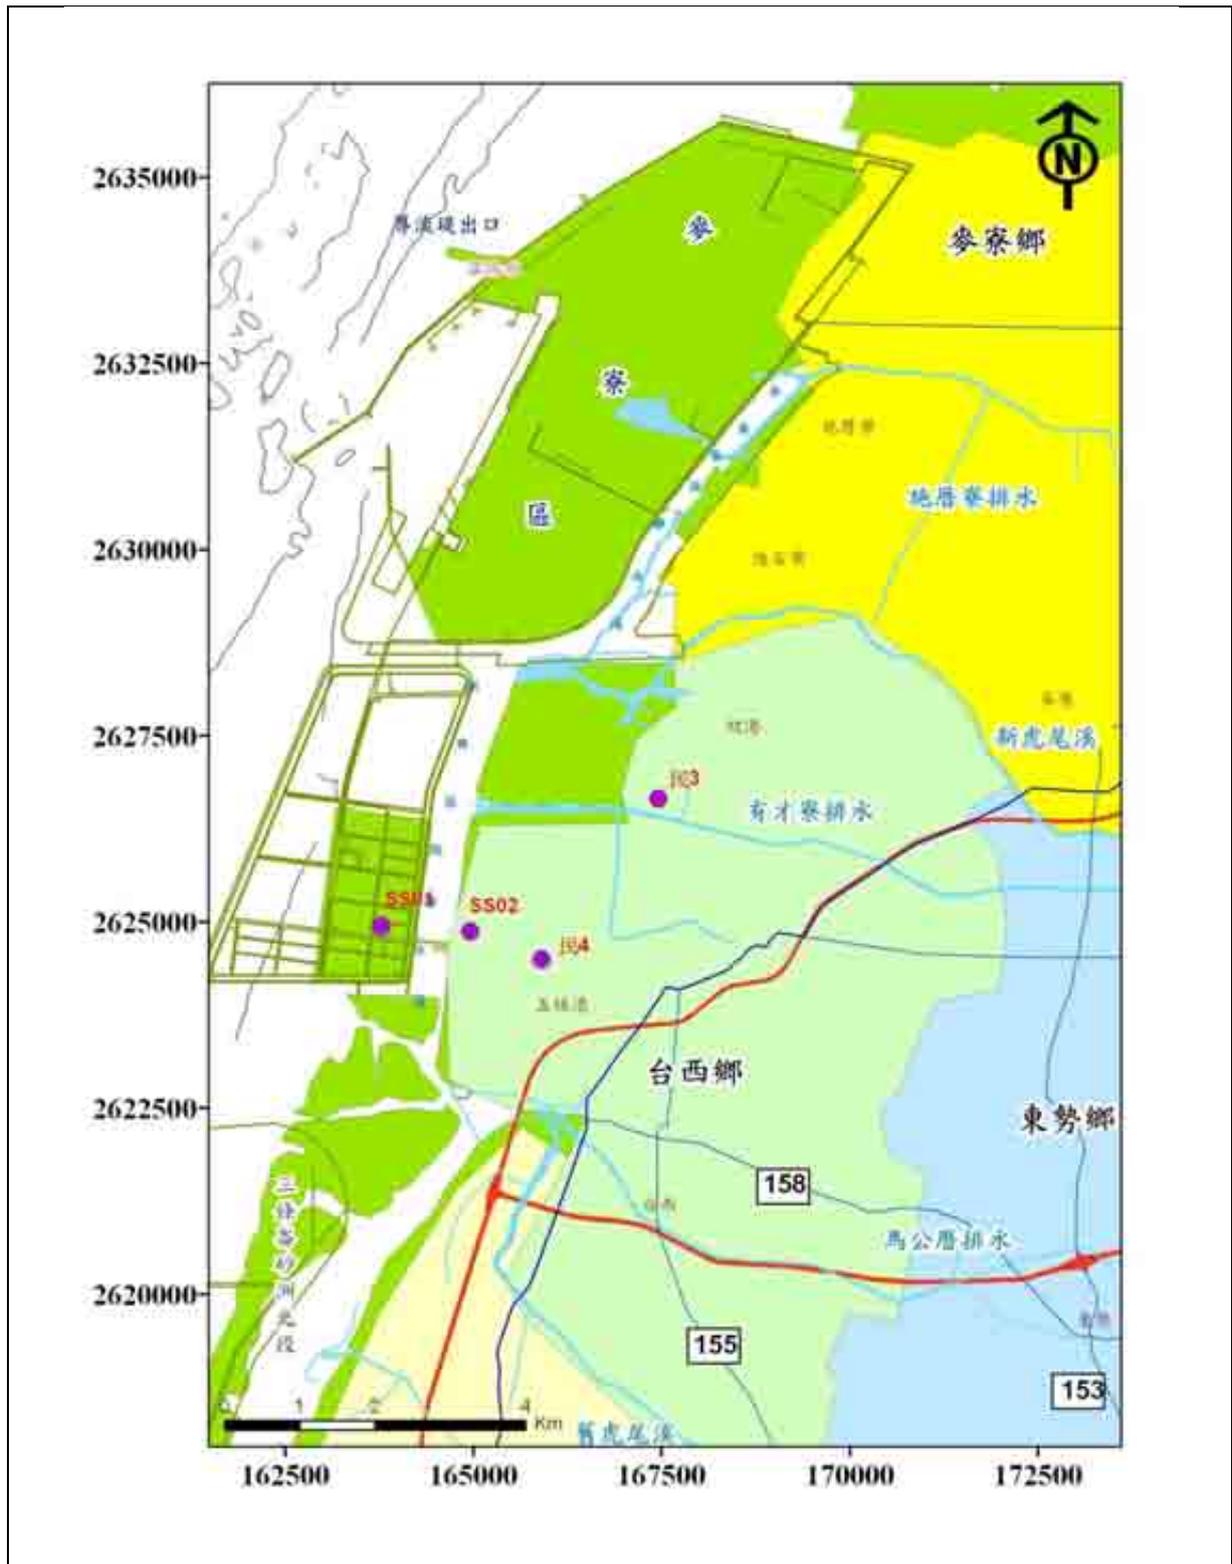
圖 1.4-3 離島工業區各地下水監測井及民井位置分佈圖

** 管口高程的引測參考點為內政部編號 N0042 的水準點。

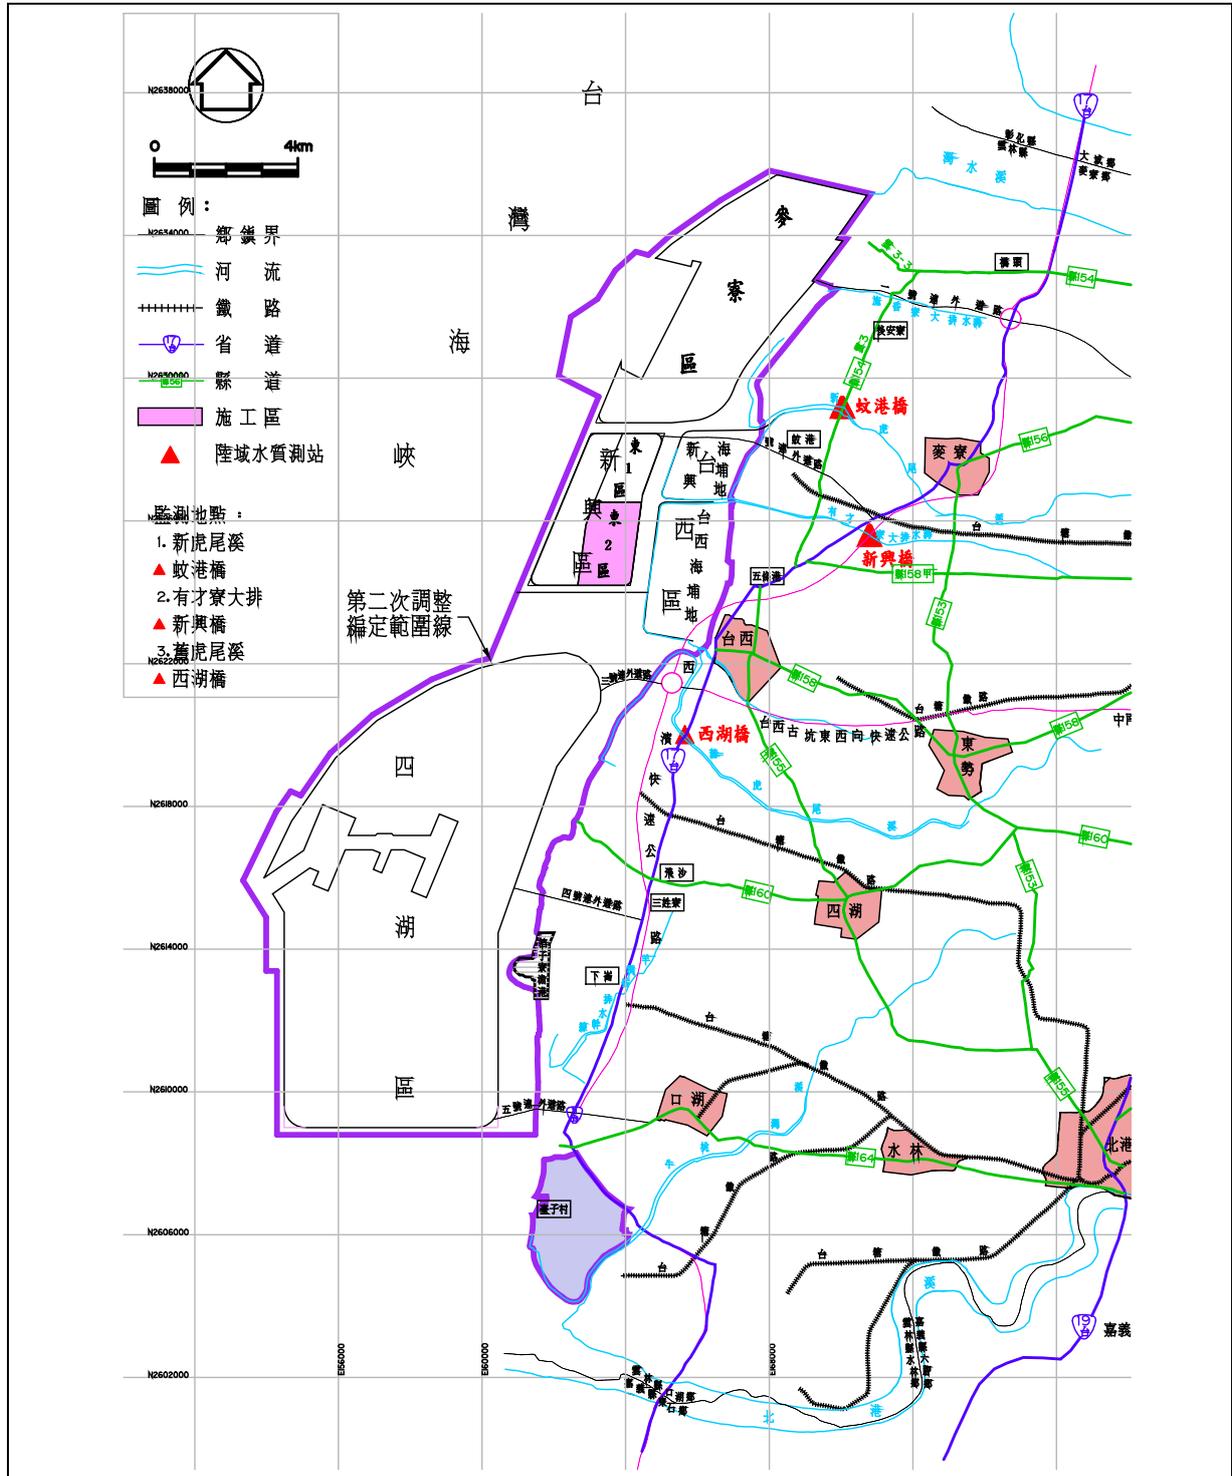
圖 1.4-4 雲林離島工業區施工期間陸域水質監測站位置圖

選定之採樣測站包括新虎尾溪、有才寮大排及舊虎尾溪等三排水路，測站位置如圖 1.4-4 所示，共 3 測站。依序為：

- 一、新虎尾溪：蚊港橋。
- 二、有才寮大排：新興橋。
- 三、舊虎尾溪：西湖橋。

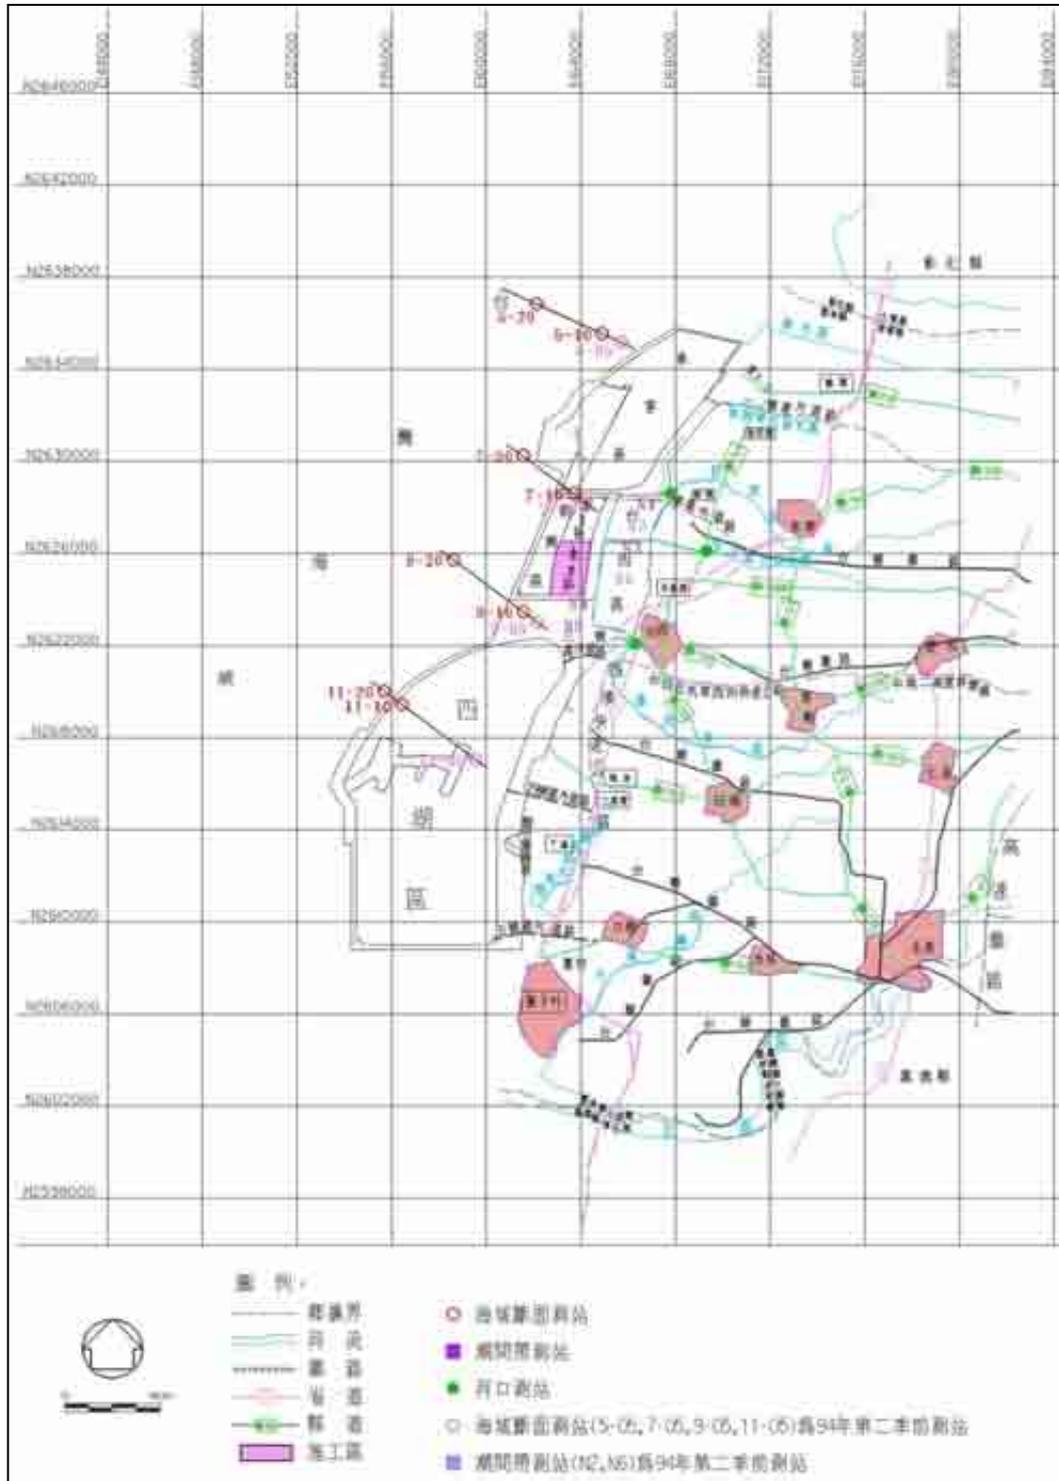
圖 1.4-5 雲林離島工業區海域及河口調查點位置圖

新虎尾溪(蚊港橋下游)、有才寮大排(夢麟橋)及舊虎尾溪(西湖橋下游)等測點，詳圖 1.4-5。

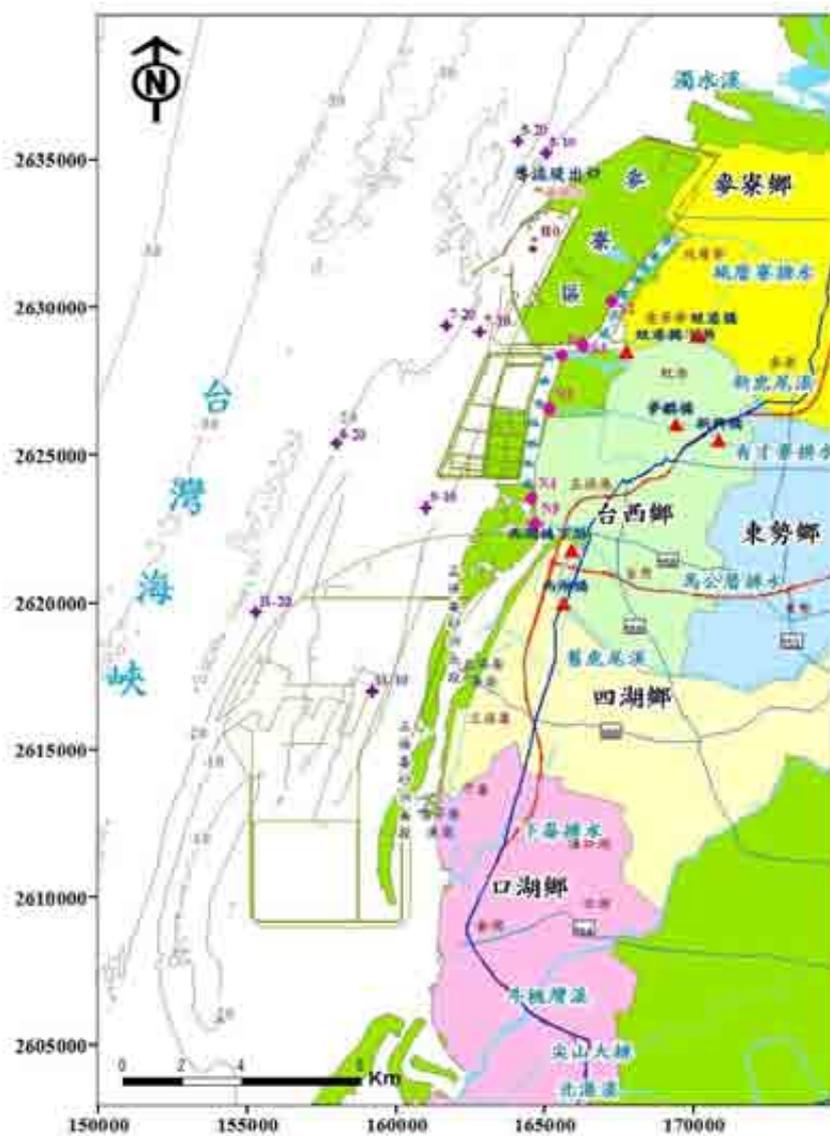
圖 1.4-6 本季雲林離島河口至海域水質調查點位

基於雲林台西沿海為臺灣牡蠣養殖產業最主要之採苗區，其提供之牡蠣苗約佔全臺牡蠣養殖產業所需之 80%，再加上新興區養灘工程可能造成水體變化，故監測範圍維持北起 SEC5，南至 SEC11 之 20m 水域，設立 SEC5、SEC7、SEC9、SEC11 等四條斷面，並針對導流堤出口處量測現場水質項目，以作為若水質發生異常時，其來源判斷參考。此外配合新興區現況調整，本年度於新興區之新、舊虎尾溪出海處潮間帶區共設四個長期測點(N1、N3、N4、N5)進行水質調查。

海域依環保署於 90 年 12 月 26 日(90)環署水字第 0081750 號分布之海域環境分類及海洋環境品質標準做比較，本監測海域仍以甲類海域水質為標準，監測結果摘要如表 1.2-1 所示，海域水質與底質監測位址如圖 1.4-6 所示。

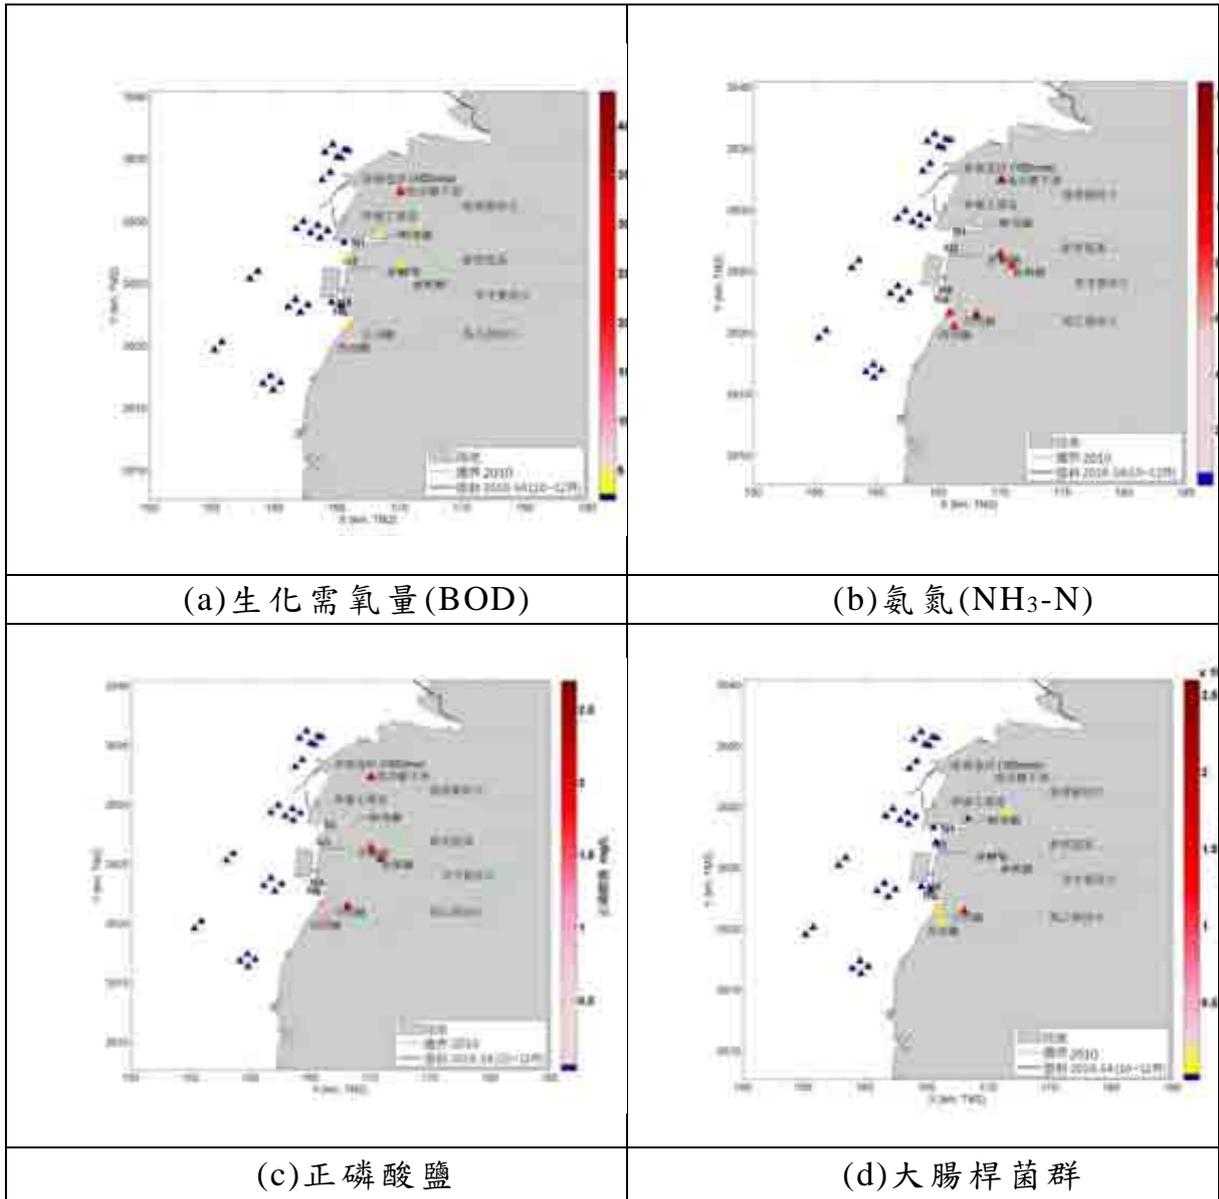
圖 2.8-1 雲林沿海水質污染特性之空間分布

以 60 公斤豬隻而言，其污染量每日可達 COD 400 g，SS 200g，此等畜牧廢水若未經妥善處理而逕自排入河川，易造成水體品質不良與惡化。因此由歷年麥寮及新興區河口調查結果顯示，區域內的新虎尾溪與舊虎尾溪，受到來自陸源不同程度污染，大多以生化需氧量、氮氮與磷等有機污染指標最常超出陸域水體之最高容許上限，且污染濃度相對高於彰雲沿海其他區域，河川污染程度指數(River Pollution Index, RPI)呈現嚴重污染。環保署列管全台 11 條污染嚴重河川，其中雲林縣佔 3 條，分別是濁水溪、新虎尾溪及北港溪，其中與本計畫區鄰近之新虎尾流域污染分布量，以畜牧廢水居冠，佔 81%、而生活污水與事業廢水分佔 16% 與 3%。目前雲林縣政府為打造一個綠色基盤的農業首都，乃積極推動河川水質改善與綠能產業政策，希冀能有效改善轄內新虎尾溪等水質污染嚴重之河川流域品質。

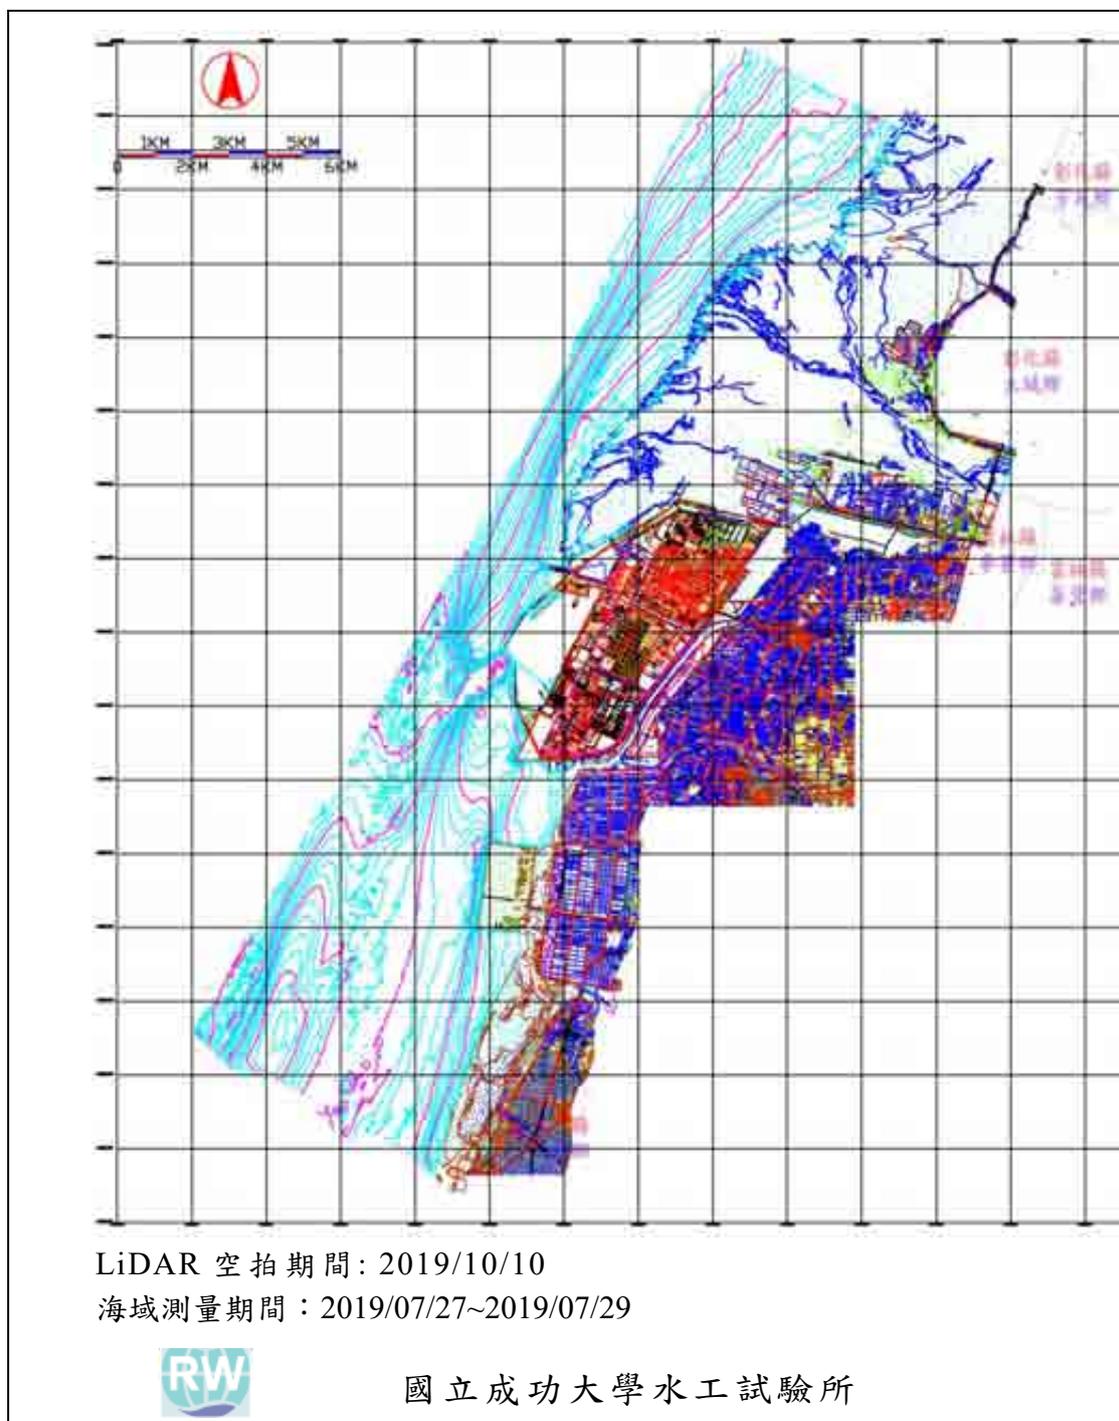
圖 2.12-1 本區海域 2019 年海域地形圖

海堤外溫排水導流堤北側地形，維持工業區開發以來之上游堤頭攔砂之效應，其等深線逐年往外推移，淤積較明顯處亦維持過去幾年趨勢，以濁水溪河口及麥寮港港口以北海域為主；新興區南側至三條崙漁港海岸近岸侵蝕，遠岸呈現淤積，整體淤積大於侵蝕。

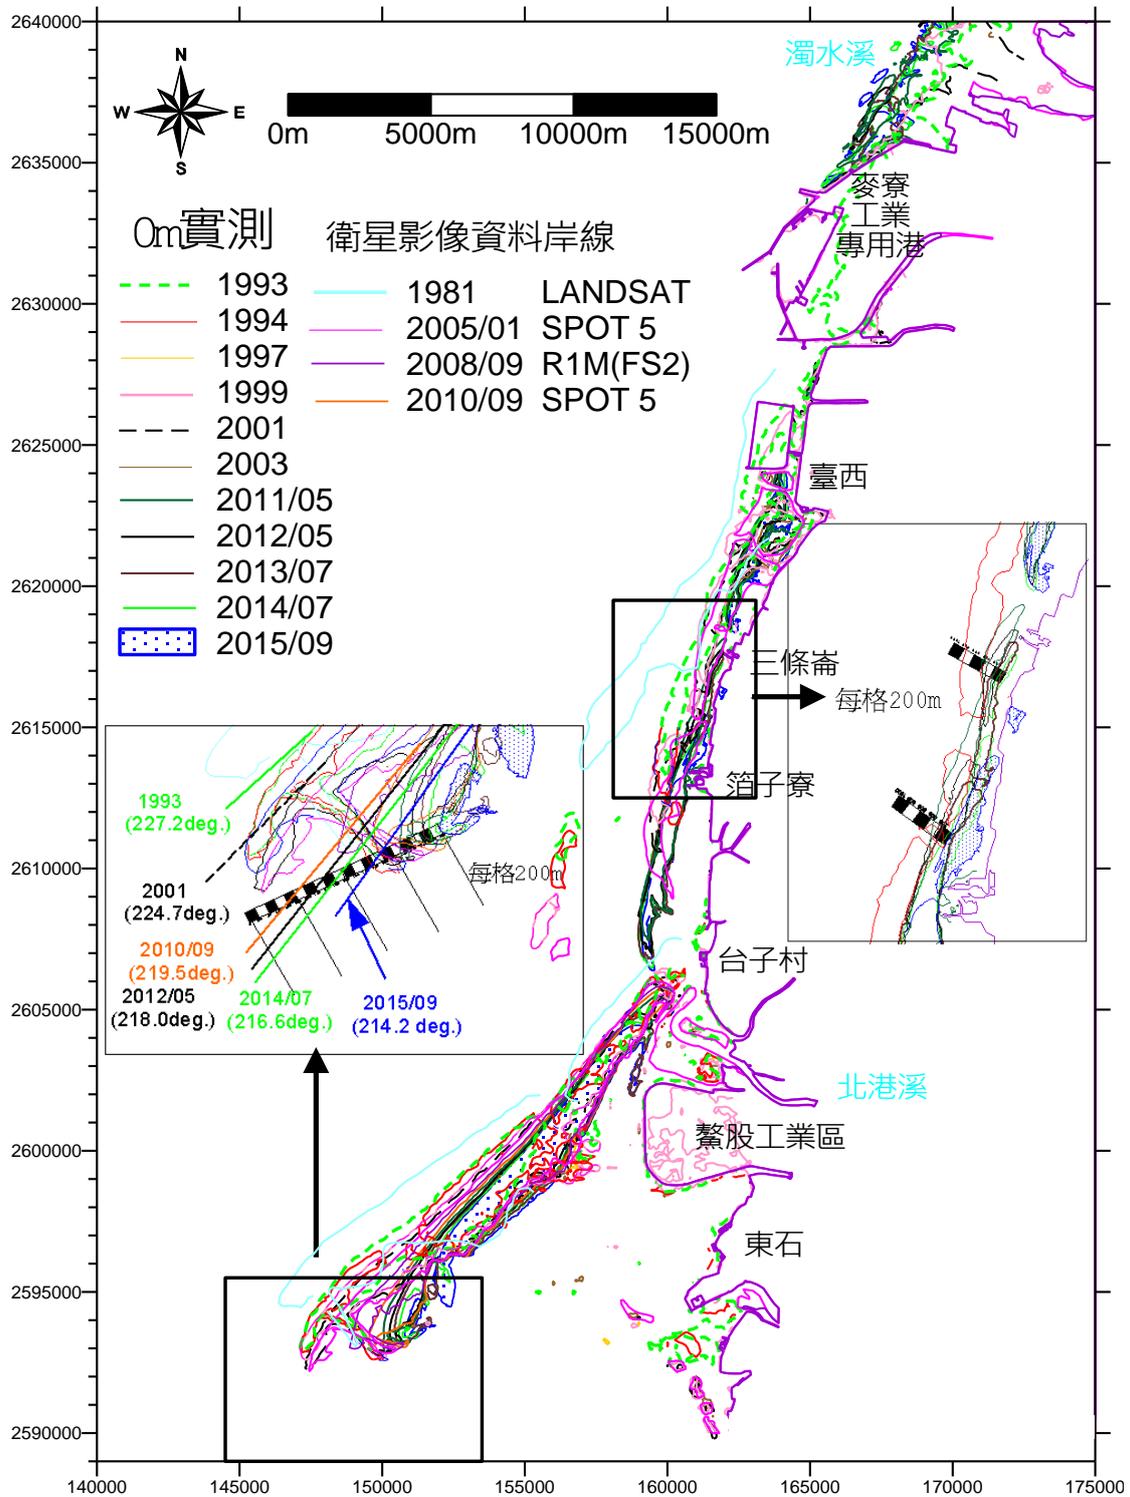
圖 3.1.12-5 歷年衛星影像及實測砂洲灘線套疊圖

外傘頂砂洲亦延續其南段向陸侵蝕、外傘頂砂洲西北側外緣並以逆時針方向緩慢向內陸方向偏移之趨勢，由實測資料顯示，外傘頂砂洲西北側外緣於 1993 年至 2015 年期間以逆時針方向每年約 0.59 度方向緩慢向內陸方向偏移(1993 年 227.2 度、2015 年 214.2 度)。

外傘頂砂洲最南端於 2001 年至 2015 年期間向陸退縮約 3484m(72 度方向), 2013 年至 2014 年砂洲西北側外緣向東南退縮約 130m, 2014 年至 2015 年砂洲西北側外緣向東南退縮約 233m(59 度方向)。

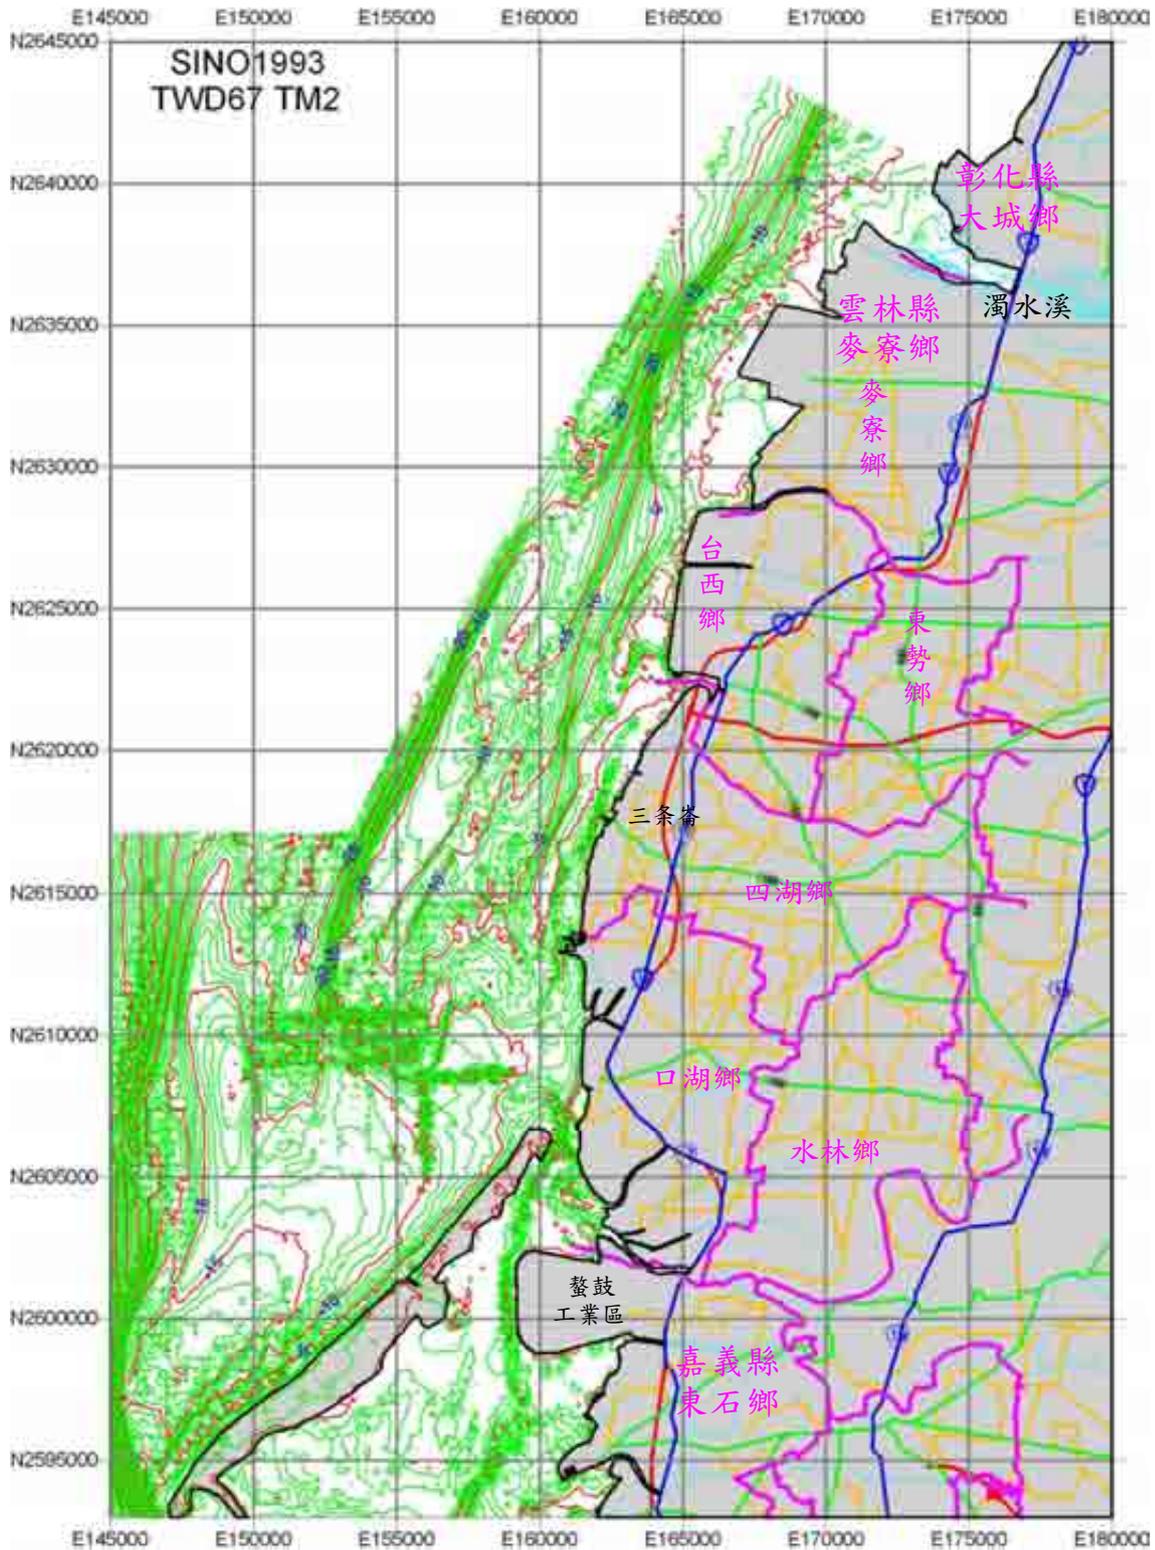
圖 3.1.12-6 本區海域 1993 年海域地形圖

測量施測範圍北起濁水溪口，南至外傘頂洲南端，東自海堤線，西至水深約 24 公尺，其中包括外傘頂洲及沿岸砂洲在內。

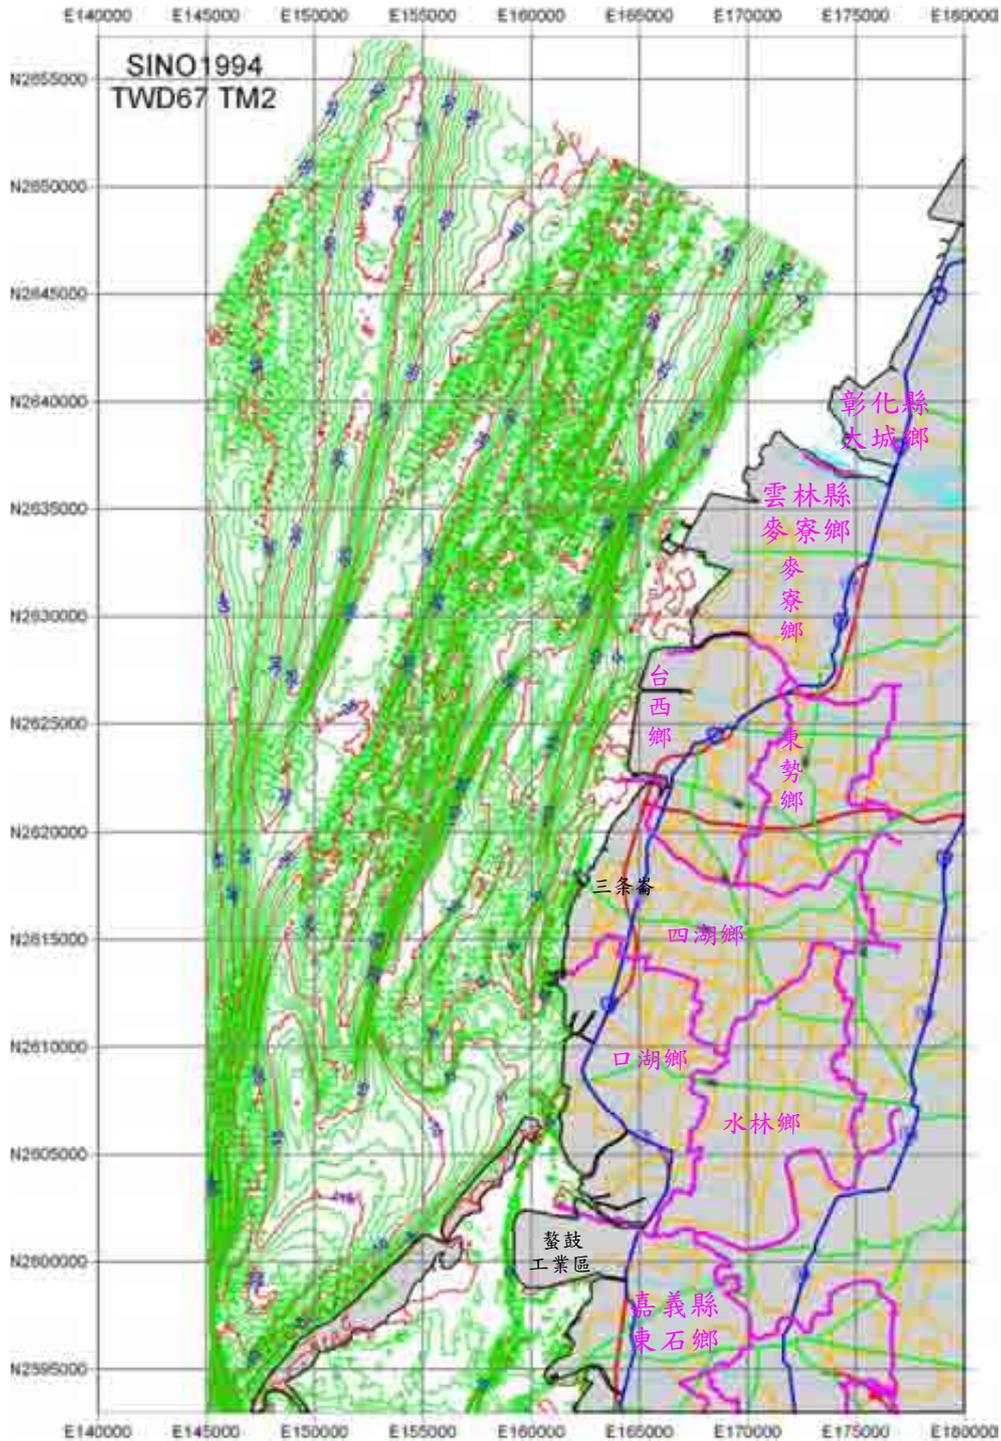
圖 3.1.12-7 本區海域 1994 年海域地形圖

測量施測範圍北自濁水溪口以北約 5 公里，南達外傘頂洲南端，東自台 17 號公路，西至水深約 40 公尺。其中台 17 號公路以西之陸上部份，含各河口及沿岸砂洲及外傘頂洲之地形均採航空攝影測量；施測結果如圖 3.1.12-7 之水深地形圖所示。

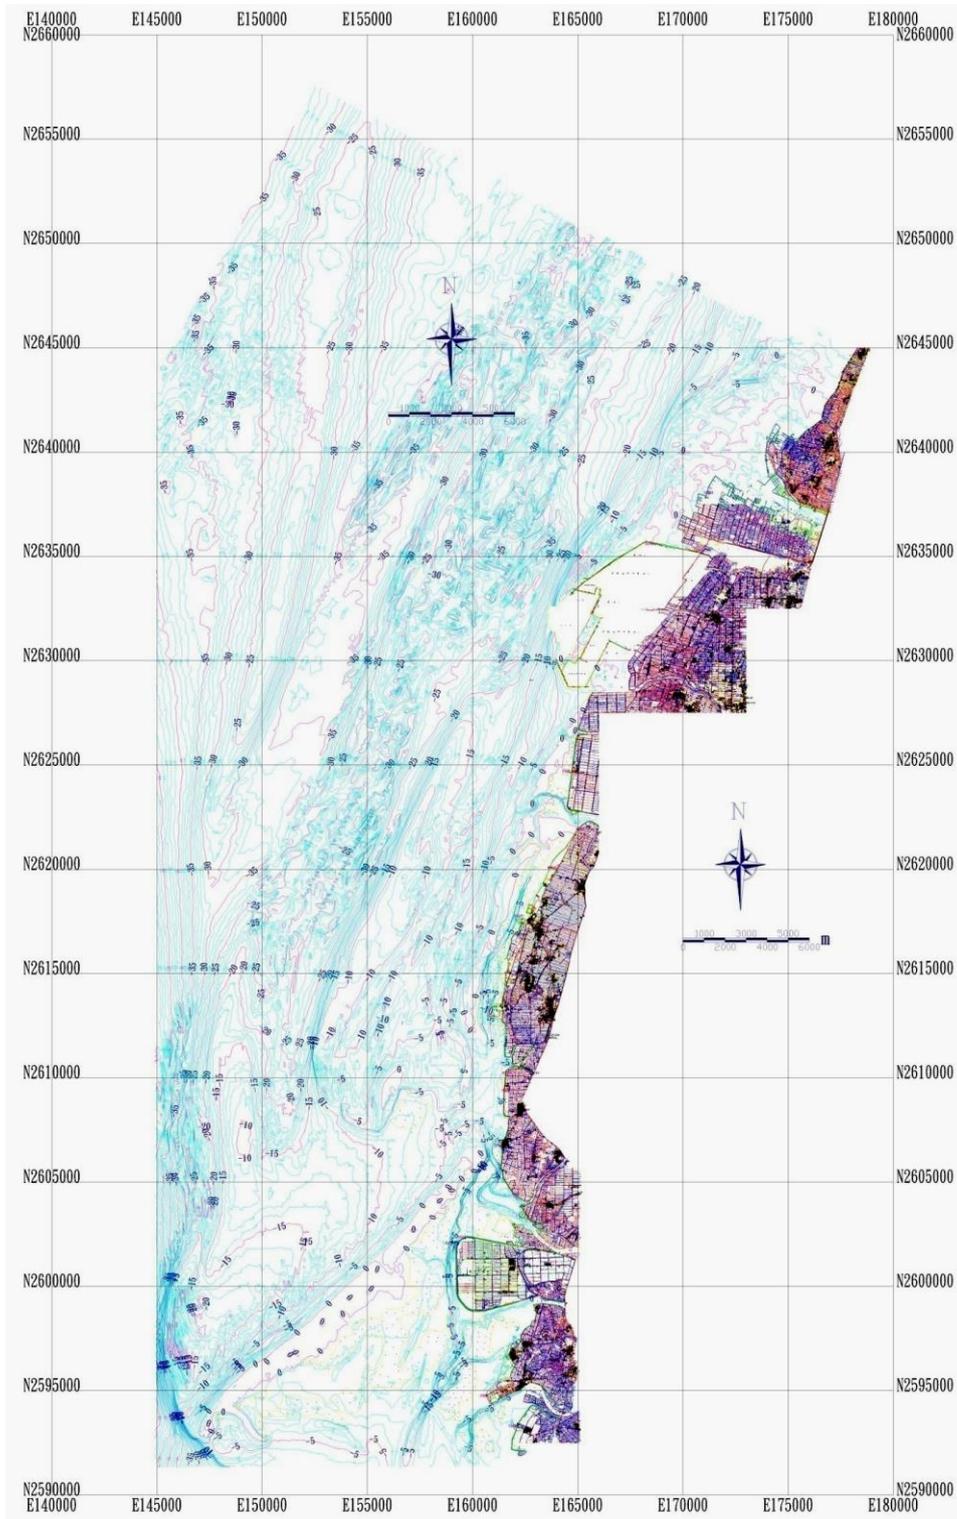
圖 3.1.12-8 本區海域 1996 年海域地形圖

測量施測範圍北自濁水溪口以北約 5 公里，南至外傘頂洲南端，東自海堤線，西至水深約 40 公尺，其中沿岸砂洲及外傘頂洲之地形均採航空攝影測量，測量結果如圖 3.1.12-8 所示。

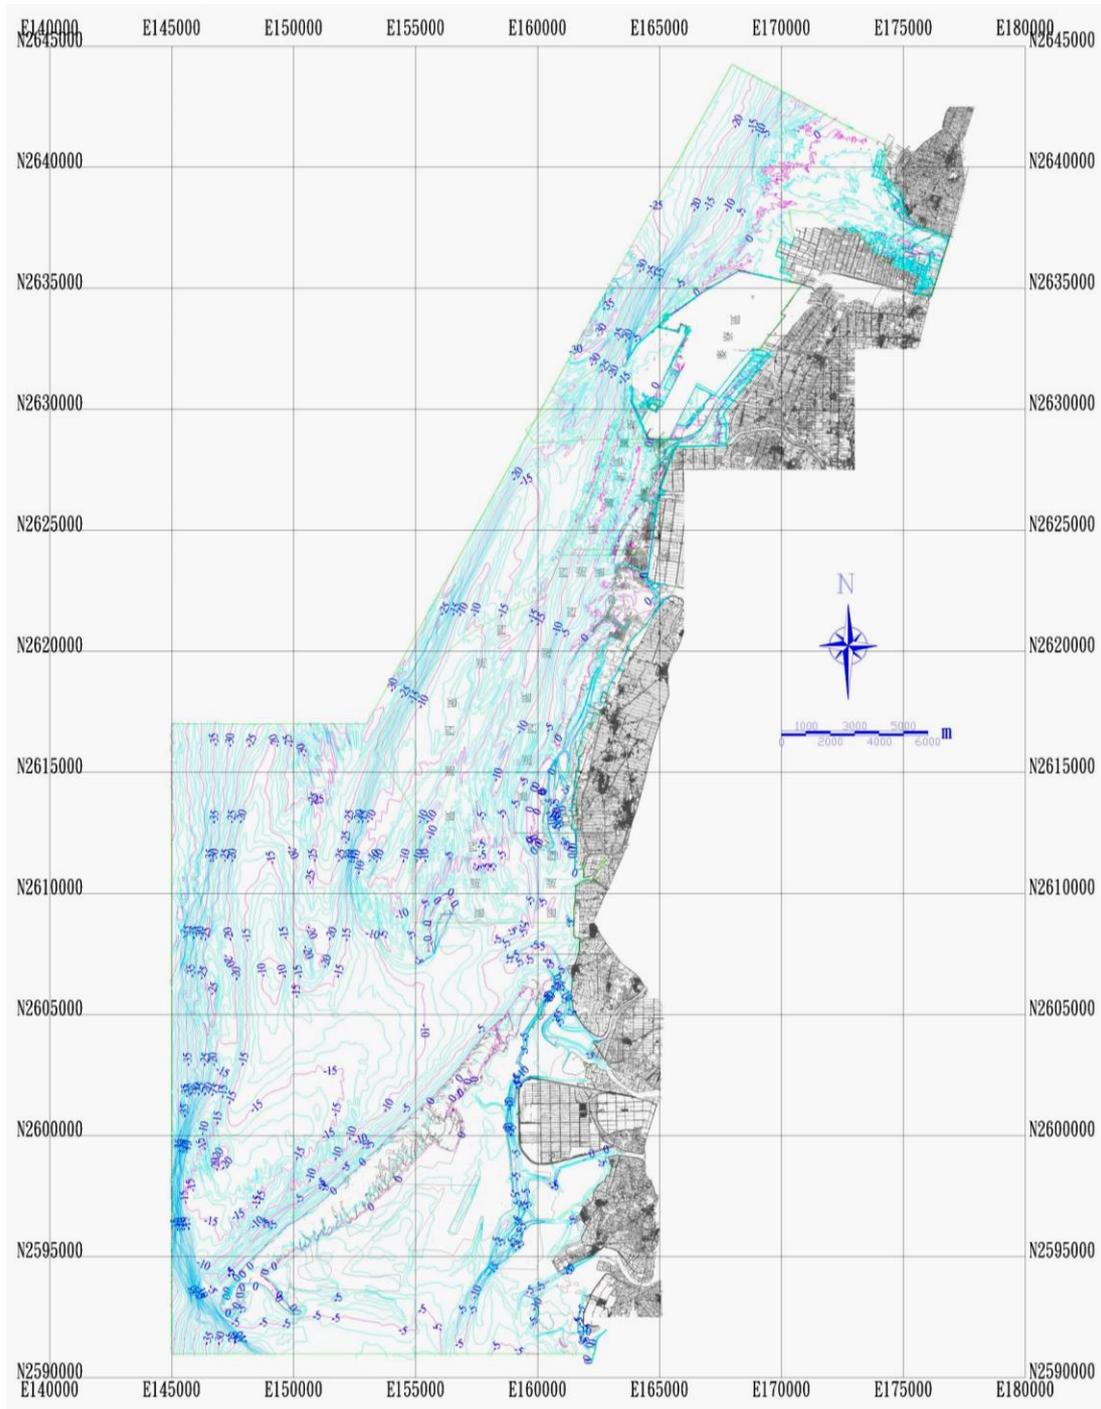
圖 3.1.12-9 本區海域 1997 年海域地形圖

測量施測範圍北自濁水溪口以北約 2 公里，南至外傘頂砂洲南端之砂洲岬以南至少 500 公尺，東至海堤線，西至水深約 20 至 40 公尺。其中沿岸砂洲及外傘頂洲地形均採航空攝影測量，測量結果如圖 3.1.12-9 所示。
