雲林離島式基礎工業區施工期間環境監測101年第一季
(101年1月~3月報告)雲林縣政府審查意見回覆情形

雲林離島式基礎工業區開發計畫施工期間環境監測105年第1季報告
工業局審查意見答覆對照表

雲林離島式基礎工業區開發計畫施工期間環境監測 105 年第 1 季報告

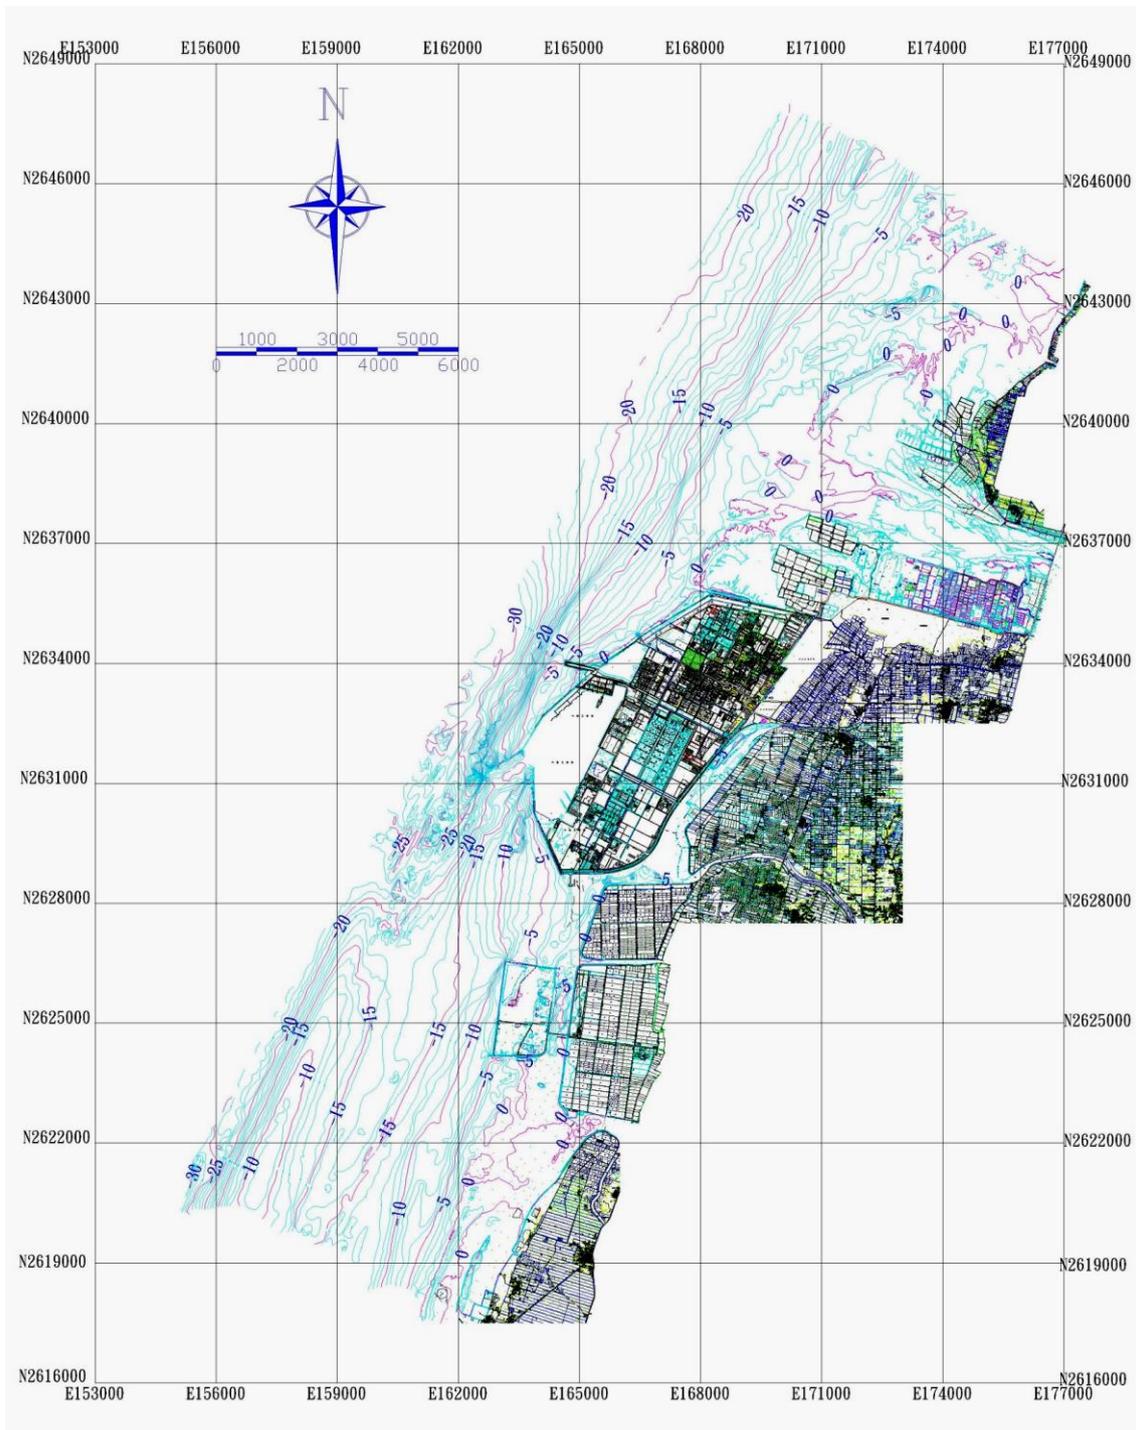
圖 3.1.12-16 本區海域 2004 年海域地形圖

測量施測範圍北自濁水溪口以北約 5 公里，南至三條崙漁港，東至海堤線，西至水深約 25 公尺，其中沿岸砂洲及灘地之地形均改採航空攝影測量，測量結果如圖 3.1.12-16 所示。

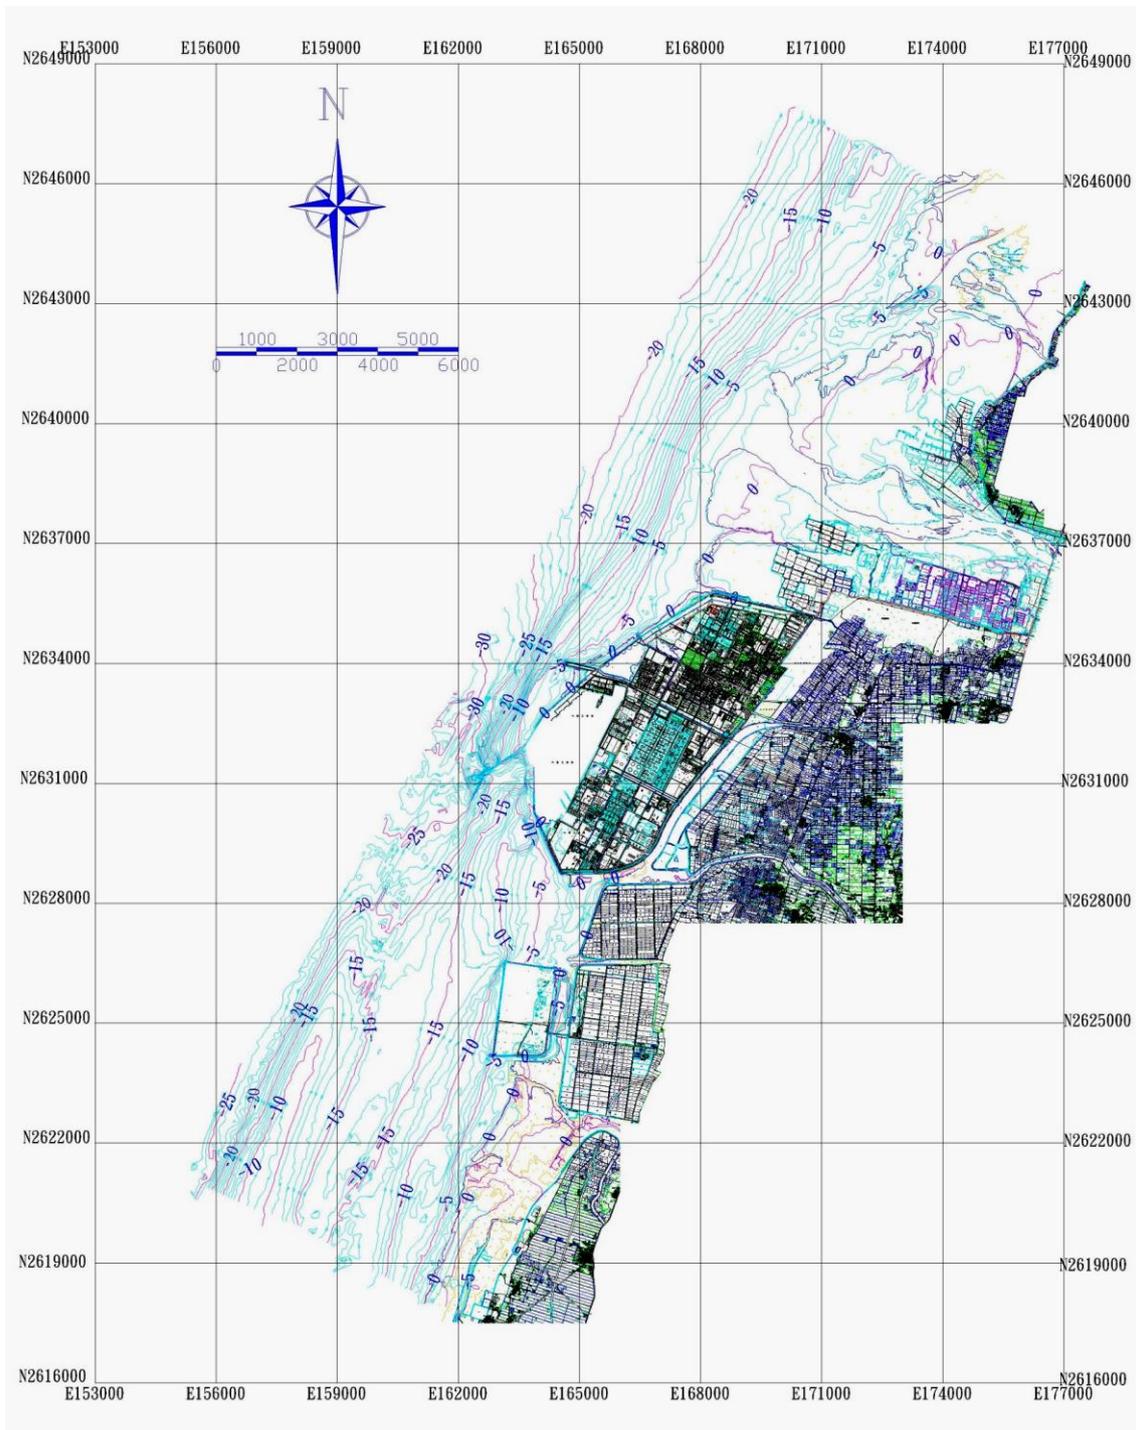
圖 3.1.12-17 本區海域 2005 年海域地形圖

測量施測範圍北自濁水溪口以北約 5 公里，南至三條崙漁港，東至海堤線，西至水深約 25 公尺，其中沿岸砂洲及灘地之地形均改採航空攝影測量，測量結果如圖 3.1.12-17 所示。

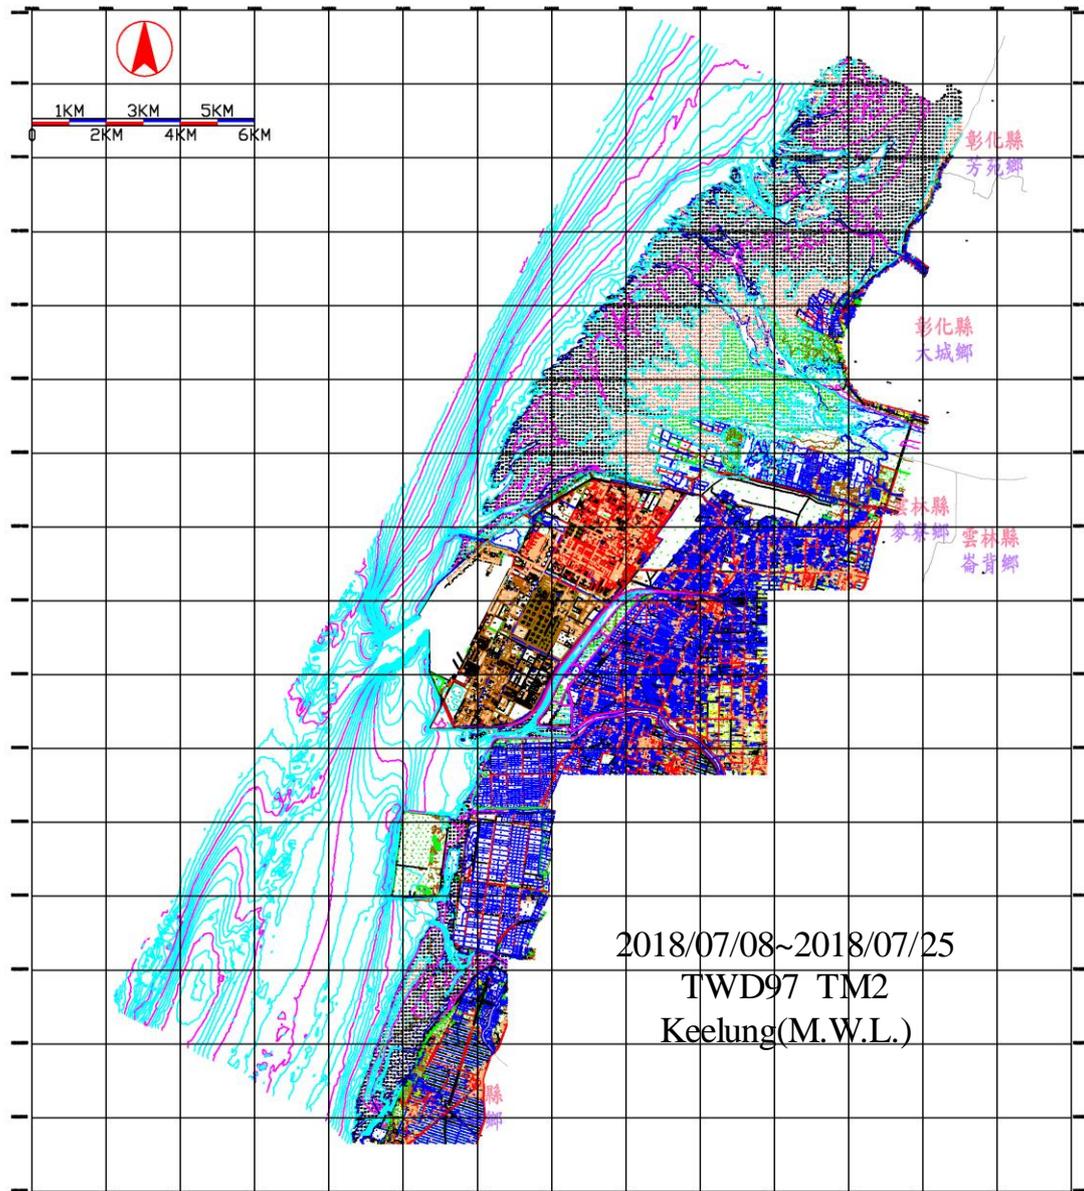
圖 3.1.12-30 本區海域 2018 年海域地形圖

測量施測範圍北自濁水溪口以北約 5 公里，南至三條崙漁港，東至海堤線，西至水深約 25 公尺，其中沿岸砂洲及灘地之地形均改採航空攝影測量，測量結果如圖 3.1.12-30 所示。

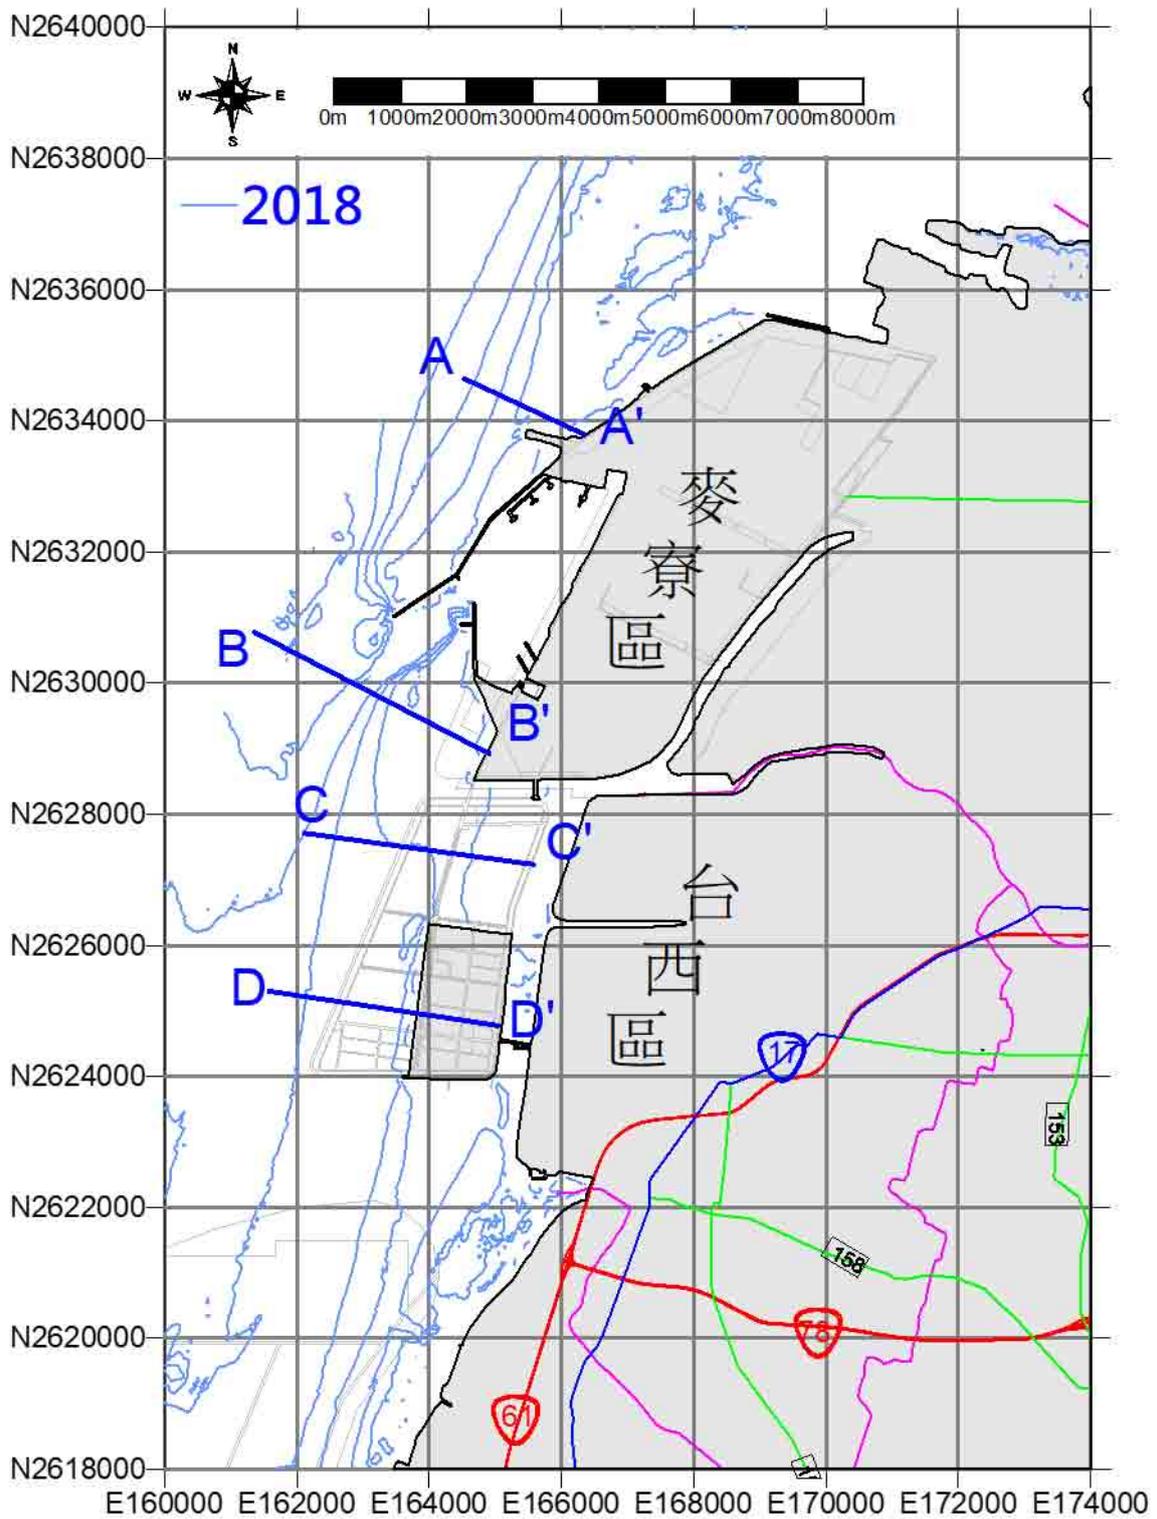
圖 3.1.12-35 海域地形變化比較斷面位置圖

為了解施工區域附近海域近年之地形變化情況，選擇麥寮區及新興區鄰近之代表性斷面(如圖 3.1.12-35 所示)，將不同時間之各斷面地形比較如圖 3.1.12-36 所示，各斷面地形變化情況歸納如下：

1. A-A' 斷面(濁水溪口南岸至麥寮港口以北)：1994年~1998年初期於離海堤1000m處呈明顯淤積，主要淤積區位持續向外海移動；2004年~2014年主要淤積區位外移至離海堤1200m外，最大年淤積深度可達2~3m，淤積區位持續往外海偏移，淤積速率有減緩趨勢，2010年~2019年期間離海堤400m以外仍維持淤積狀態，其中距離海堤1200m至2000m範圍內，累積淤積高度約達5m。
2. B-B' 斷面(麥寮港口南側)：近岸部份侵淤不顯著；離岸部份呈侵淤互現變動情形。斷面里程1000m~1800m處(麥寮專用港航道南側)於2004年~2019年期間明顯淤積，最大淤積深度可達10m，2012年~2014年期間淤積情況減緩，2014年~2019年期間淤積情況互有增減。
3. C-C' 斷面(新興區北段)：近岸300m於2004年~2010年間呈現侵蝕，2012年~2019年有回淤趨勢，其中2018年顯著淤積；離岸300m~1800m部份以1200m為轉折點呈現侵淤互現。離岸1800m~3500m部份則約以1800m為起點，整體呈現淤積趨勢，主要淤積區位持續向外海偏移，於1998年~2014年期間較大淤積區位於離岸2220m~3000m間，此16年期間最大淤積量可達6m，2014年~2019年斷面變化趨於穩定。
4. D-D' 斷面(新興區南段)：新興區圍堤位置約於斷面1250m處，斷面里程1500m~2500m處於1994年~2006年為持續侵蝕，2012年~2019年漸有回淤，斷面里程2800m~3500m處於1998年以後轉為淤積，2014年至2019年仍維持淤積狀態；離海堤500m(里程1750m)外於2006年~2019年期間底床坡度轉為相對平緩，離海堤210m(里程1460m)內底床坡度則明顯較陡，因堤前水深逐年降低，坡度正逐間趨緩。全斷面於2012年~2019年期間已漸趨穩定。
