# 鹽寮海岸短期性養灘之監督工作

## 第 184 次監測報告

委託單位：台灣電力公司

執行單位：國立台灣海洋大學  
近海防災科技研究中心

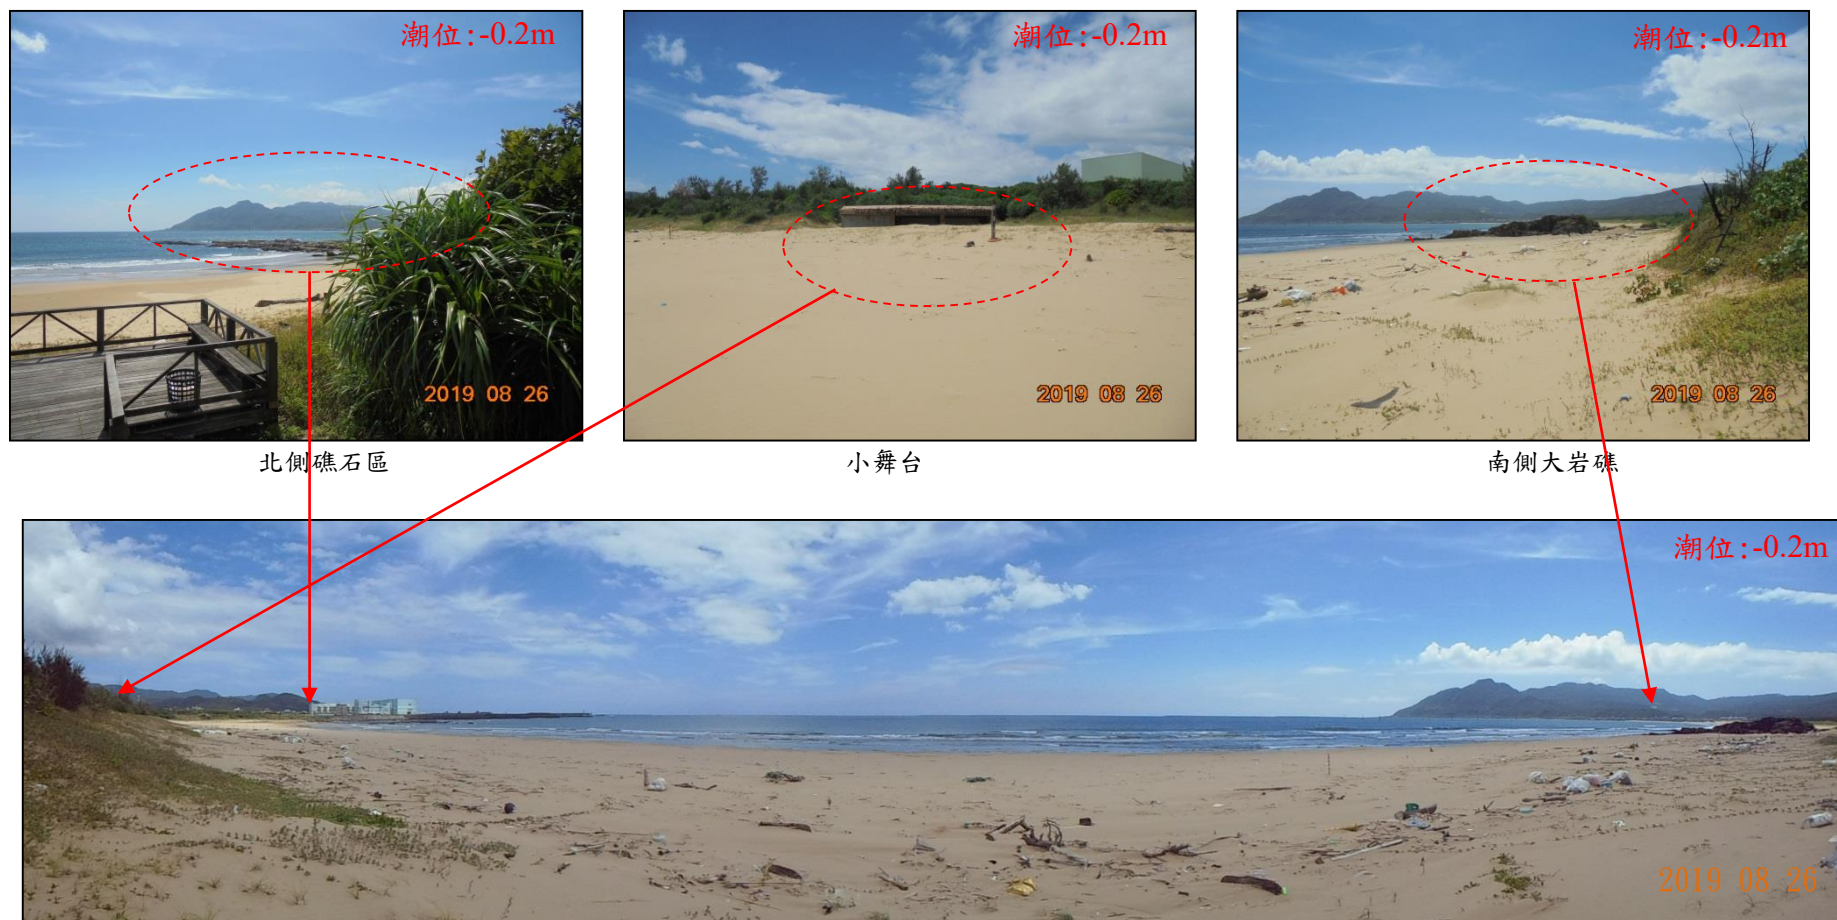
圖 3-6 鹽寮海岸短期性養灘區地形地貌圖 (2019/08/26)

觀測樁觀測法執行前，首要選定輔助監測標的樁。基於監測之方便性、不增設太多輔助監測設施及考慮監測區沙灘遊憩安全的維護原則，選定監測區內原有的地物地貌如監測區北側礁石區內救生樁、小舞台前沙灘排球場木樁、監測區南側大岩石附近救生樁，及為執行本監測工作由台電公司協助設置的觀測樁等輔助觀測標的。輔助觀測樁觀測法執行前置作業規劃，在選定及建置量測標的樁位後，進一步測量輔助觀測樁頂高程。樁頂高程可作為參考點，再輔以簡單的丈量工具量測樁頂與沙灘面距離，以期掌握輔助樁附近地形之變動情形，作為決定後續地形監測作業方法之依據。監測區鹽寮沙灘現況及輔助觀測樁分佈如圖 3-6~圖 3-12 所示。
