# 鹽寮海岸短期性養灘之監督工作

第 220 次監測報告

111 年 8 月

委託單位：台灣電力股份有限公司

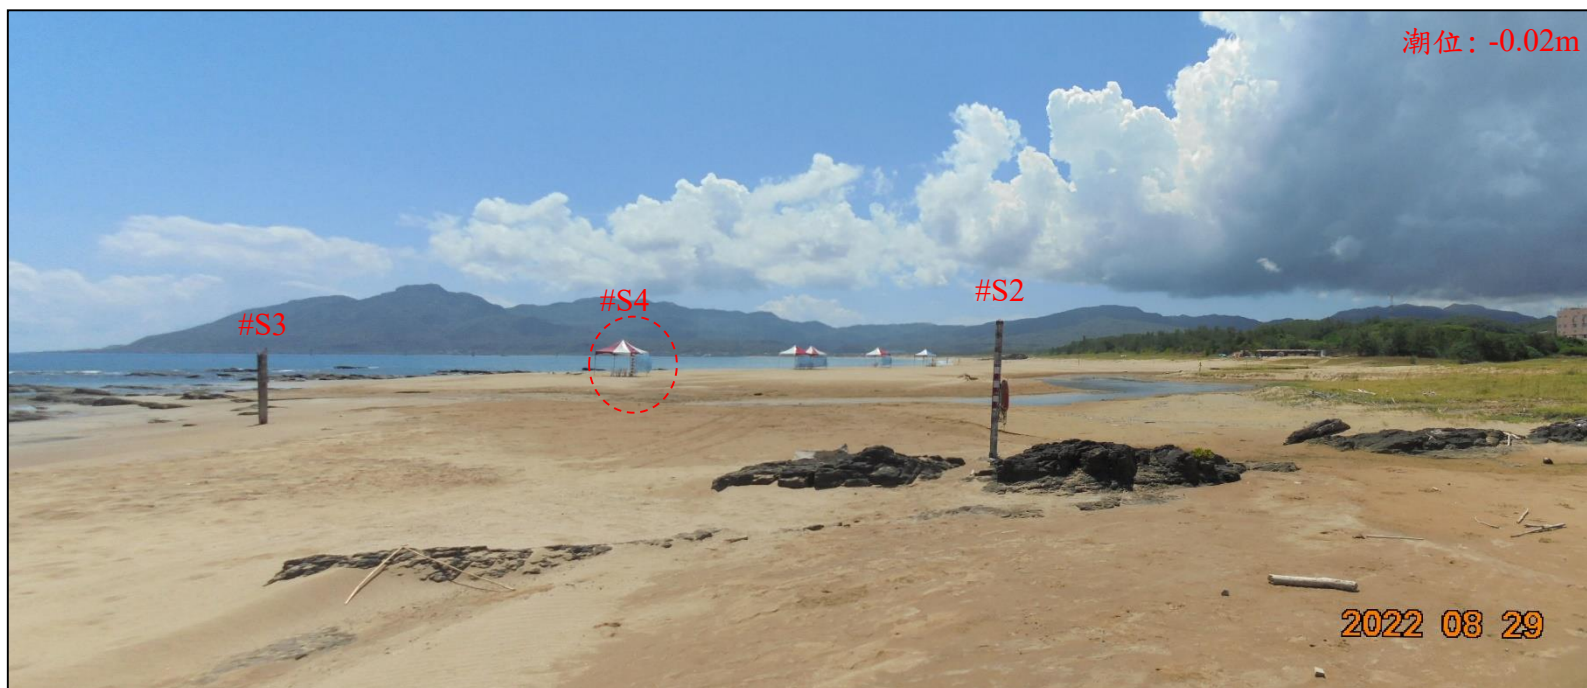
圖 3-7 監測區北側礁石區內觀測樁位置圖 (2022/08/29)

觀測樁觀測法執行前，首要選定輔助監測標的樁。基於監測之方便性、不增設太多輔助監測設施及考慮監測區沙灘遊憩安全的維護原則，選定監測區內原有的地物地貌如監測區北側礁石區內救生樁、小舞台前沙灘排球場木樁、監測區南側大岩石附近救生樁，及為執行本監測工作由台電公司協助設置的觀測樁等輔助觀測標的。輔助觀測樁觀測法執行前置作業規劃，在選定及建置量測標的樁後，應進一步測量輔助觀測樁頂高程。以樁頂高程作為參考點，再輔以簡單的丈量工具量測樁頂與沙灘面距離，以期掌握輔助樁附近地形之變動情形，作為決定後續地形監測作業方法之依據。監測區鹽寮沙灘現況及輔助觀測樁分佈如圖 3-6~圖 3-12 所示。

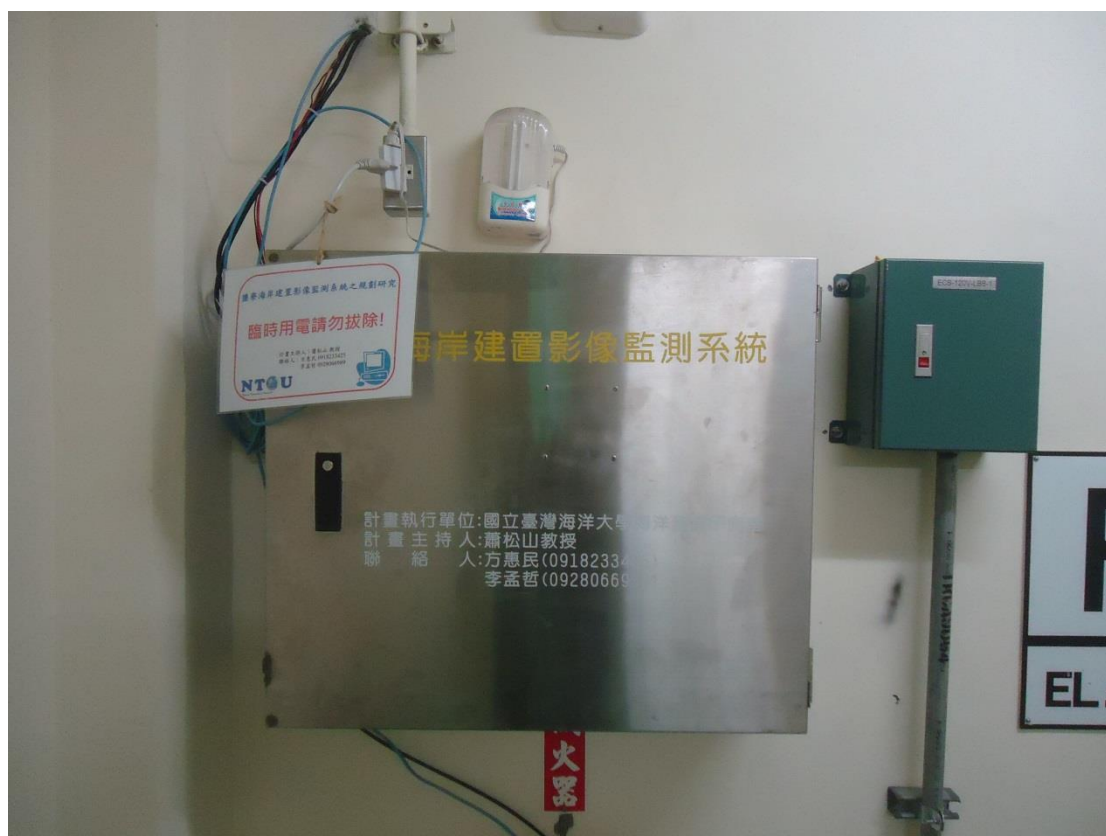
圖 3-15 觀測站主機機箱

本影像監測範圍由龍門電廠進水口南防波堤以迄鹽寮沙灘大岩礁(黑石仔)間約 1.0 公里之海岸線為範圍，如圖 3-14 所示。基於系統穩定性及維護之方便性，影像監測系統建置於進水口電解加氯機房頂樓室內，如圖 3-15。為獲取較清晰與銳化之海岸影像資訊，鹽寮影像觀測系統採較高解析之數位攝影機進行海岸影像攝影。由於計畫範圍沿岸長度約 1 公里，為取得較高解析之影像資料，採 2 部攝影機分 2 個影像視角進行海岸攝影，其拍攝範圍示意如圖 3-16 所示。影像系統於每日 AM6:00~PM6:00 期間，每小時整點啟動攝影機，以 4Hz 之影像攫取速度，連續 10 分鐘拍攝鹽寮海岸影像並存檔。另外，為濾除碎波帶至海岸沖刷區之碎波泡沫影響，將連續 10 分鐘拍攝鹽寮海岸影像進行平均，製作平均影像儲存之，以供後續海岸影像偵測應用。其中，影像觀測系統程式執行流程如圖 3-17 所示。
