# 鹽寮海岸短期性養灘之監督工作

## 第 154 次監測報告

委託單位：台灣電力公司

執行單位：國立台灣海洋大學  
近海防災科技研究中心

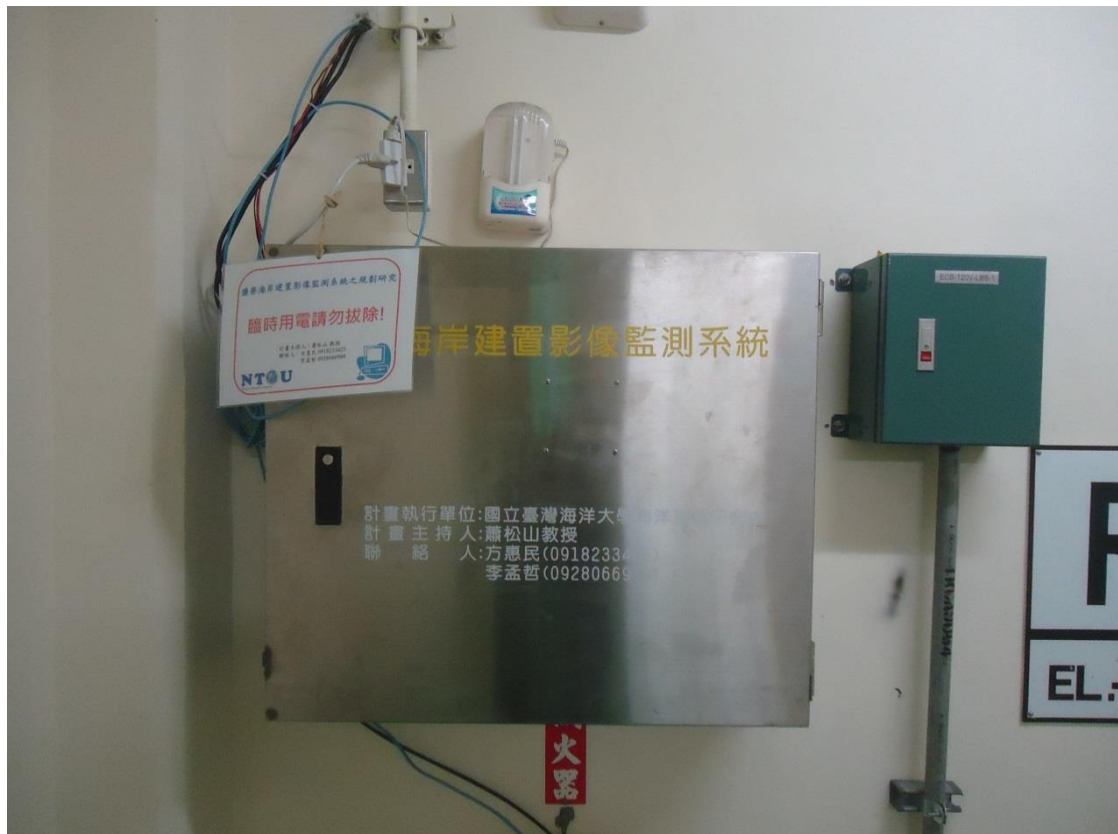
圖 3-15 觀測站主機機箱

本影像監測範圍以龍門電廠進水口南防波堤以迄鹽寮沙灘大岩礁(黑石仔)間約 1.0 公里之海岸線為範圍，如圖 3-14 所示(基於系統穩定性及維護之方便性，影像監測系統建置於進水口電解加氯機房如圖 3-15)。為獲取較清晰與銳化之海岸影像資訊，鹽寮影像觀測系統採較高解析之數位攝影機進行海岸影像攝影，由於計畫範圍沿岸長度約 1 公里，為取得較高解析之影像資料，採 2 部攝影機分 2 個影像視角進行海岸攝影，其拍攝範圍示意如圖 3-16 所示。系統於 AM6:00~PM6:00 期間，每小時整點啟動攝影機，以 4Hz 之影像攫取速度，連續 10 分鐘拍攝鹽寮海岸影像並存檔。另外，為濾除碎波帶至海岸沖刷區之碎波泡沫影響，將連續 10 分鐘拍攝鹽寮海岸影像進行平均，製作平均影像儲存之，以供後續海岸影像偵測應用。其中，影像觀測系統程式執行流程如圖 3-17 所示。
