# 鹽寮海岸短期性養灘之監督工作

## 第 182 次監測報告

委託單位：台灣電力公司

執行單位：國立台灣海洋大學  
近海防災科技研究中心

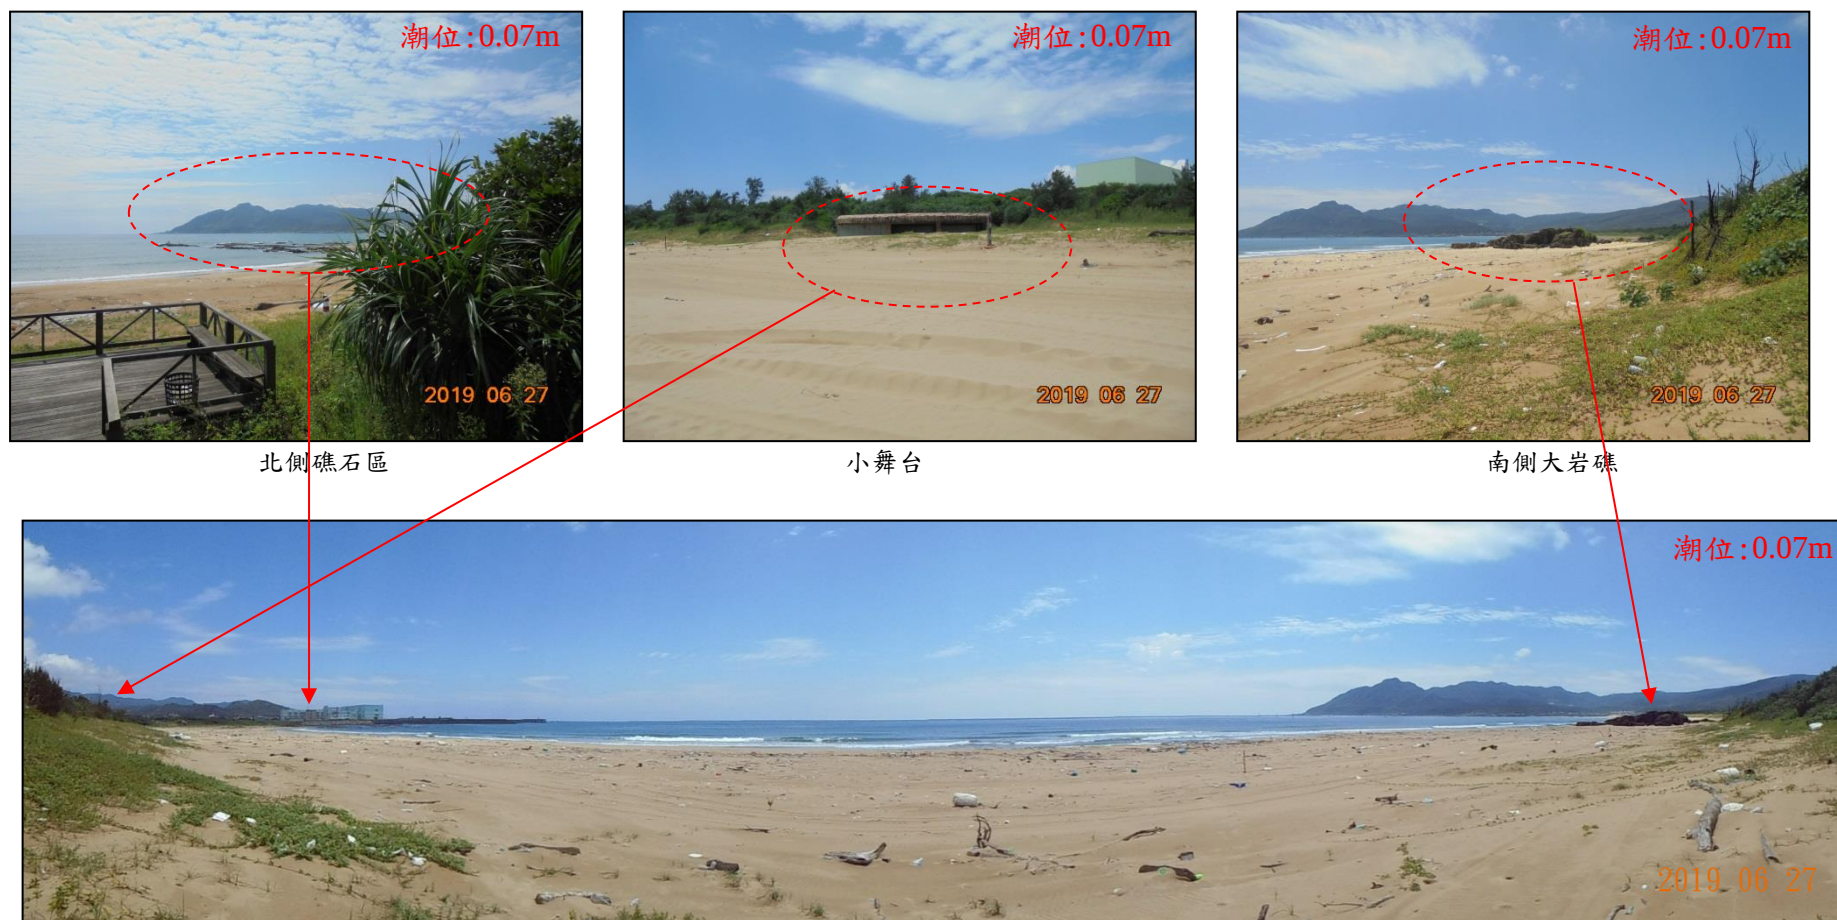
圖 3-6 鹽寮海岸短期性養灘區地形地貌圖 (2019/06/27)

觀測樁觀測法執行前，首要選定輔助監測標的樁。基於監測之方便性、不增設太多輔助監測設施及考慮監測區沙灘遊憩安全的維護原則，選定監測區內原有的地物地貌如監測區北側礁石區內救生樁、小舞台前沙灘排球場木樁、監測區南側大岩石附近救生樁，及為執行本監測工作由台電公司協助設置的觀測樁等輔助觀測標的。輔助觀測樁觀測法執行前置作業規劃，在選定及建置量測標的樁位後，進一步測量輔助觀測樁頂高程。樁頂高程可作為參考點，再輔以簡單的丈量工具量測樁頂與沙灘面距離，以期掌握輔助樁附近地形之變動情形，作為決定後續地形監測作業方法之依據。監測區鹽寮沙灘現況及輔助觀測樁分佈如圖 3-6~圖 3-12 所示。
