# 鹽寮海岸短期性養灘之監督工作

## 第 144 次監測報告

委託單位：台 灣 電 力 公 司

執行單位：國立台灣海洋大學  
近海防災科技研究中心

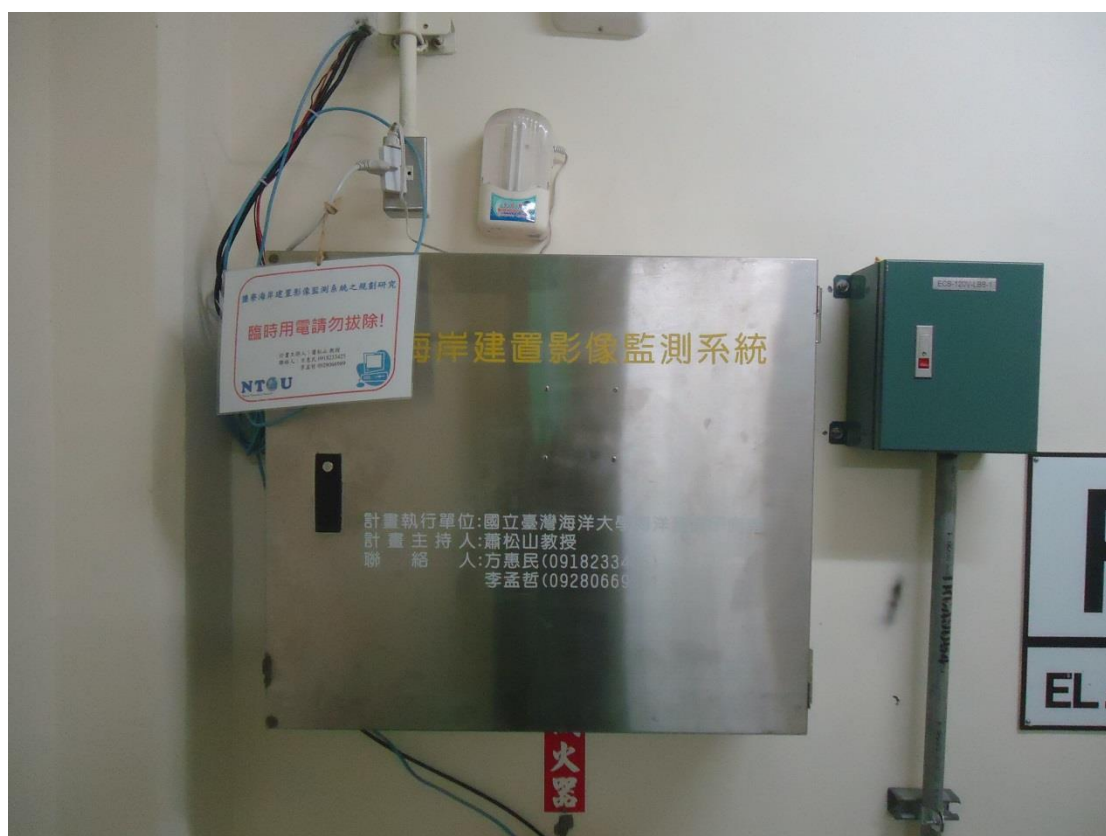
圖 3-15 觀測站主機機箱

本影像監測範圍由龍門電廠進水口南防波堤以迄鹽寮沙灘大岩礁(黑石仔)間約 1.0 公里之海岸線為範圍，如圖 3-14 所示。基於系統穩定性及維護之方便性，影像監測系統建置於進水口電解加氯機房頂樓室內，如圖 3-15。為獲取較清晰與銳化之海岸影像資訊，鹽寮影像觀測系統採較高解析之數位攝影機進行海岸影像攝影。由於計畫範圍沿岸長度約 1 公里，為取得較高解析之影像資料，採 2 部攝影機分 2 個影像視角進行海岸攝影，其拍攝範圍示意如圖 3-16 所示。影像系統於每日 AM6:00~PM6:00 期間，每小時整點啟動攝影機，以 4Hz 之影像攫取速度，連續 10 分鐘拍攝鹽寮海岸影像並存檔。另外，為濾除碎波帶至海岸沖刷區之碎波泡沫影響，將連續 10 分鐘拍攝鹽寮海岸影像進行平均，製作平均影像儲存之，以供後續海岸影像偵測應用。其中，影像觀測系統程式執行流程如圖 3-17 所示。
