# 鹽寮海岸短期性養灘之監督工作

## 第 185 次監測報告

委託單位：台灣電力公司

執行單位：國立台灣海洋大學  
近海防災科技研究中心

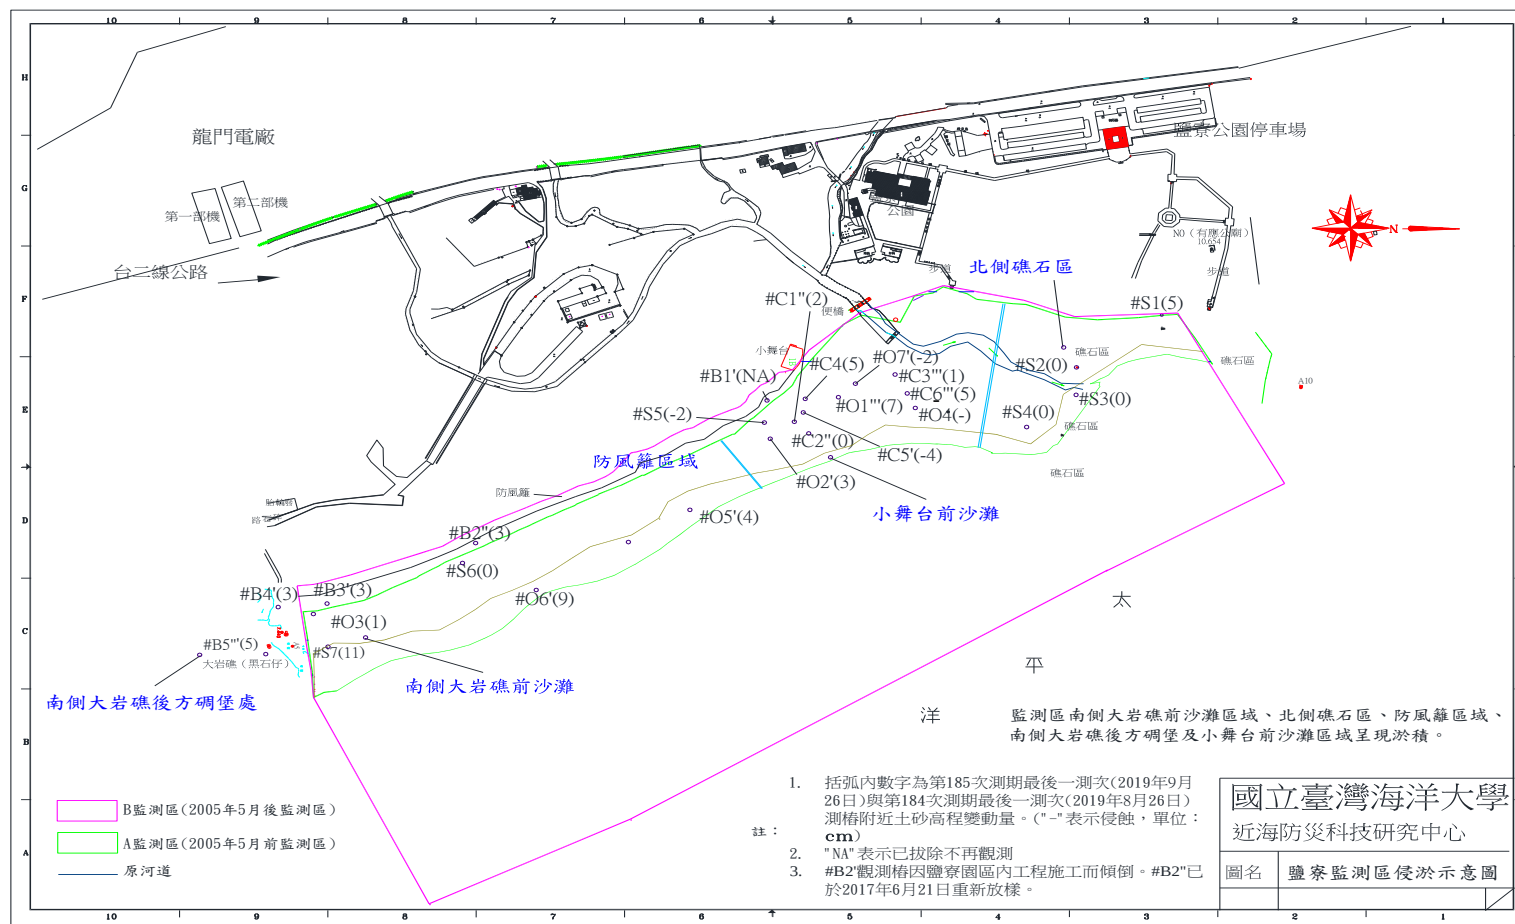
圖 1-1 鹽寮海岸短期性養灘監測各區域土砂高程變化圖

效掌握監測區鹽寮沙灘的砂源運動機制與推估可能的穩定剖面，自 2005 年 3 月後將 A 監測區之東西邊界擴大，東邊界由 0<sup>m</sup> 等高線向海側延伸至 -3m 等深線附近，西邊界則由防風籬向後延伸至沙灘與砂丘交界處，監測範圍由 10 公頃擴大約達 20 公頃，詳如圖 1-1「B 監測區」所示，最近之鋪砂養灘監測土砂高程變化如圖 1-1 所示。

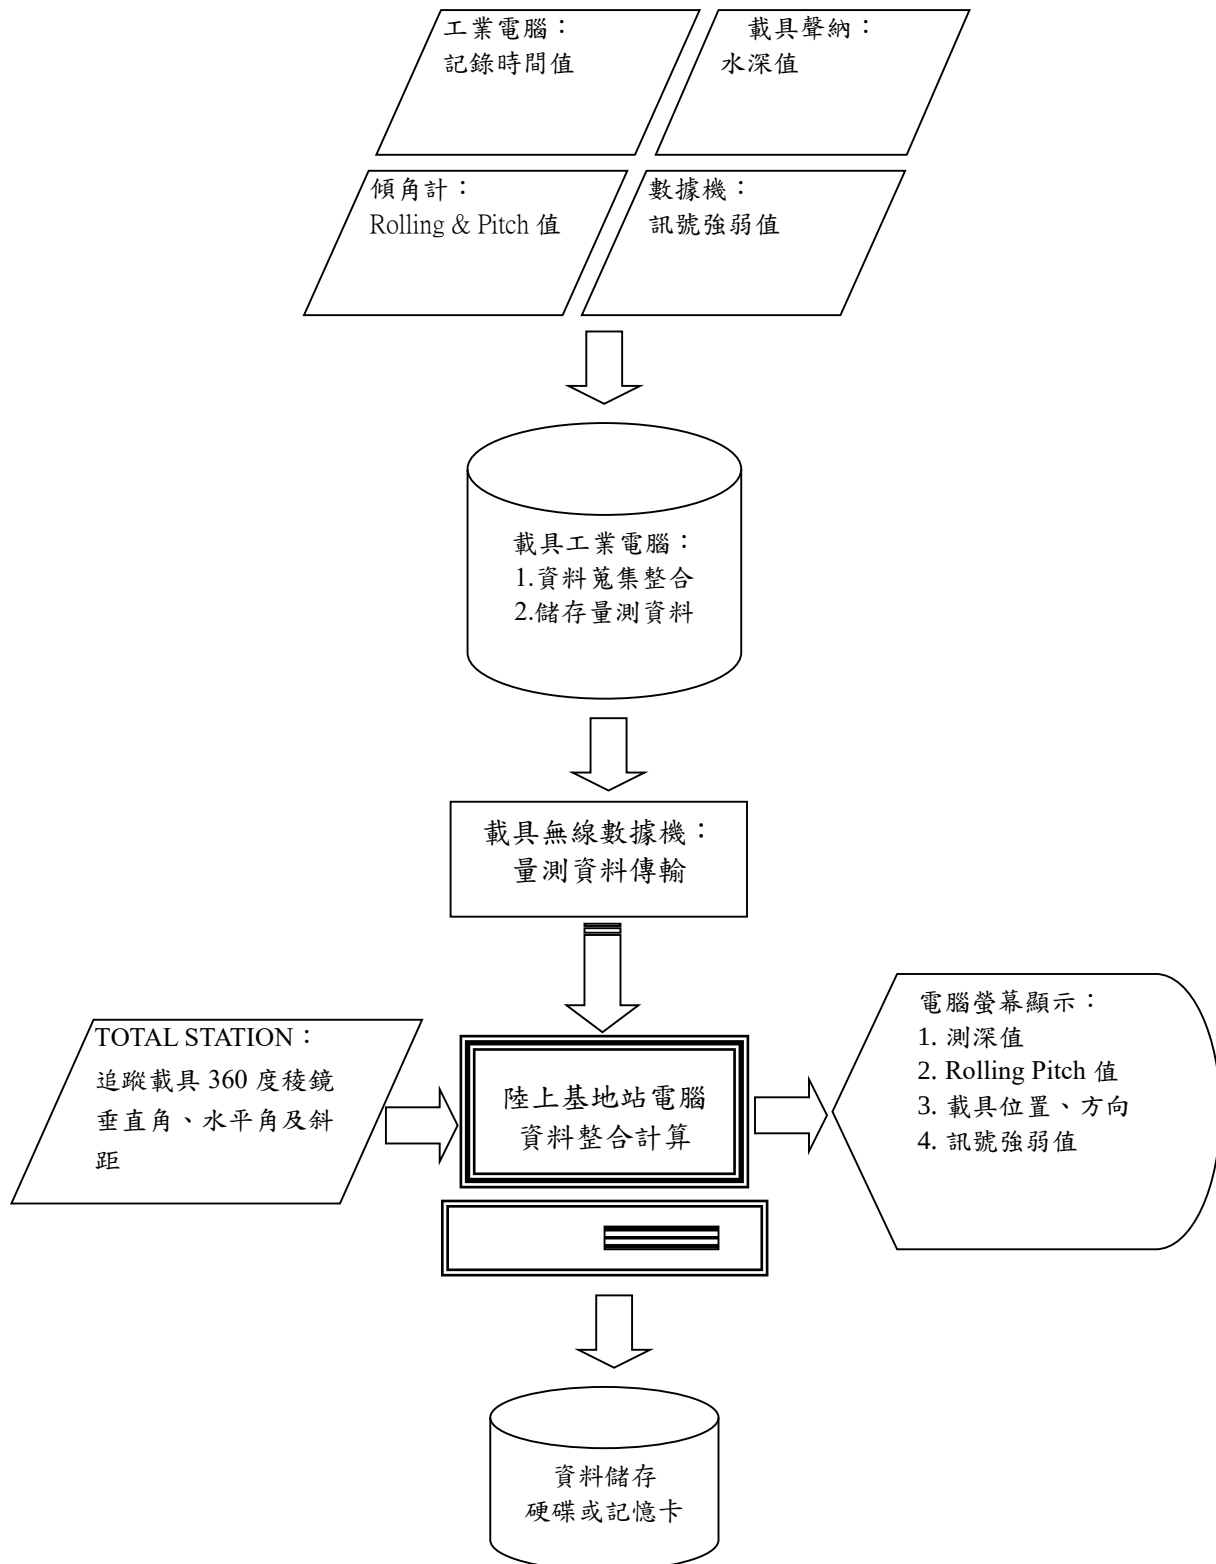
圖 3-4 量測系統資料處理流程圖

海域地形測繪主要應用裝載測深儀的遙控載具進行水深地形測繪。本量測系統是由測量載具單元、全測站經緯儀量測單元及導航整合作業單元三部份的架構所組成。測量載具量測成果資料分為測深資料及平面定位資料，這二種資料透過 Lead Survey 測量軟體，將這二種資料以記錄相對應的時間因子，進行資料合併計算為三次元的測點

資料，其資料處理流程如圖 3-4 所示。水底高程及其點位計算公式分別為：

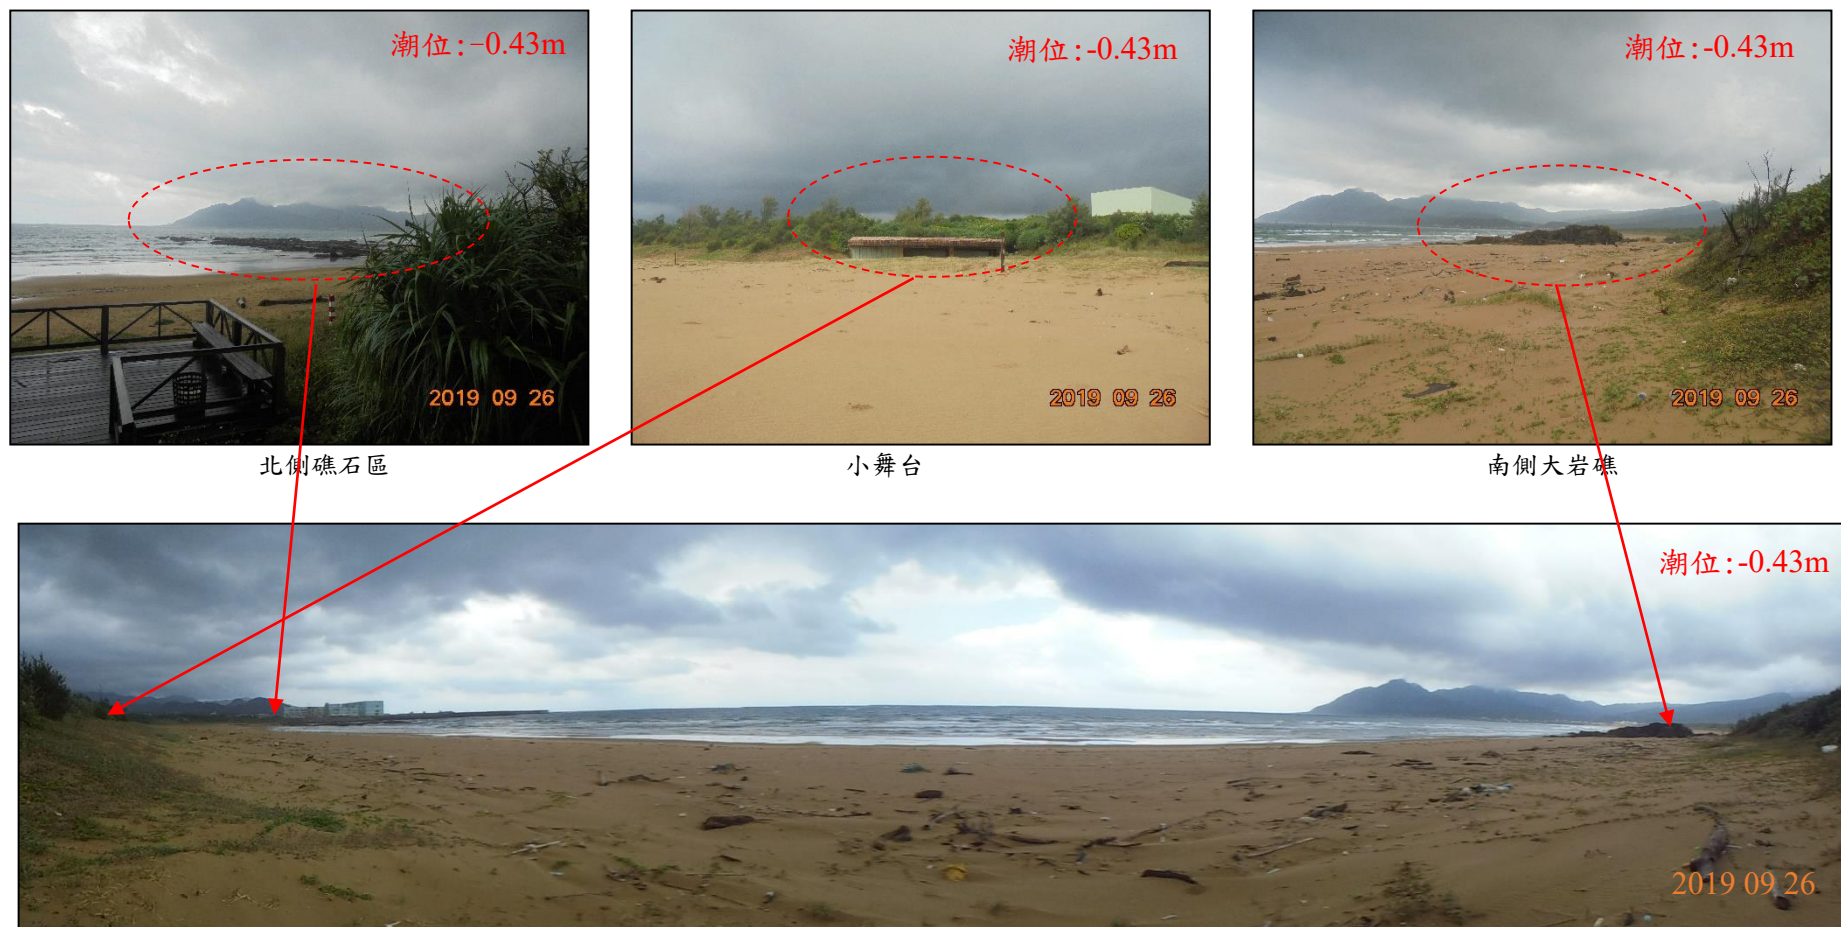
圖 3-6 鹽寮海岸短期性養灘區地形地貌圖(2019/9/26)

觀測樁觀測法執行前，首要選定輔助監測標的樁。基於監測之方便性、不增設太多輔助監測設施及考慮監測區沙灘遊憩安全的維護原則，選定監測區內原有的地物地貌如監測區北側礁石區內救生樁、小舞台前沙灘排球場木樁、監測區南側大岩石附近救生樁，及為執行本監測工作由台電公司協助設置的觀測樁等輔助觀測標的。輔助觀測樁觀測法執行前置作業規劃，在選定及建置量測標的樁後，應進一步測量輔助觀測樁頂高程。以樁頂高程作為參考點，再輔以簡單的丈量工具量測樁頂與沙灘面距離，以期掌握輔助樁附近地形之變動情形，作為決定後續地形監測作業方法之依據。監測區鹽寮沙灘現況及輔助觀測樁分佈如圖 3-6~圖 3-12 所示。

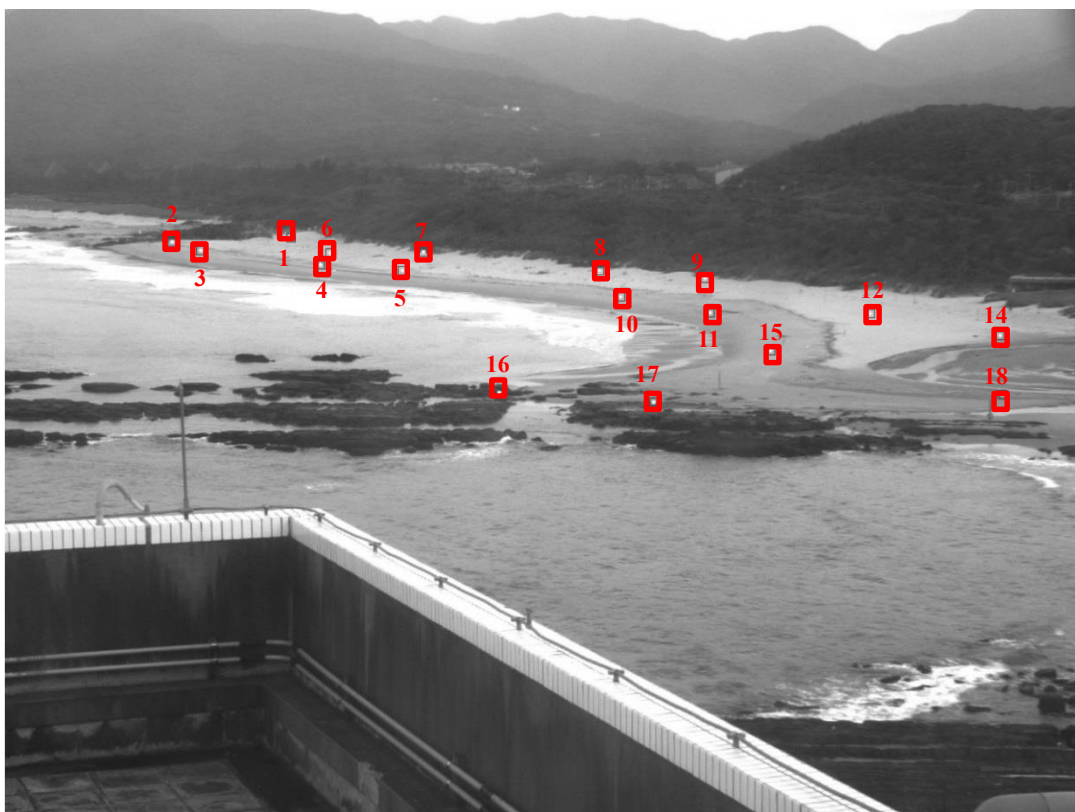
圖 3-20 視角 2(Cam2)地面控制點位置分佈圖例

影像監測執行前須先進行攝影機內部參數校正及鏡頭扭曲率校正後，再進行影像監測系統與現地測量比對之外部參數檢定，故須於現地鏡頭俯視之涵蓋範圍內佈設地面控制點(GCP)，引測各點之座標與高程以供攝影機計算外部參數校正之用。攝影鏡頭之徑向扭曲迴歸結果及攝影機內部參數檢定結果如圖 3-18、圖 3-19 及表 3-2 所示。為供影像觀測站之外部參數求解，於攝影範圍內共計進行至少 8 點以上之地面控制點檢測作業，其檢測點位位置與結果如圖 3-20 及圖 3-21 與表 3-3 及表 3-4 所示。

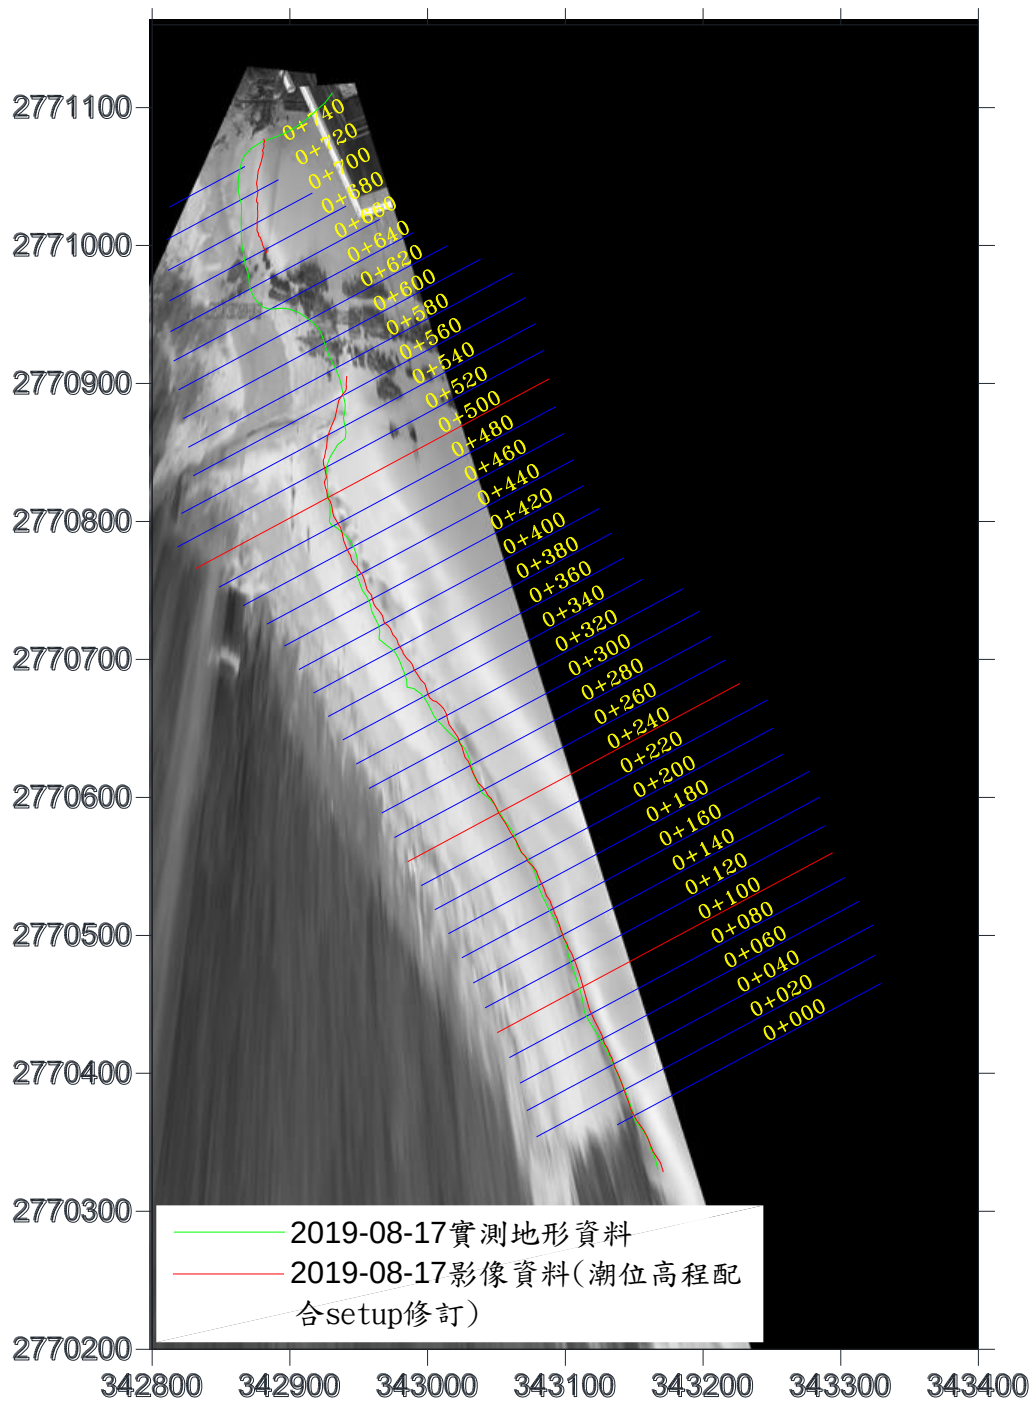
圖 3-22 水位線分析結果圖(2019/8/17)

為瞭解前述海岸線偵測分析方法之合理性，擇取 2019 年 8 月 17 日鹽寮影像觀測系統之逐時平均影像(06:00~18:00)，再依前述潮位修正及潮位配合波浪水位堆升(setup)修正方式，配合龍洞潮位與遊艇港外海波浪資料，進行如圖 3-22 之水位線分析海岸線。

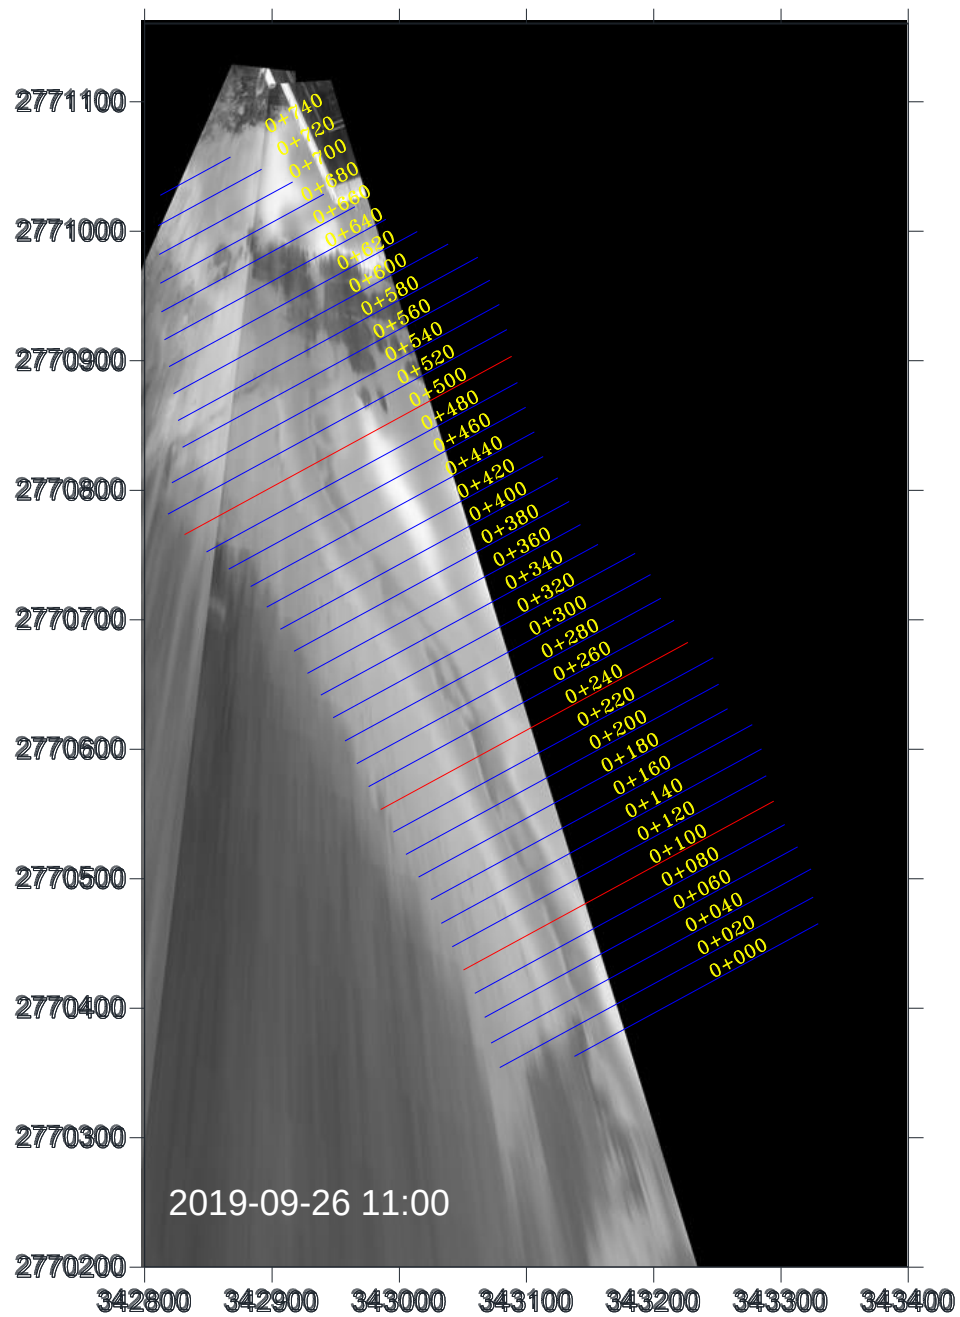
圖 4-14 鹽寮海岸地形影像全景圖(2019/09/26 11 : 00)

本計畫執行期間岸線變遷分析作業，係引用龍洞波浪浮標測站之波浪與福隆漁港潮位資料作為輔助分析資料，本(九)月海岸線影像拼接成果如圖 4-14 所示；並依每相鄰一個月及近一年影像分析成果繪海岸線，如圖 4-15 所示。

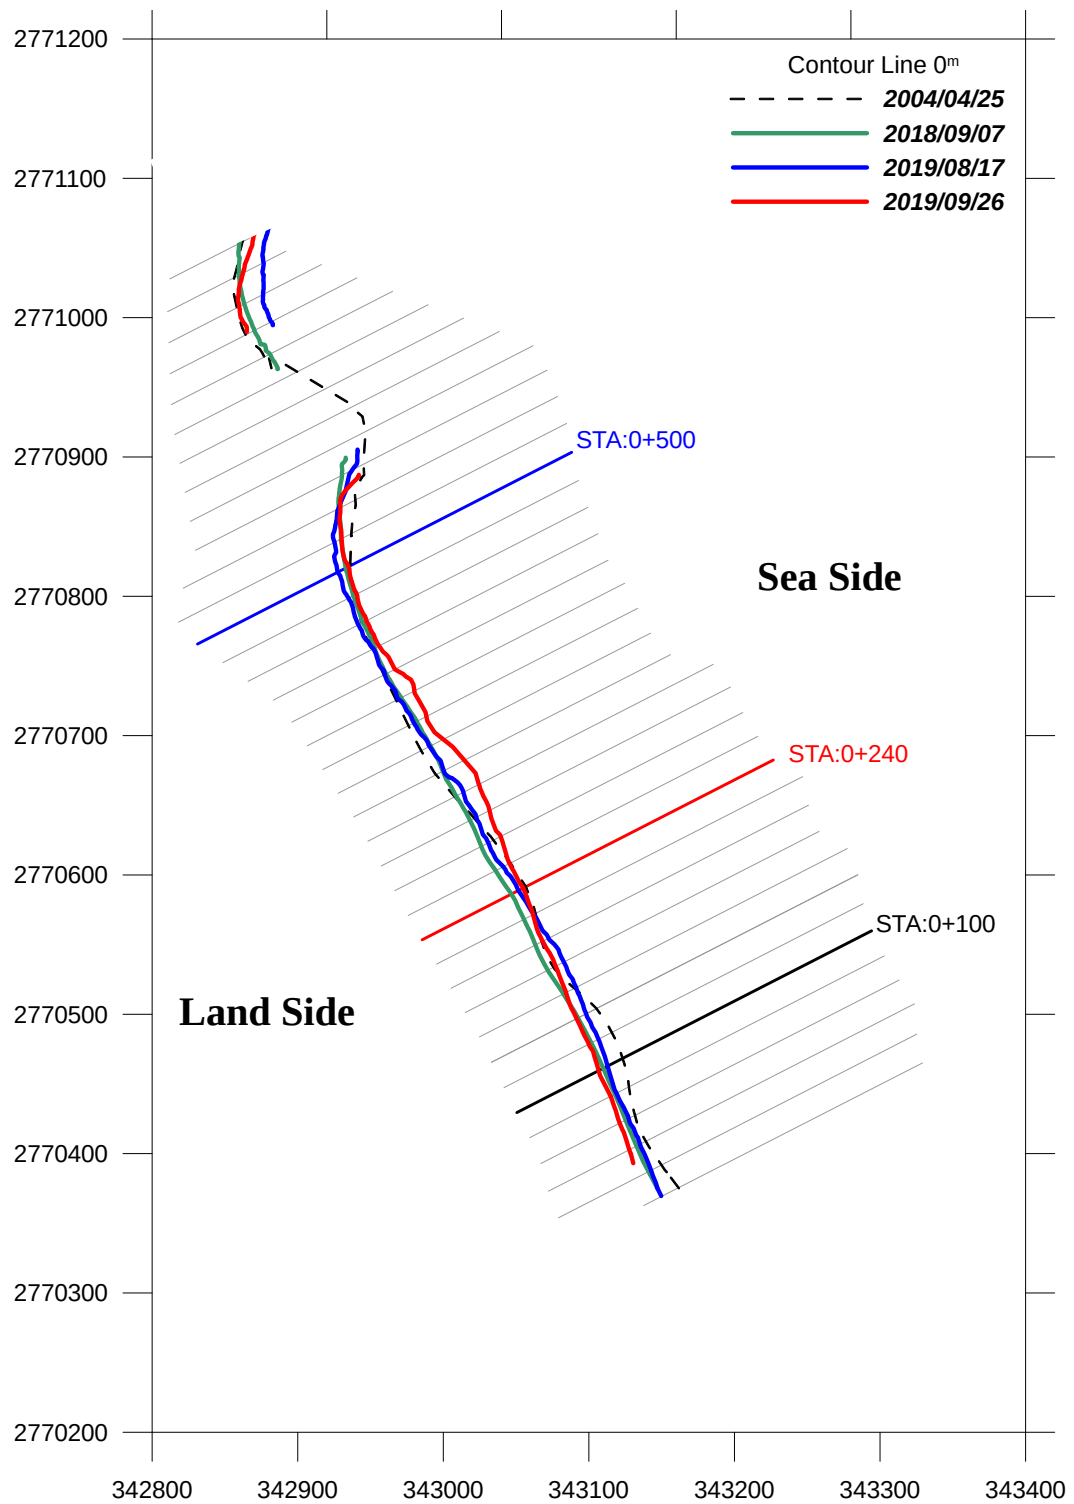
圖 4-15 鹽寮海岸線變遷分析比較圖

另外，根據 2004 年 5 月監測開始至 2019 年 9 月底為止的地形觀測結果顯示，監測區灘岸地形變動相對劇烈區主要集中在監測區南側大岩礁前沙灘與監測區防風籬區域前沙灘之 STA：0+100、STA：0+240 及小舞台前沙灘 STA：0+500 區段附近。影像岸線變動分析遂針對此三個斷面進行分析，結果分別如圖 4-16 海岸線斷面沙灘寬度變化圖及表 4-4 海岸線斷面沙灘寬度變化分析表所示。由鹽寮沙灘逐月岸線變遷分析與海岸線斷面沙灘寬度變化分析結果顯示，本(九)月海岸線(2019/9/26)與前月(2019/8/17)比較結果顯示，STA：0+240 及 STA：0+500 處 0m 灘線分別往海側延伸 3.68 公尺及 8.15 公尺，STA：0+100 處 0<sup>m</sup>灘線往陸側退縮 6.85 公尺，影像成果顯示監測區防風籬區域及小舞台前沙灘 0<sup>m</sup>灘線往海側延伸，南側大岩礁前沙灘 0<sup>m</sup>灘線往陸側退縮。
