# 鹽寮海岸短期性養灘之監督工作

## 第 190 次監測報告

委託單位：台 灣 電 力 公 司

執行單位：國立台灣海洋大學  
近海防災科技研究中心

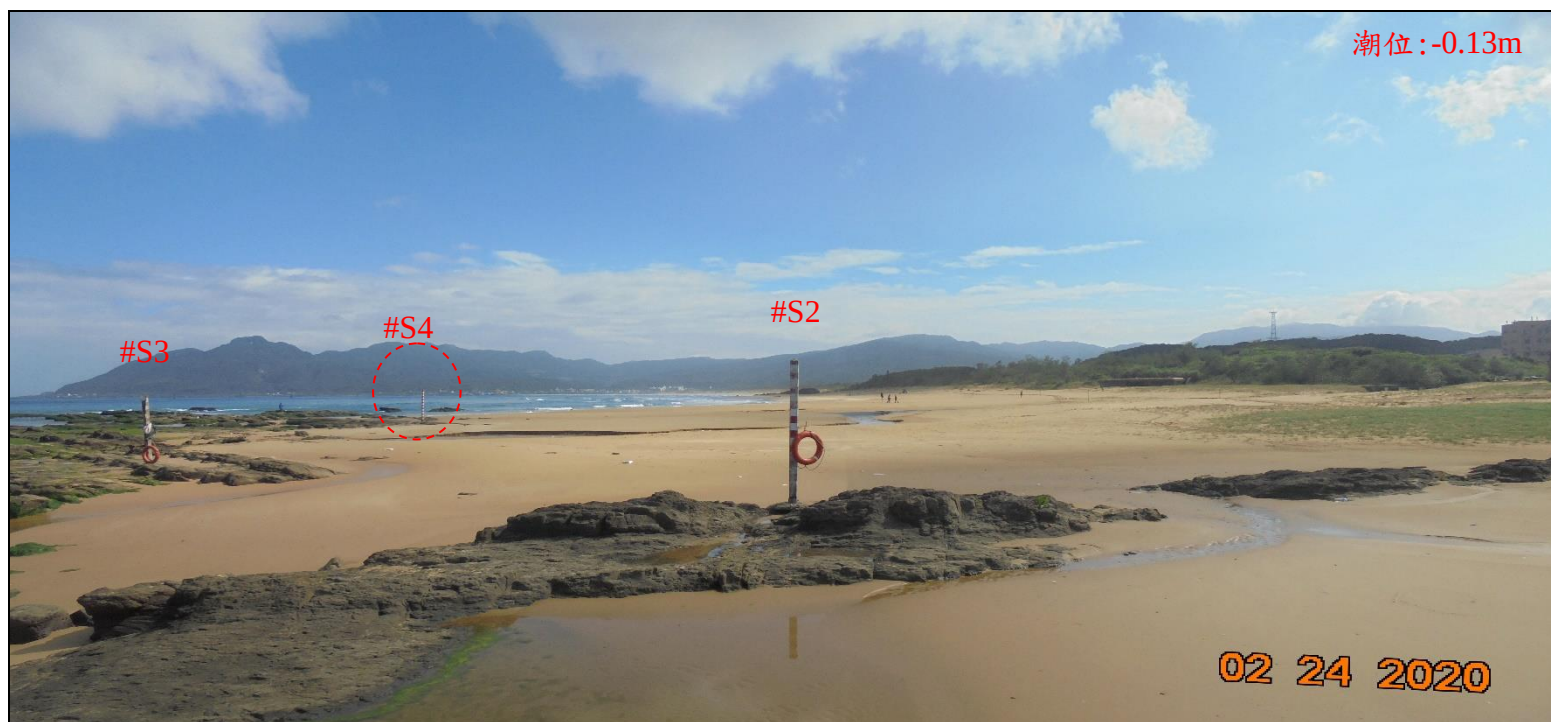
圖 3-7 監測區北側礁石區內觀測樁位置圖（2020/2/24）

觀測樁觀測法執行前，首要選定輔助監測標的樁。基於監測之方便性、不增設太多輔助監測設施及考慮監測區沙灘遊憩安全的維護原則，選定監測區內原有的地物地貌如監測區北側礁石區內救生樁、小舞台前沙灘排球場木樁、監測區南側大岩石附近救生樁，及為執行本監測工作由台電公司協助設置的觀測樁等輔助觀測標的。輔助觀測樁觀測法執行前置作業規劃，在選定及建置量測標的樁位後，進一步測量輔助觀測樁頂高程。樁頂高程可作為參考點，再輔以簡單的丈量工具量測樁頂與沙灘面距離，以期掌握輔助樁附近地形之變動情形，作為決定後續地形監測作業方法之依據。監測區鹽寮沙灘現況及輔助觀測樁分佈如圖 3-6~圖 3-12 所示。
