# 鹽寮海岸短期性養灘之監督工作

## 第 212 次監測報告

委託單位：台 灣 電 力 公 司

執行單位：國立台灣海洋大學  
近海防災科技研究中心

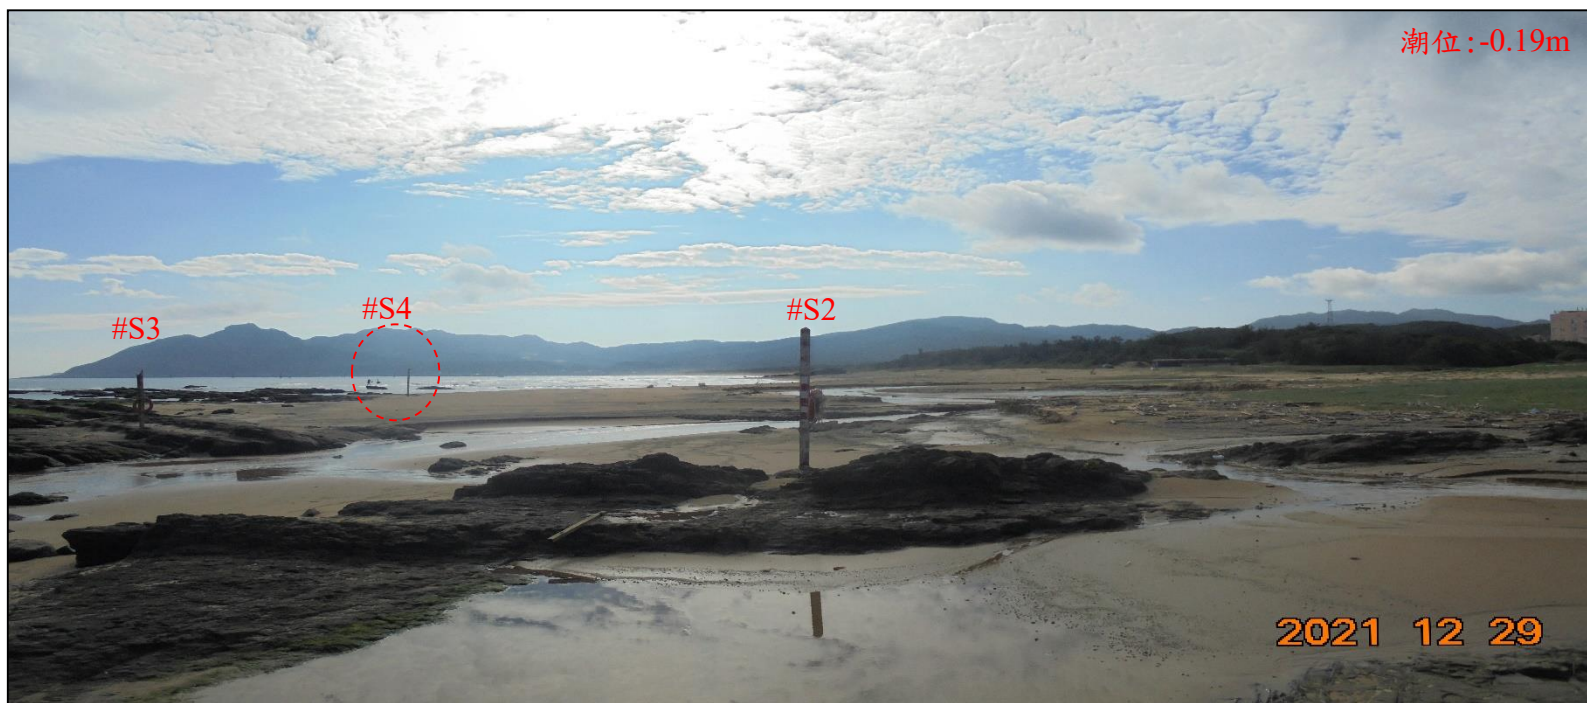
圖 3-7 監測區北側礁石區內觀測樁位置圖 (2021/12/29)

觀測樁觀測法執行前，首要選定輔助監測標的樁。基於監測之方便性、不增設太多輔助監測設施及考慮監測區沙灘遊憩安全的維護原則，選定監測區內原有的地物地貌如監測區北側礁石區內救生樁、小舞台前沙灘排球場木樁、監測區南側大岩石附近救生樁，及為執行本監測工作由台電公司協助設置的觀測樁等輔助觀測標的。輔助觀測樁觀測法執行前置作業規劃，在選定及建置量測標的樁後，應進一步測量輔助觀測樁頂高程。以樁頂高程作為參考點，再輔以簡單的丈量工具量測樁頂與沙灘面距離，以期掌握輔助樁附近地形之變動情形，作為決定後續地形監測作業方法之依據。監測區鹽寮沙灘現況及輔助觀測樁分佈如圖 3-6~圖 3-12 所示。
