雲林離島式基礎工業區施工期間環境監測101年第一季
(101年1月~3月報告)行政院環保署審查意見回覆情形

照片 13

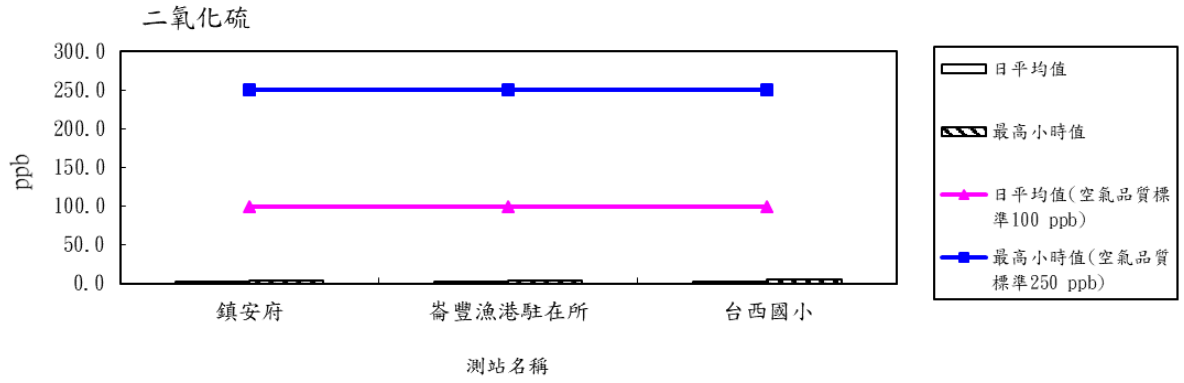
圖 2.1-2 108 年度第 1 季各測站二氧化硫(SO₂)日平均值及最高小時值比較分析圖

審 查 意 見	意 見 答 覆
一	圖2.1-2、圖2.1-4及圖2.1-5之圖例敘述中空氣品質未列單位，且建議與表2.1-2空氣品質標準單位相同。	謝謝指教，已修正圖2.1-2、圖2.1-4及圖2.1-5空氣品質標準單位與表2.1-2為一致。
二	本季鎮安府測站PM ₁₀ 濃度比其他測站高出3-4倍，請說明原因。	本季鎮安府測站監測時間為108年1月26-27日，其他測站監測時間為108年1月27-29日。而環保署於108年1月26日發出新聞稿，表示由於強烈大陸冷氣團導致風速增強，引發地表揚塵現象，麥寮地區小時PM ₁₀ 濃度在12時達623微克/立方公尺，14時空氣品質指標達紫色非常不健康等級，當日發布空污警報。
三	表2.2-1備註中依據102年雲林縣噪音管制區，至今已公告至106年雲林縣噪音管制區，請修正並檢討。	謝謝指教，已修正相關內容。
四	附錄中未見到落塵採樣及分析資料。	已補充第一季落塵採樣及分析資料於本季附錄中。
五	本季(1-3月)地下水監測結果SS02導電度、總溶解固體物相對其他區外監測井數值偏高，另氯鹽、氨氮、鐵、錳超過地下水污染監測標準，請持續監測。	謝謝指教，SS02歷年來導電度、總溶解固體物常有偏高形，主要是受環境特性，未來會持續監測。

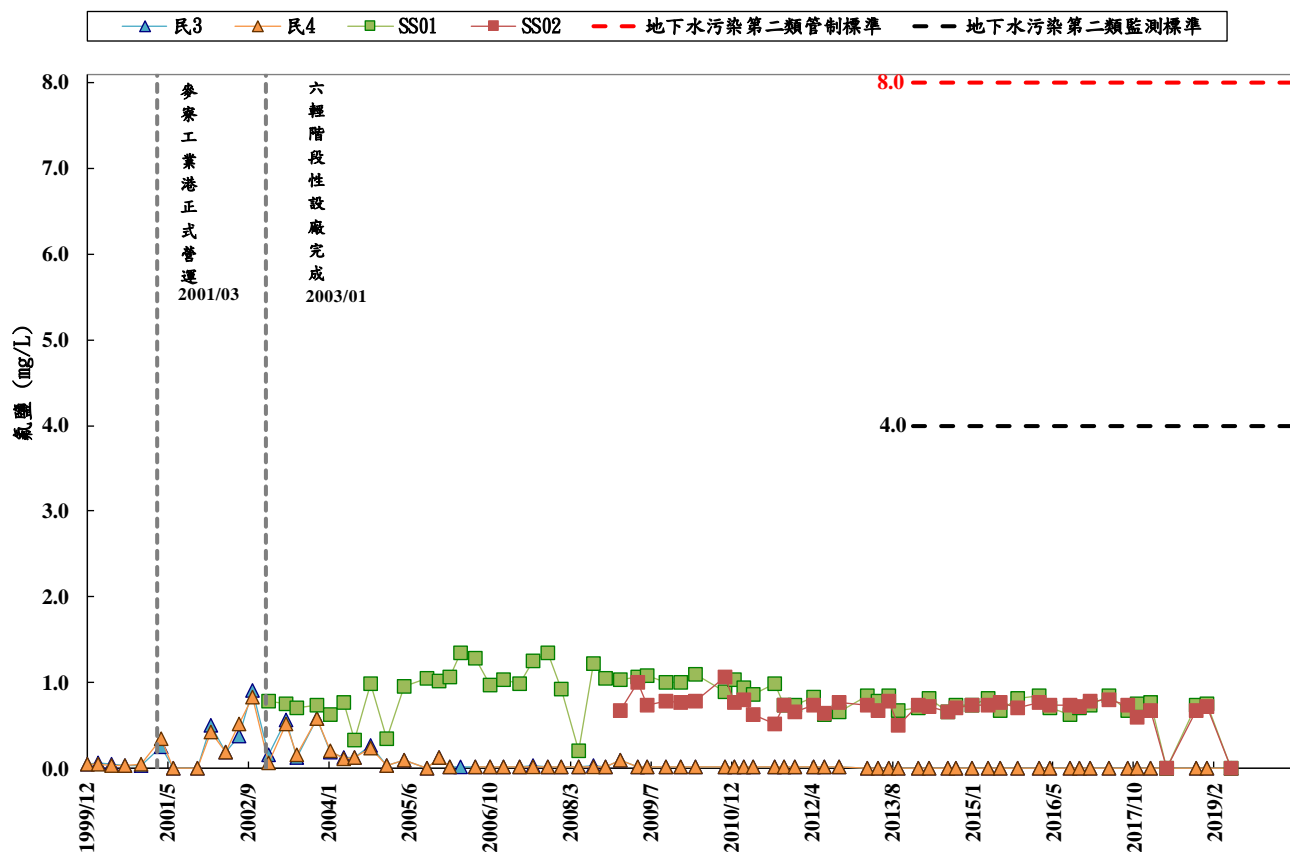
圖一 氣鹽歷年濃度測值變化

審 查 意 見	意 見 答 覆
	圖3.1.6-3「氣鹽歷年濃度測值變化」，「民井3」之地下水氣鹽監測值自2013年9月後變動幅度增大，請評估其發生原因。	謝謝指教，民井3係向民家借用之地下水井，其水質表示本區域的特性，目前雖有部份時間氣鹽偏高，惟仍多在監測標準以下，顯示本區域之地下水仍屬淡水。目前無發現本井附近之環境有足以影響水質之變化，未來將會持續注意水質變化與環境變化。
二	海洋委員會海洋保育署審核意見：	
	新興區潮間帶本季水質N1、N3及N4監測點之大腸桿菌群相較過去幾年，有明顯偏高狀況，建議補充說明。	謝謝建議，新興區潮間帶水質位於內陸排水與海域斷面之交界區，因多受內陸畜牧廢水及家庭污水影響，水質較海域斷面略差。新興區潮間帶水質之大腸桿菌群測值相較於上季，於108年第三季已有減少趨勢(圖二)，濃度仍在變動範圍內，後續將持續觀察。
