# 鹽寮海岸短期性養灘之監督工作

## 第 200 次監測報告

委託單位：台灣電力公司

執行單位：國立台灣海洋大學  
近海防災科技研究中心

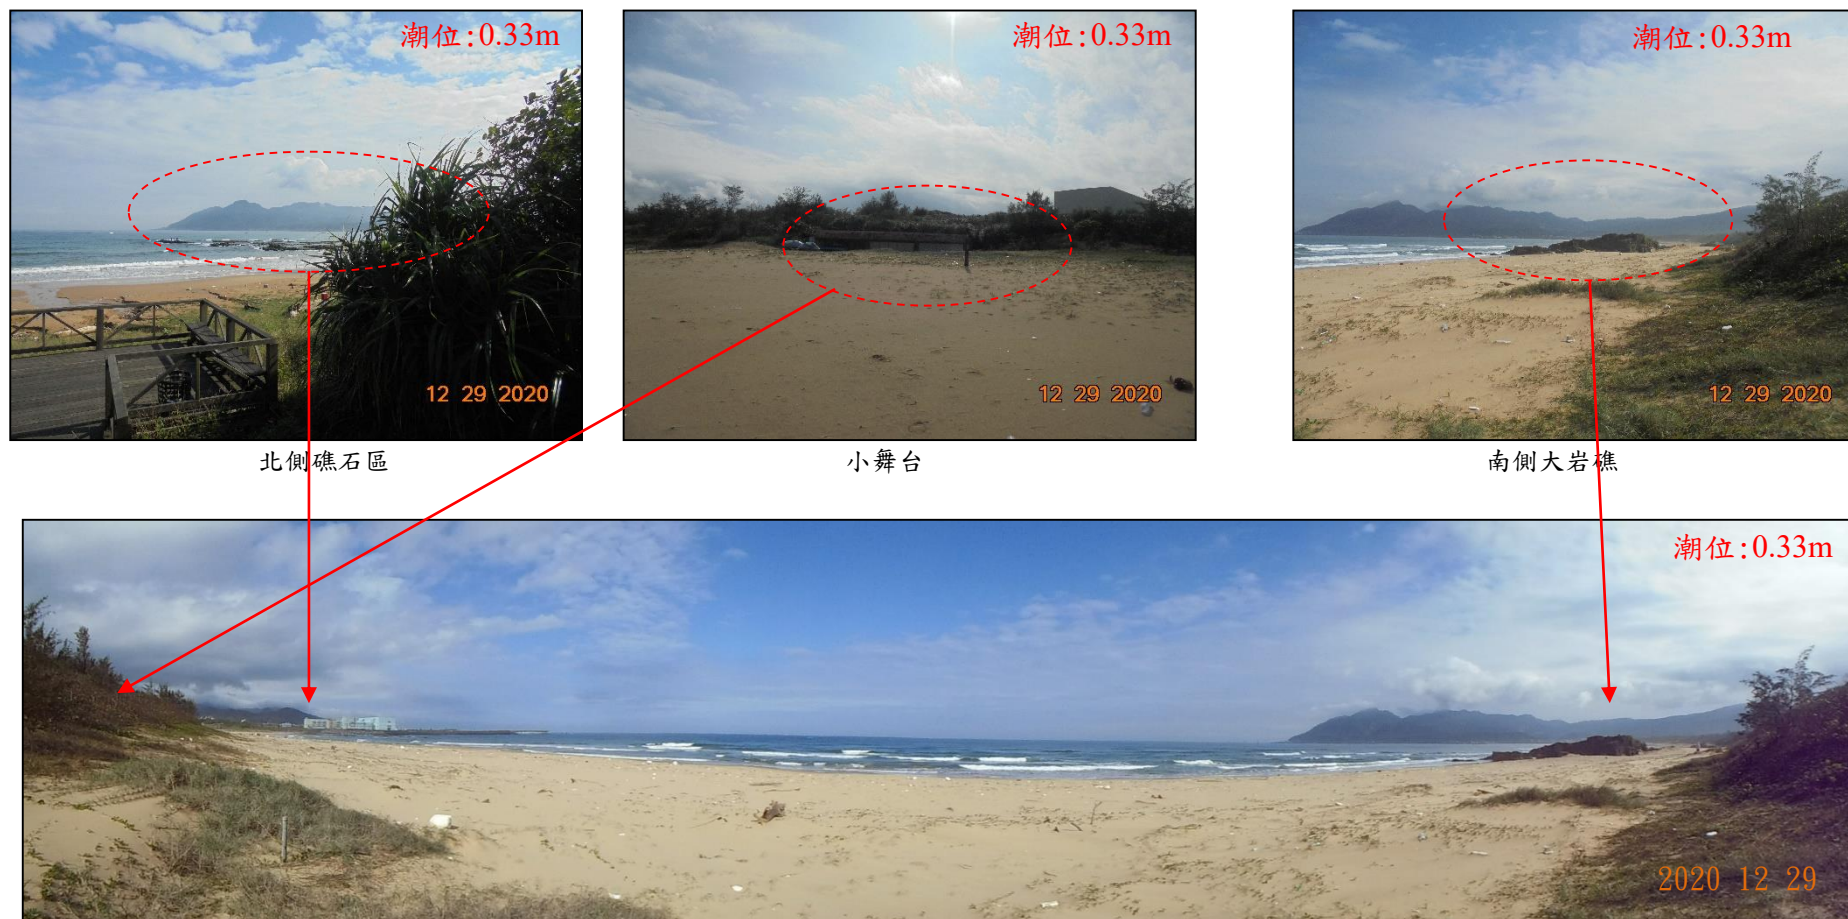
圖 3-6 鹽寮海岸短期性養灘區地形地貌圖 (2020/12/29)

觀測樁觀測法執行前，首要選定輔助監測標的樁。基於監測之方便性、不增設太多輔助監測設施及考慮監測區沙灘遊憩安全的維護原則，選定監測區內原有的地物地貌如監測區北側礁石區內救生樁、小舞台前沙灘排球場木樁、監測區南側大岩石附近救生樁，及為執行本監測工作由台電公司協助設置的觀測樁等輔助觀測標的。輔助觀測樁觀測法執行前置作業規劃，在選定及建置量測標的樁後，應進一步測量輔助觀測樁頂高程。以樁頂高程作為參考點，再輔以簡單的丈量工具量測樁頂與沙灘面距離，以期掌握輔助樁附近地形之變動情形，作為決定後續地形監測作業方法之依據。監測區鹽寮沙灘現況及輔助觀測樁分佈如圖 3-6~圖 3-12 所示。

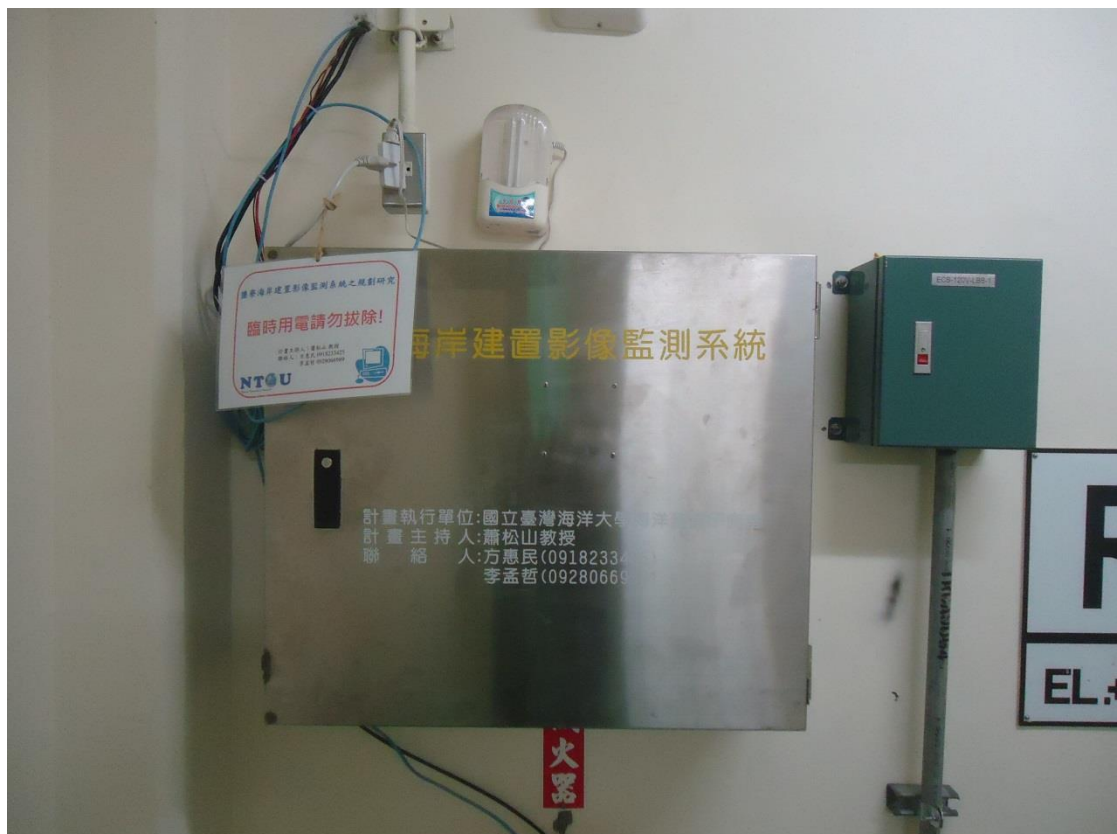
圖 3-15 觀測站主機機箱

本影像監測範圍由龍門電廠進水口南防波堤以迄鹽寮沙灘大岩礁(黑石仔)間約 1.0 公里之海岸線為範圍，如圖 3-14 所示。基於系統穩定性及維護之方便性，影像監測系統建置於進水口電解加氯機房頂樓室內，如圖 3-15。為獲取較清晰與銳化之海岸影像資訊，鹽寮影像觀測系統採較高解析之數位攝影機進行海岸影像攝影。由於計畫範圍沿岸長度約 1 公里，為取得較高解析之影像資料，採 2 部攝影機分 2 個影像視角進行海岸攝影，其拍攝範圍示意如圖 3-16 所示。影像系統於每日 AM6:00~PM6:00 期間，每小時整點啟動攝影機，以 4Hz 之影像攫取速度，連續 10 分鐘拍攝鹽寮海岸影像並存檔。另外，為濾除碎波帶至海岸沖刷區之碎波泡沫影響，將連續 10 分鐘拍攝鹽寮海岸影像進行平均，製作平均影像儲存之，以供後續海岸影像偵測應用。其中，影像觀測系統程式執行流程如圖 3-17 所示。
