# 鹽寮海岸短期性養灘之監督工作

## 第 159 次監測報告

委託單位：台灣電力公司

執行單位：國立台灣海洋大學  
近海防災科技研究中心

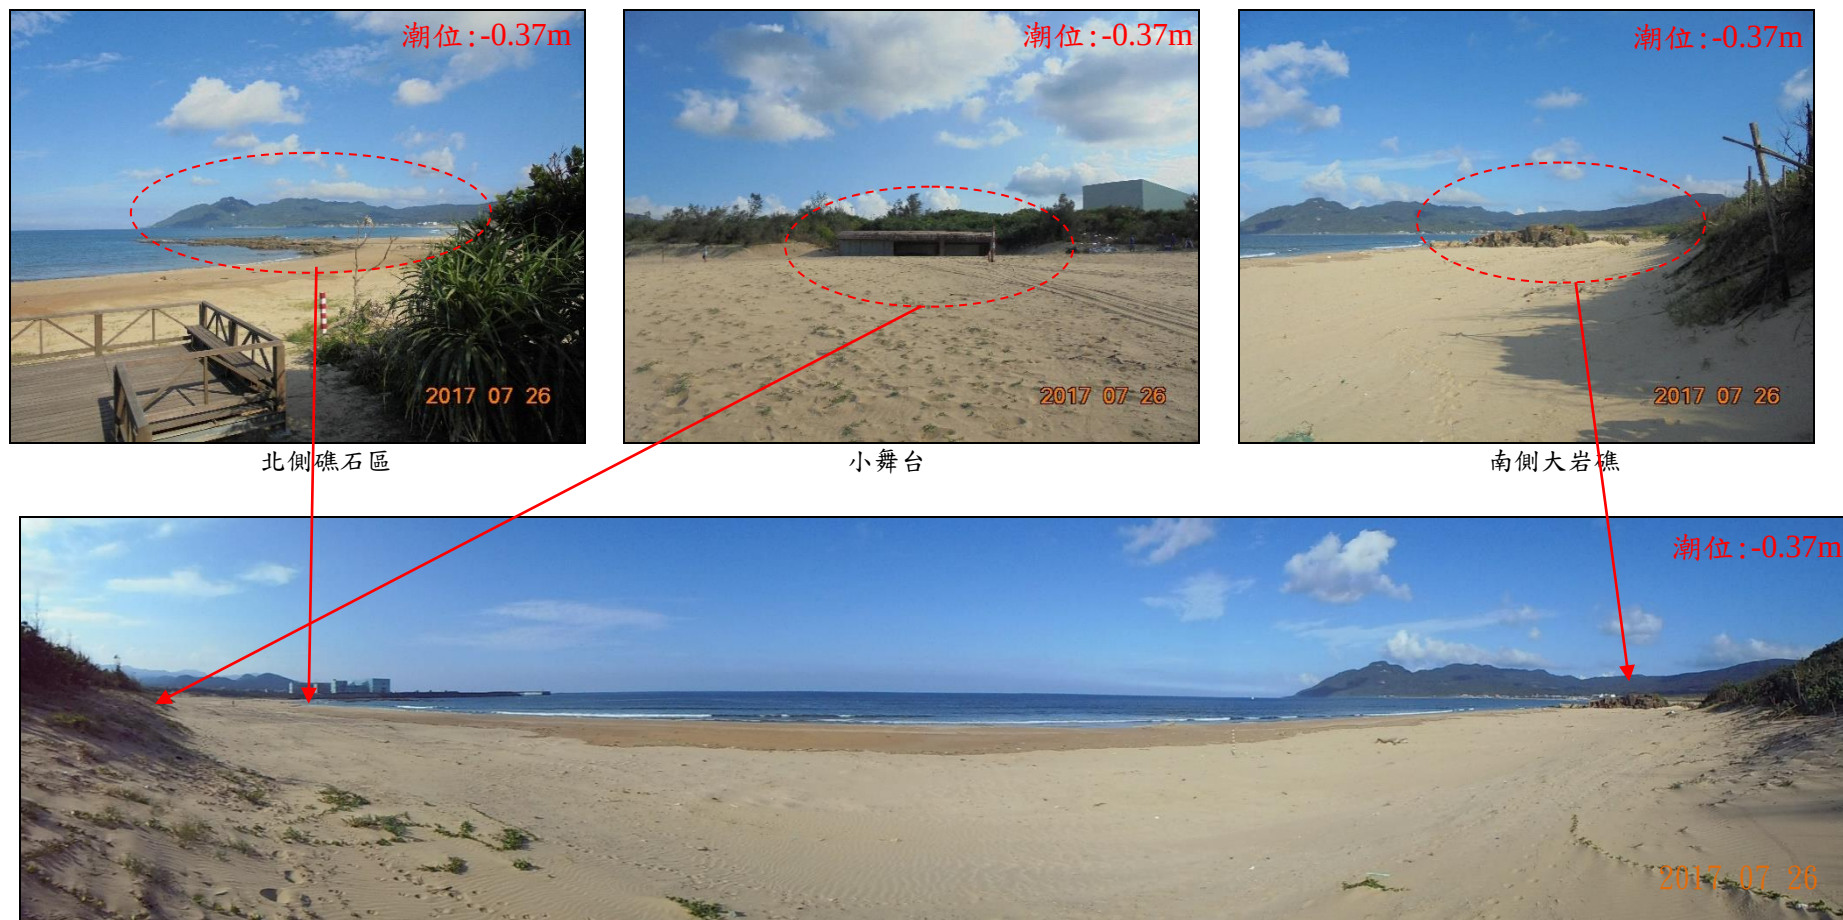
圖 3-6 鹽寮海岸短期性養灘區地形地貌圖(2017/7/26)

觀測樁觀測法執行前，首要選定輔助監測標的樁。基於監測之方便性、不增設太多輔助監測設施及考慮監測區沙灘遊憩安全的維護原則，選定監測區內原有的地物地貌如監測區北側礁石區內救生樁、小舞台前沙灘排球場木樁、監測區南側大岩石附近救生樁，及為執行本監測工作由台電公司協助設置的觀測樁等輔助觀測標的。輔助觀測樁觀測法執行前置作業規劃，在選定及建置量測標的樁位後，進一步測量輔助觀測樁頂高程。樁頂高程可作為參考點，再輔以簡單的丈量工具量測樁頂與沙灘面距離，以期掌握輔助樁附近地形之變動情形，作為決定後續地形監測作業方法之依據。監測區鹽寮沙灘現況及輔助觀測樁分佈如圖 3-6~圖 3-12 所示。

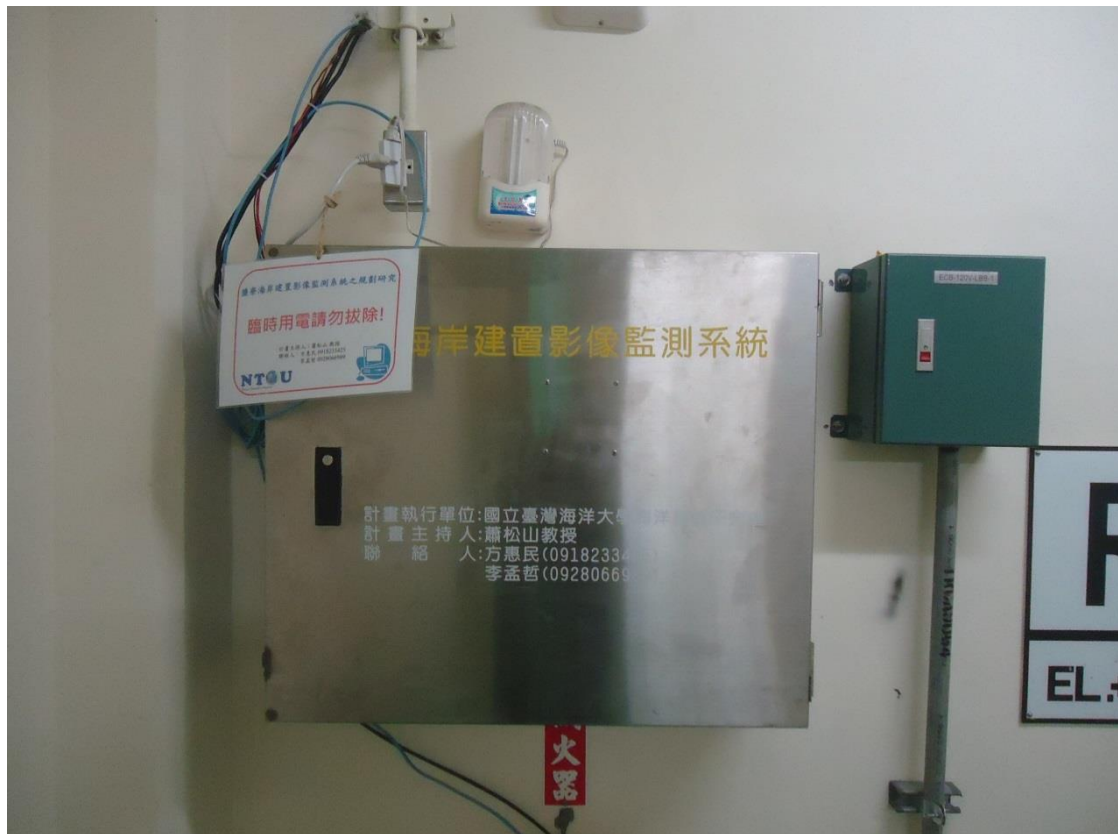
圖 3-15 觀測站主機機箱

本影像監測範圍以龍門電廠進水口南防波堤以迄鹽寮沙灘大岩礁(黑石仔)間約 1.0 公里之海岸線為範圍，如圖 3-14 所示(基於系統穩定性及維護之方便性，影像監測系統建置於進水口電解加氯機房如圖 3-15)。為獲取較清晰與銳化之海岸影像資訊，鹽寮影像觀測系統採較高解析之數位攝影機進行海岸影像攝影，由於計畫範圍沿岸長度約 1 公里，為取得較高解析之影像資料，採 2 部攝影機分 2 個影像視角進行海岸攝影，其拍攝範圍示意如圖 3-16 所示。系統於 AM6:00~PM6:00 期間，每小時整點啟動攝影機，以 4Hz 之影像攫取速度，連續 10 分鐘拍攝鹽寮海岸影像並存檔。另外，為濾除碎波帶至海岸沖刷區之碎波泡沫影響，將連續 10 分鐘拍攝鹽寮海岸影像進行平均，製作平均影像儲存之，以供後續海岸影像偵測應用。其中，影像觀測系統程式執行流程如圖 3-17 所示。
