鹽寮海岸短期性養灘之監督工作

第 165 次監測報告

委託單位：台灣電力公司

執行單位：國立台灣海洋大學
近海防災科技研究中心

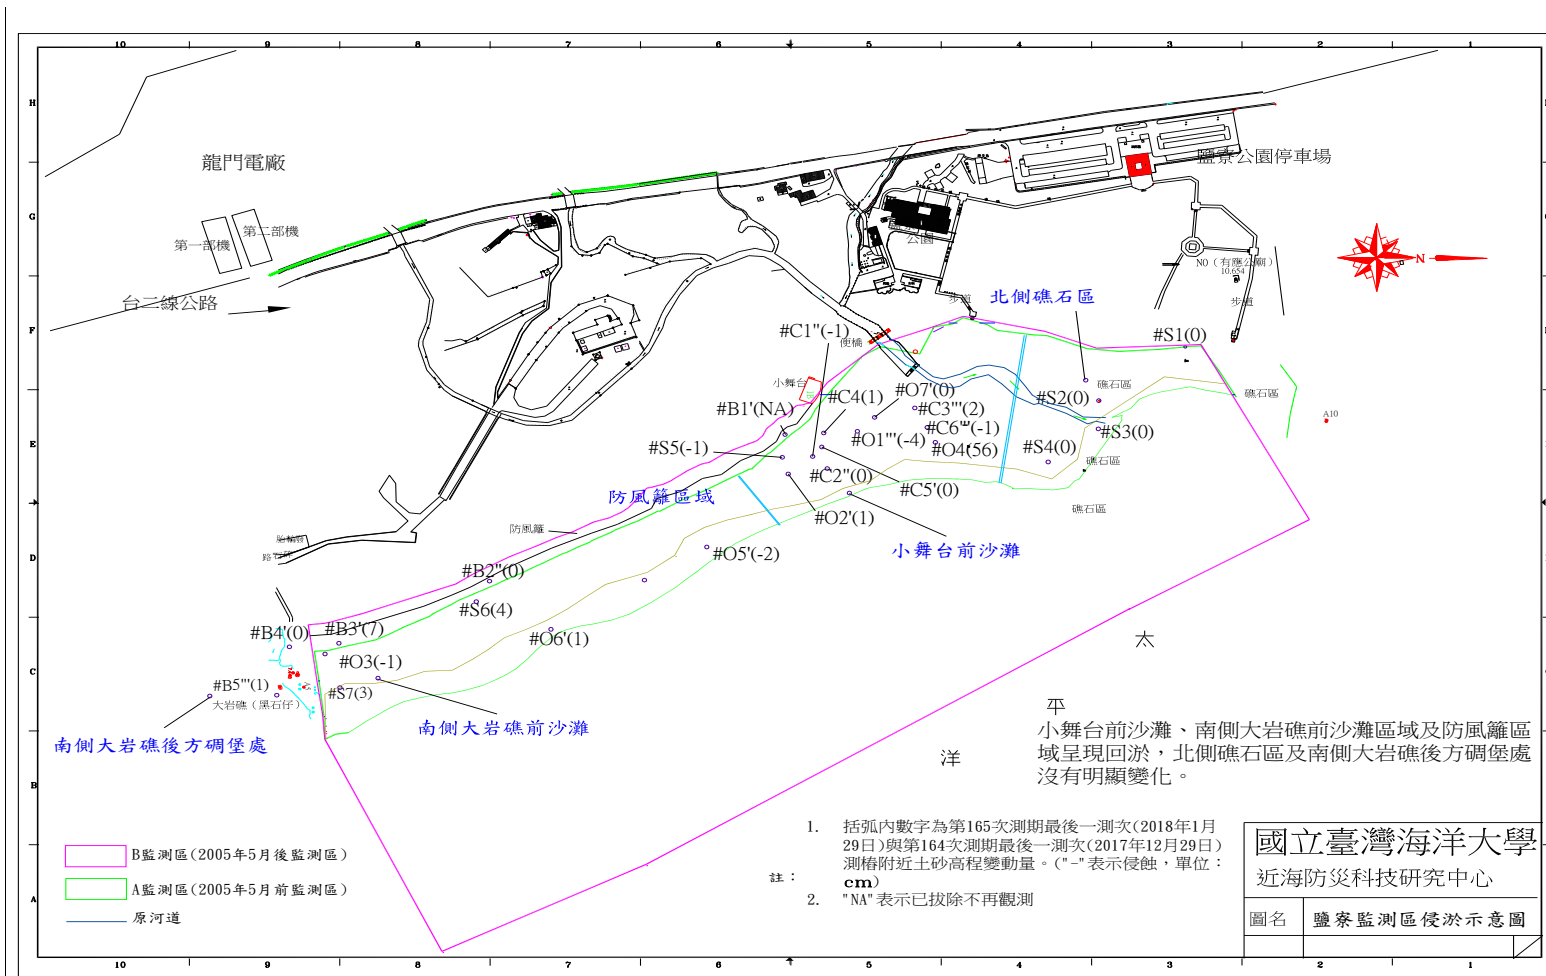
圖 1-1 鹽寮海岸短期性養灘監測各區域土砂高程變化圖

側延伸至-3m 等深線附近，西邊界則由防風籬向後延伸至沙灘與砂丘交界處，監測範圍由 10 公頃擴大約達 20 公頃，詳如圖 1-1「B 監測區」所示，最近之鋪砂養灘監測土砂高程變化如圖 1-1 所示。

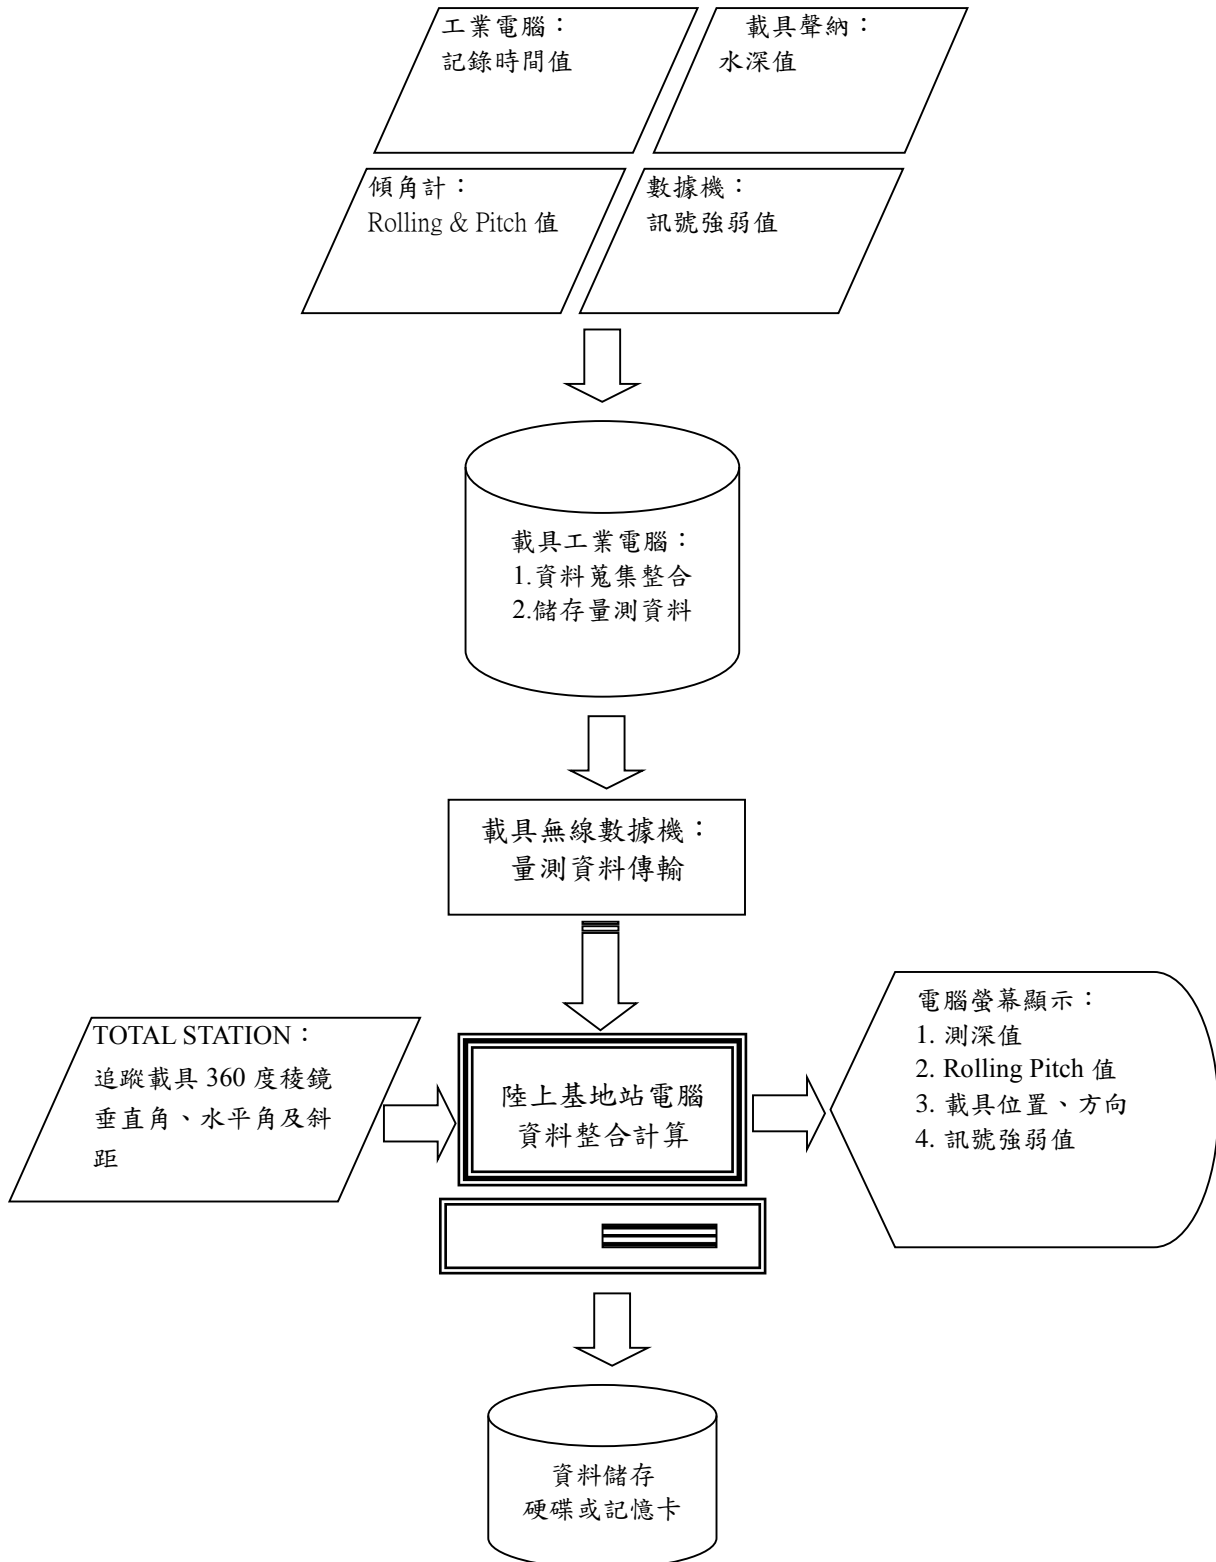
圖 3-4 量測系統資料處理流程圖

海域地形測繪主要應用裝載測深儀的遙控載具進行水深地形測繪。本量測系統是由測量載具單元、全測站經緯儀量測單元及導航整合作業單元三部份的架構所組成。測量載具量測成果資料分為測深資料及平面定位資料，這二種資料透過 Lead Survey 測量軟體，將這二種資料以記錄相對應的時間因子，進行資料合併計算為三次元的測點

資料，其資料處理流程如圖 3-4 所示。水底高程及其點位計算公式分別為：

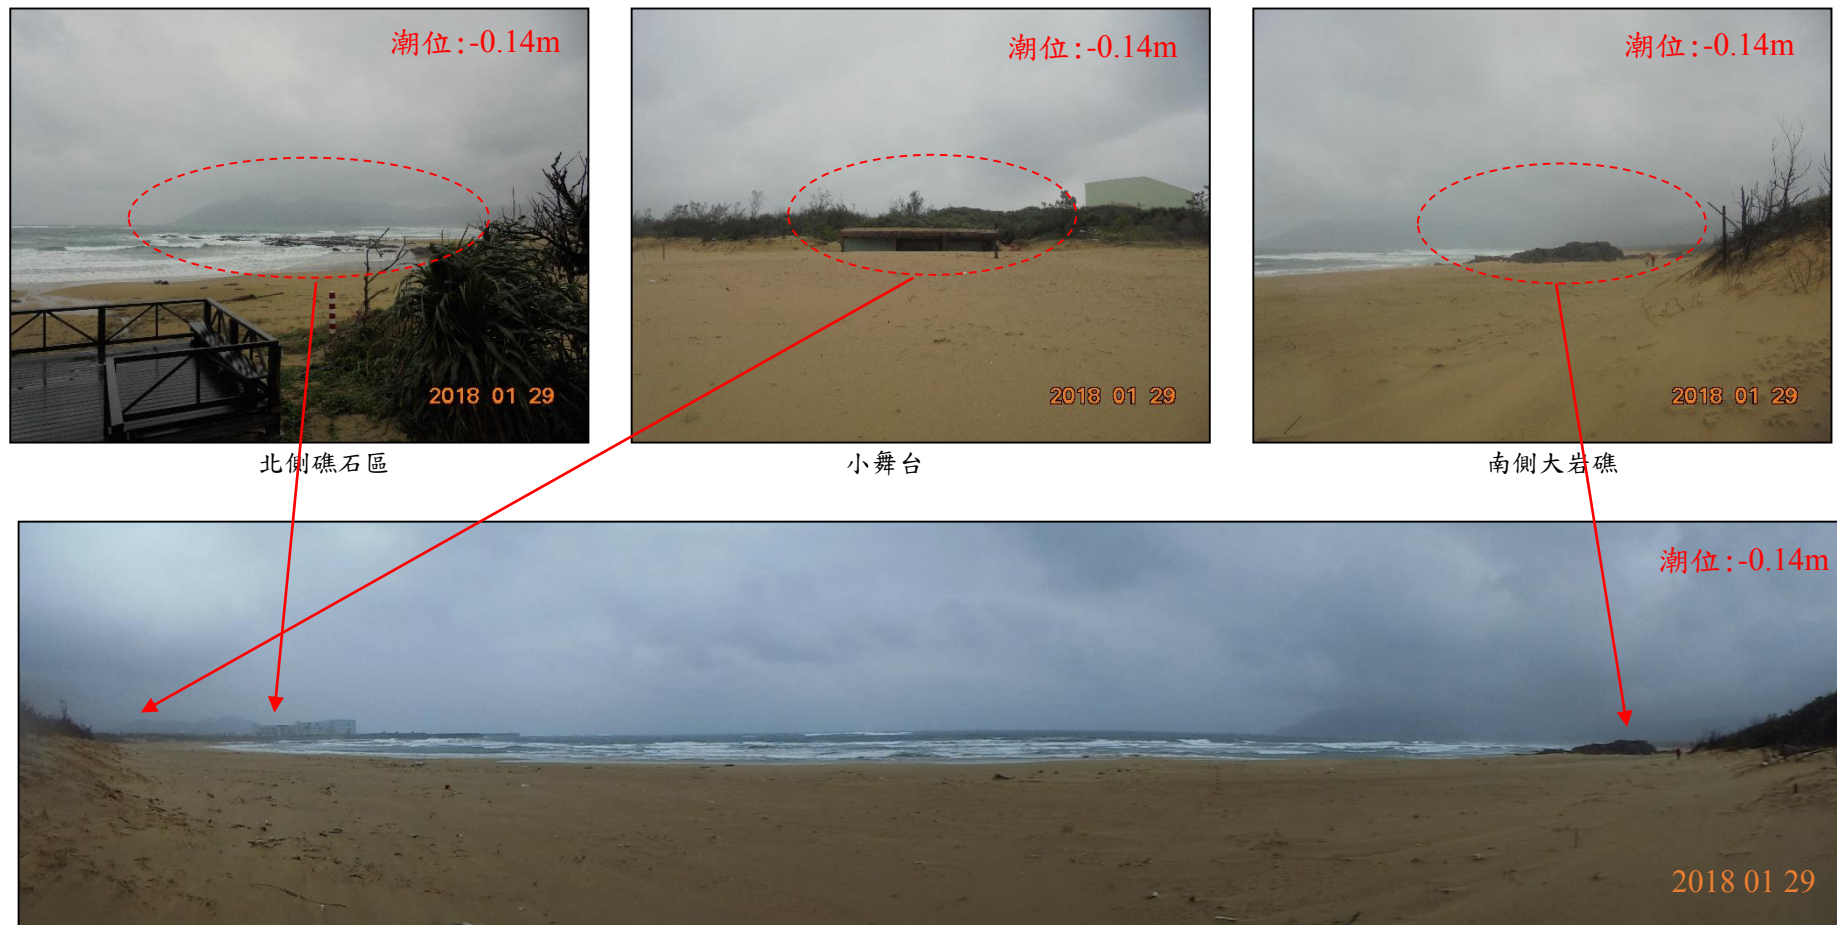
圖 3-6 鹽寮海岸短期性養灘區地形地貌圖(2018/01/29)

觀測樁觀測法執行前，首要選定輔助監測標的樁。基於監測之方便性、不增設太多輔助監測設施及考慮監測區沙灘遊憩安全的維護原則，選定監測區內原有的地物地貌如監測區北側礁石區內救生樁、小舞台前沙灘排球場木樁、監測區南側大岩石附近救生樁，及為執行本監測工作由台電公司協助設置的觀測樁等輔助觀測標的。輔助觀測樁觀測法執行前置作業規劃，在選定及建置量測標的樁後，應進一步測量輔助觀測樁頂高程。以樁頂高程作為參考點，再輔以簡單的丈量工具量測樁頂與沙灘面距離，以期掌握輔助樁附近地形之變動情形，作為決定後續地形監測作業方法之依據。監測區鹽寮沙灘現況及輔助觀測樁分佈如圖 3-6~圖 3-12 所示。

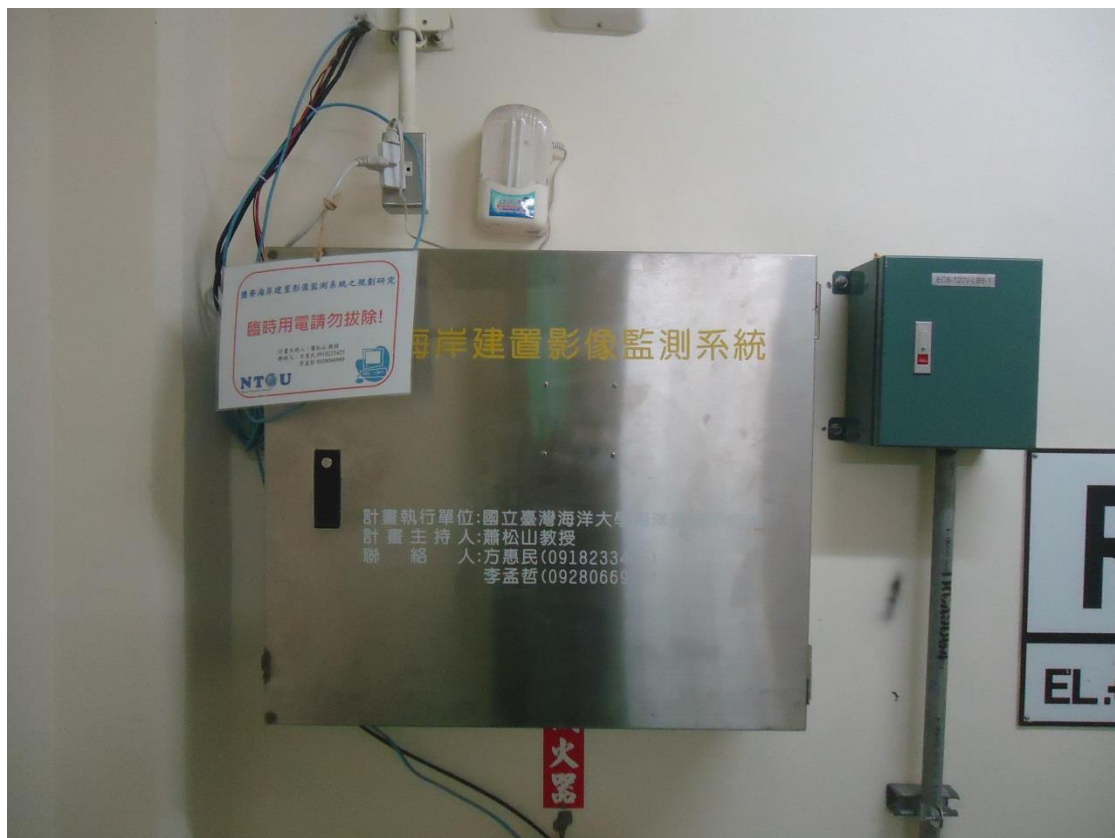
圖 3-15 觀測站主機機箱

本影像監測範圍由龍門電廠進水口南防波堤以迄鹽寮沙灘大岩礁(黑石仔)間約 1.0 公里之海岸線為範圍，如圖 3-14 所示。基於系統穩定性及維護之方便性，影像監測系統建置於進水口電解加氣機房頂樓室內，如圖 3-15。為獲取較清晰與銳化之海岸影像資訊，鹽寮影像觀測系統採較高解析之數位攝影機進行海岸影像攝影。由於計畫範圍沿岸長度約 1 公里，為取得較高解析之影像資料，採 2 部攝影機分 2 個影像視角進行海岸攝影，其拍攝範圍示意如圖 3-16 所示。影像系統於每日 AM6:00~PM6:00 期間，每小時整點啟動攝影機，以 4Hz 之影像攫取速度，連續 10 分鐘拍攝鹽寮海岸影像並存檔。另外，為濾除碎波帶至海岸沖刷區之碎波泡沫影響，將連續 10 分鐘拍攝鹽寮海岸影像進行平均，製作平均影像儲存之，以供後續海岸影像偵測應用。其中，影像觀測系統程式執行流程如圖 3-17 所示。

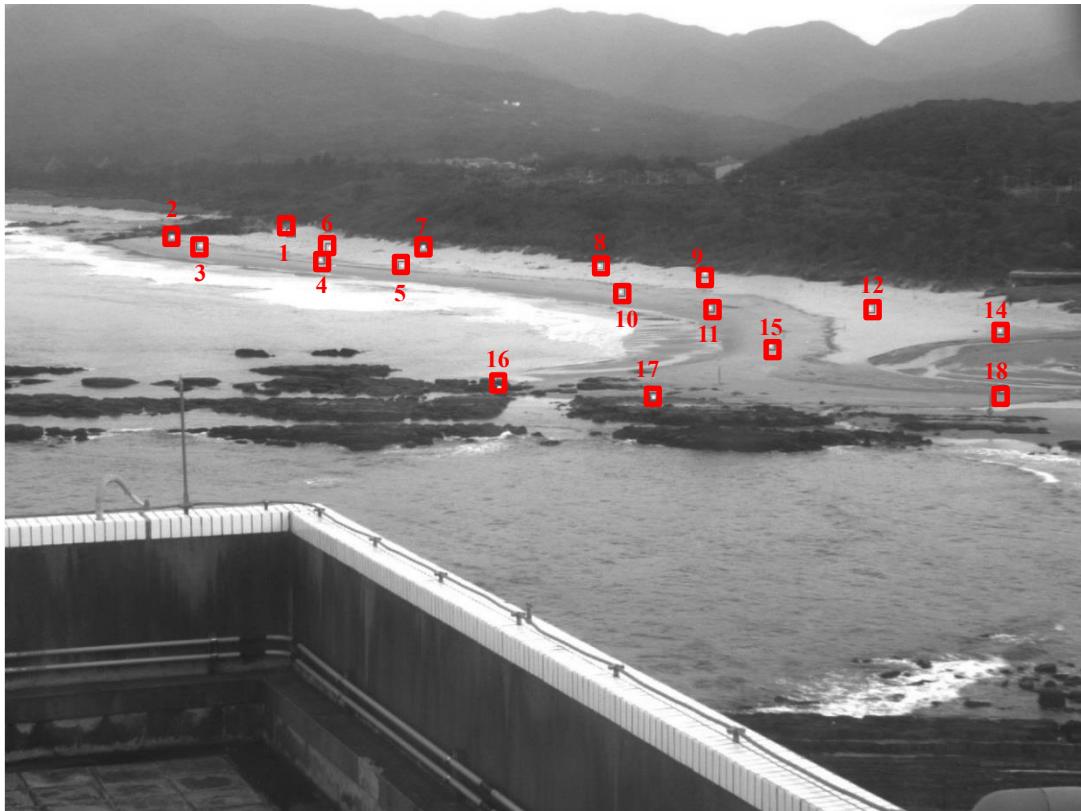
圖 3-20 視角 2(Cam2)地面控制點位置分佈圖例(2016/05/12)

影像監測執行前須先進行攝影機內部參數校正及鏡頭扭曲率校正後，再進行影像監測系統與現地測量比對之外部參數檢定，故須於現地鏡頭俯視之含蓋範圍內佈設地面控制點(GCP)，引測各點之座標與高程以供攝影機計算外部參數校正之用。攝影鏡頭之徑向扭曲迴歸結果及攝影機內部參數檢定結果如圖 3-18、圖 3-19 及表 3-2 所示。為供影像觀測站之外部參數求解，於攝影範圍內共計進行至少 8 點以上之地面控制點檢測作業，其檢測點位位置與結果如圖 3-20 及圖 3-21 與表 3-3 及表 3-4 所示。

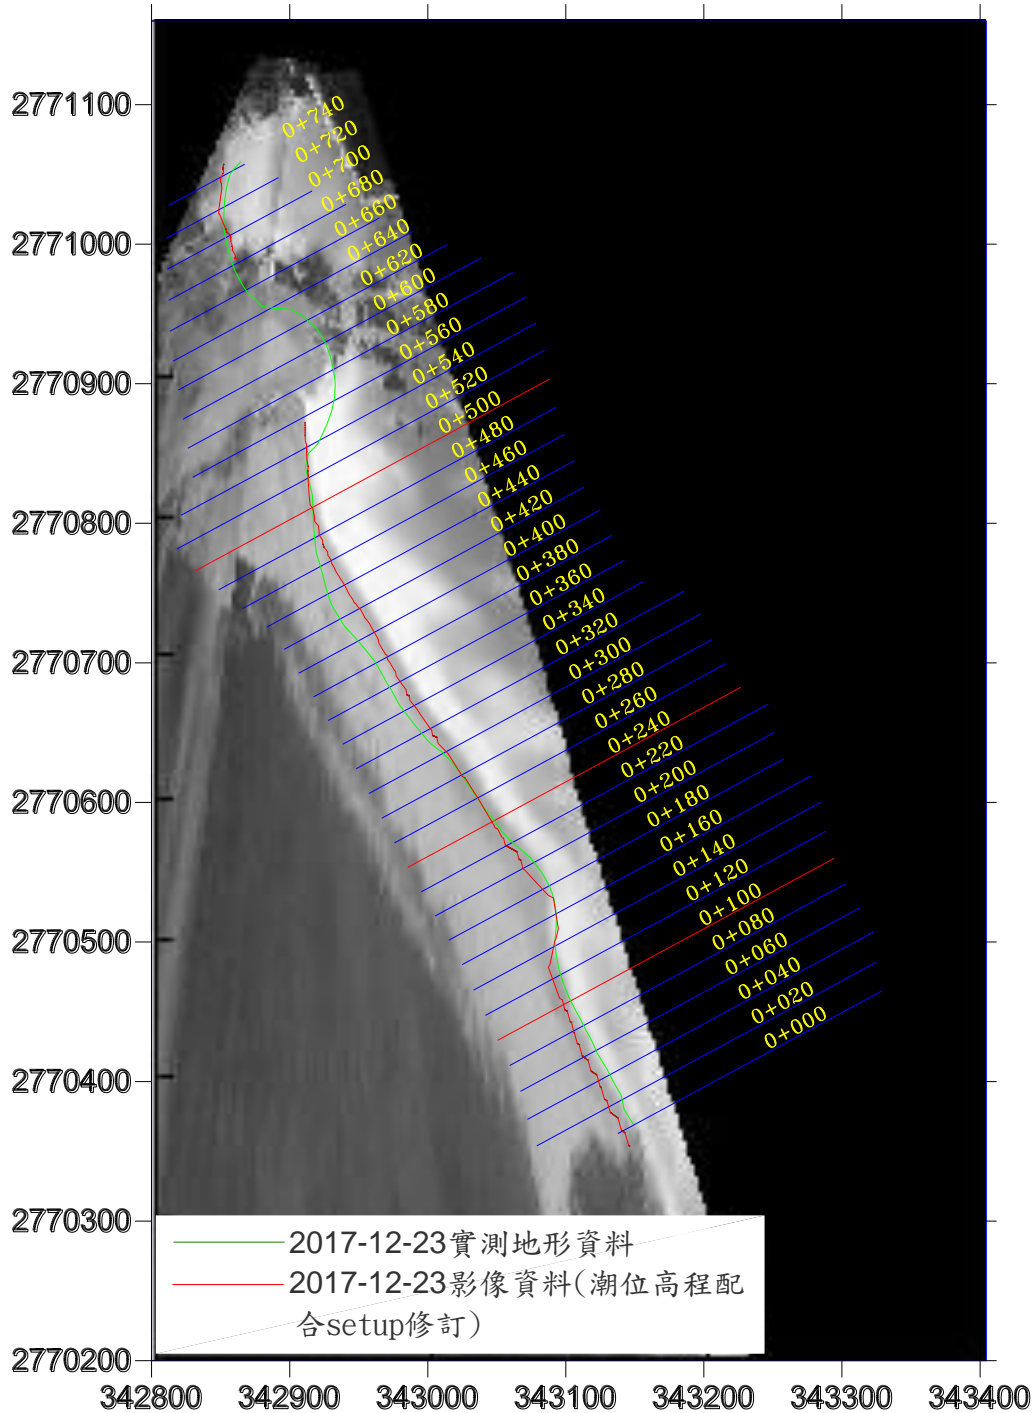
圖 3-22 水位線分析結果圖(2017/12/23)

為瞭解前述海岸線偵測分析方法之合理性，擇取 2017 年 12 月 23 日鹽寮影像觀測系統之逐時平均影像(06:00~18:00)，再依前述潮位修正及潮位配合波浪水位堆升(setup)修正方式，配合龍洞潮位與遊艇港外海波浪資料，進行如圖 3-22 之水位線分析海岸線。

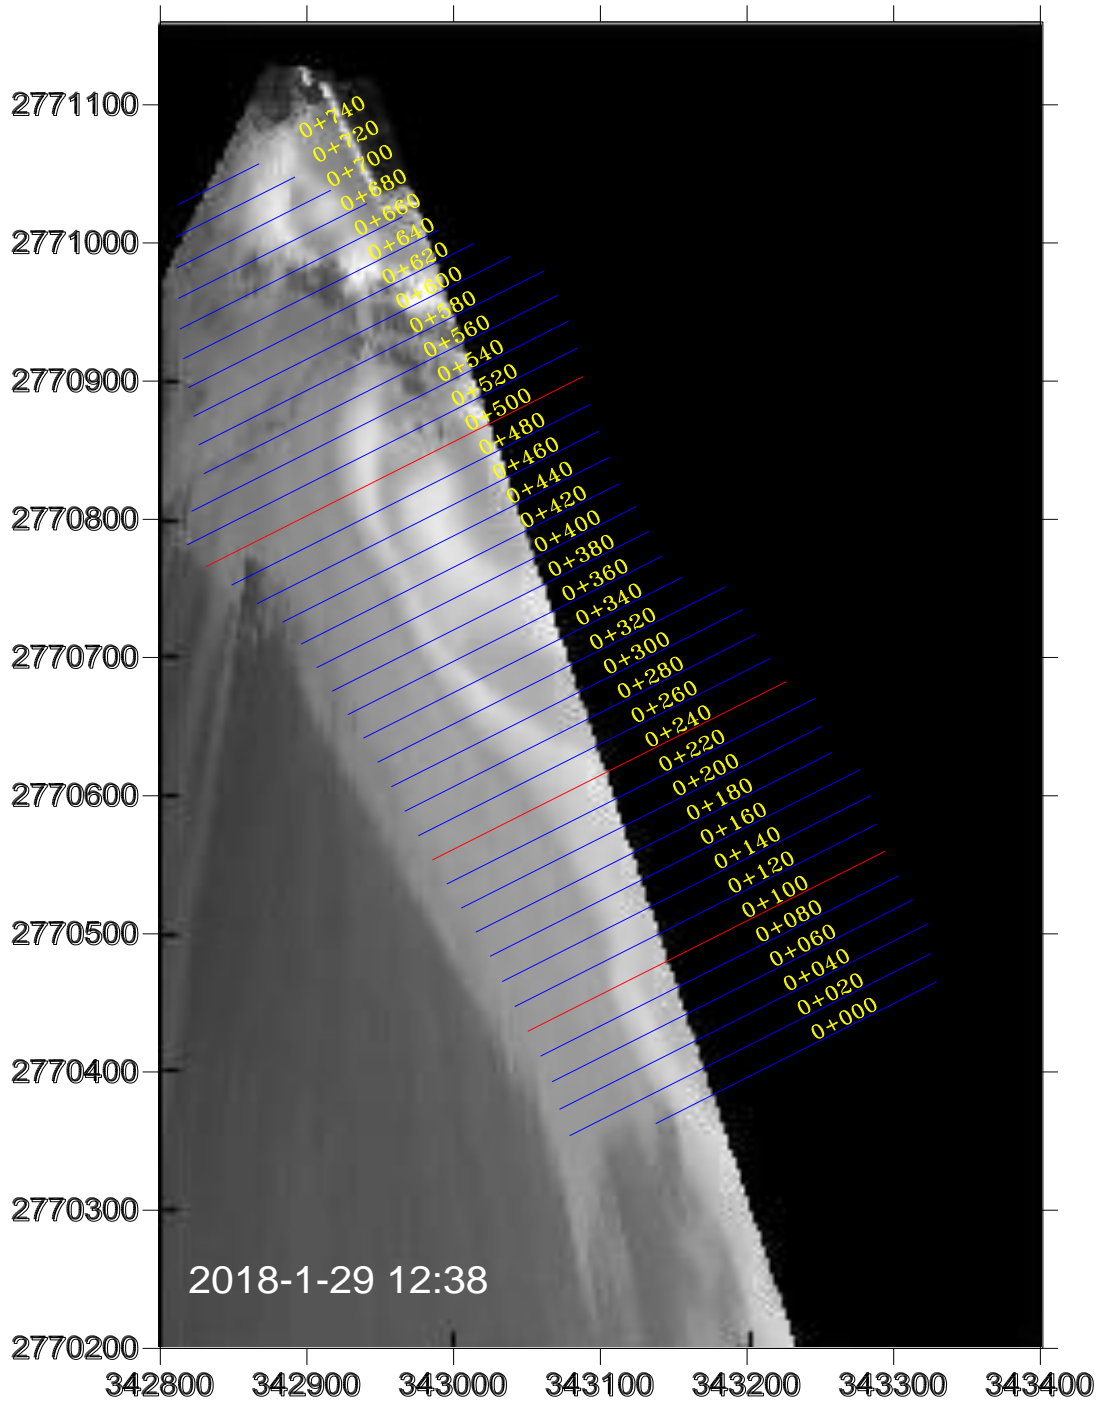
圖 4-14 鹽寮海岸地形影像全景圖(2018/01/29 12:38)

本計畫執行期間岸線變遷分析作業，係引用龍洞波浪浮標測站之波浪與福隆漁港潮位資料作為輔助分析資料，本(一)月海岸線影像拼接成果如圖 4-14 所示；並依每相鄰一個月及近一年影像分析成果繪海岸線，如圖 4-15 所示。

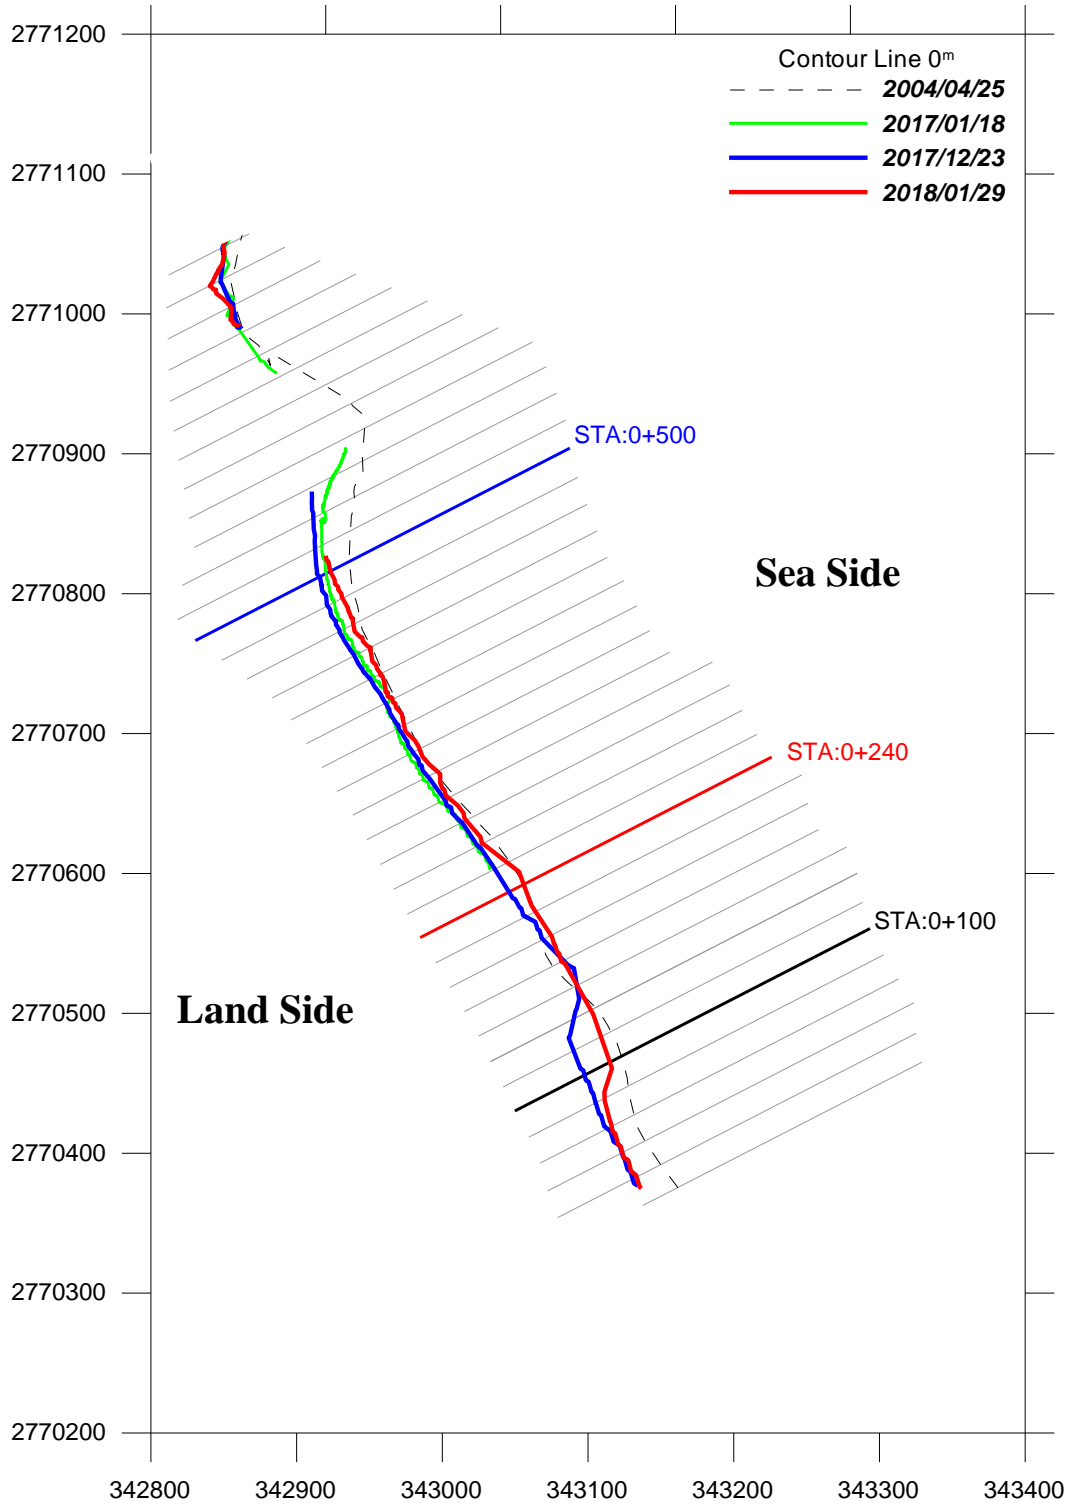
圖 4-15 鹽寮海岸線變遷分析比較圖

本測期影像沙灘逐月岸線變遷分析與海岸線斷面沙灘寬度變化分析結果顯示，本(一)月海岸線相較與上個月，監測區南側大岩礁前沙灘、防風籬區域前沙灘及小舞台前沙灘 0m 灘線往海側延伸。
