# 鹽寮海岸短期性養灘之監督工作

第 216 次監測報告

111 年 4 月

委託單位：台灣電力股份有限公司

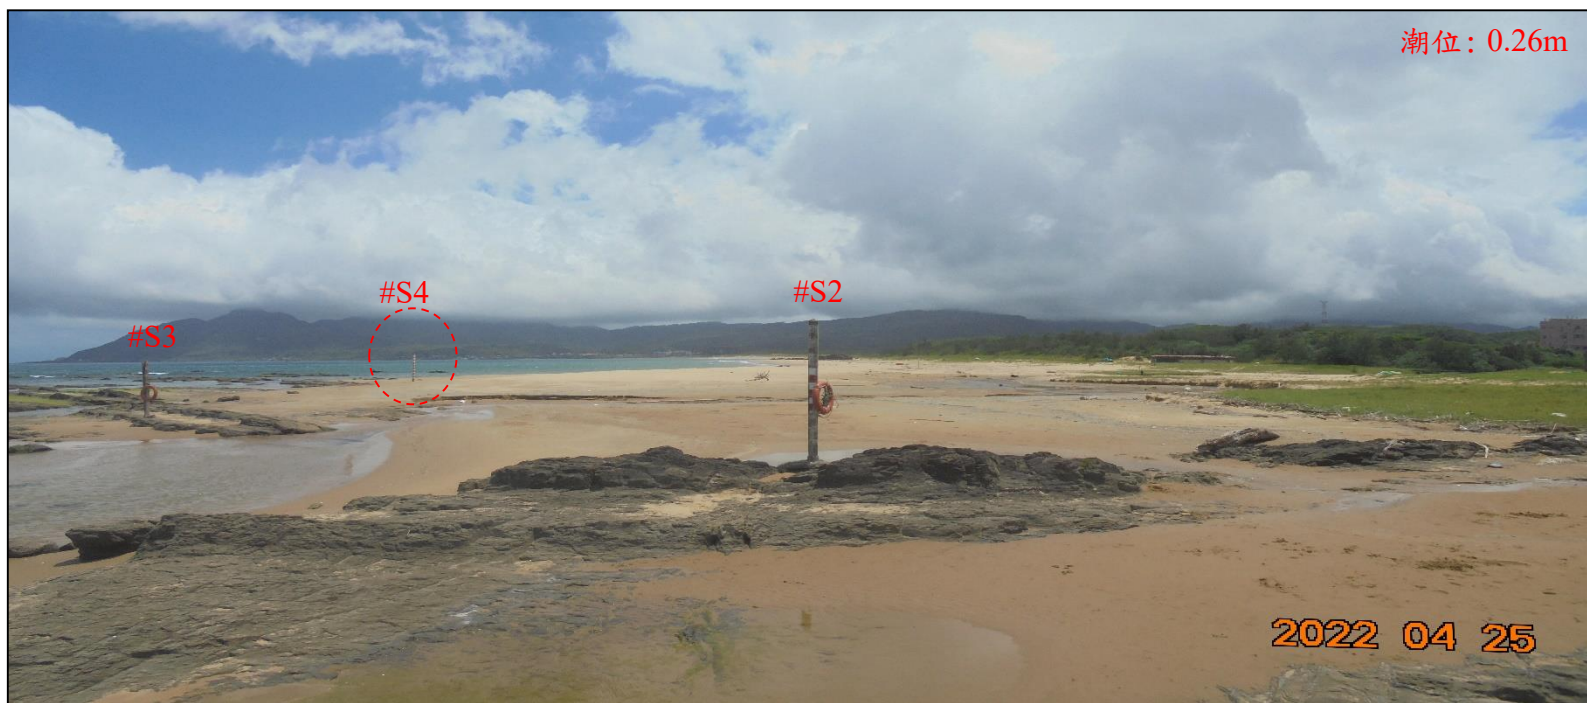
圖 3-7 監測區北側礁石區內觀測樁位置圖 (2022/04/25)

觀測樁觀測法執行前，首要選定輔助監測標的樁。基於監測之方便性、不增設太多輔助監測設施及考慮監測區沙灘遊憩安全的維護原則，選定監測區內原有的地物地貌如監測區北側礁石區內救生樁、小舞台前沙灘排球場木樁、監測區南側大岩石附近救生樁，及為執行本監測工作由台電公司協助設置的觀測樁等輔助觀測標的。輔助觀測樁觀測法執行前置作業規劃，在選定及建置量測標的樁後，應進一步測量輔助觀測樁頂高程。以樁頂高程作為參考點，再輔以簡單的丈量工具量測樁頂與沙灘面距離，以期掌握輔助樁附近地形之變動情形，作為決定後續地形監測作業方法之依據。監測區鹽寮沙灘現況及輔助觀測樁分佈如圖 3-6~圖 3-12 所示。
