# 鹽寮海岸短期性養灘之監督工作

## 第 151 次監測報告

委託單位：台灣電力公司

執行單位：國立台灣海洋大學  
近海防災科技研究中心

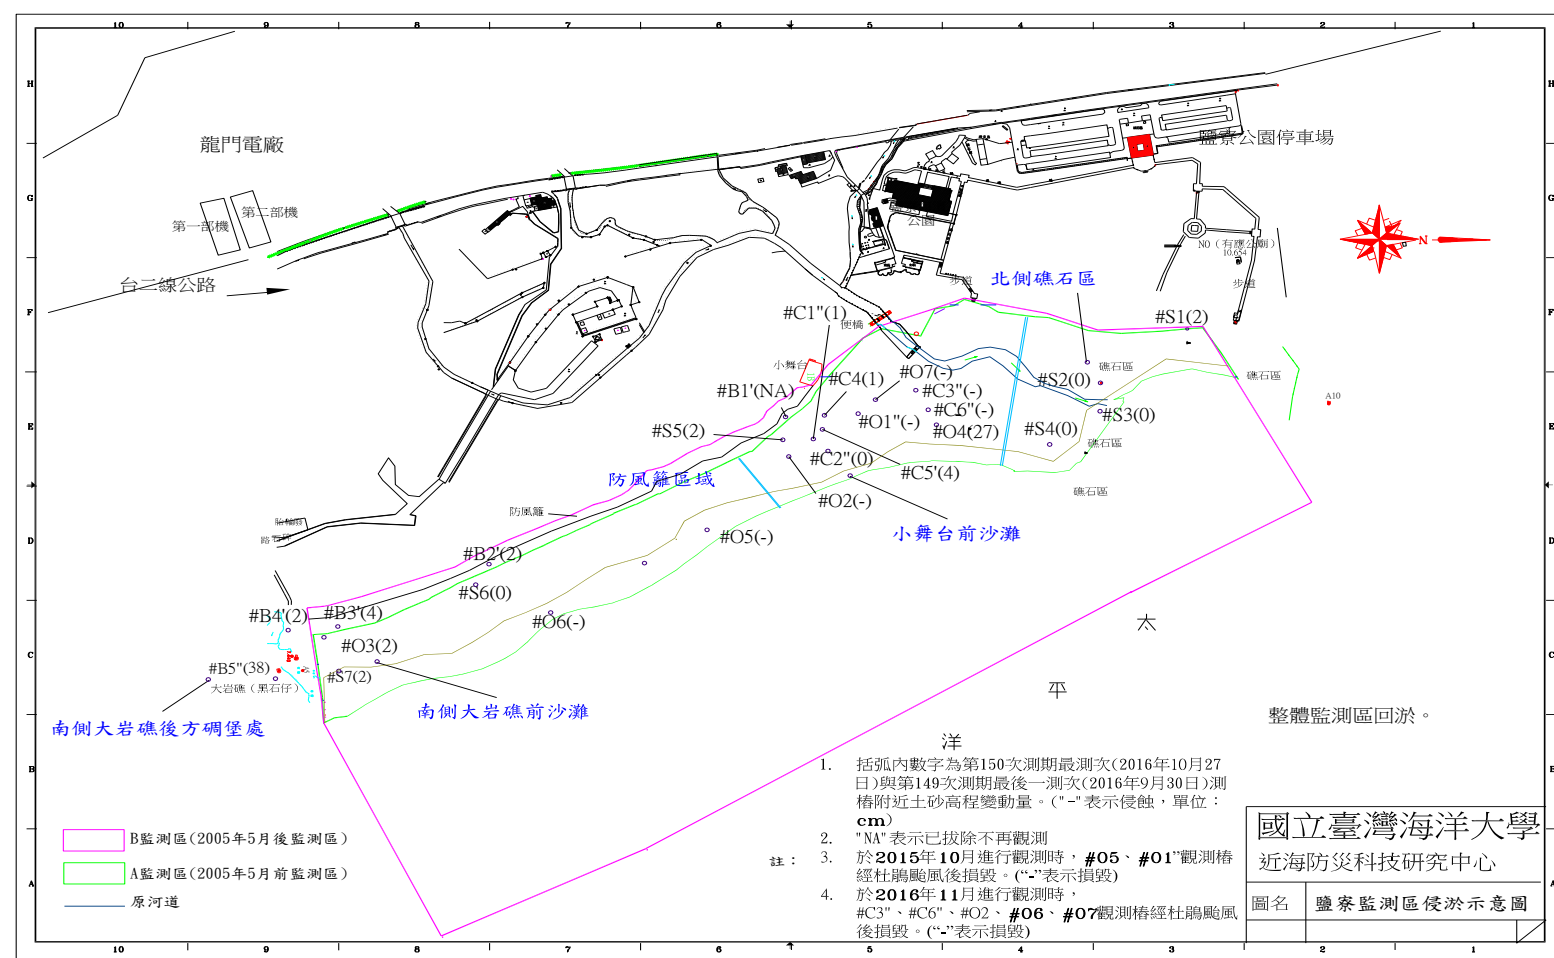
圖 1-1 鹽寮海岸短期性養灘監測各區域土砂高程變化圖

本『鹽寮海岸短期性養灘之監督工作』計畫監測區沙灘位於鹽寮海濱公園，監測時程自 2004 年 5 月開始，監測範圍北起台電公司龍門電廠（核能四廠）進水口南防波堤南側，向南延伸至監測區沙灘南側的大岩礁（黑石仔）止，東起 0<sup>m</sup> 灘線，西迄監測區沙灘防風籬，監測範圍約達 10 公頃，監測區域如圖 1-1 中「A 監測區」所示。

側延伸至-3m 等深線附近，西邊界則由防風籬向後延伸至沙灘與砂丘交界處，監測範圍由 10 公頃擴大約達 20 公頃，詳如圖 1-1「B 監測區」所示，最近之鋪砂養灘監測土砂高程變化如圖 1-1 所示。

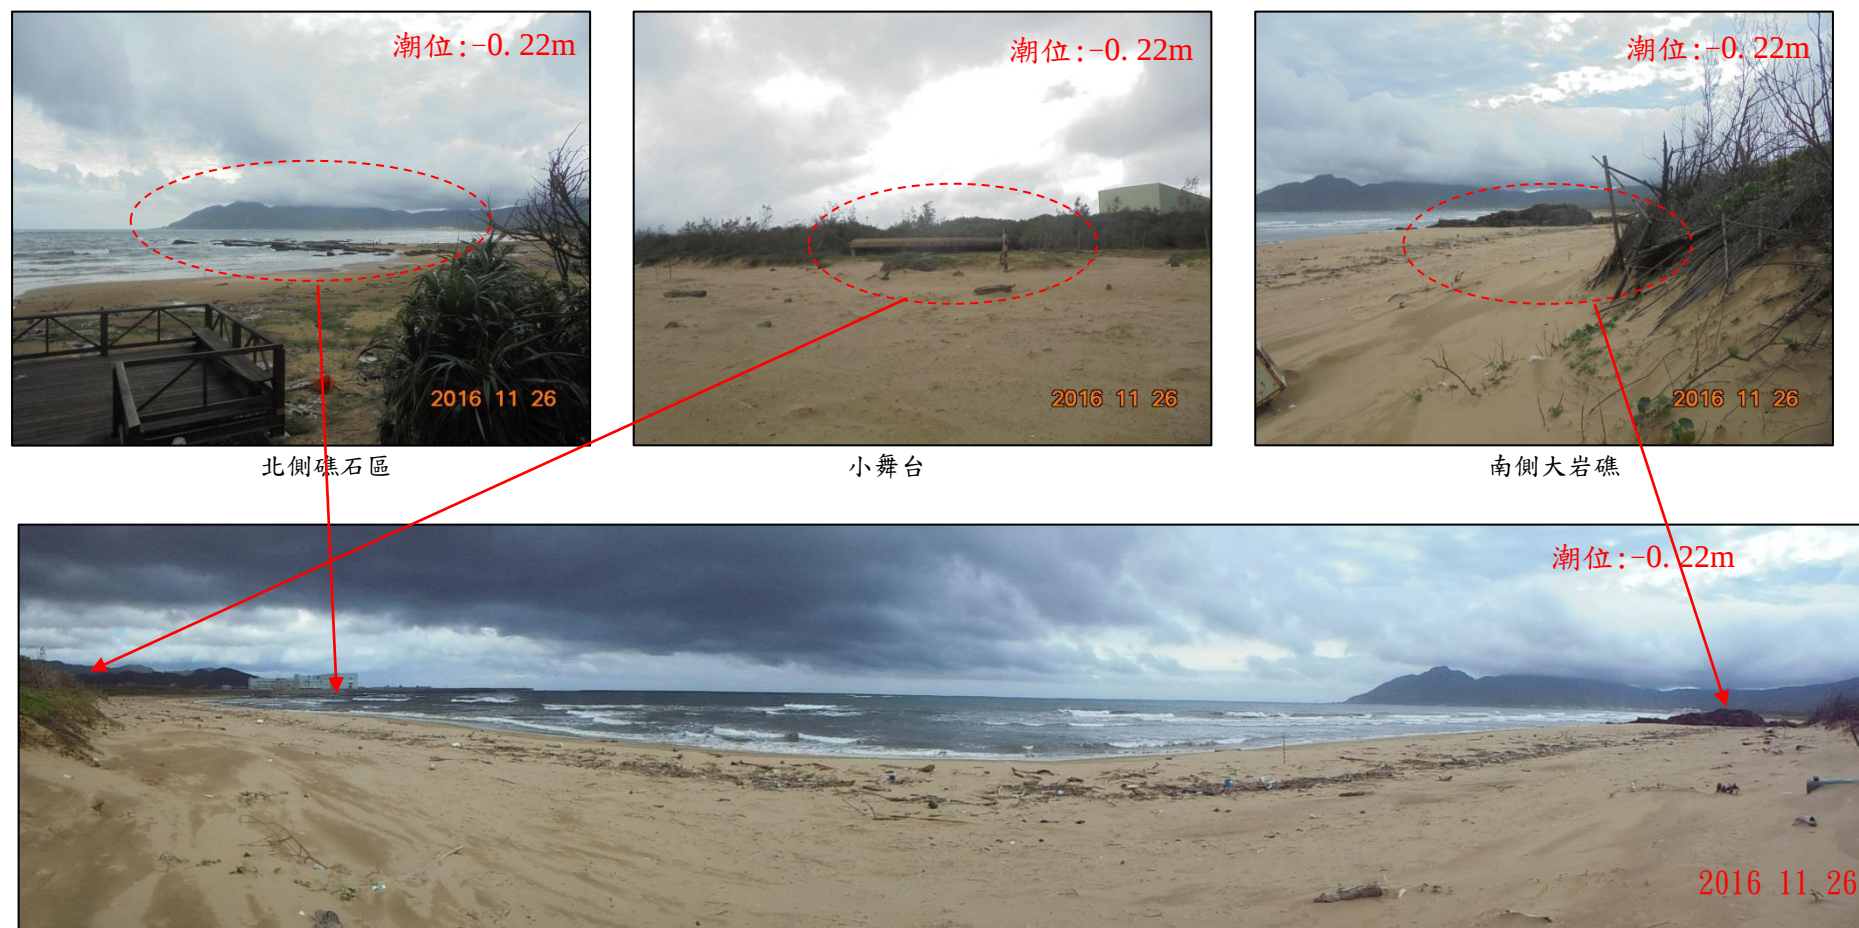
圖 3-6 鹽寮海岸短期性養灘區地形地貌圖(2016/11/26)

觀測樁觀測法執行前，首要選定輔助監測標的樁。基於監測之方便性、不增設太多輔助監測設施及考慮監測區沙灘遊憩安全的維護原則，選定監測區內原有的地物地貌如監測區北側礁石區內救生樁、小舞台前沙灘排球場木樁、監測區南側大岩石附近救生樁，及為執行本監測工作由台電公司協助設置的觀測樁等輔助觀測標的。輔助觀測樁觀測法執行前置作業規劃，在選定及建置量測標的樁後，應進一步測量輔助觀測樁頂高程。以樁頂高程作為參考點，再輔以簡單的丈量工具量測樁頂與沙灘面距離，以期掌握輔助樁附近地形之變動情形，作為決定後續地形監測作業方法之依據。監測區鹽寮沙灘現況及輔助觀測樁分佈如圖 3-6~圖 3-12 所示。

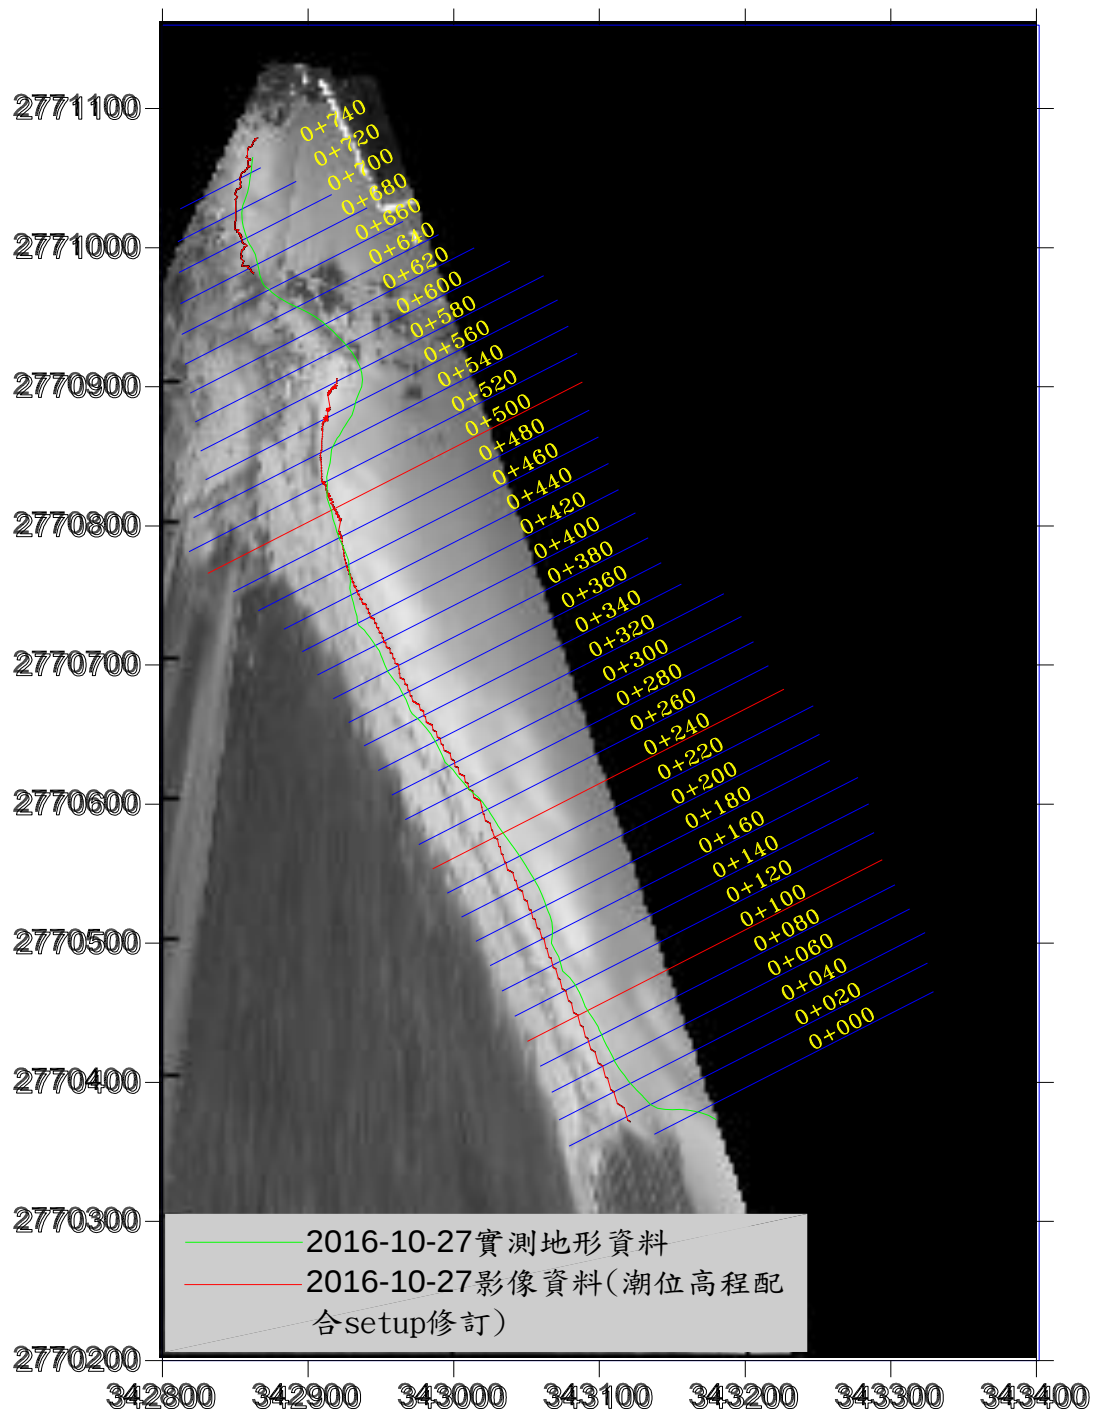
圖 3-22 水位線分析結果圖(2016/10/27)

為瞭解前述海岸線偵測分析方法之合理性，擇取 2016 年 10 月 27 日鹽寮影像觀測系統之逐時平均影像(06:00~18:00)，再依前述潮位修正及潮位配合波浪水位堆升(setup)修正方式，配合龍洞潮位與遊艇港外海波浪資料，進行如圖 3-22 之水位線分析海岸線。

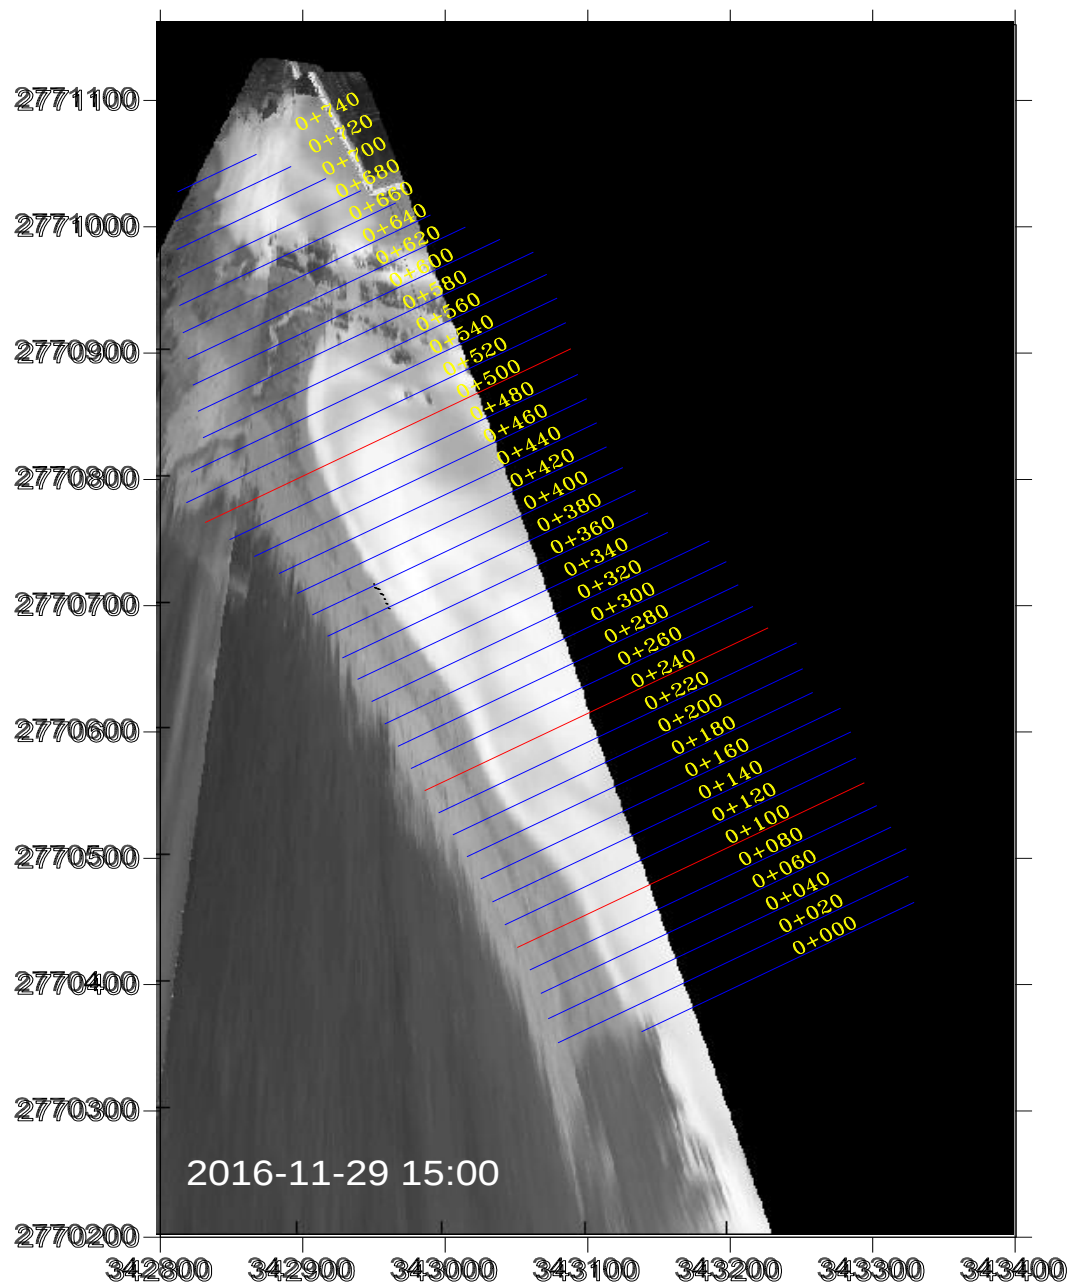
圖 4-14 鹽寮海岸地形影像全景圖(2016/11/29 15:00)

本計畫執行期間岸線變遷分析作業，係引用龍洞波浪浮標測站之波浪與福隆漁港潮位資料作為輔助分析資料，本(十一)月海岸線影像拼接成果如圖 4-14 所示；並依每相鄰一個月及近一年影像分析成果繪海岸線，如圖 4-15 所示。

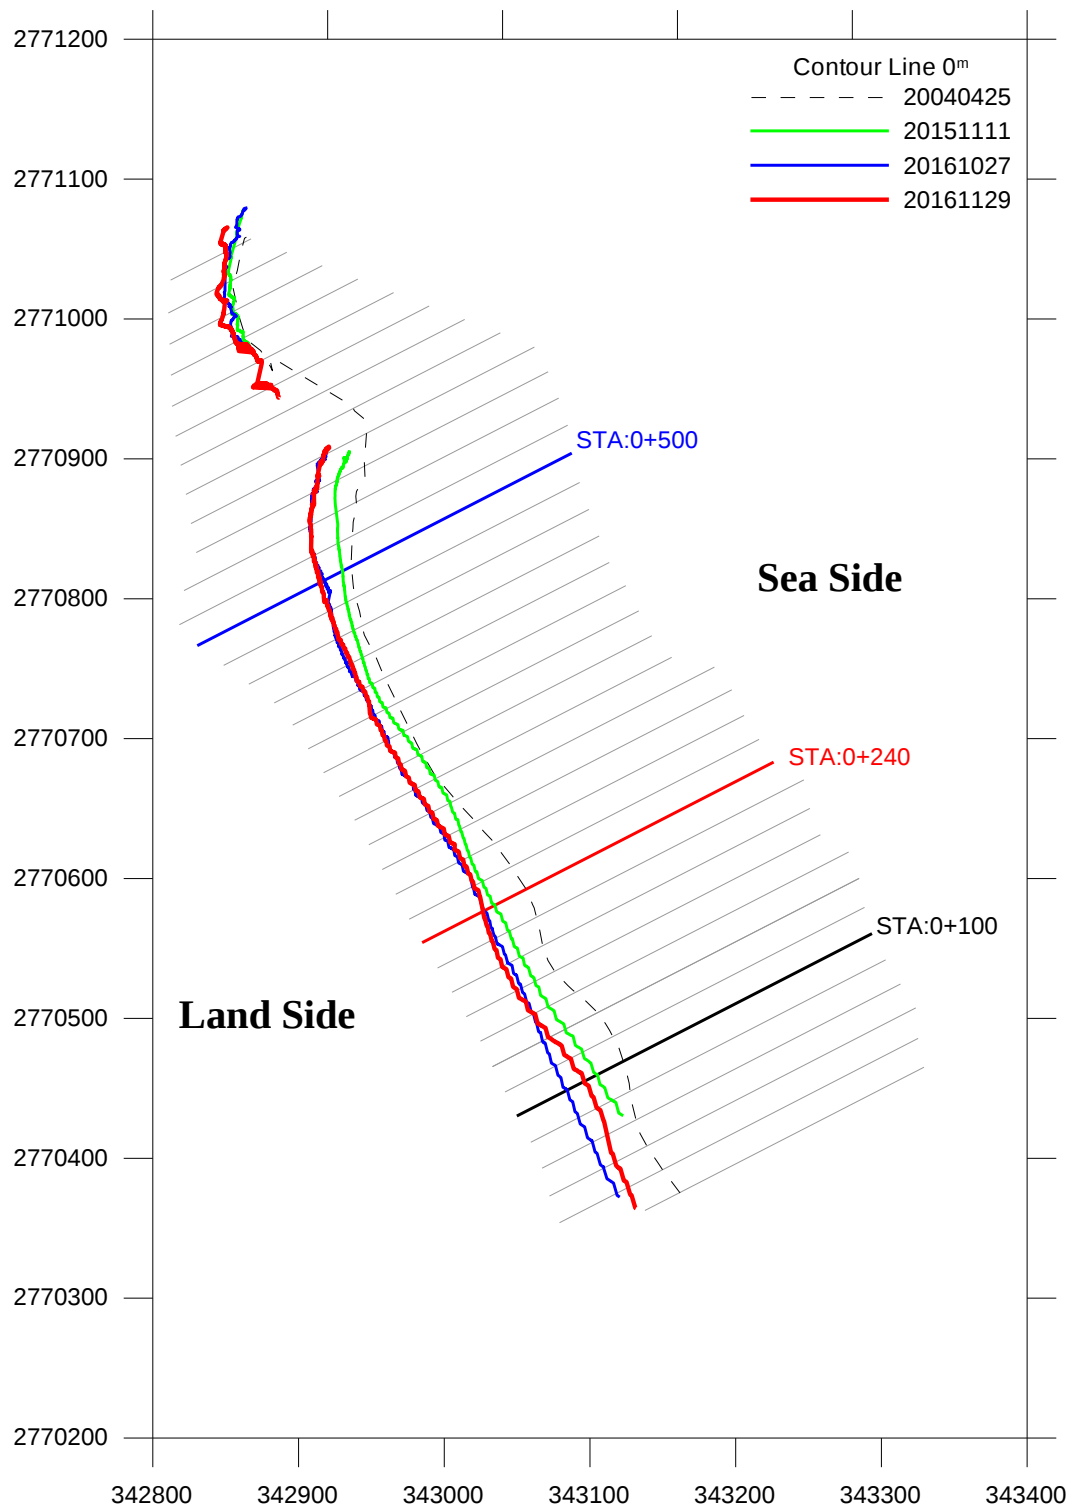
圖 4-15 鹽寮海岸線變遷分析比較圖

另外，根據 2004 年 5 月監測開始至 2016 年 11 月底為止的地形觀測結果顯示，監測區灘岸地形變動相對劇烈區主要集中在監測區南側大岩礁前沙灘與監測區防風籬區域前沙灘之 STA：0+100、STA：0+240 及小舞台 STA：0+500 區段附近。影像岸線變動分析遂針對此三個斷面進行分析，結果分別如圖 4-16 海岸線斷面沙灘寬度變化圖及表 4-4 海岸線斷面沙灘寬度變化分析表所示。由鹽寮沙灘逐月岸線變遷分析與海岸線斷面沙灘寬度變化分析結果顯示，本(十一)月海岸線(2016/11/29)與前月(2016/10/27)比較結果顯示，STA：0+100 處 0<sup>m</sup>灘線往海側延伸 13.03 公尺，STA：0+240 及 STA：0+500 處 0<sup>m</sup>灘線往陸側退縮 0.76 公尺及 0.39 公尺，影像成果顯示監測區南側大岩礁前沙灘區域 0<sup>m</sup>灘線往海側延伸，監測區防風籬區域前沙灘及小舞台無明顯變化。
