# 鹽寮海岸短期性養灘之監督工作

第 217 次監測報告

111 年 5 月

委託單位：台灣電力股份有限公司

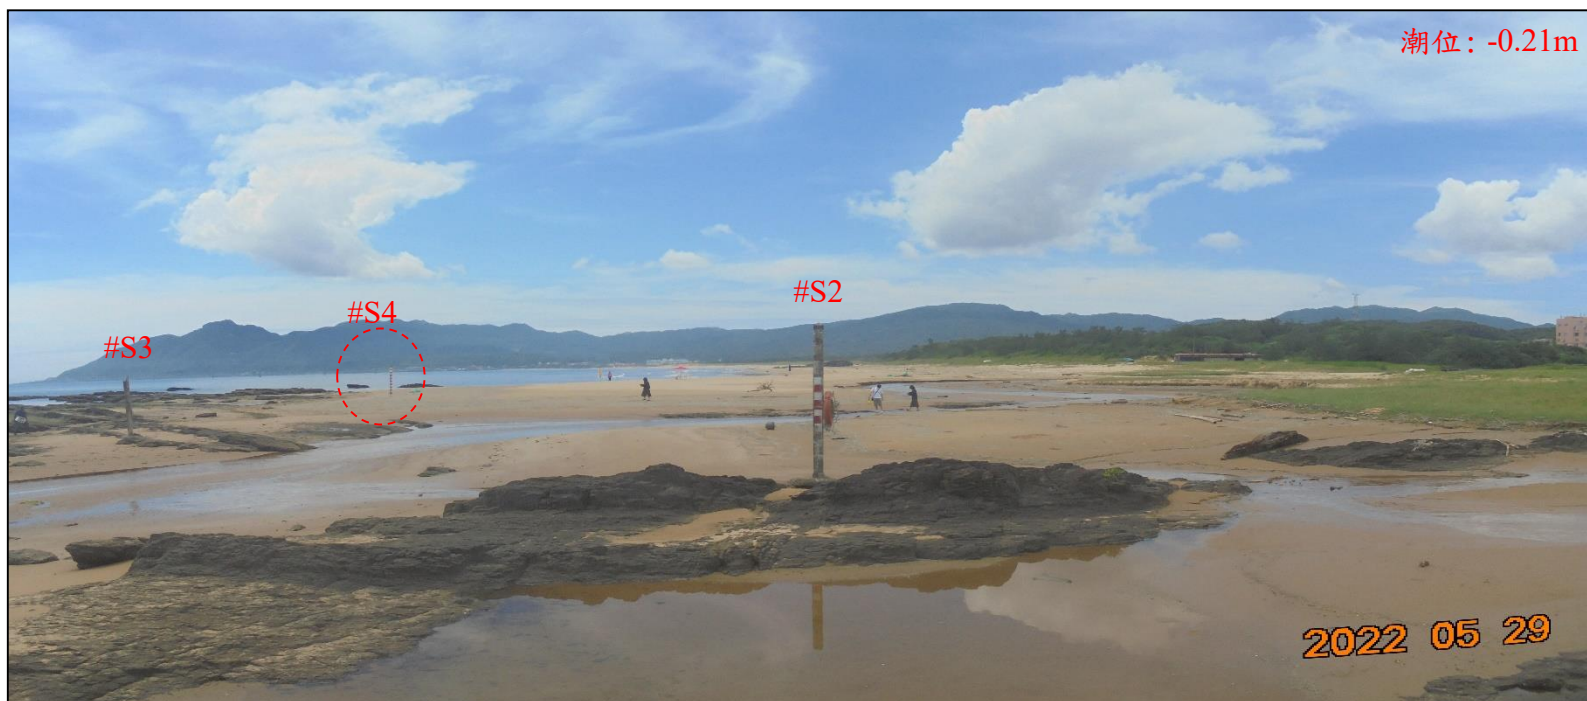
圖 3-7 監測區北側礁石區內觀測樁位置圖 (2022/05/29)

觀測樁觀測法執行前，首要選定輔助監測標的樁。基於監測之方便性、不增設太多輔助監測設施及考慮監測區沙灘遊憩安全的維護原則，選定監測區內原有的地物地貌如監測區北側礁石區內救生樁、小舞台前沙灘排球場木樁、監測區南側大岩石附近救生樁，及為執行本監測工作由台電公司協助設置的觀測樁等輔助觀測標的。輔助觀測樁觀測法執行前置作業規劃，在選定及建置量測標的樁後，應進一步測量輔助觀測樁頂高程。以樁頂高程作為參考點，再輔以簡單的丈量工具量測樁頂與沙灘面距離，以期掌握輔助樁附近地形之變動情形，作為決定後續地形監測作業方法之依據。監測區鹽寮沙灘現況及輔助觀測樁分佈如圖 3-6~圖 3-12 所示。

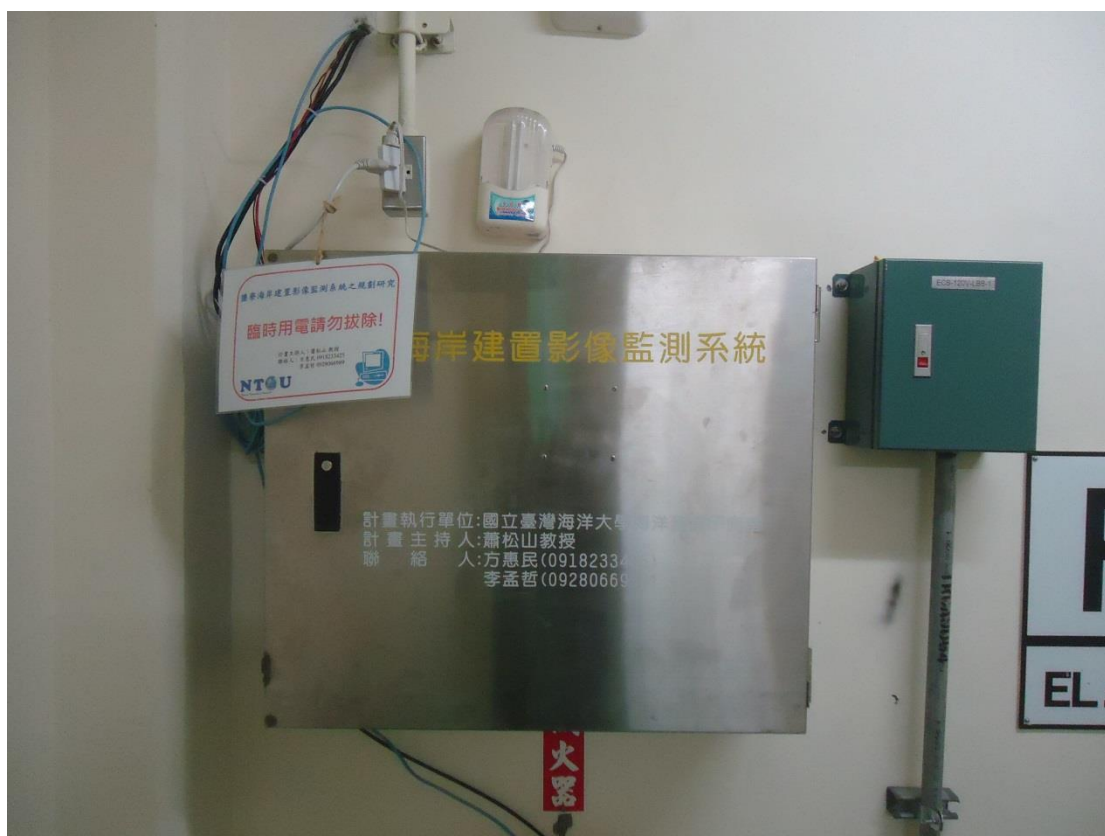
圖 3-15 觀測站主機機箱

本影像監測範圍由龍門電廠進水口南防波堤以迄鹽寮沙灘大岩礁(黑石仔)間約 1.0 公里之海岸線為範圍，如圖 3-14 所示。基於系統穩定性及維護之方便性，影像監測系統建置於進水口電解加氯機房頂樓室內，如圖 3-15。為獲取較清晰與銳化之海岸影像資訊，鹽寮影像觀測系統採較高解析之數位攝影機進行海岸影像攝影。由於計畫範圍沿岸長度約 1 公里，為取得較高解析之影像資料，採 2 部攝影機分 2 個影像視角進行海岸攝影，其拍攝範圍示意如圖 3-16 所示。影像系統於每日 AM6:00~PM6:00 期間，每小時整點啟動攝影機，以 4Hz 之影像攫取速度，連續 10 分鐘拍攝鹽寮海岸影像並存檔。另外，為濾除碎波帶至海岸沖刷區之碎波泡沫影響，將連續 10 分鐘拍攝鹽寮海岸影像進行平均，製作平均影像儲存之，以供後續海岸影像偵測應用。其中，影像觀測系統程式執行流程如圖 3-17 所示。
