噪音測量報告

計畫名稱: 110-111年彰化濱海工業區環境監測及現場踏勘調查-
空氣品質、噪音振動及交通量調查

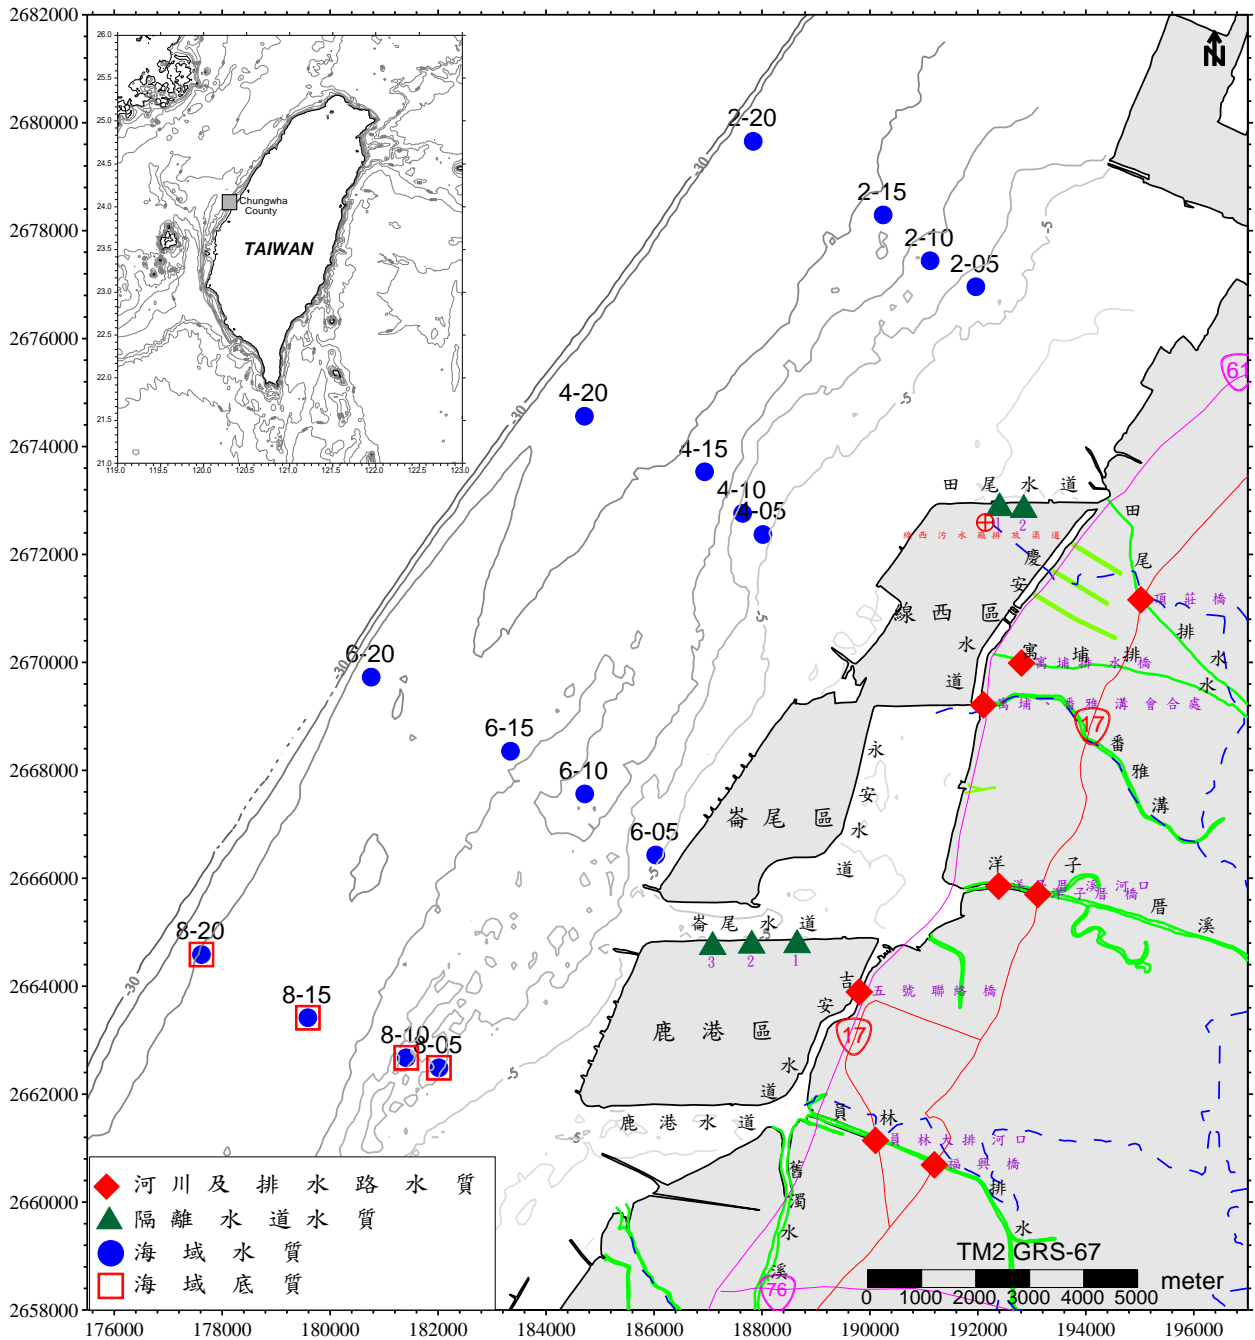
圖1.4-5 彰濱工業區97年度開發期間河川及排水路、隔離水道與海域水質監測點位示意圖

環保署審查意見	開發單位辦理情形說明
<p>一、環保署意見</p> <p>(一)河川及排水路水質於監測期各測站有重金屬銅及生化需氧量等項目不符合標準之情形，報告分析由於測站位置非位於工業區廢水排放流域，研判係上游陸源污染導致，建議補充各測站地理位置圖(如 P1-27 圖 1.4-5 河川、隔離水道與海域水質測點示意圖應分開標示)並持續監測以瞭解工業區與區外水體變動情形，俾評估污染來源，作為趨勢分析之背景資料。</p>	<p>謝謝指教，河川與排水路排水於河口匯流進入近海後，其淡水舌將隨潮汐與海潮流等作用力驅動而往復擴散擺動，並與鄰近水體相互流通混合，故仍需整體河川、隔離水道與海域水質測點之相關位置圖以利研判分析。另已針對河川與隔離水道採樣站位置加以補充(測站示意圖【圖 1.4-5】如後所附)。圖中標示之各測站，應足以清楚顯示各採樣點上下游關係與其相關的可能污染來源。</p>
<p>(二)隔離水道水質監測應就相鄰之填海造地與陸域間之各河口、浮游生物與底棲生物、沿岸流、潮汐、海岸地形變遷、沉積物流失、排水、水質交換等問題，補充說明其整體之負面影響，並訂定因應對策。</p>	<p>謝謝指教，本開發計畫對物化環境、及水文及淡水水質等各項相關的環境影響預測，以及評估說明與現況比對及因應，見彰濱工業區環境影響評估預測及現況比對分析表中所述。</p>
<p>(三)附錄III.7-40，河口及排水路水質和附錄III.7-44 隔離水道，部分樣品水質之導電度值與附錄III.9-18 海水導電度值相當，而六價鉻檢測仍依 NIEA W320.21A 方法檢測，而此方法並不適用於高鹽度之水質，請確認。</p>	<p>謝謝指教，本計畫六價鉻檢測方法並非 NIEA W320.21A，係採用環保署公告水質檢驗方法 NIEA W320.51A—比色法。該方法的適用範圍中提及"本方法適用於飲用水水質、飲用水水源水質、地面水體、地下水、放流水及廢(污)水中六價鉻之檢驗"。在方法第十項"精密度與準確度"中亦以人造海水為基質測試品管樣品，回收率均可符合品質要求，並無干擾問題。請詳查!</p>
<p>二、上開意見請 貴局於本案下一季監測報告中補充說明。</p>	<p>遵照辦理。</p>

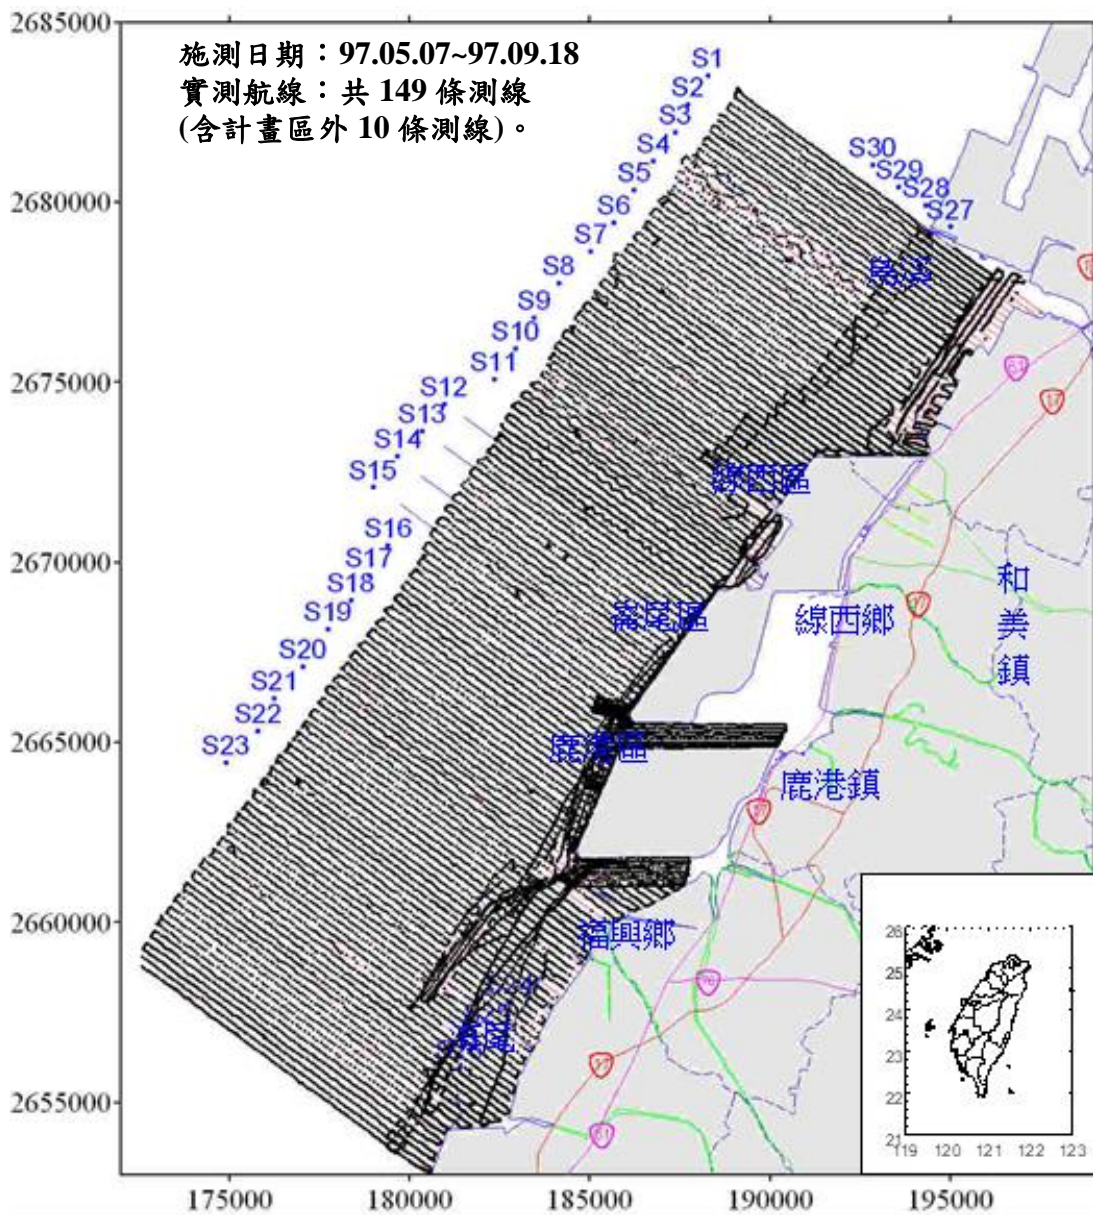
附圖 97 年 5 月~9 月測量航跡圖

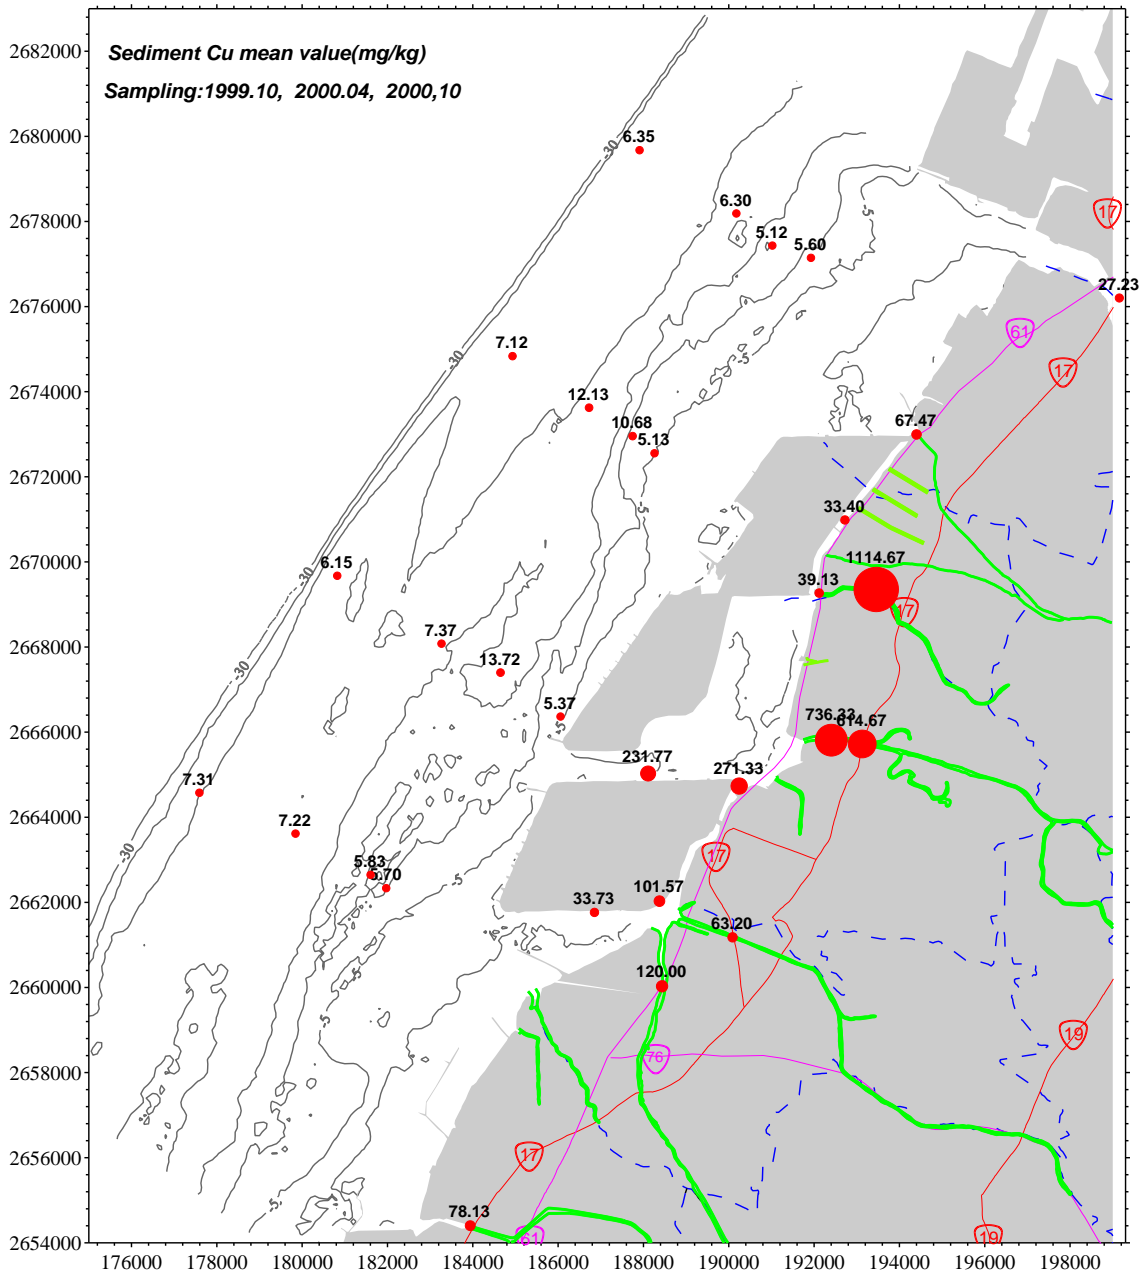
圖7 民國89年至90年於彰濱地區河川排水路至海域
 之表層沉積物重金屬銅平均含量分布

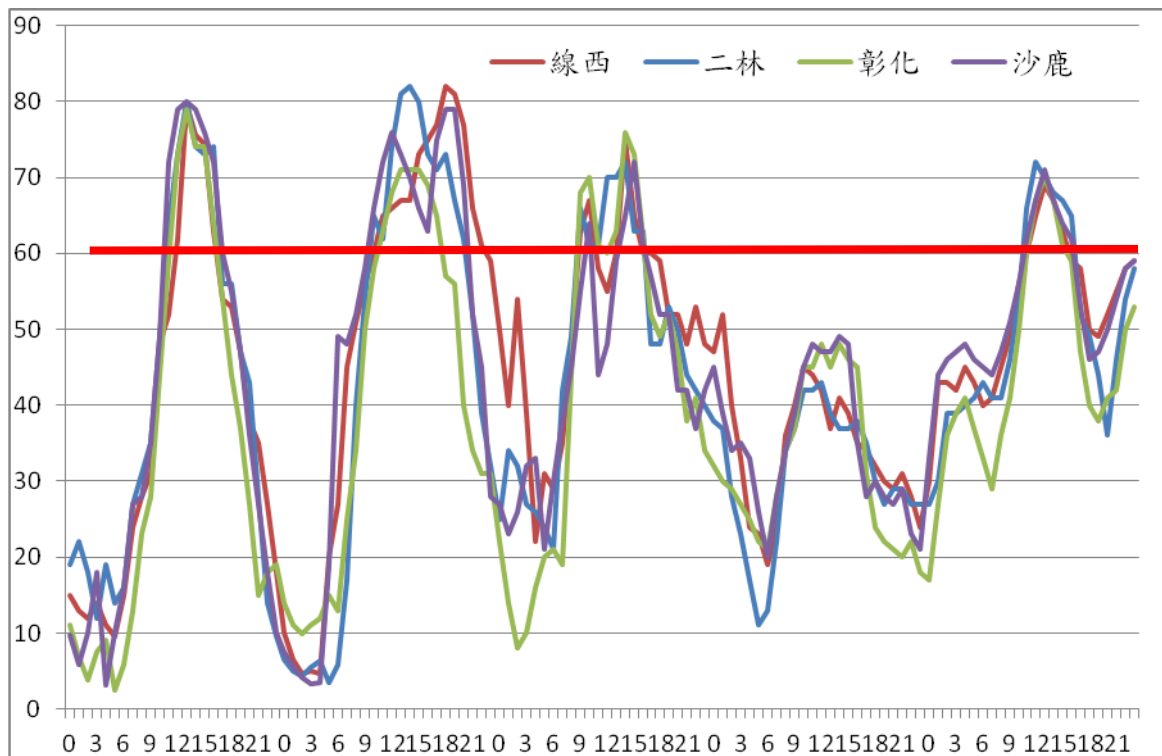
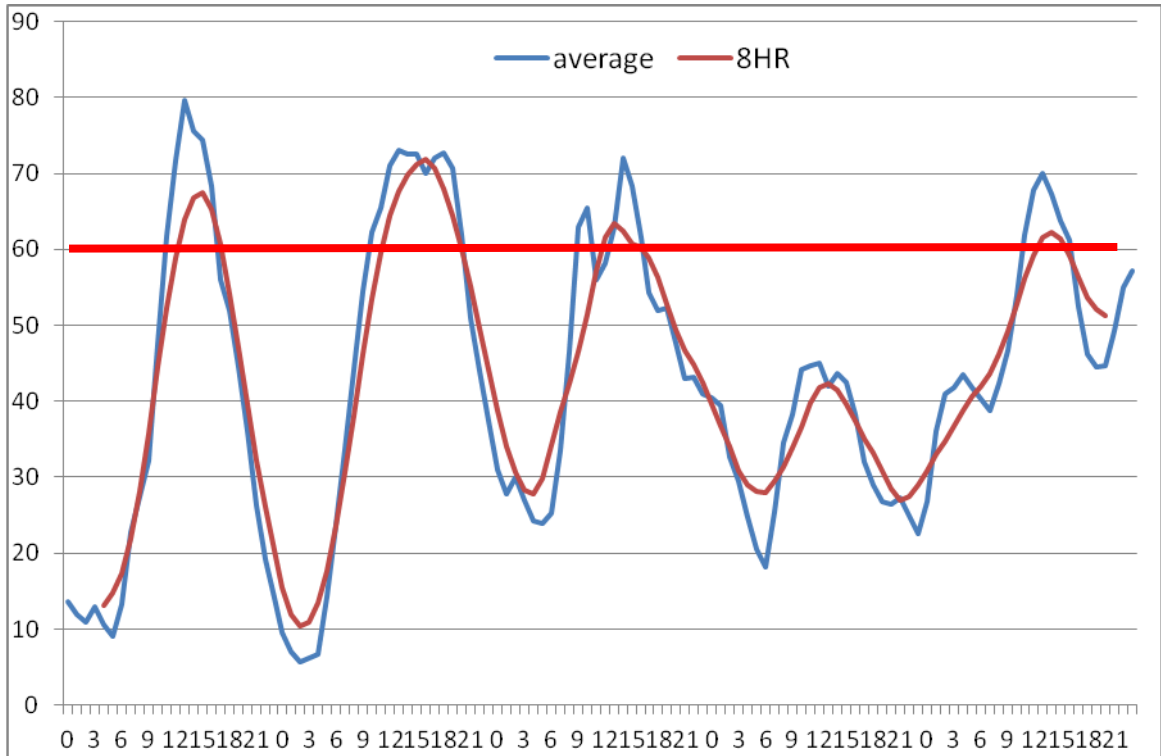
圖 1 103 年 4 月 10~14 日環保署測站臭氧濃度(單位:PPB)

圖(b)為 4 站平均值，及其 8 小時值之變化趨勢。由圖中可以明顯看出 8 小時值超過空氣品質標準 60PPB 的機會很大，除了第 4 日陰天以外，其餘 4 日均發生超過標準的情況，日最大值約為 63~72PPB。

由此處討論可以得知，本工業區環境監測發現臭氧 8 小時值 61~67 PPB，與環保署測站所測得之最大值非常接近，應有其代表性及正確性。然而因其日變化趨勢為一般的光化學現象，受日照強烈的影響，並無特別的污染特徵，因此也無法證實確實由哪一項污染源或本工業區工廠所造成。

(a)逐時濃度變化趨勢

(b)4 站平均值以及 8 小時值之變化趨勢

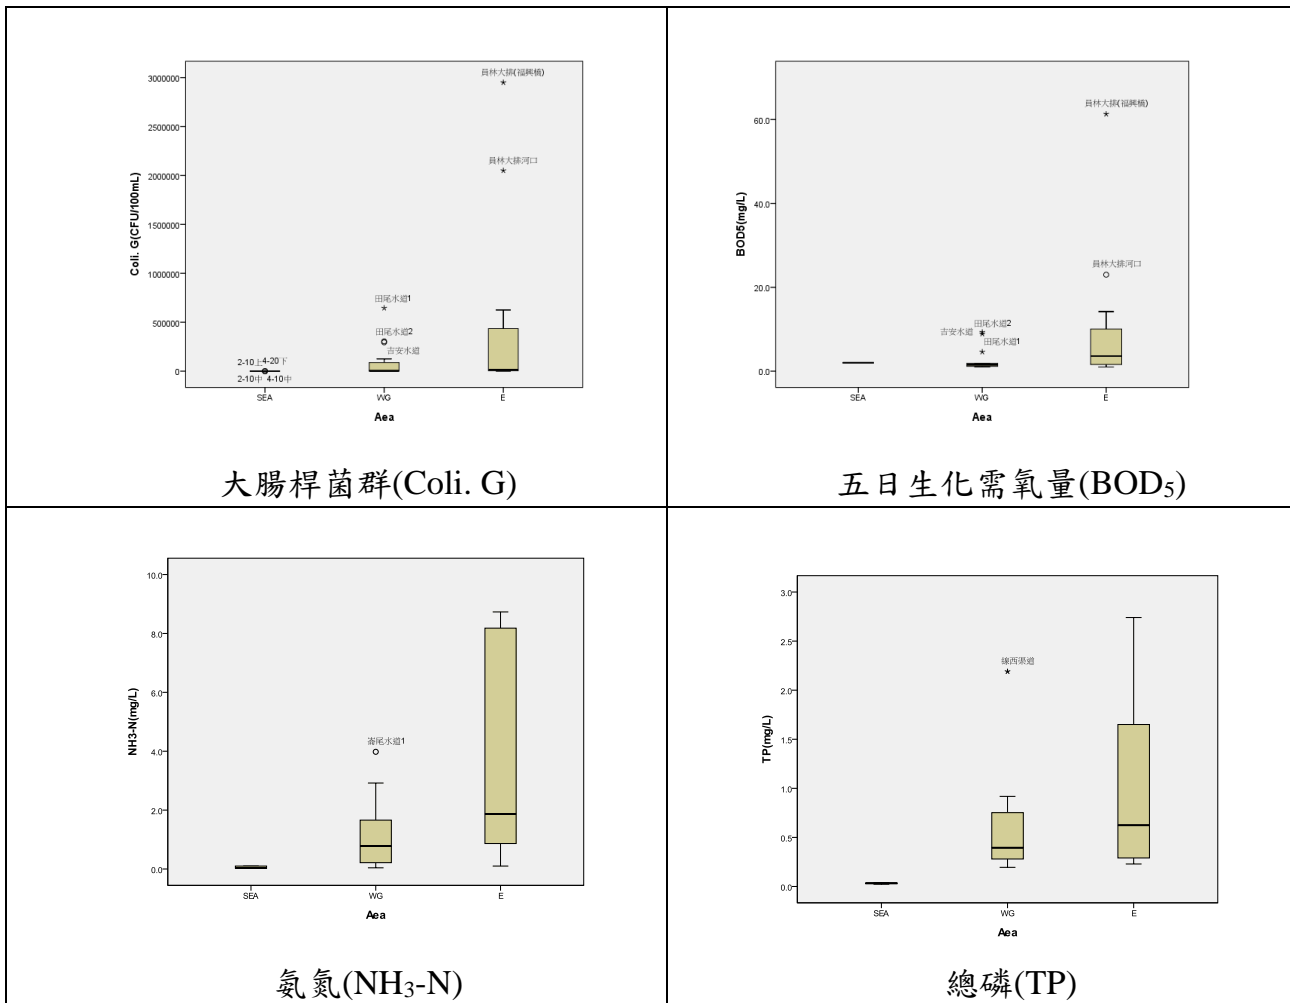
圖 2 105 年 Q4 海域(SEA)-水道(WG)-河川排水路(E)水質變動分布
