雲林離島式基礎工業區開發計畫施工期間環境監測105年第2季報告
工業局工業區組審查意見答覆對照表

交辦單位：工業區組開發更新科(洪彙男)	案件名稱：有關「雲林離島基礎式工業區環境監測計畫」105年第二季環境監測季報文 審查意見回覆說明一案
交辦日期：105年08月10日 完成日期：105年08月12日 文號：105IC208033	
依據：貴局105年08月10日105IC208033交辦單辦理	
意見說明	<p>本案係有關中興工程顧問股份有限公司依據上次審查意見，提送「雲林離島基礎式工業區環境監測計畫」105年第二季環境監測季報(以下簡稱本監測報告)審查意見回覆說明一案，爰貴局擬請本公司研提審查意見，本公司提具以下意見：</p> <p>一、經查P.2-6 噪音路邊地區第三類，緊鄰8公尺以上道路L_{dn}標準值已更正為72.0 dB(A)。</p> <p>二、經查P.2-37 地下水水質測項錳，已於內文更正SS01及SS02超出監測標準。</p> <p>三、經查P.2-58 海域底質採樣之底質重金屬監測情形，已於內文補充歷年監測頻率及監測結果，說明尚屬合宜。</p> <p>四、經查本監測報告SS02 測站懸浮固體超出監測標準，中興公司已回覆說明，說明尚且合宜。</p> <p>五、綜上所述，經查本監測報告內容已更正，建請貴局轉送環保署審查。</p> <p>-以上意見，敬供 貴局卓參-</p>

雲林離島式基礎工業區開發計畫施工期間環境監測 105 年第 4 季報告
工業局工業區組審查意見答覆對照表

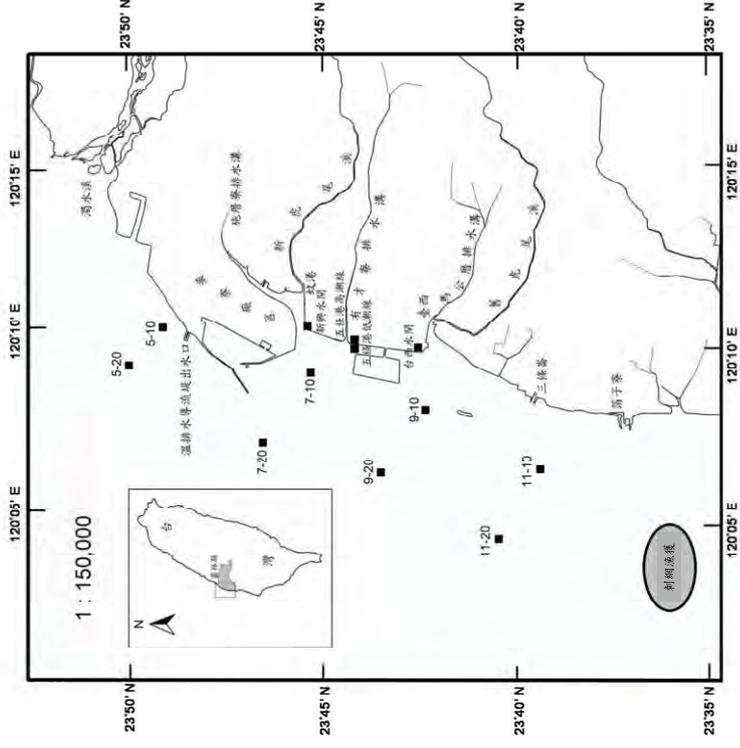
圖 1.4.9-1 海域現場調查範圍及測站位置圖

審查意見	意見答覆
一	依報告中圖1.4-6及圖1.4-9-1之測線7位謝謝指教，海域生態調查二十多年下來海床位置、海域水質及海域生態兩者並不相同，深度並非固定，為維持相同測點7-10和其次海域生態之測點(7-10、7-20)為10米(圖1.4-6等深線)之意，且因海域生態調查執行拖網時1.4-6等深線)之敘述不符，請補充說明前測線測線及位置之差異。 依報告第3-115頁，參照排水只針對水溫限制符合規定，然依排放水標準，除溫差符合規定外，仍請就本季各測站水溫，補充說明是否符合排放水標準之溫差規定。 第2-55頁海域斷面水溫範圍及第2-59頁新與區潮間帶區導電度，其報告文字敘述與檢驗報告表格(附錄)資料不符，請查明釐清後更正。
二	第2-69頁及第2-81頁，107年新與區潮間帶水質之新虎尾溪N1及舊虎尾溪N5銻含量有往上偏高之趨勢，請研析並說明可能原因為何？ 第2-63頁所敘，新與區潮間帶水質位於內陸排水與海域斷面之交接處，因受內陸畜牧及家庭廢水影響，水質較海域斷面略差，建議除仍應持續進行監測外，應儘可能提出相關可行因應處理方案，以避免該區域水質持續惡化。
三	謝謝委員指教，已檢查確認報告文字敘述與檢驗報告表格。
四	謝謝委員指教，經查此次之數值尚落於歷年皆測範圍，新虎尾溪N1及舊虎尾溪N5銻含量分別為0.0097及0.0099 mg/L，遠低於甲類海域水質六價銻標準(≤0.05 mg/L)。
五	謝謝委員建議。由數據顯示河川排水的陸源性污染，於出海口因與海水混和稀釋作用，RPI的指數有降低之趨勢，因此保持海水交換的流通性極為重要，故建議定期調查河口周邊與河道淤積之變化，並適時進行疏浚工程，以利內陸污染有效擴散與近海交換。 針對雲林縣有機污染之源頭分別為生活污水與畜牧廢水，建議可實施之作法為提高雲林縣上游鄉鎮的建築物污水處理設施、污水下水道接管率以及建立公共污水處理廠，有效降低排放污染量。而在畜牧水方面因應對策可參照雲林縣政府採取之3項水質保護措施為：(1)污染源調查重罰；(2)強化畜牧業者對廢水處理設施操作能力及熟稔法令政策；(3)極推動沼渣沼液農地肥水質之污染削減量。同時於各流域的重要區區段設置水質自動監測站記錄水質變化，讓污染排放無所遁形，隨時被嚴密監。

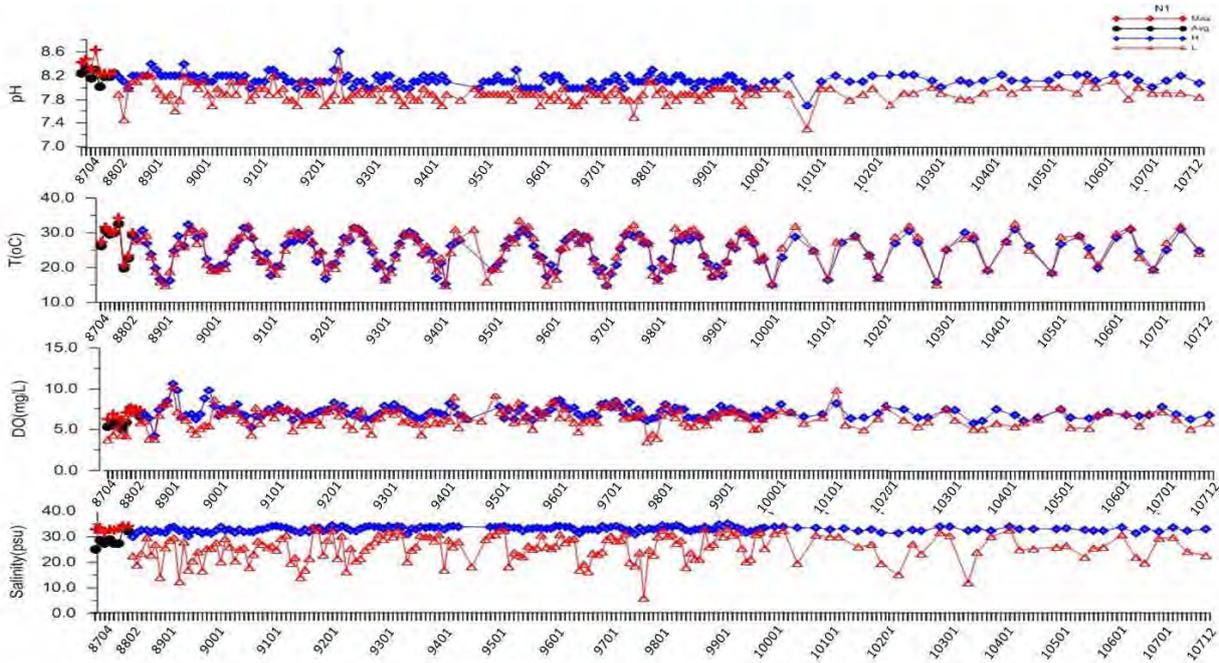
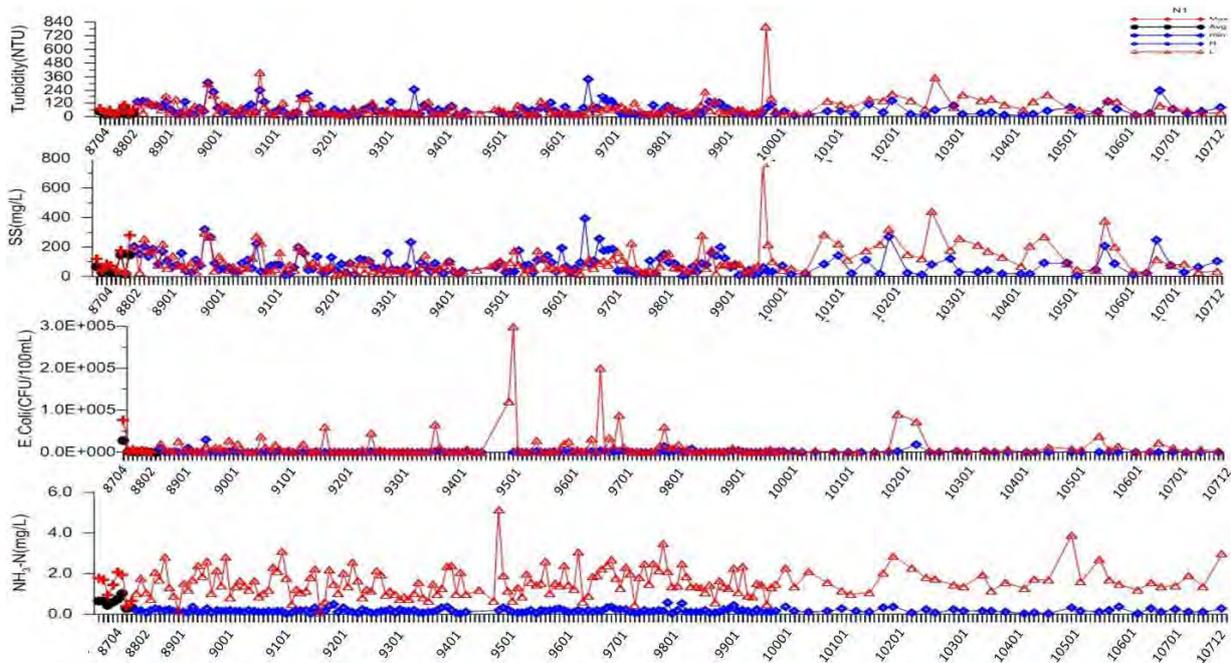
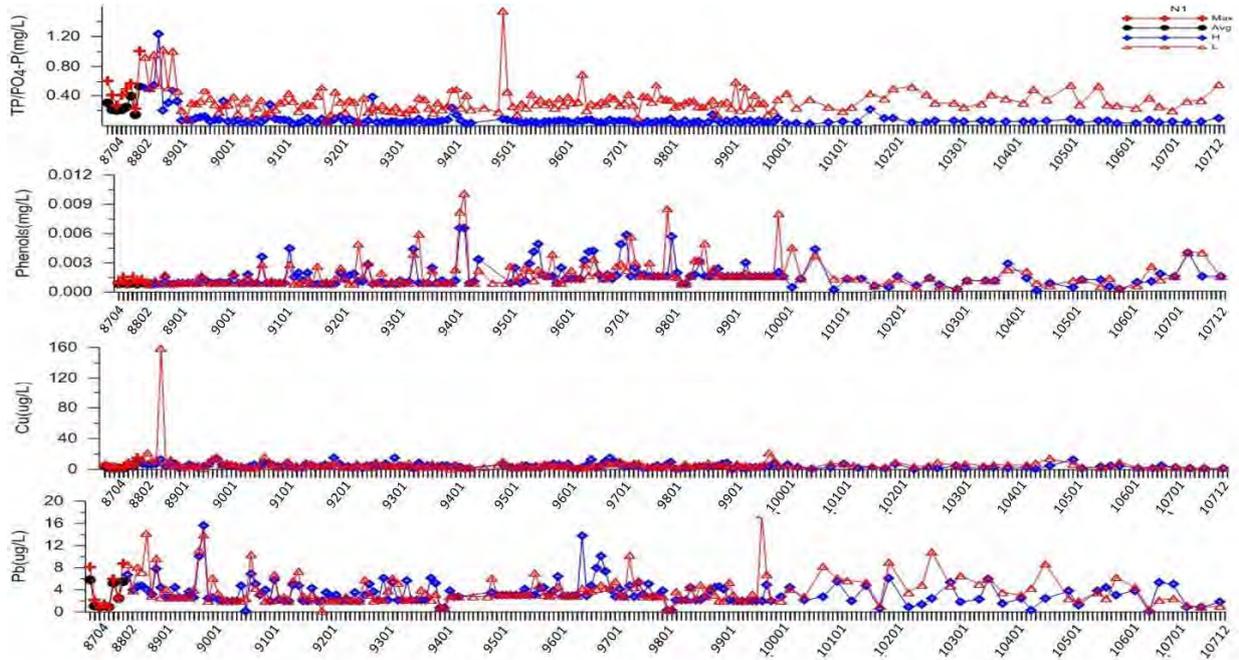
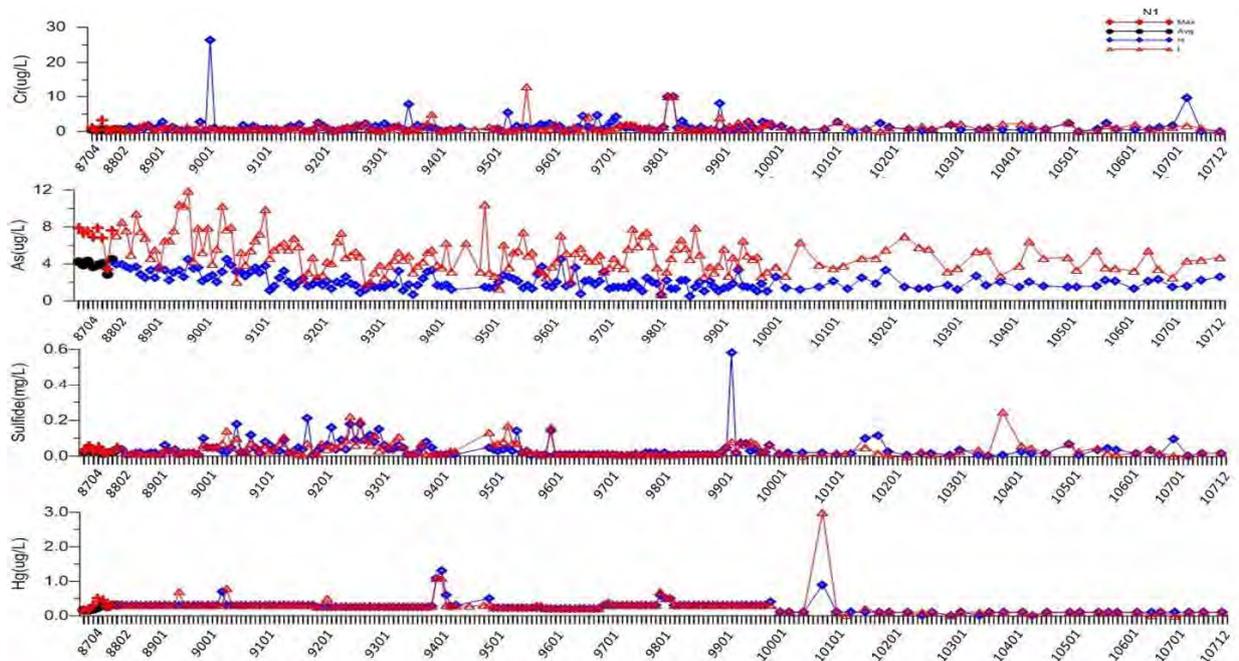
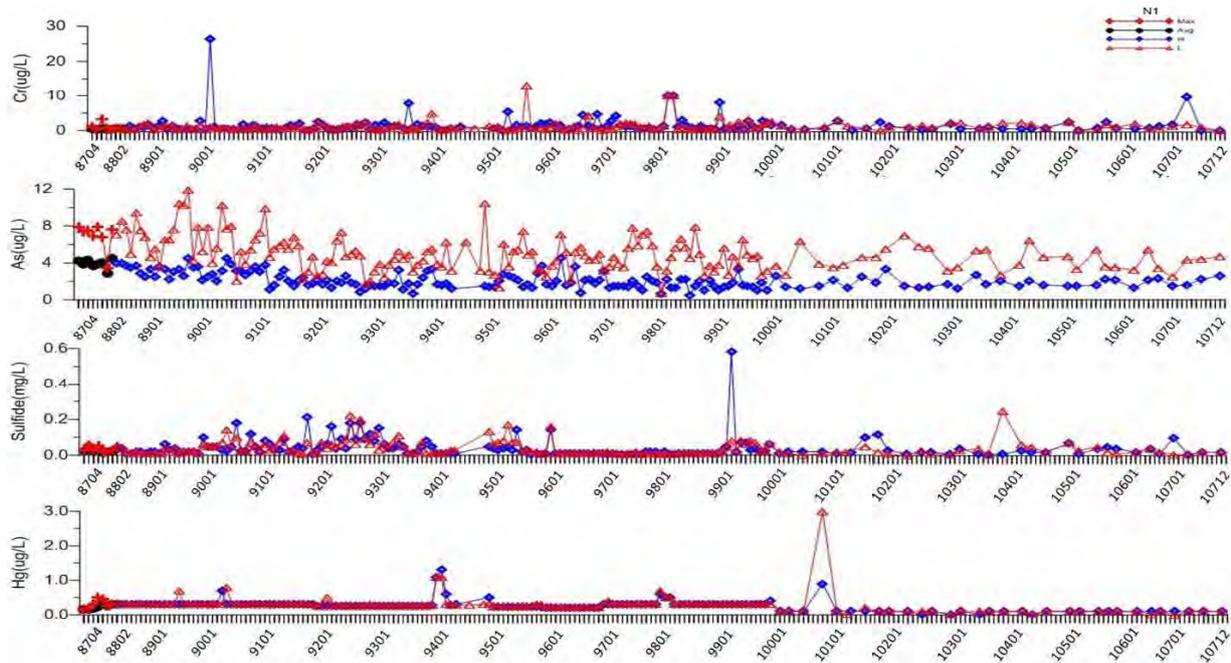
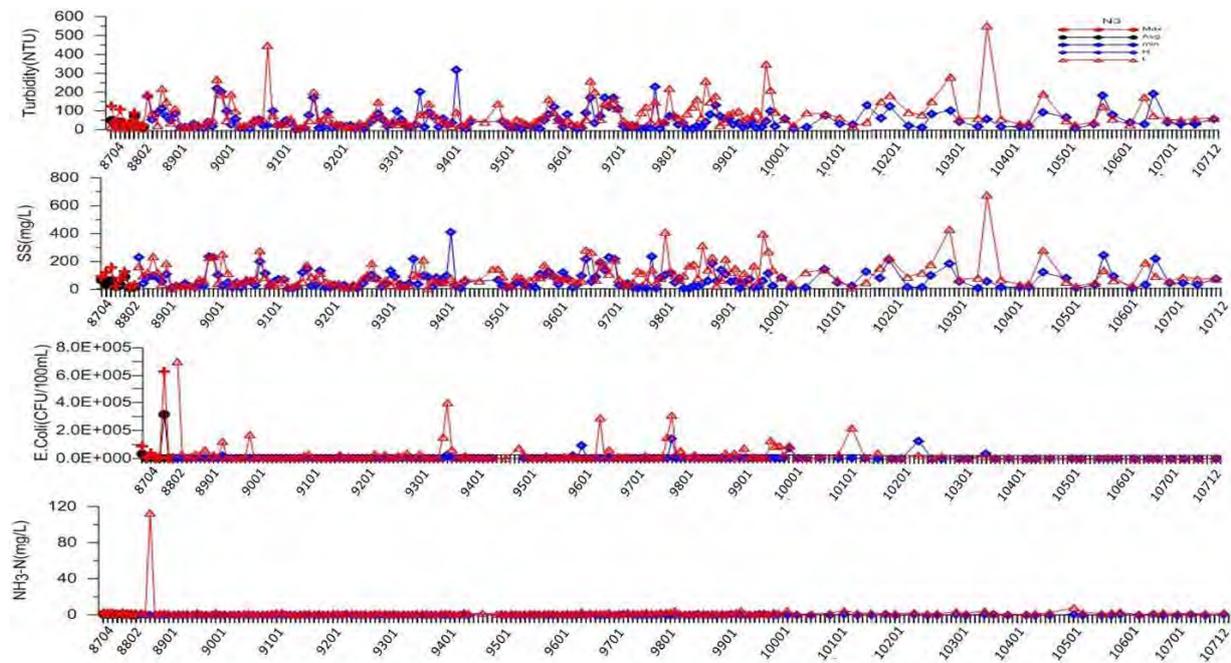
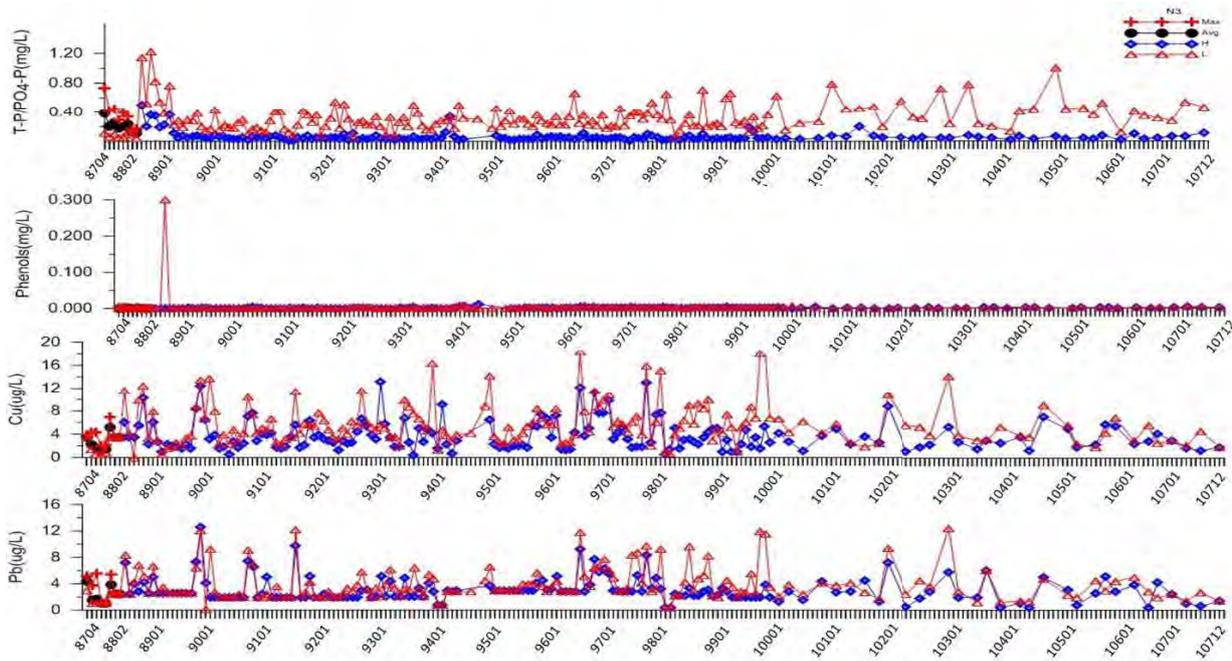
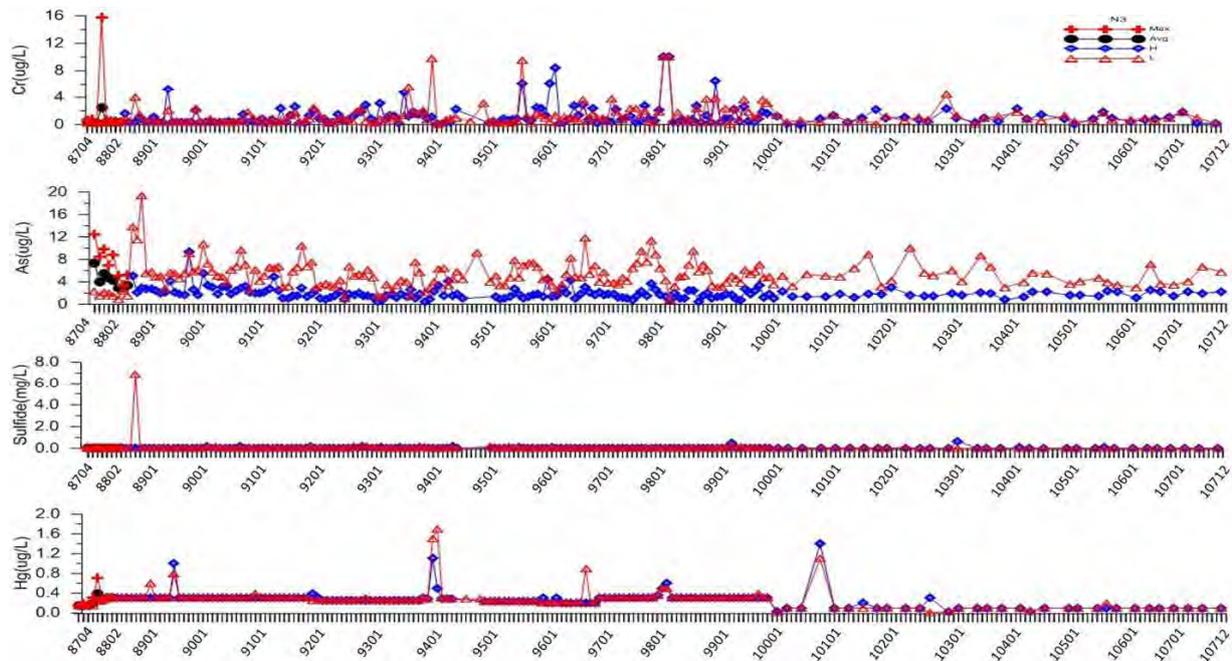
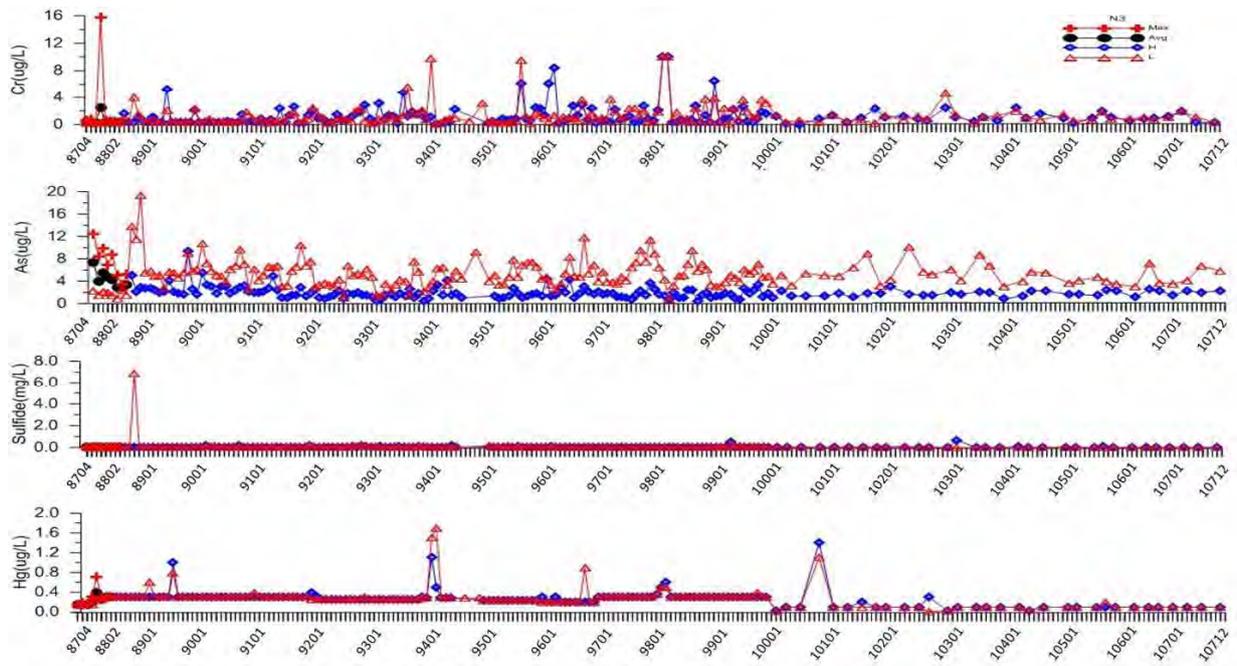
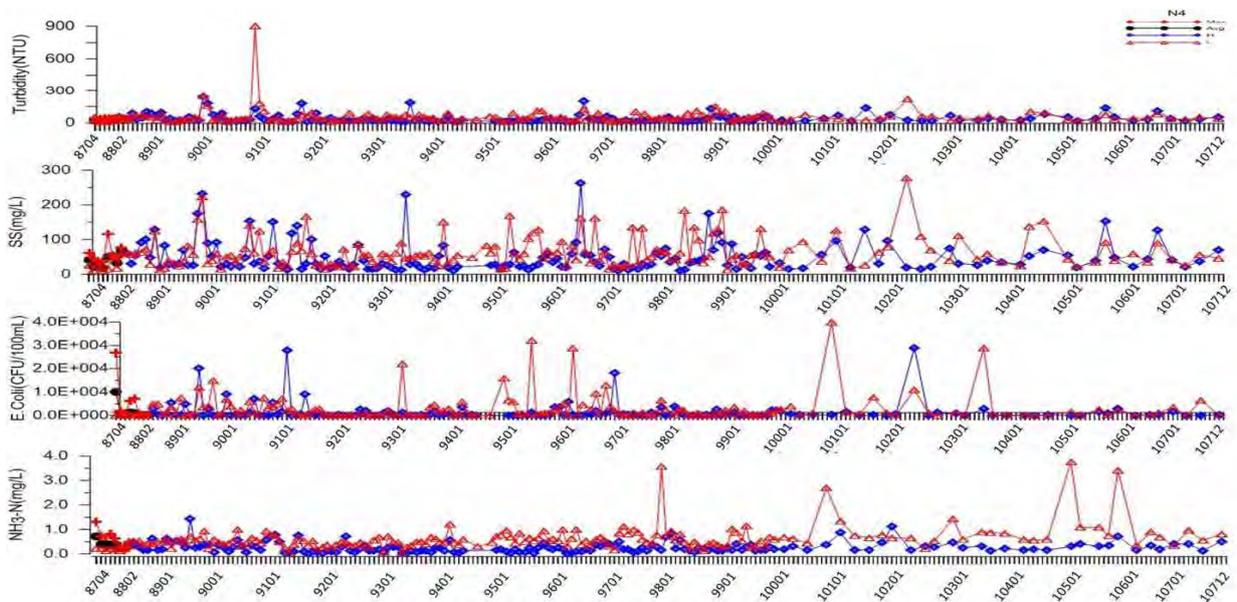
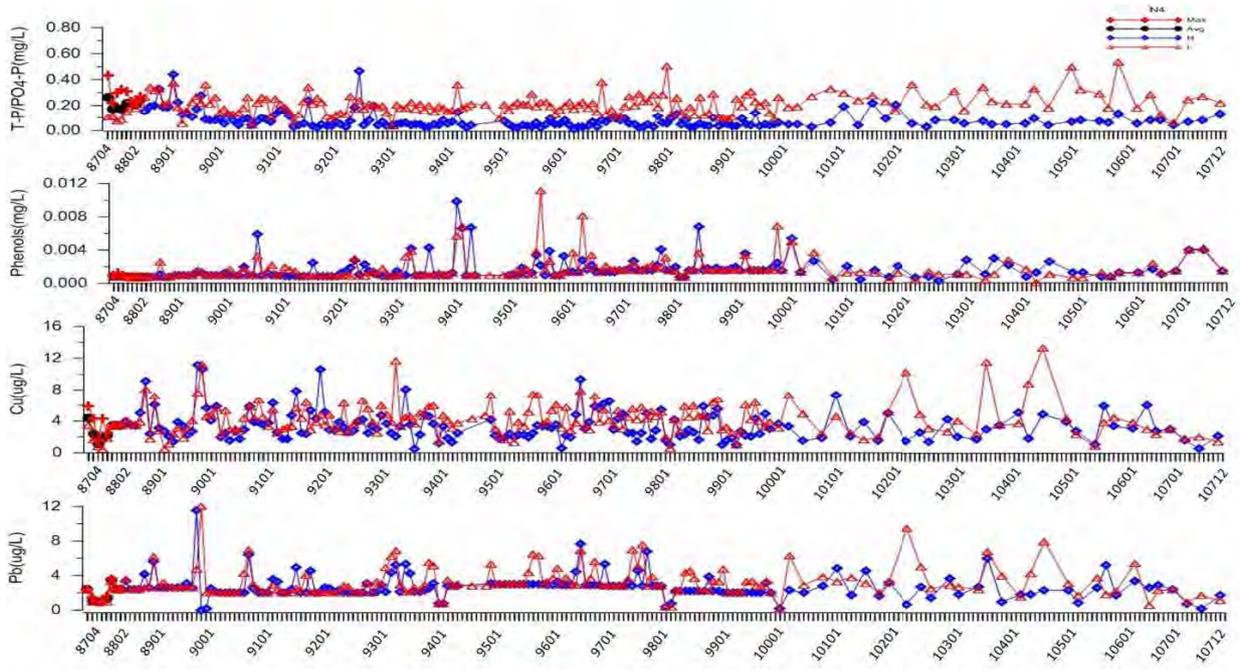
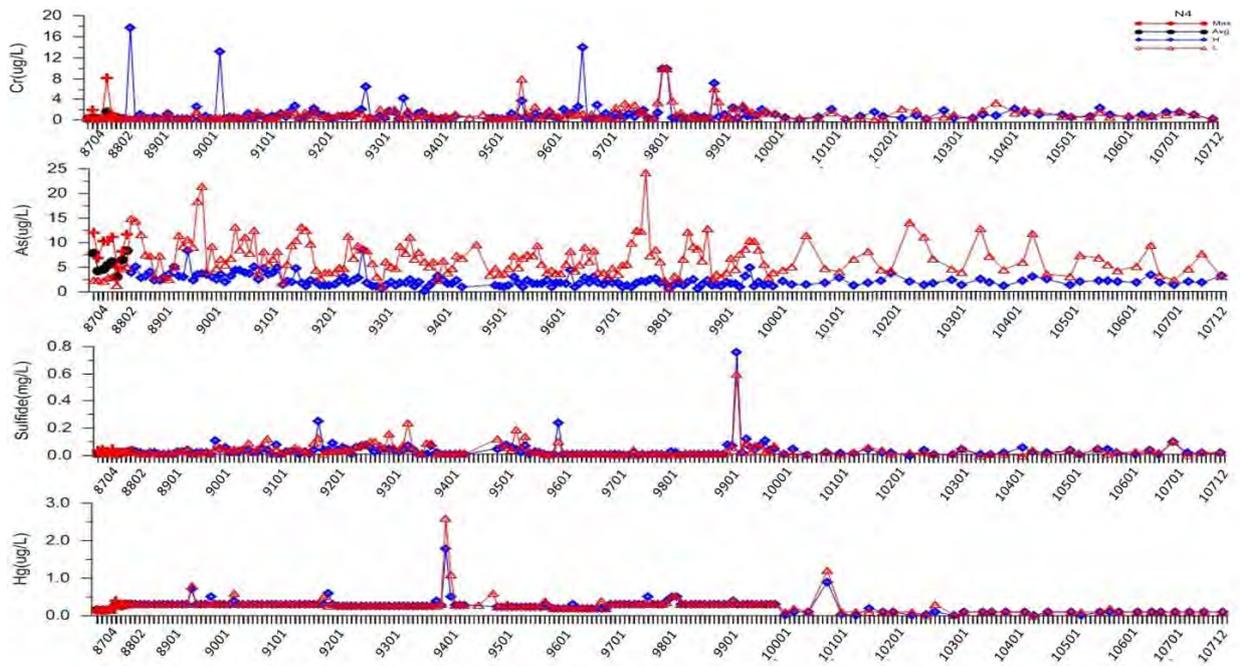
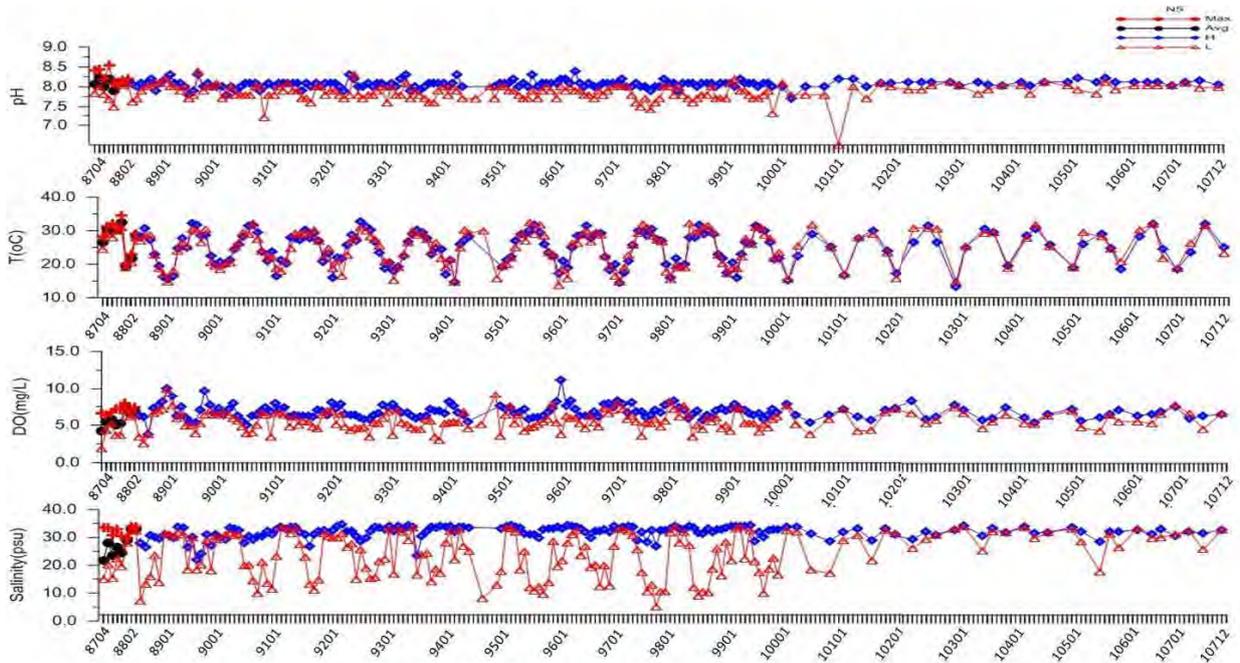
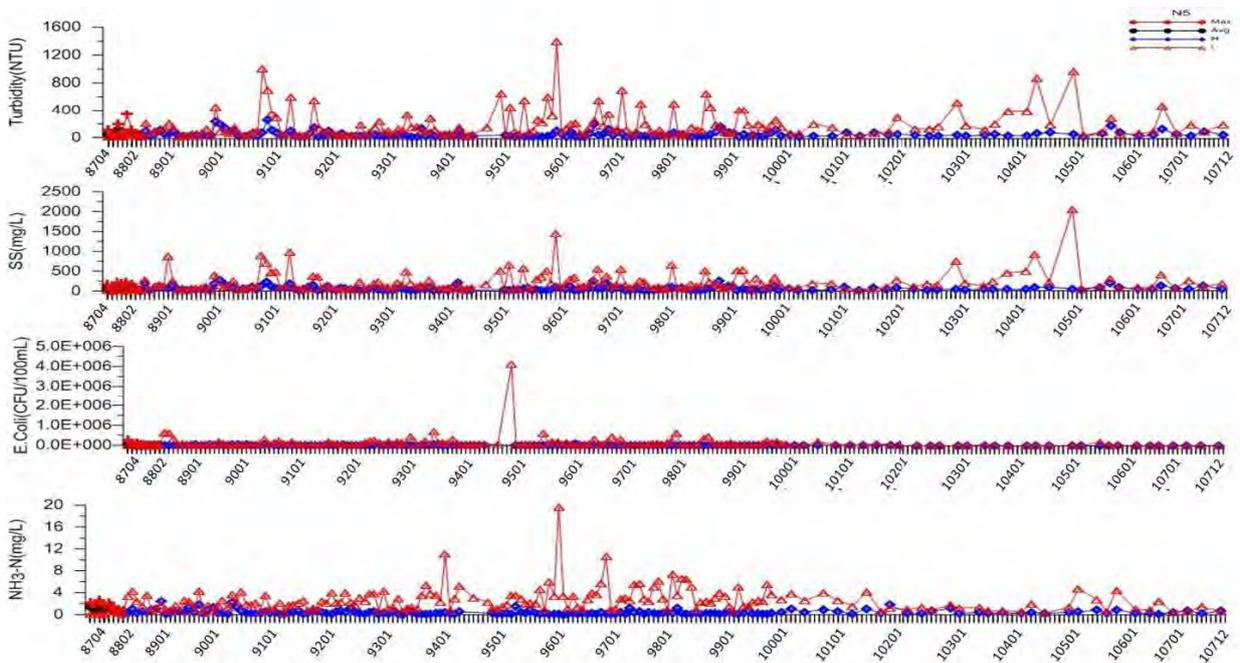
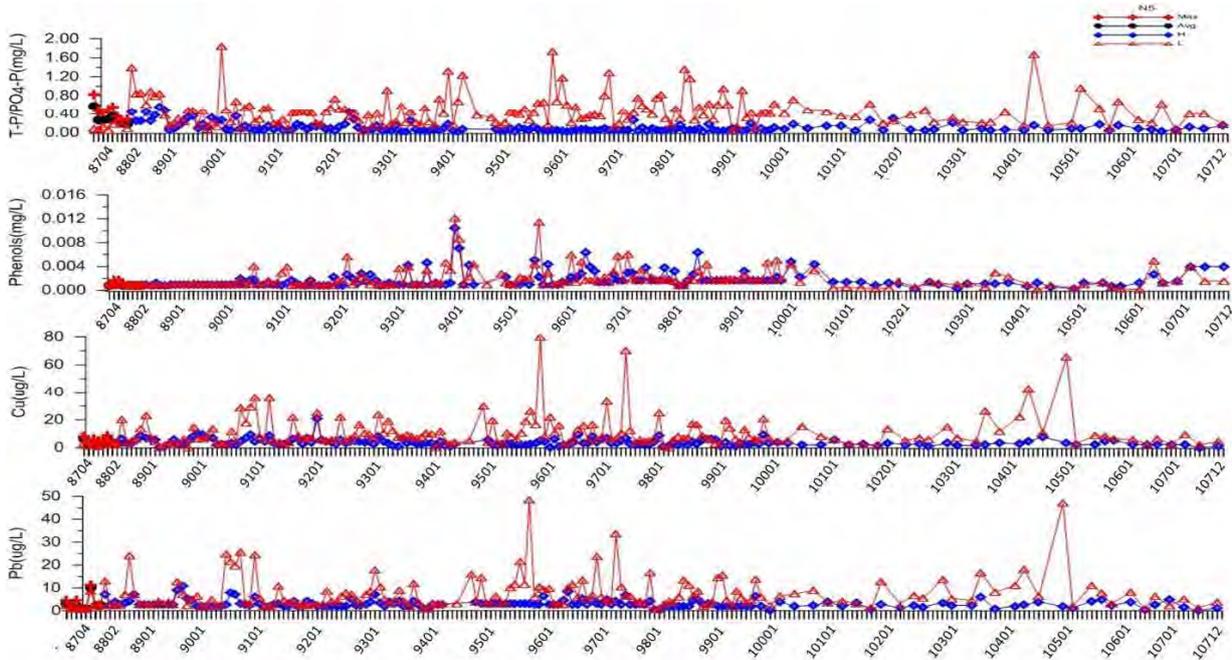
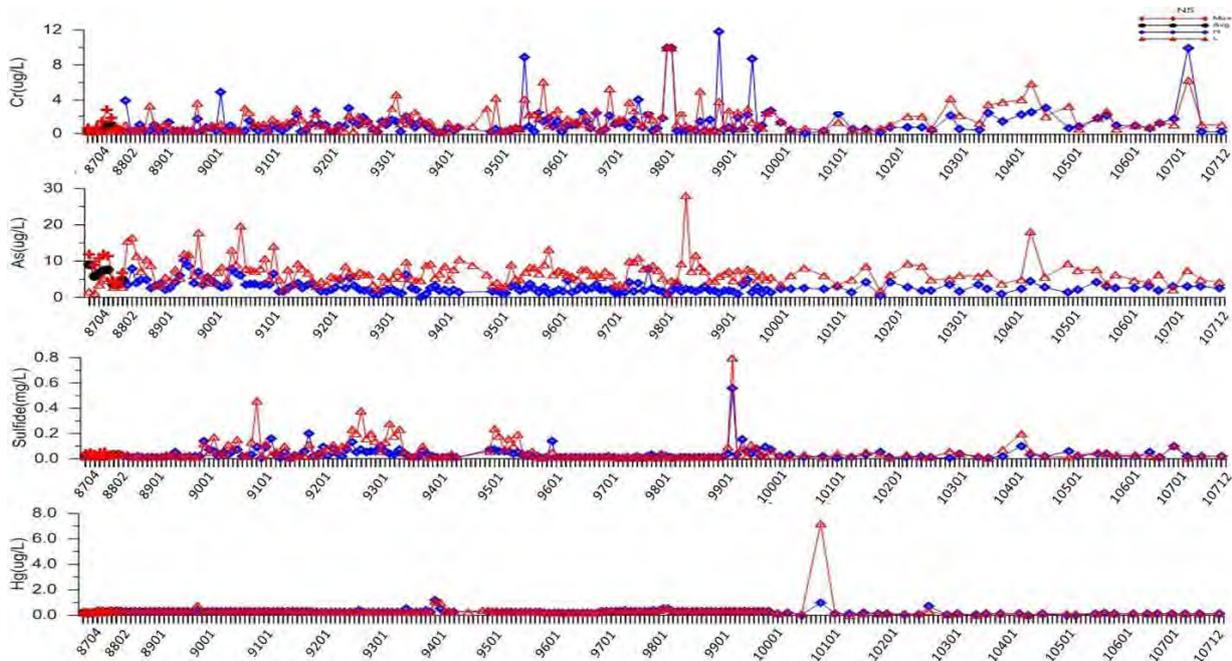
圖 2.9-1 新興區潮間帶水質歷次調查結果

本季新興區潮間帶區水質項目與 107 年第三季(7~9 月)監測相比，各樣點未能符合甲類水體水質標準之比例略有升高，本季大腸桿菌群不合格率為 50%，而磷與氨氮濃度的不合格率分別為 100%與 75%，新虎尾溪出海河口 N1 測站之氨氮高於甲類水體水質標準近 9.87 倍，整體水質品質相對較差。重金屬方面，於漲、退潮期，多能符合國內「保護人體健康相關環境水質基準」，未來將持續監測以掌握此區域水質健康變動情形。

整體而言，新興區潮間帶水質位於內陸排水與海域斷面之交界區，因多受內陸畜牧廢水及家庭污水影響，水質較海域斷面略差。由歷次調查可知，漲潮時潮間帶水質受到外海海水稀釋陸域污染源物而使水質普遍多優於退潮期間。由數據顯示河川排水的陸域性污

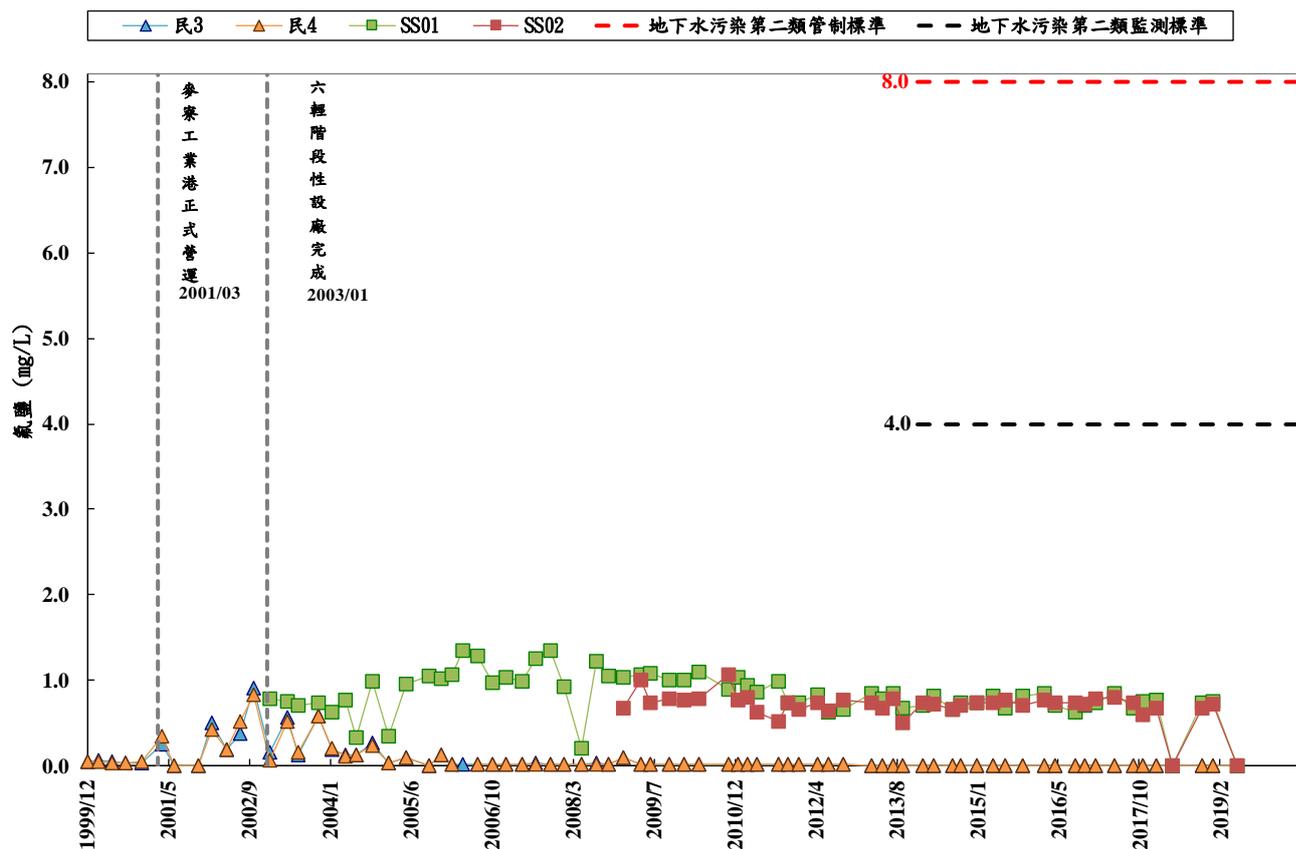
圖一 氯鹽歷年濃度測值變化

審 查 意 見	意 見 答 覆
	圖3.1.6-3「氣鹽歷年濃度測值變化」，「民井3」之地下水氣鹽監測值自2013年9月後變動幅度增大，請評估其發生原因。	謝謝指教，民井3係向民家借用之地下水井，其水質表示本區域的特性，目前雖有部份時間氣鹽偏高，惟仍多在監測標準以下，顯示本區域之地下水仍屬淡水。目前無發現本井附近之環境有足以影響水質之變化，未來將會持續注意水質變化與環境變化。
二	海洋委員會海洋保育署審核意見：	
	新興區潮間帶本季水質N1、N3及N4監測點之大腸桿菌群相較過去幾年，有明顯偏高狀況，建議補充說明。	謝謝建議，新興區潮間帶水質位於內陸排水與海域斷面之交界區，因多受內陸畜牧廢水及家庭污水影響，水質較海域斷面略差。新興區潮間帶水質之大腸桿菌群測值相較於上季，於108年第三季已有減少趨勢(圖二)，濃度仍在變動範圍內，後續將持續觀察。
