# 鹽寮海岸短期性養灘之監督工作

## 第 194 次監測報告

委託單位：台 灣 電 力 公 司

執行單位：國立台灣海洋大學  
近海防災科技研究中心

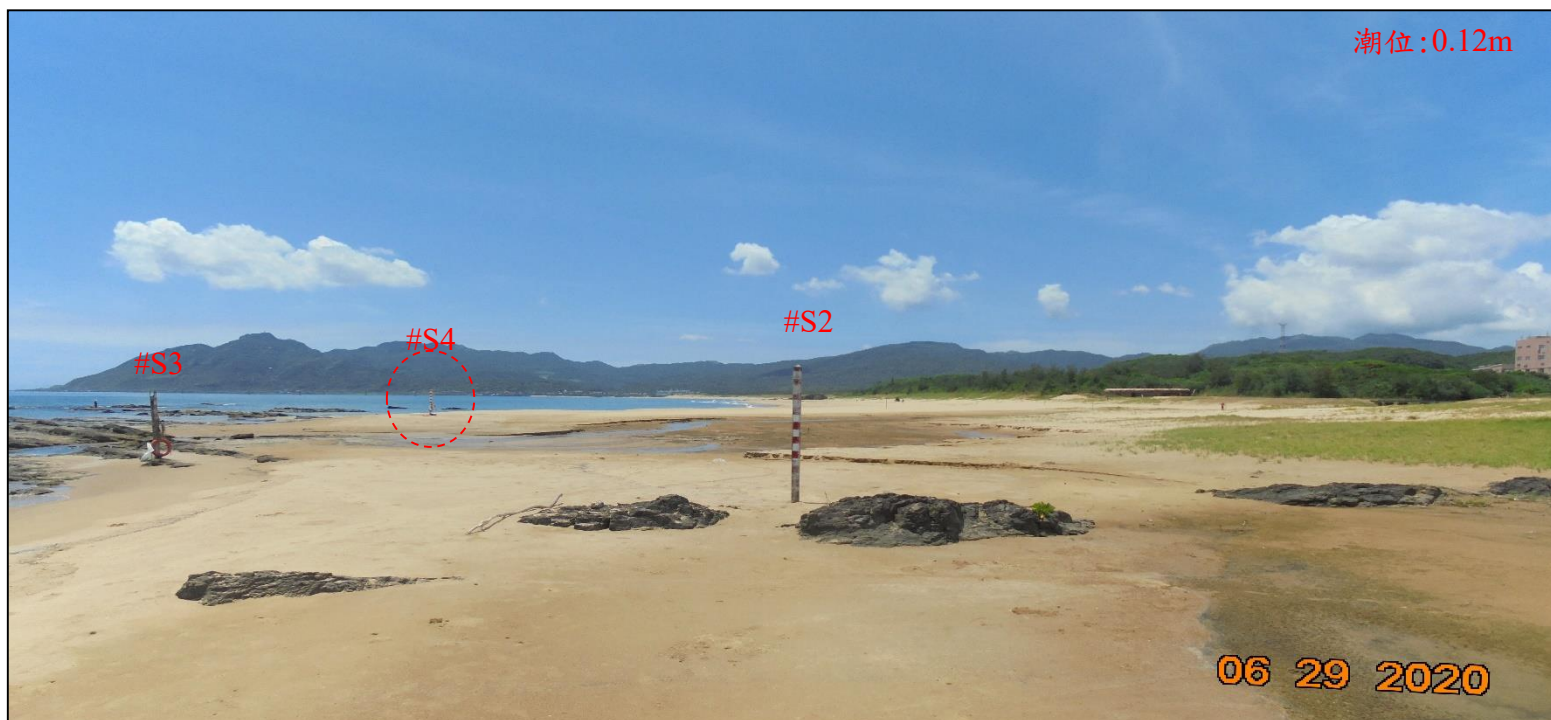
圖 3-7 監測區北側礁石區內觀測樁位置圖(2020/6/29)

觀測樁觀測法執行前，首要選定輔助監測標的樁。基於監測之方便性、不增設太多輔助監測設施及考慮監測區沙灘遊憩安全的維護原則，選定監測區內原有的地物地貌如監測區北側礁石區內救生樁、小舞台前沙灘排球場木樁、監測區南側大岩石附近救生樁，及為執行本監測工作由台電公司協助設置的觀測樁等輔助觀測標的。輔助觀測樁觀測法執行前置作業規劃，在選定及建置量測標的樁後，應進一步測量輔助觀測樁頂高程。以樁頂高程作為參考點，再輔以簡單的丈量工具量測樁頂與沙灘面距離，以期掌握輔助樁附近地形之變動情形，作為決定後續地形監測作業方法之依據。監測區鹽寮沙灘現況及輔助觀測樁分佈如圖 3-6~圖 3-12 所示。
