# 鹽寮海岸短期性養灘之監督工作

## 第 207 次監測報告

委託單位：台灣電力公司

執行單位：國立台灣海洋大學  
近海防災科技研究中心

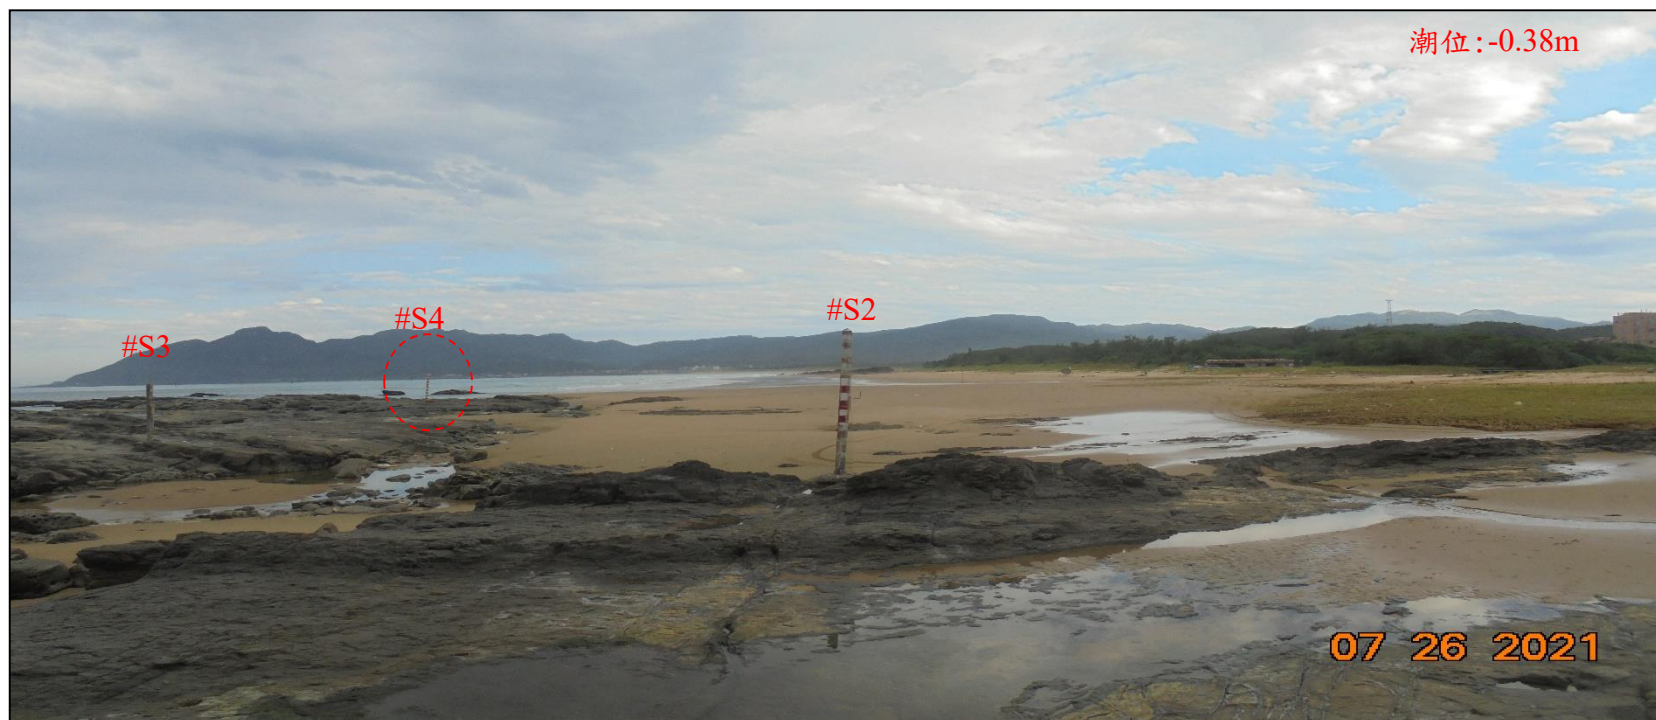
圖 3-7 監測區北側礁石區內觀測樁位置圖 (2021/07/26)

觀測樁觀測法執行前，首要選定輔助監測標的樁。基於監測之方便性、不增設太多輔助監測設施及考慮監測區沙灘遊憩安全的維護原則，選定監測區內原有的地物地貌如監測區北側礁石區內救生樁、小舞台前沙灘排球場木樁、監測區南側大岩石附近救生樁，及為執行本監測工作由台電公司協助設置的觀測樁等輔助觀測標的。輔助觀測樁觀測法執行前置作業規劃，在選定及建置量測標的樁位後，進一步測量輔助觀測樁頂高程。樁頂高程可作為參考點，再輔以簡單的丈量工具量測樁頂與沙灘面距離，以期掌握輔助樁附近地形之變動情形，作為決定後續地形監測作業方法之依據。監測區鹽寮沙灘現況及輔助觀測樁分佈如圖 3-6~圖 3-12 所示。
