# 鹽寮海岸短期性養灘之監督工作

## 第 206 次監測報告

委託單位：台灣電力公司

執行單位：國立台灣海洋大學  
近海防災科技研究中心

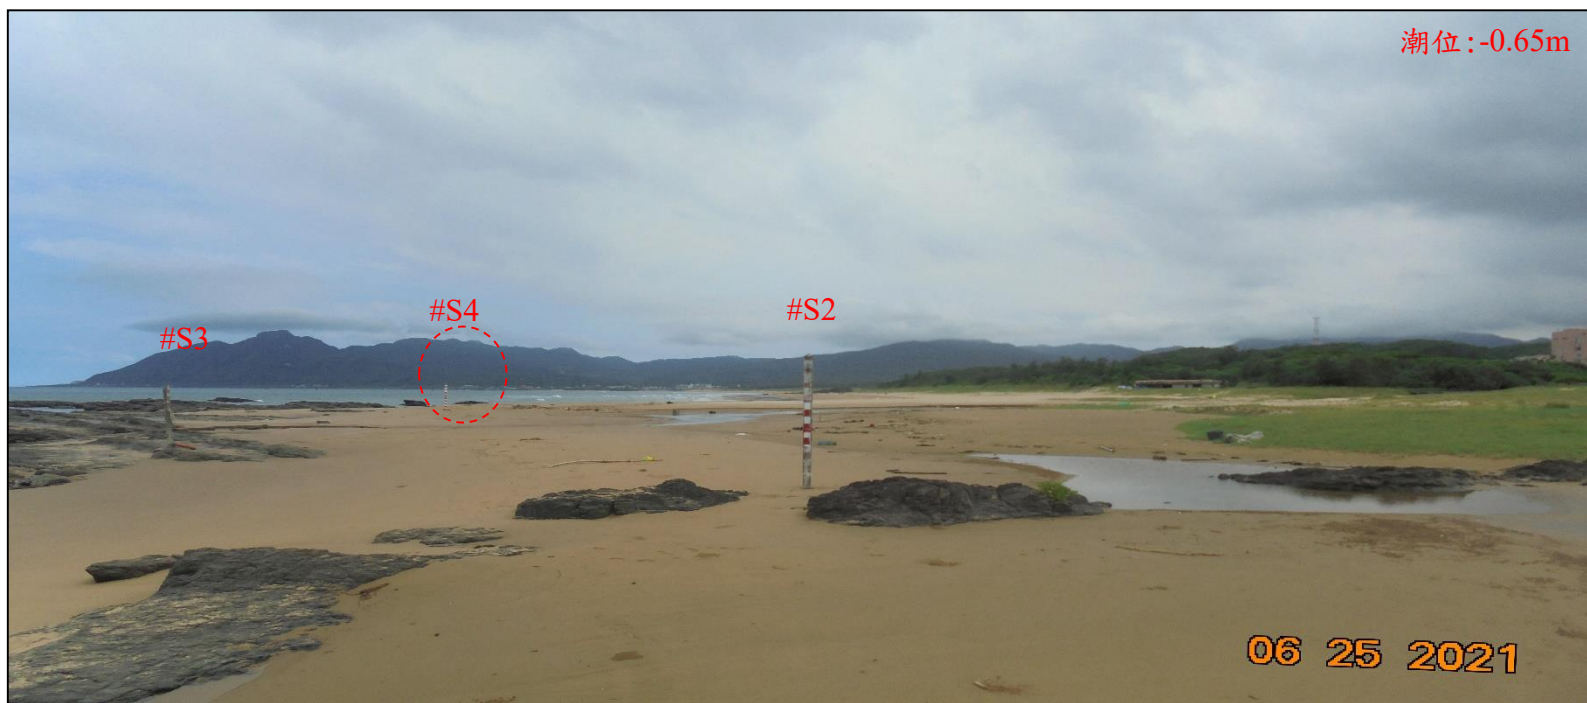
圖 3-7 監測區北側礁石區內觀測樁位置圖 (2021/06/25)

觀測樁觀測法執行前，首要選定輔助監測標的樁。基於監測之方便性、不增設太多輔助監測設施及考慮監測區沙灘遊憩安全的維護原則，選定監測區內原有的地物地貌如監測區北側礁石區內救生樁、小舞台前沙灘排球場木樁、監測區南側大岩石附近救生樁，及為執行本監測工作由台電公司協助設置的觀測樁等輔助觀測標的。輔助觀測樁觀測法執行前置作業規劃，在選定及建置量測標的樁後，應進一步測量輔助觀測樁頂高程。以樁頂高程作為參考點，再輔以簡單的丈量工具量測樁頂與沙灘面距離，以期掌握輔助樁附近地形之變動情形，作為決定後續地形監測作業方法之依據。監測區鹽寮沙灘現況及輔助觀測樁分佈如圖 3-6~圖 3-12 所示。
