# 鹽寮海岸短期性養灘之監督工作

## 第 160 次監測報告

委託單位：台灣電力公司

執行單位：國立台灣海洋大學  
近海防災科技研究中心

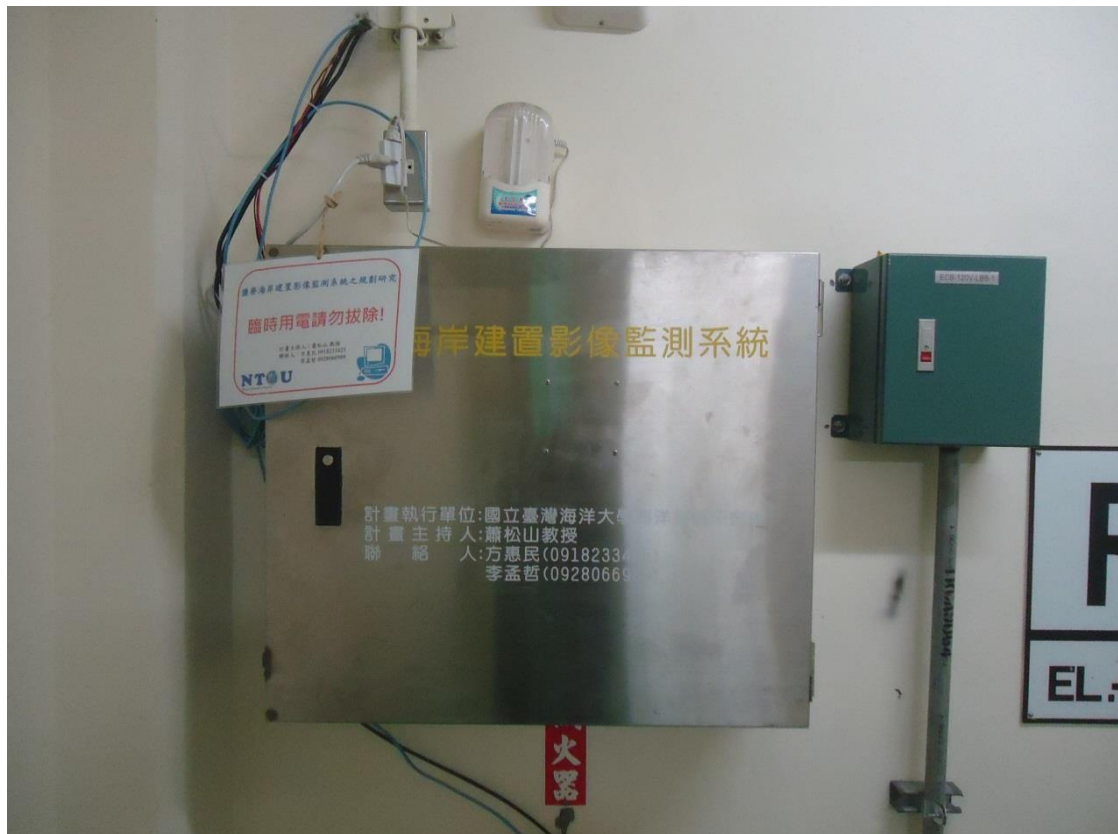
圖 3-15 觀測站主機機箱

本影像監測範圍以龍門電廠進水口南防波堤以迄鹽寮沙灘大岩礁(黑石仔)間約 1.0 公里之海岸線為範圍，如圖 3-14 所示(基於系統穩定性及維護之方便性，影像監測系統建置於進水口電解加氯機房如圖 3-15)。為獲取較清晰與銳化之海岸影像資訊，鹽寮影像觀測系統採較高解析之數位攝影機進行海岸影像攝影，由於計畫範圍沿岸長度約 1 公里，為取得較高解析之影像資料，採 2 部攝影機分 2 個影像視角進行海岸攝影，其拍攝範圍示意如圖 3-16 所示。系統於 AM6:00~PM6:00 期間，每小時整點啟動攝影機，以 4Hz 之影像攫取速度，連續 10 分鐘拍攝鹽寮海岸影像並存檔。另外，為濾除碎波帶至海岸沖刷區之碎波泡沫影響，將連續 10 分鐘拍攝鹽寮海岸影像進行平均，製作平均影像儲存之，以供後續海岸影像偵測應用。其中，影像觀測系統程式執行流程如圖 3-17 所示。
