# 鹽寮海岸短期性養灘之監督工作

## 第 139 次監測報告

委託單位：台灣電力公司

執行單位：國立台灣海洋大學  
近海防災科技研究中心

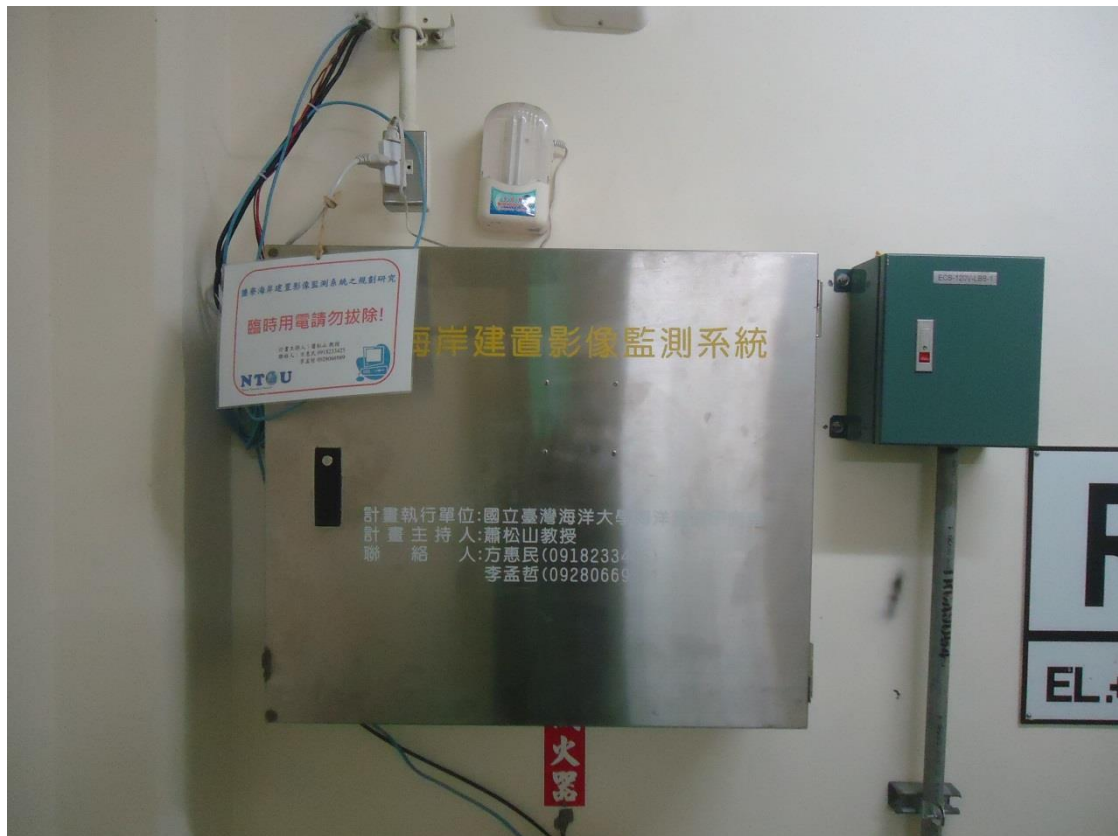
圖 3-15 觀測站主機機箱

本影像監測範圍以龍門電廠進水口南防波堤以迄鹽寮沙灘大岩礁(黑石仔)間約 1.0 公里之海岸線為範圍，如圖 3-14 所示(基於系統穩定性及維護之方便性，影像監測系統建置於進水口電解加氯機房如圖 3-15)。為獲取較清晰與銳化之海岸影像資訊，鹽寮影像觀測系統採較高解析之數位攝影機進行海岸影像攝影，由於計畫範圍沿岸長度約 1 公里，為取得較高解析之影像資料，採 2 部攝影機分 2 個影像視角進行海岸攝影，其拍攝範圍示意如圖 3-16 所示。系統於 AM6:00~PM6:00 期間，每小時整點啟動攝影機，以 4Hz 之影像攫取速度，連續 10 分鐘拍攝鹽寮海岸影像並存檔。另外，為濾除碎波帶至海岸沖刷區之碎波泡沫影響，將連續 10 分鐘拍攝鹽寮海岸影像進行平均，製作平均影像儲存之，以供後續海岸影像偵測應用。其中，影像觀測系統程式執行流程如圖 3-17 所示。
