**彰化濱海工業區開發計畫  
辦理情形暨環境監測  
113 年第 1 季報告  
(期間為 113 年 1 月至 113 年 3 月)**

**開發單位：經濟部產業園區管理局**

**執行監測調查單位：中興工程顧問股份有限公司**

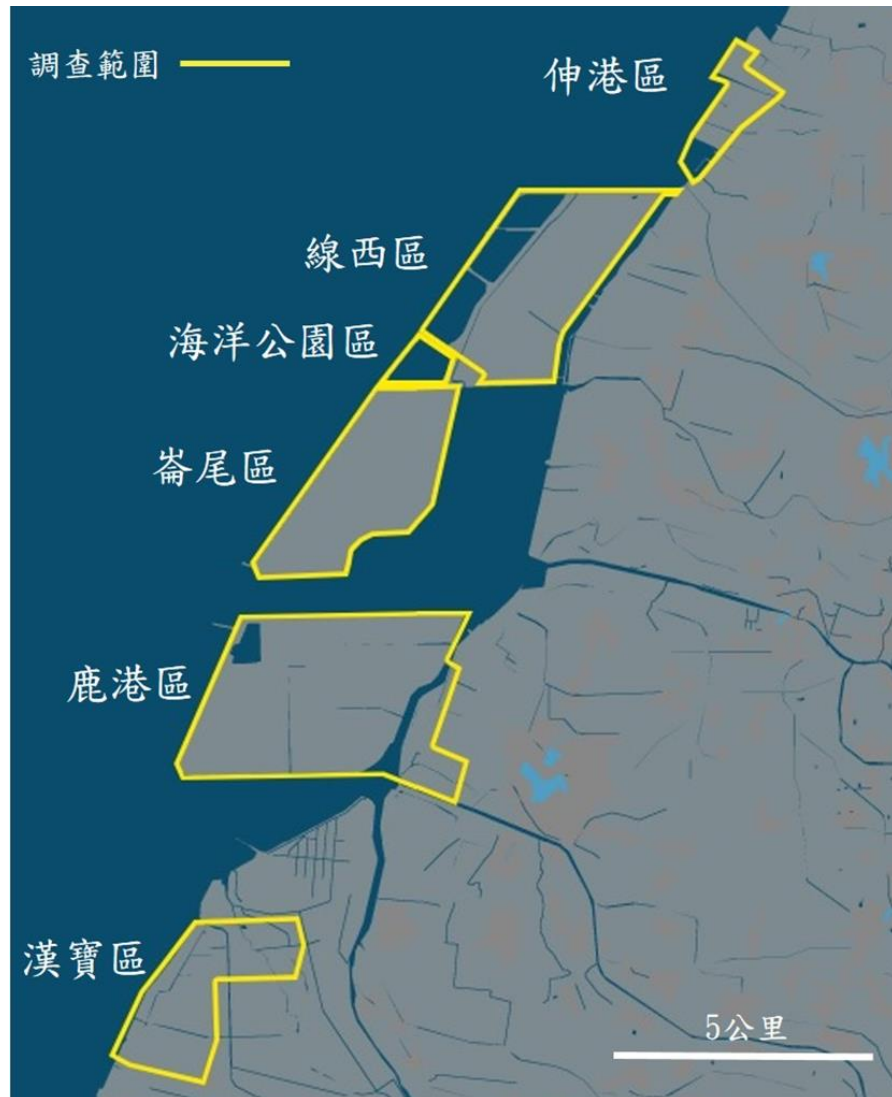
圖 1.4-3 施工及營運期間鳥類監測站位置圖

本區位於彰濱產業園區南側，福興鄉漢寶溪兩旁。區內棲地環境多樣化，主要為廣大的農地、草生地、魚塭、潮間灘地和垃圾掩埋場。退潮時潮間灘地提供大量水鳥覓食，漲潮時，垃圾掩埋場和內陸魚塭、農地與一些乾濕草澤則提供水鳥休息的環境。內陸魚塭、農地亦提供豐富的食物吸引大量的鳥類在此覓食。

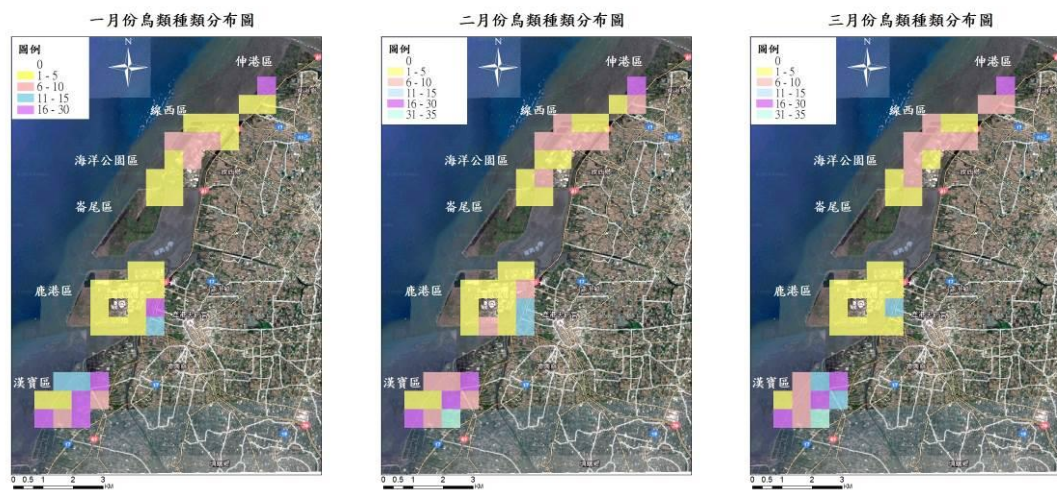
圖 2.5-5 本季各樣區鳥類種類分布圖

綜合本季調查資料，鳥類種類的分布狀況大致與數量分布相似，以漢寶區、伸港區明顯為鳥種分布熱區。鹿港區外圍環境為水田或休耕地形成的淺水草澤區，除一般陸域鳥類外，也吸引許多鷺科及鵲、鴿科水鳥棲息。
