# 鹽寮海岸短期性養灘之監督工作

## 第 188 次監測報告

委託單位：台 灣 電 力 公 司

執行單位：國立台灣海洋大學  
近海防災科技研究中心

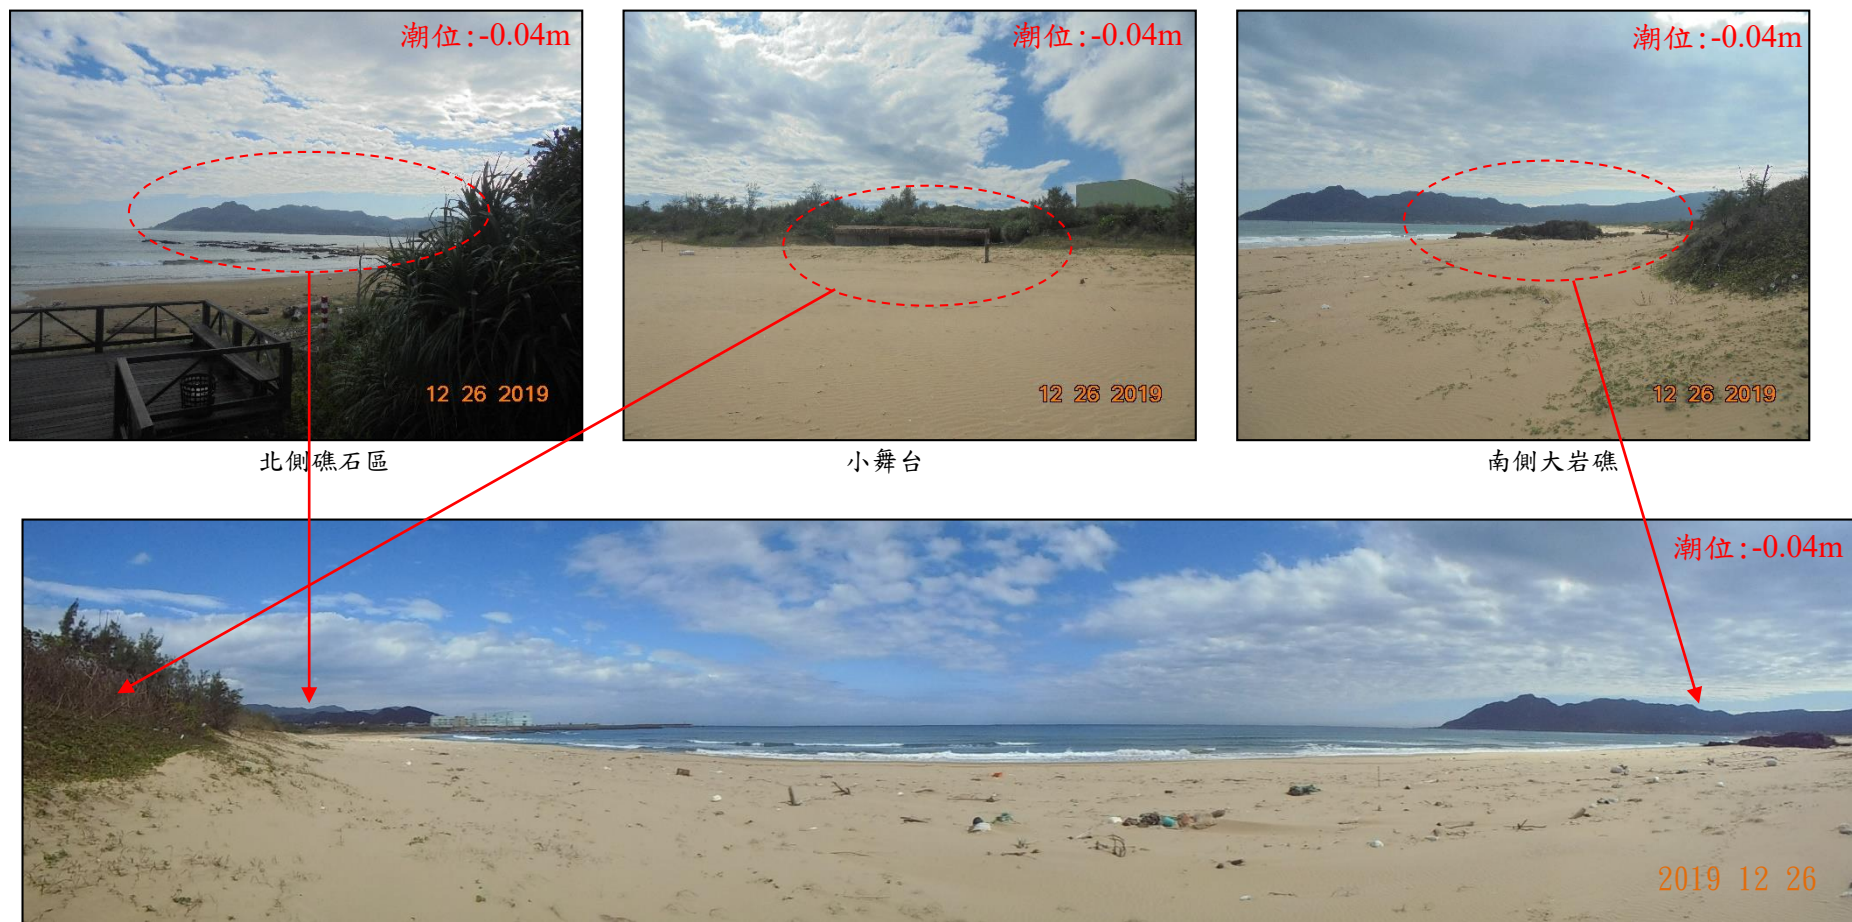
圖 3-6 鹽寮海岸短期性養灘區地形地貌圖 (2019/12/26)

觀測樁觀測法執行前，首要選定輔助監測標的樁。基於監測之方便性、不增設太多輔助監測設施及考慮監測區沙灘遊憩安全的維護原則，選定監測區內原有的地物地貌如監測區北側礁石區內救生樁、小舞台前沙灘排球場木樁、監測區南側大岩石附近救生樁，及為執行本監測工作由台電公司協助設置的觀測樁等輔助觀測標的。輔助觀測樁觀測法執行前置作業規劃，在選定及建置量測標的樁位後，進一步測量輔助觀測樁頂高程。樁頂高程可作為參考點，再輔以簡單的丈量工具量測樁頂與沙灘面距離，以期掌握輔助樁附近地形之變動情形，作為決定後續地形監測作業方法之依據。監測區鹽寮沙灘現況及輔助觀測樁分佈如圖 3-6~圖 3-12 所示。
