# 鹽寮海岸短期性養灘之監督工作

## 第 224 次監測報告

委託單位：台 灣 電 力 股 份 有 限 公 司

提送日期：中華民國 112 年 2 月

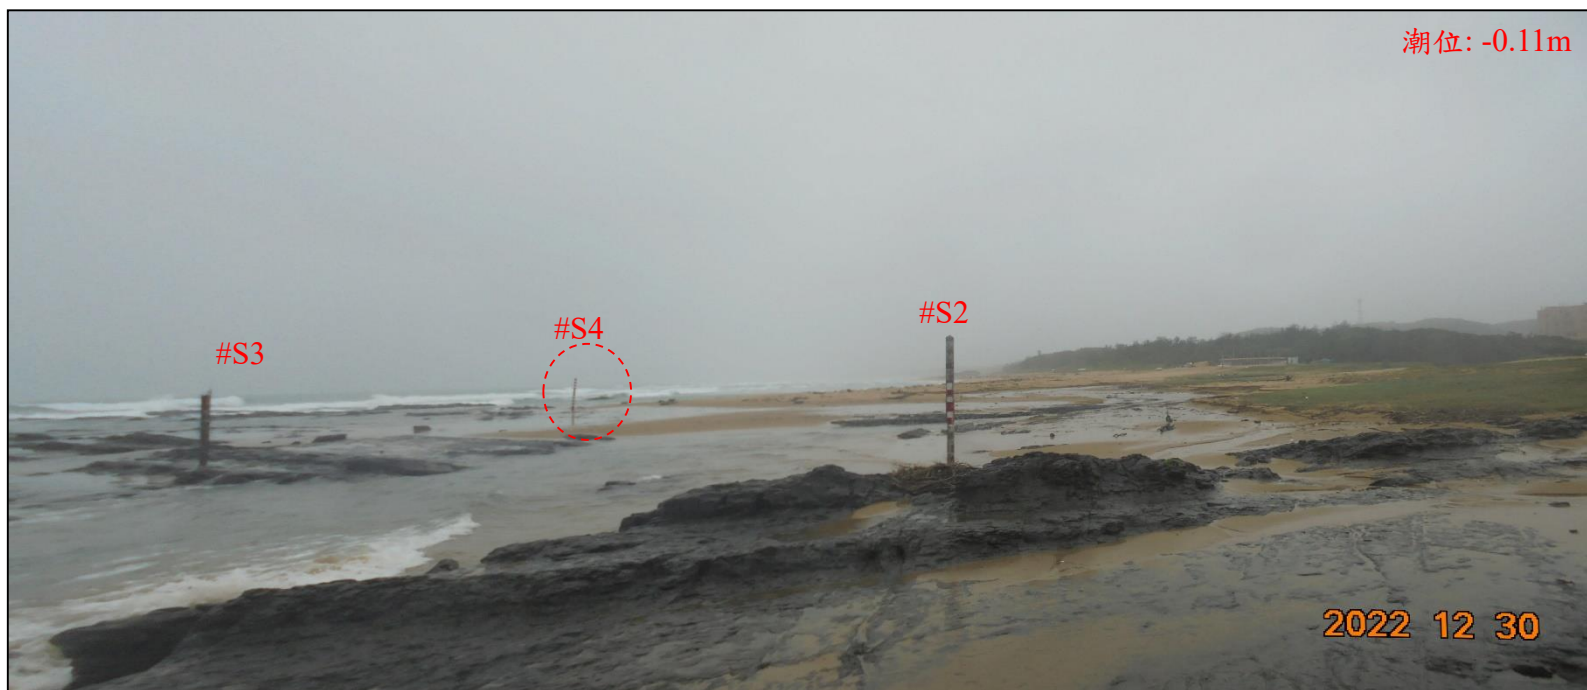
圖 3-6 監測區北側礁石區內觀測樁位置圖 (2022/12/30)

觀測樁觀測法執行前，首要選定輔助監測標的樁。基於監測之方便性、不增設太多輔助監測設施及考慮監測區沙灘遊憩安全的維護原則，選定監測區內原有的地物地貌如監測區北側礁石區內救生樁、小舞台前沙灘排球場木樁、監測區南側大岩石附近救生樁，及為執行本監測工作由台電公司協助設置的觀測樁等輔助觀測標的。輔助觀測樁觀測法執行前置作業規劃，在選定及建置量測標的樁後，應進一步測量輔助觀測樁頂高程。以樁頂高程作為參考點，再輔以簡單的丈量工具量測樁頂與沙灘面距離，以期掌握輔助樁附近地形之變動情形，作為決定後續地形監測作業方法之依據。監測區鹽寮沙灘現況及輔助觀測樁分佈如圖 3-5~圖 3-11 所示。

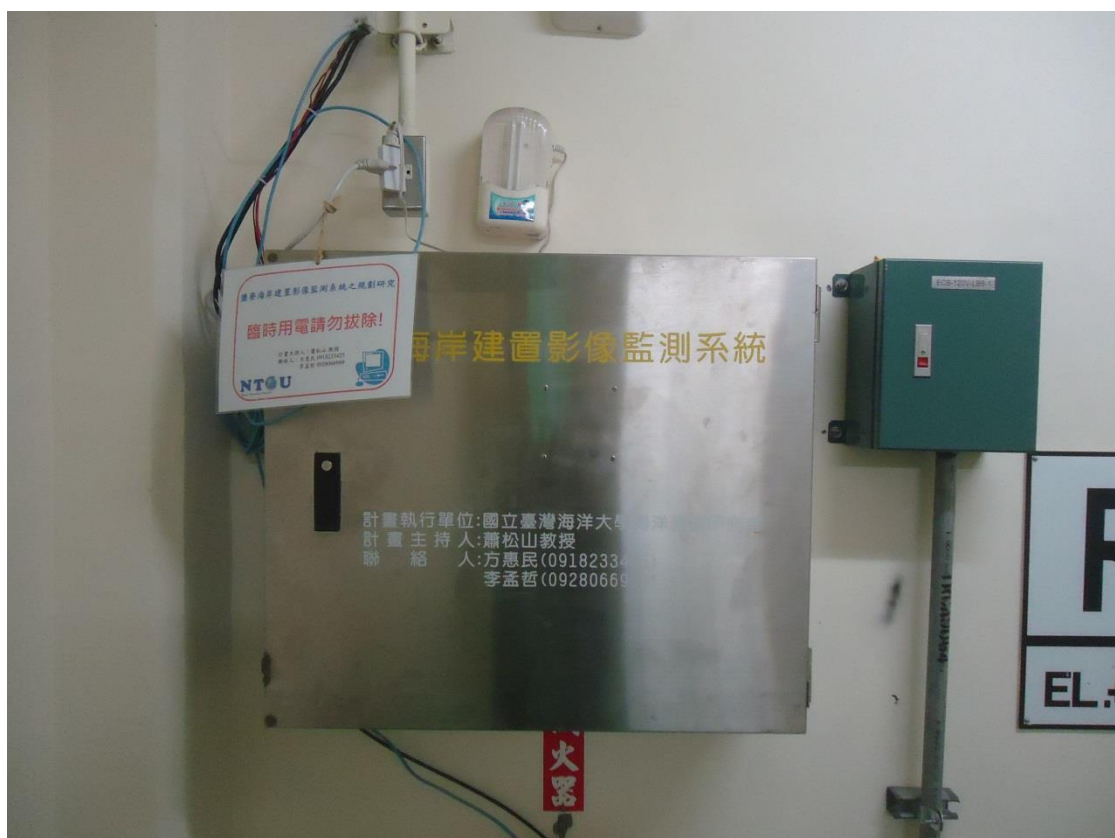
圖 3-14 觀測站主機機箱

本影像監測範圍由龍門電廠進水口南防波堤以迄鹽寮沙灘大岩礁(黑石仔)間約 1.0 公里之海岸線為範圍，如圖 3-13 所示。基於系統穩定性及維護之方便性，影像監測系統建置於進水口電解加氯機房頂樓室內，如圖 3-14。為獲取較清晰與銳化之海岸影像資訊，鹽寮影像觀測系統採較高解析之數位攝影機進行海岸影像攝影。由於計畫範圍沿岸長度約 1 公里，為取得較高解析之影像資料，採 2 部攝影機分 2 個影像視角進行海岸攝影，其拍攝範圍示意如圖 3-15 所示。影像系統於每日 AM6:00~PM6:00 期間，每小時整點啟動攝影機，以 4Hz 之影像攫取速度，連續 10 分鐘拍攝鹽寮海岸影像並存檔。另外，為濾除碎波帶至海岸沖刷區之碎波泡沫影響，將連續 10 分鐘拍攝鹽寮海岸影像進行平均，製作平均影像儲存之，以供後續海岸影像偵測應用。其中，影像觀測系統程式執行流程如圖 3-16 所示。
