鹽寮海岸短期性養灘之監督工作

第 158 次監測報告

委託單位：台灣電力公司

執行單位：國立台灣海洋大學
近海防災科技研究中心

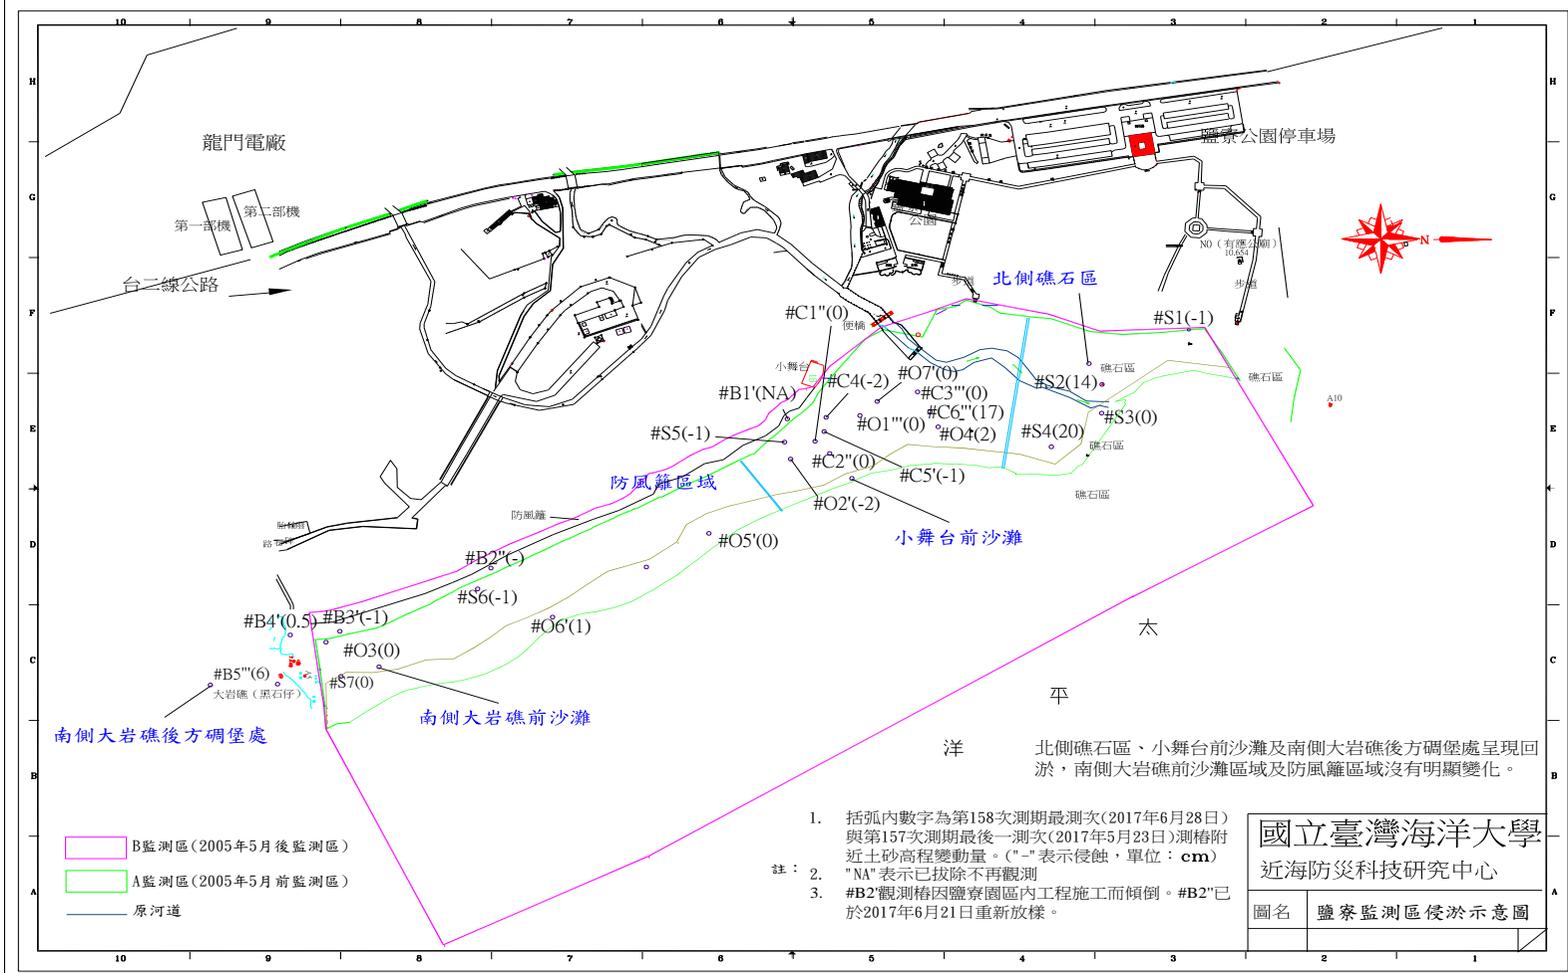
圖 1-1 鹽寮海岸短期性養灘監測各區域土砂高程變化圖

本『鹽寮海岸短期性養灘之監督工作』計畫監測區沙灘位於鹽寮海濱公園，監測時程自 2004 年 5 月開始，監測範圍北起台電公司龍門電廠（核能四廠）進水口南防波堤南側，向南延伸至監測區沙灘南側的大岩礁（黑石仔）止，東起 0^m 灘線，西迄監測區沙灘防風籬，監測範圍約達 10 公頃，監測區域如圖 1-1 中「A 監測區」所示。

側延伸至-3m 等深線附近，西邊界則由防風籬向後延伸至沙灘與砂丘交界處，監測範圍由 10 公頃擴大約達 20 公頃，詳如圖 1-1「B 監測區」所示，最近之鋪砂養灘監測土砂高程變化如圖 1-1 所示。

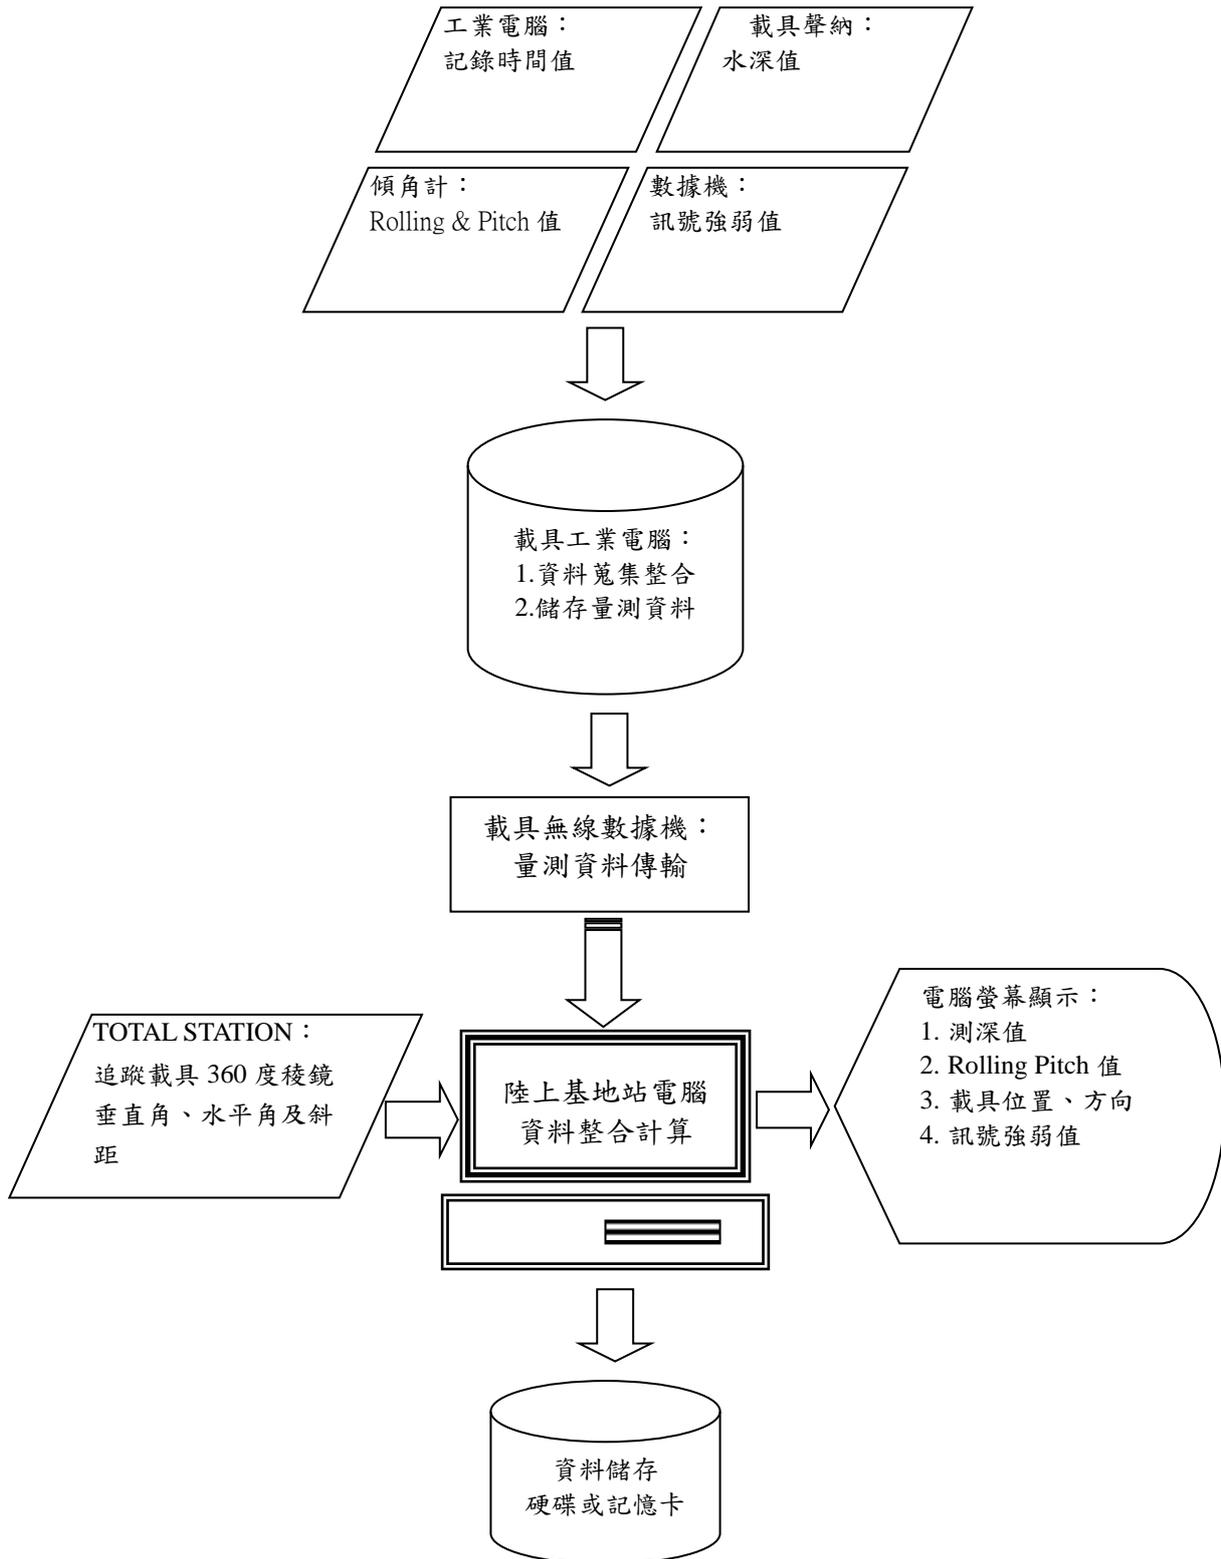
圖 3-4 量測系統資料處理流程圖

海域地形測繪主要應用裝載測深儀的遙控載具進行水深地形測繪。本量測系統是由測量載具單元、全測站經緯儀量測單元及導航整合作業單元三部份的架構所組成。測量載具量測成果資料分為測深資料及平面定位資料，這二種資料透過 Lead Survey 測量軟體，將這二種資料以記錄相對應的時間因子，進行資料合併計算為三次元的測點

資料，其資料處理流程如圖 3-4 所示。水底高程及其點位計算公式分別為：

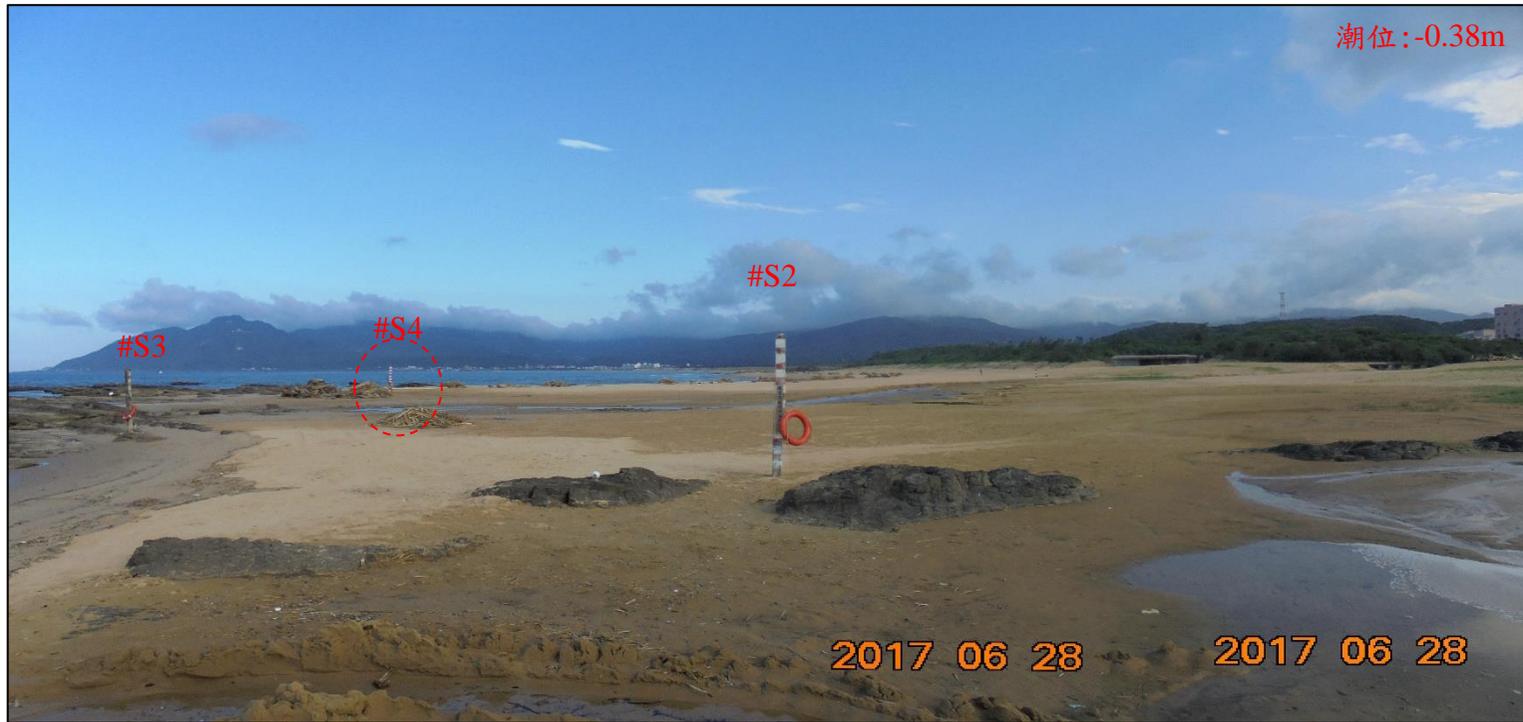
圖 3-7 監測區北側礁石區內觀測樁位置圖(2017/6/28)

觀測樁觀測法執行前，首要選定輔助監測標的樁。基於監測之方便性、不增設太多輔助監測設施及考慮監測區沙灘遊憩安全的維護原則，選定監測區內原有的地物地貌如監測區北側礁石區內救生樁、小舞台前沙灘排球場木樁、監測區南側大岩石附近救生樁，及為執行本監測工作由台電公司協助設置的觀測樁等輔助觀測標的。輔助觀測樁觀測法執行前置作業規劃，在選定及建置量測標的樁後，應進一步測量輔助觀測樁頂高程。以樁頂高程作為參考點，再輔以簡單的丈量工具量測樁頂與沙灘面距離，以期掌握輔助樁附近地形之變動情形，作為決定後續地形監測作業方法之依據。監測區鹽寮沙灘現況及輔助觀測樁分佈如圖 3-6~圖 3-12 所示。

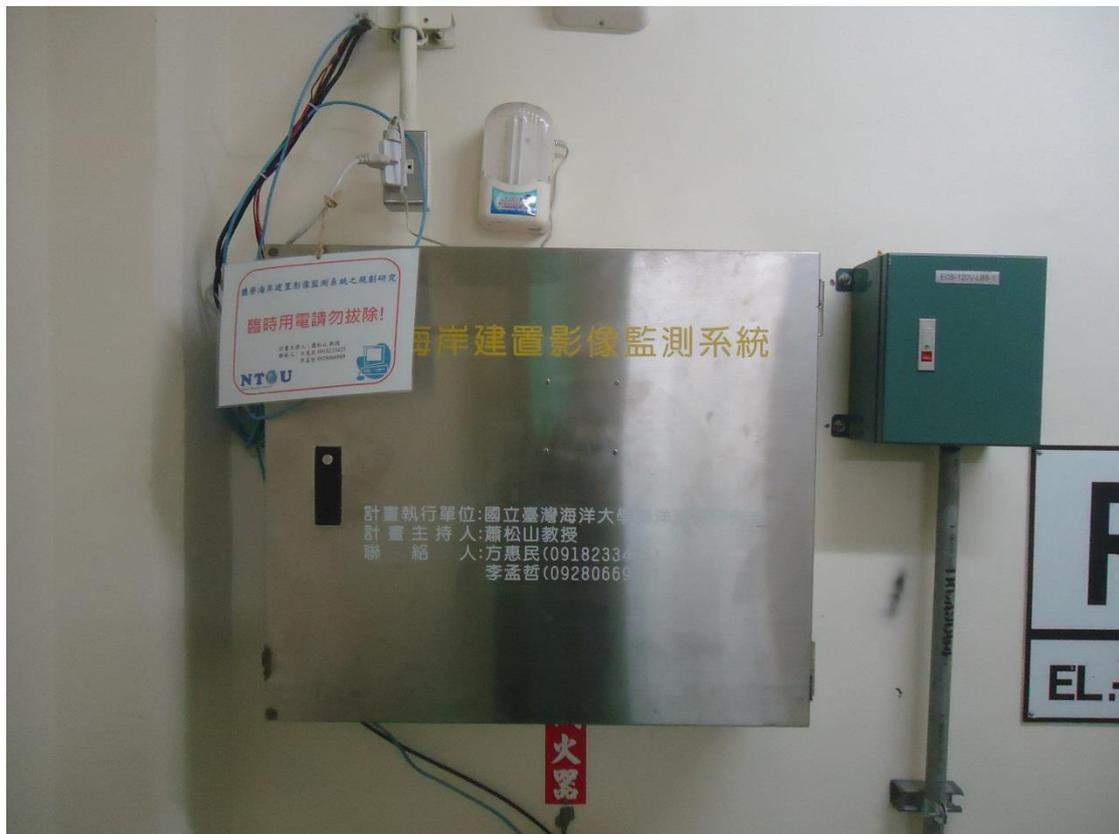
圖 3-15 觀測站主機機箱

本影像監測範圍由龍門電廠進水口南防波堤以迄鹽寮沙灘大岩礁(黑石仔)間約 1.0 公里之海岸線為範圍，如圖 3-14 所示。基於系統穩定性及維護之方便性，影像監測系統建置於進水口電解加氣機房頂樓室內，如圖 3-15。為獲取較清晰與銳化之海岸影像資訊，鹽寮影像觀測系統採較高解析之數位攝影機進行海岸影像攝影。由於計畫範圍沿岸長度約 1 公里，為取得較高解析之影像資料，採 2 部攝影機分 2 個影像視角進行海岸攝影，其拍攝範圍示意如圖 3-16 所示。影像系統於每日 AM6:00~PM6:00 期間，每小時整點啟動攝影機，以 4Hz 之影像攫取速度，連續 10 分鐘拍攝鹽寮海岸影像並存檔。另外，為濾除碎波帶至海岸沖刷區之碎波泡沫影響，將連續 10 分鐘拍攝鹽寮海岸影像進行平均，製作平均影像儲存之，以供後續海岸影像偵測應用。其中，影像觀測系統程式執行流程如圖 3-17 所示。

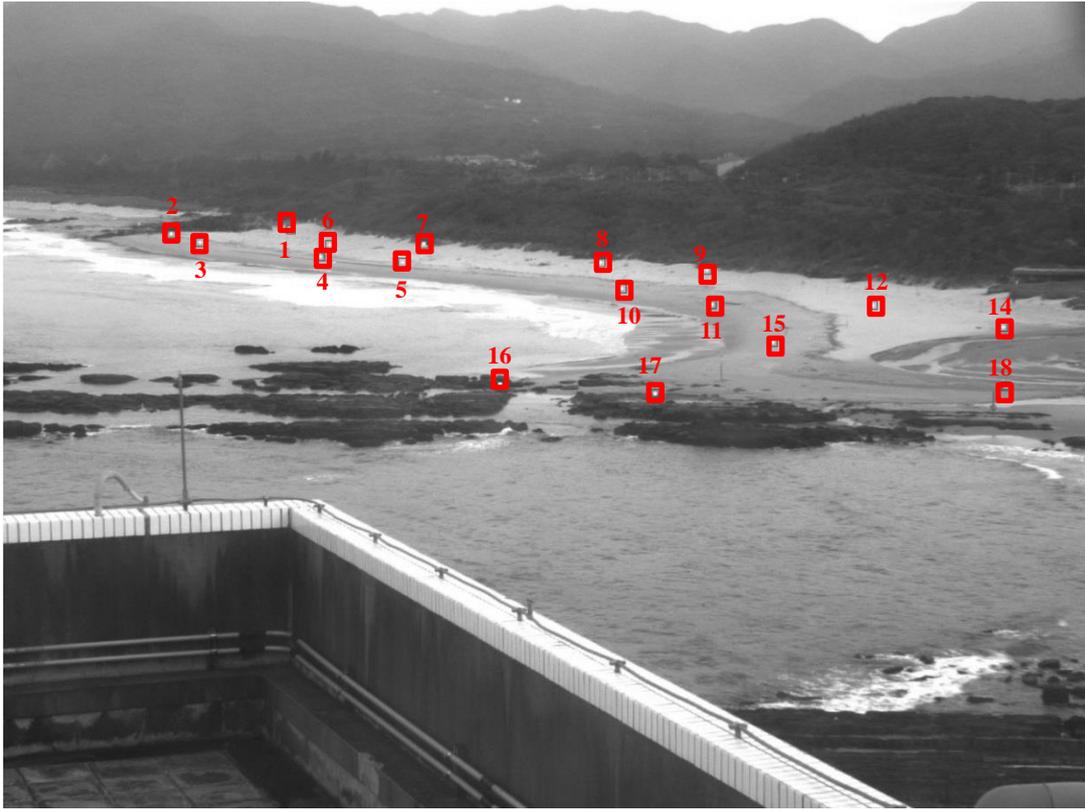
圖 3-20 視角 2(Cam2)地面控制點位置分佈圖例(2016/05/12)

影像監測執行前須先進行攝影機內部參數校正及鏡頭扭曲率校正後，再進行影像監測系統與現地測量比對之外部參數檢定，故須於現地鏡頭俯視之含蓋範圍內佈設地面控制點(GCP)，引測各點之座標與高程以供攝影機計算外部參數校正之用。攝影鏡頭之徑向扭曲迴歸結果及攝影機內部參數檢定結果如圖 3-18、圖 3-19 及表 3-2 所示。為供影像觀測站之外部參數求解，於攝影範圍內共計進行至少 8 點以上之地面控制點檢測作業，其檢測點位位置與結果如圖 3-20 及圖 3-21 與表 3-3 及表 3-4 所示。

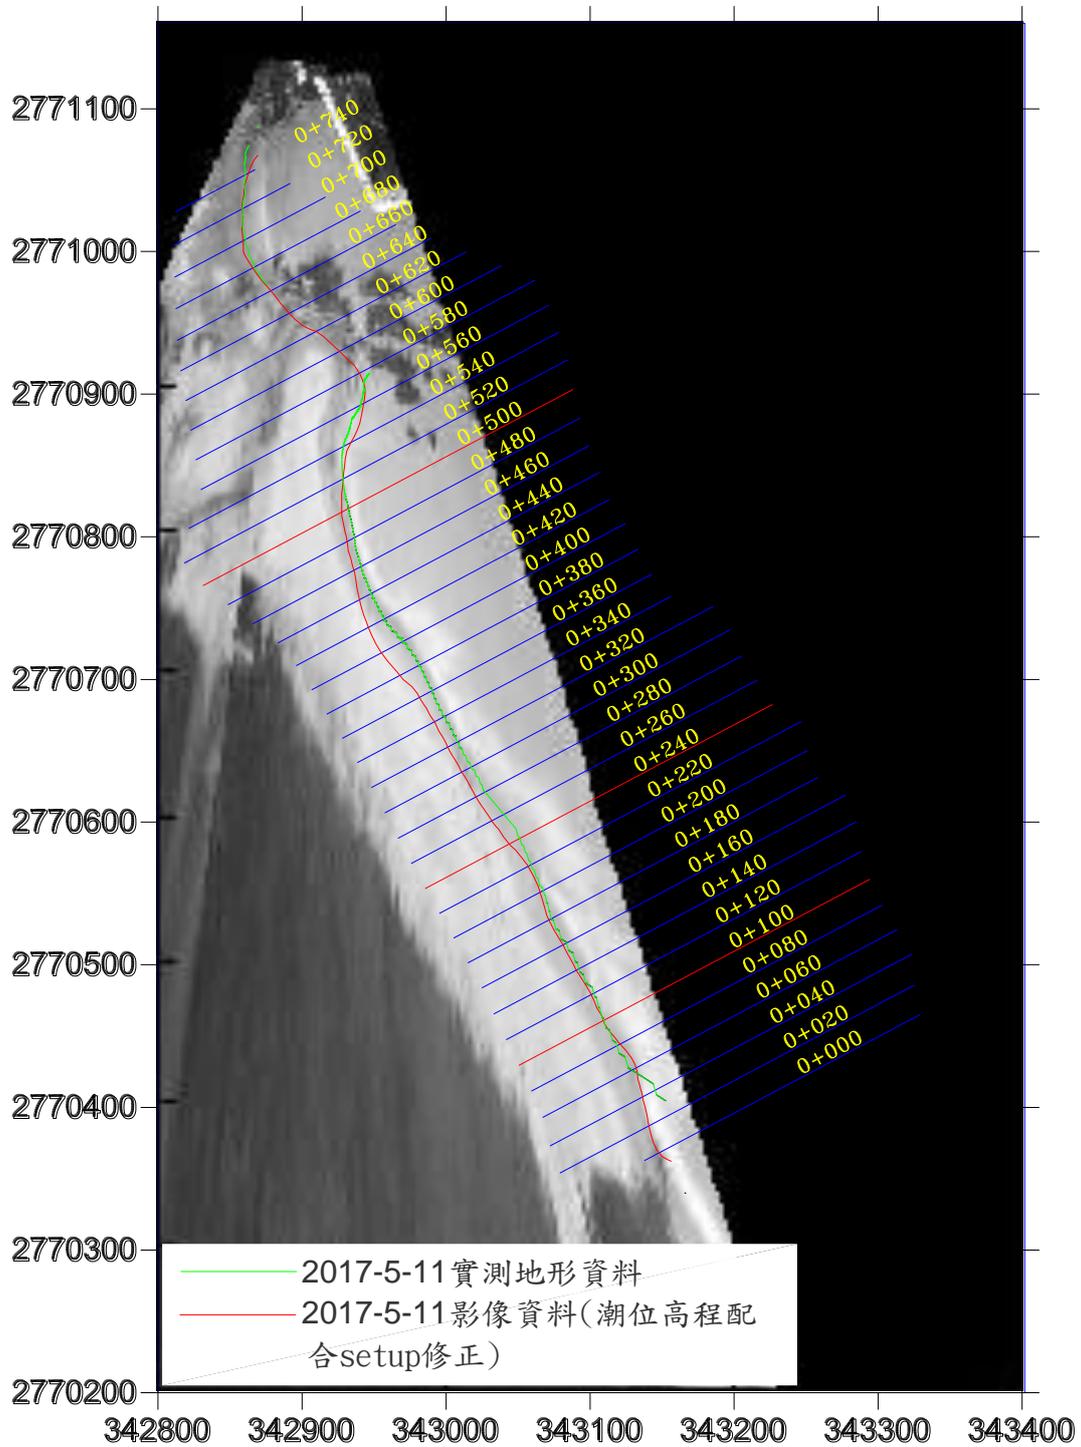
圖 3-22 水位線分析結果圖(2017/5/11)

為瞭解前述海岸線偵測分析方法之合理性，擇取 2017 年 5 月 11 日鹽寮影像觀測系統之逐時平均影像(06:00~18:00)，再依前述潮位修正及潮位配合波浪水位堆升(setup)修正方式，配合龍洞潮位與遊艇港外海波浪資料，進行如圖 3-22 之水位線分析海岸線。

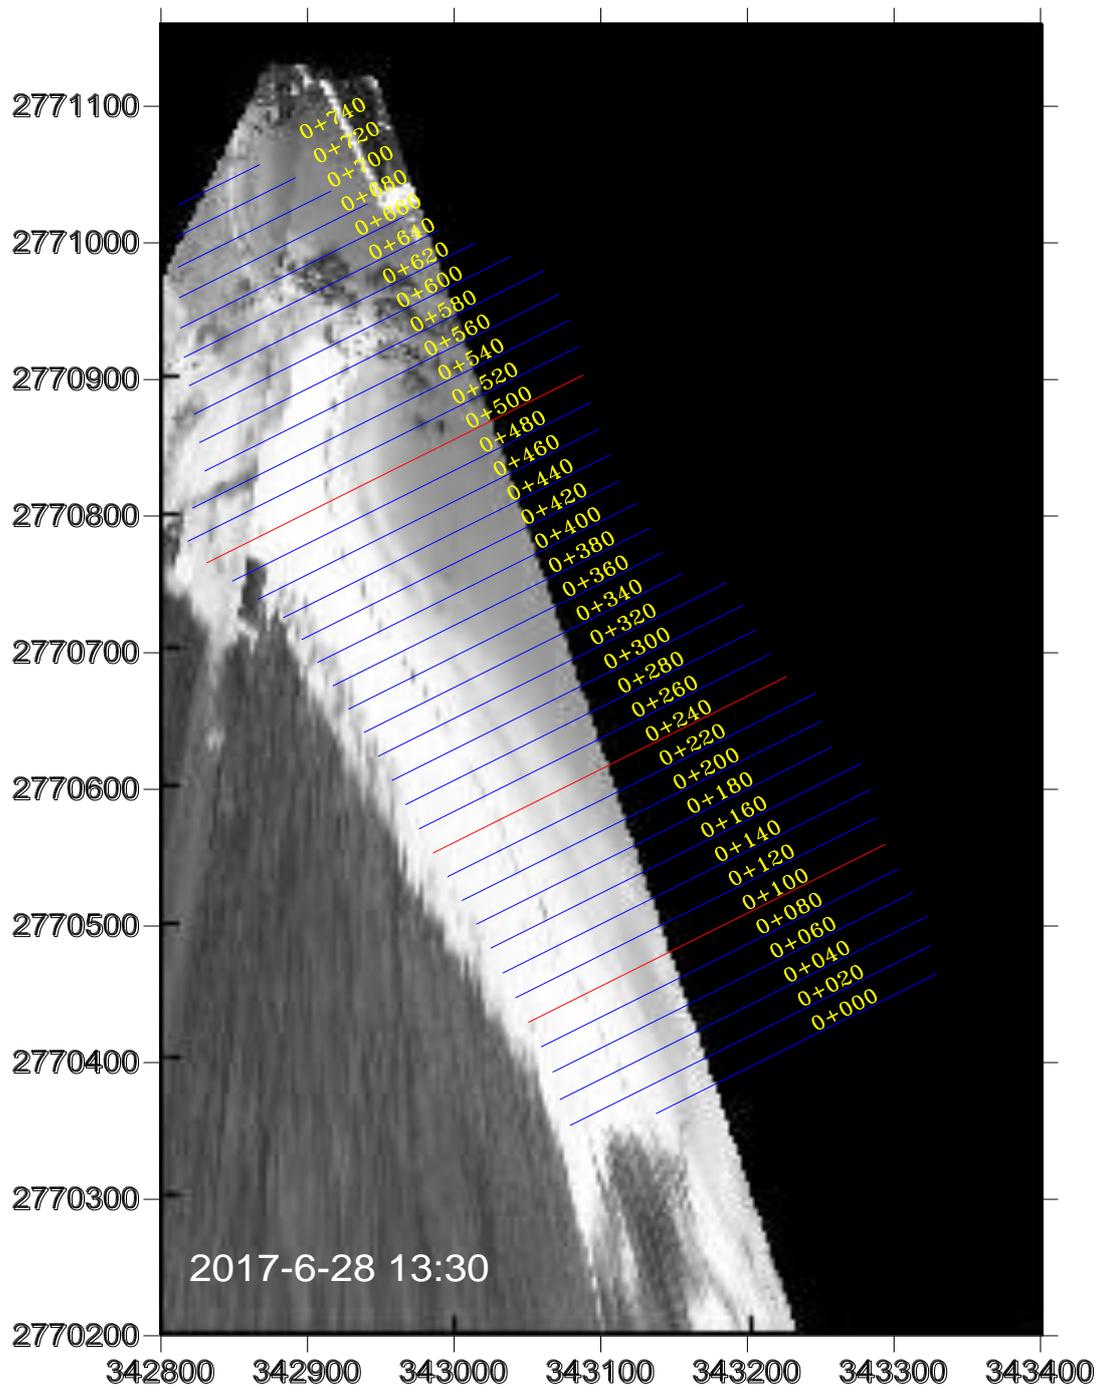
圖 4-14 鹽寮海岸地形影像全景圖(2017/06/28 13:30)

本計畫執行期間岸線變遷分析作業，係引用龍洞波浪浮標測站之波浪與福隆漁港潮位資料作為輔助分析資料，本(六)月海岸線影像拼接成果如圖 4-14 所示；並依每相鄰一個月及近一年影像分析成果繪海岸線，如圖 4-15 所示。

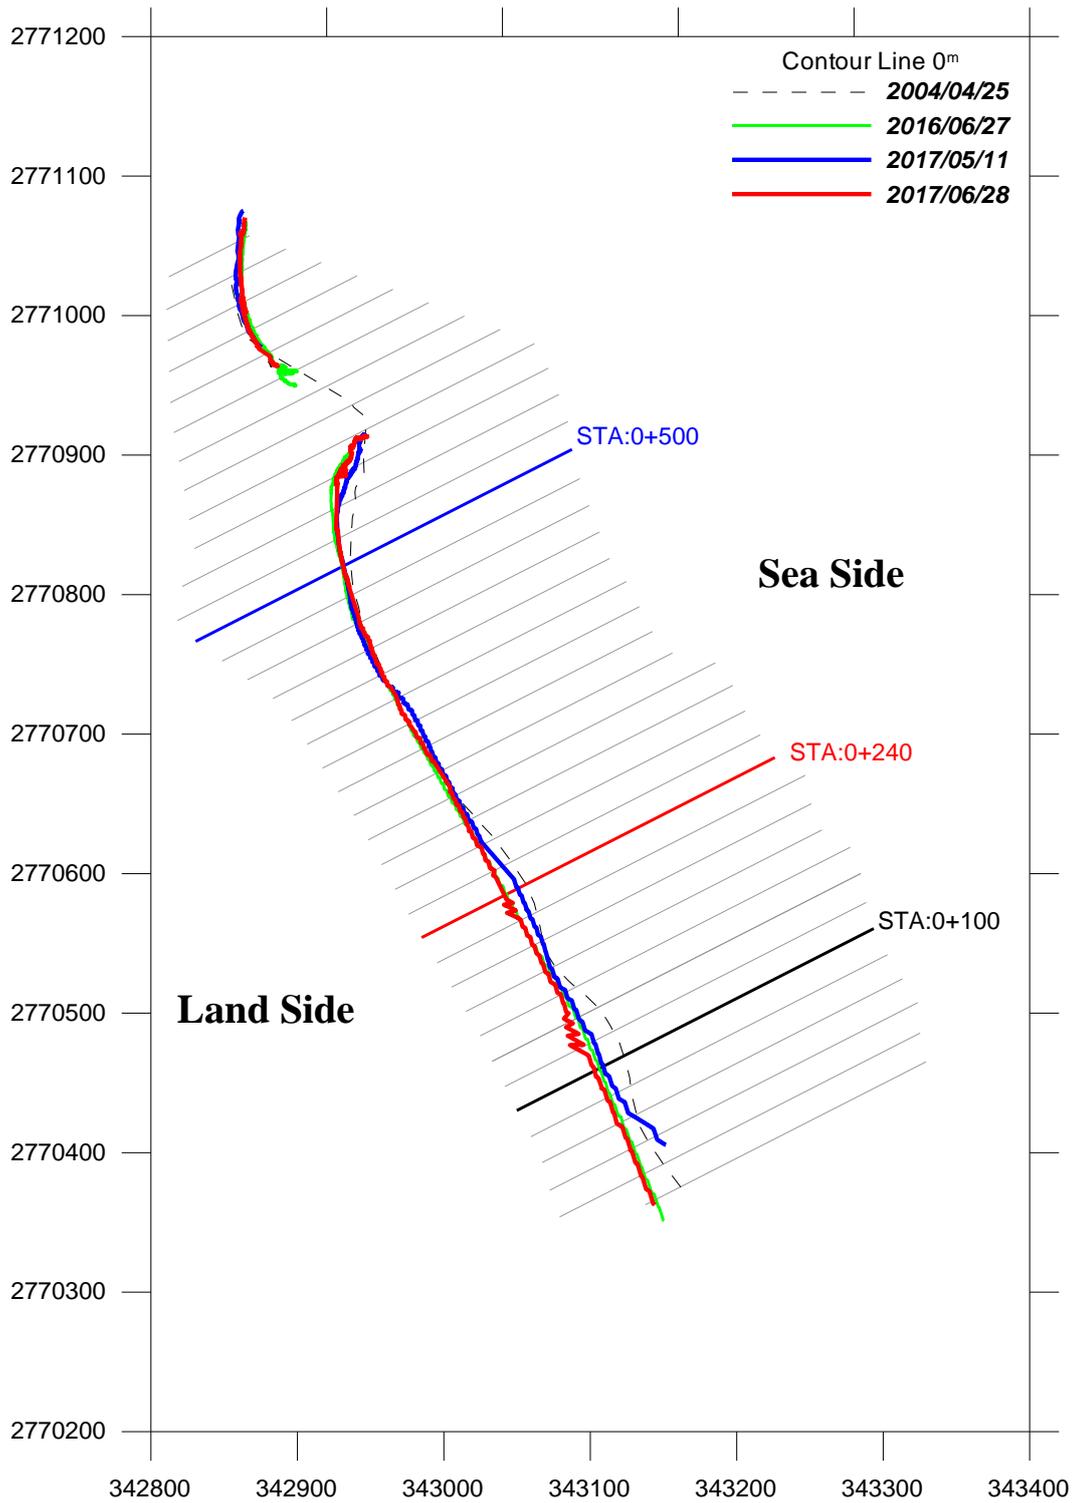
圖 4-15 鹽寮海岸線變遷分析比較圖

本測期影像沙灘逐月岸線變遷分析與海岸線斷面沙灘寬度變化分析結果顯示，本(六)月海岸線相較與上個月，監測區南側大岩礁前沙灘、防風籬區域前沙灘及小舞台前沙灘 0^m 灘線往陸側退縮。

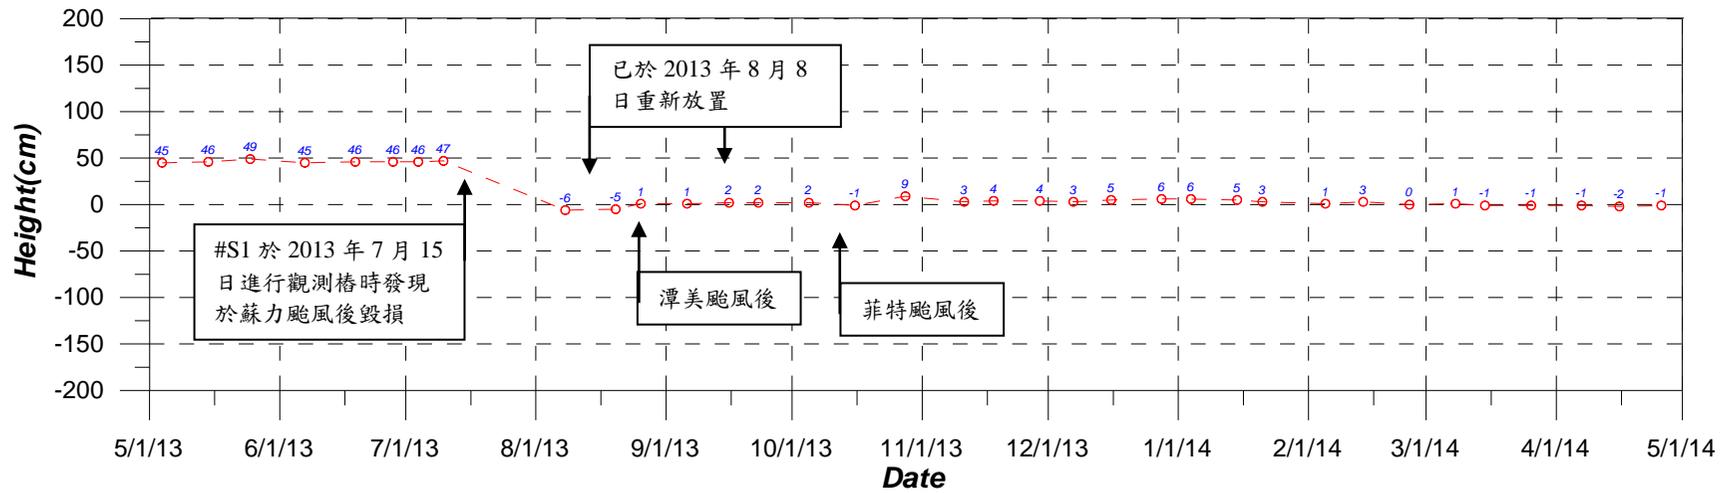
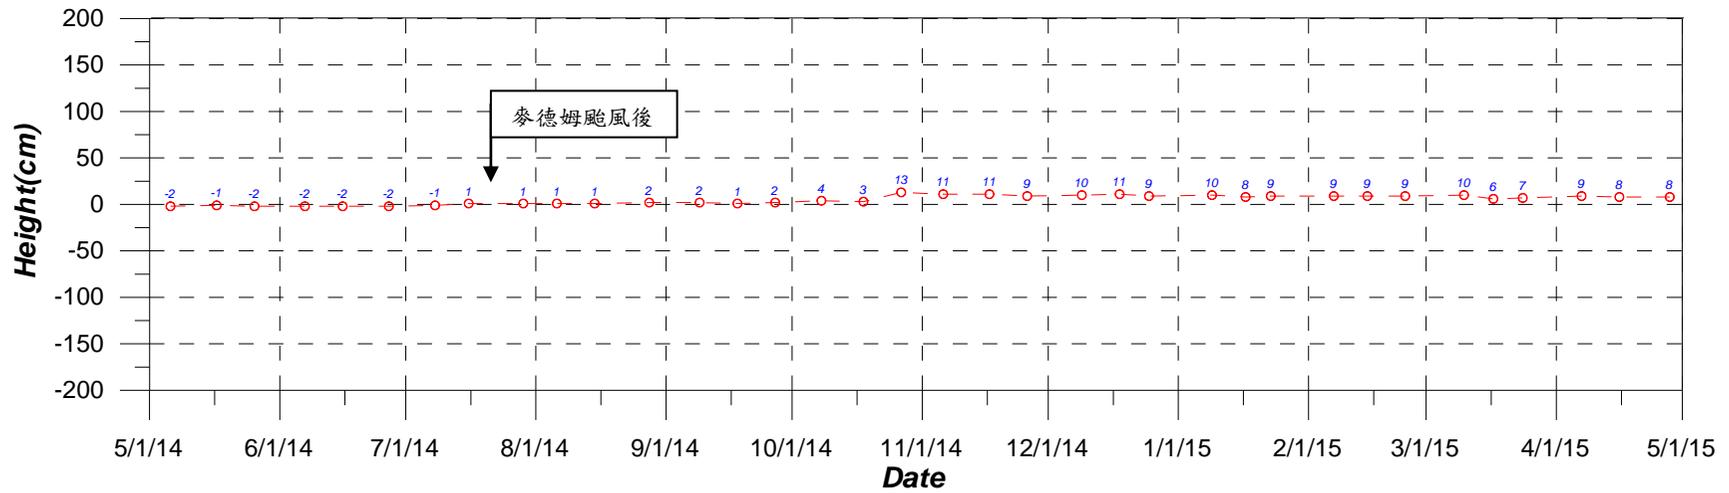
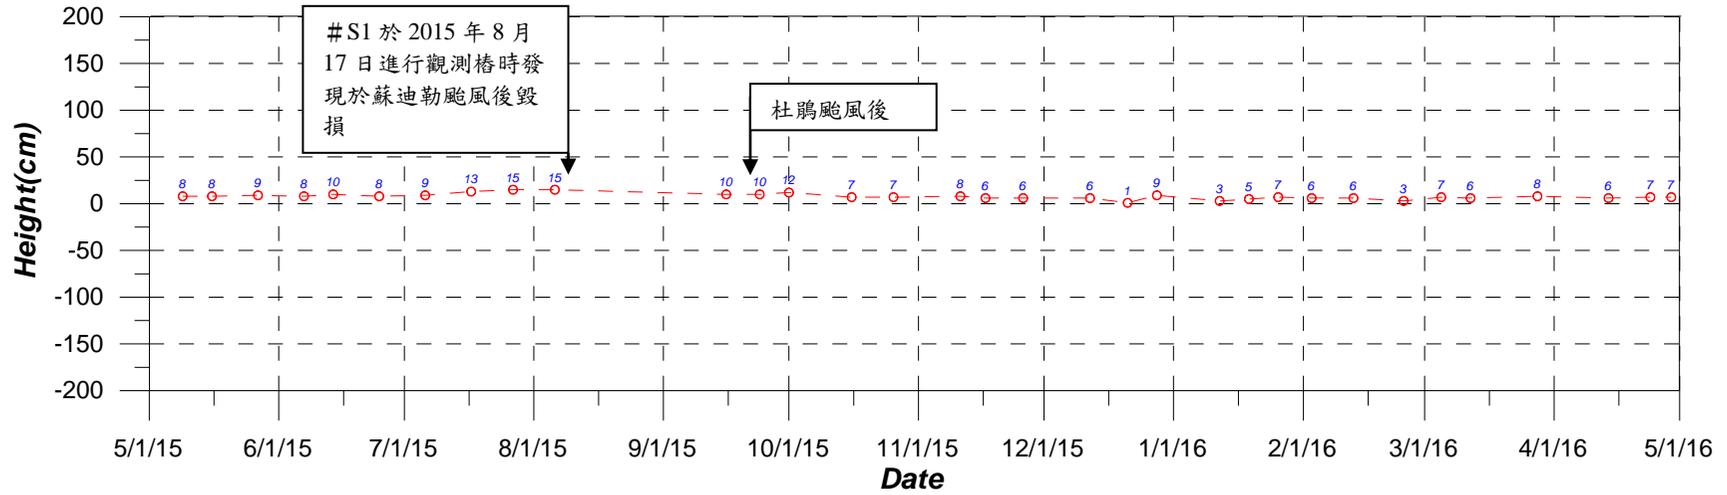
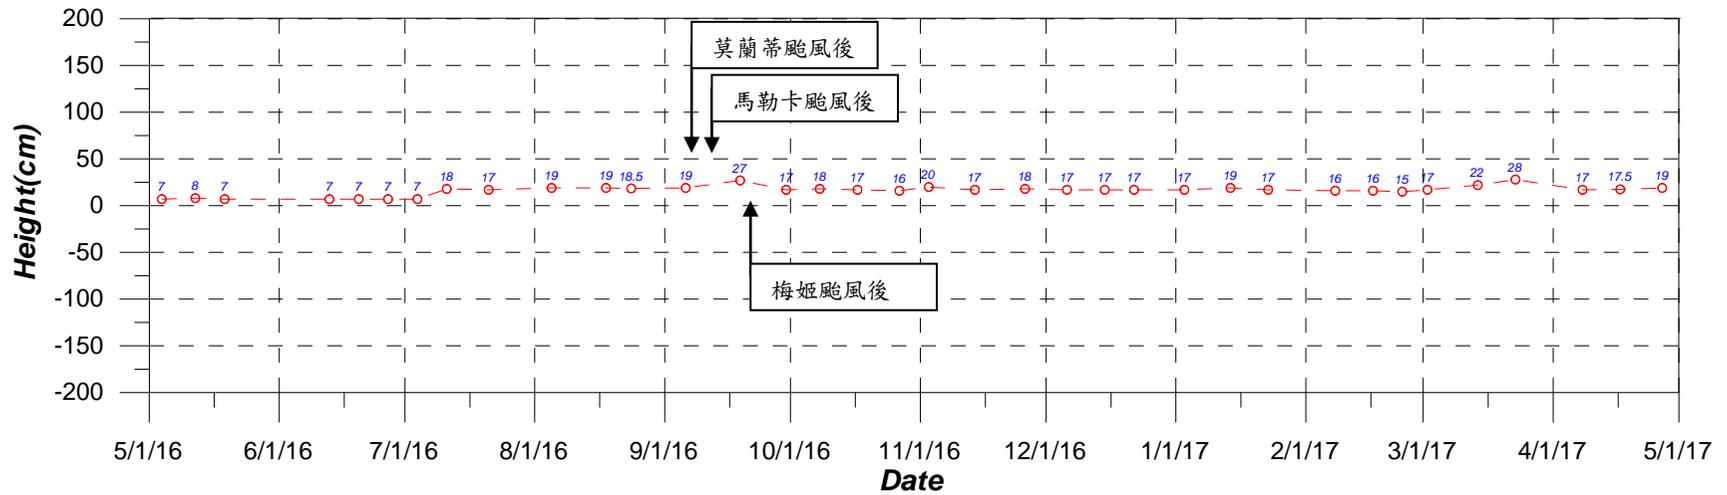
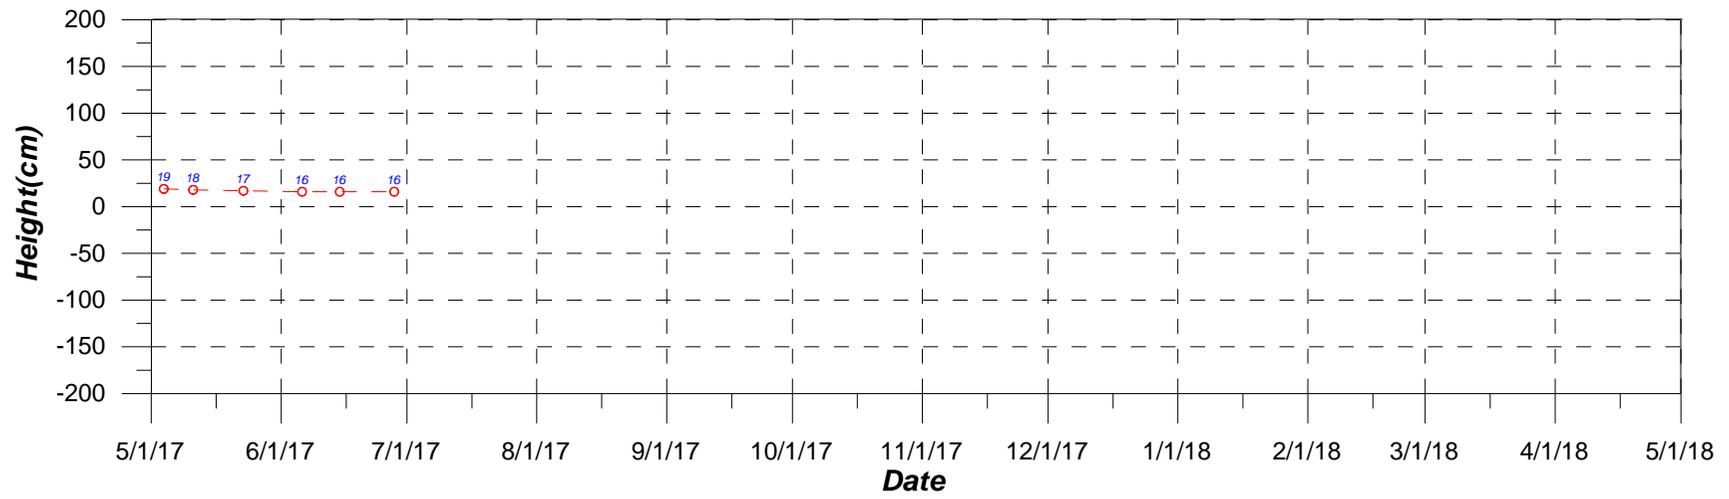
監測區 #S1 樁觀測紀錄圖

各觀測樁開始監測（2004 年 5 月）迄 2017 年 6 月底止之觀測樁量測結果發現，監測區北側礁石區、防風籬區域及南側大岩礁後方碉堡處呈現淤積，小舞台前沙灘及南側大岩礁前沙灘區域呈現侵蝕。輔助觀測樁量測成果及觀測樁觀測紀錄圖詳如表 4-1、附表 1-1~1-3 及附錄所示。
