# 鹽寮海岸短期性養灘之監督工作

## 第 213 次監測報告

委託單位：台 灣 電 力 公 司

執行單位：國立台灣海洋大學  
近海防災科技研究中心

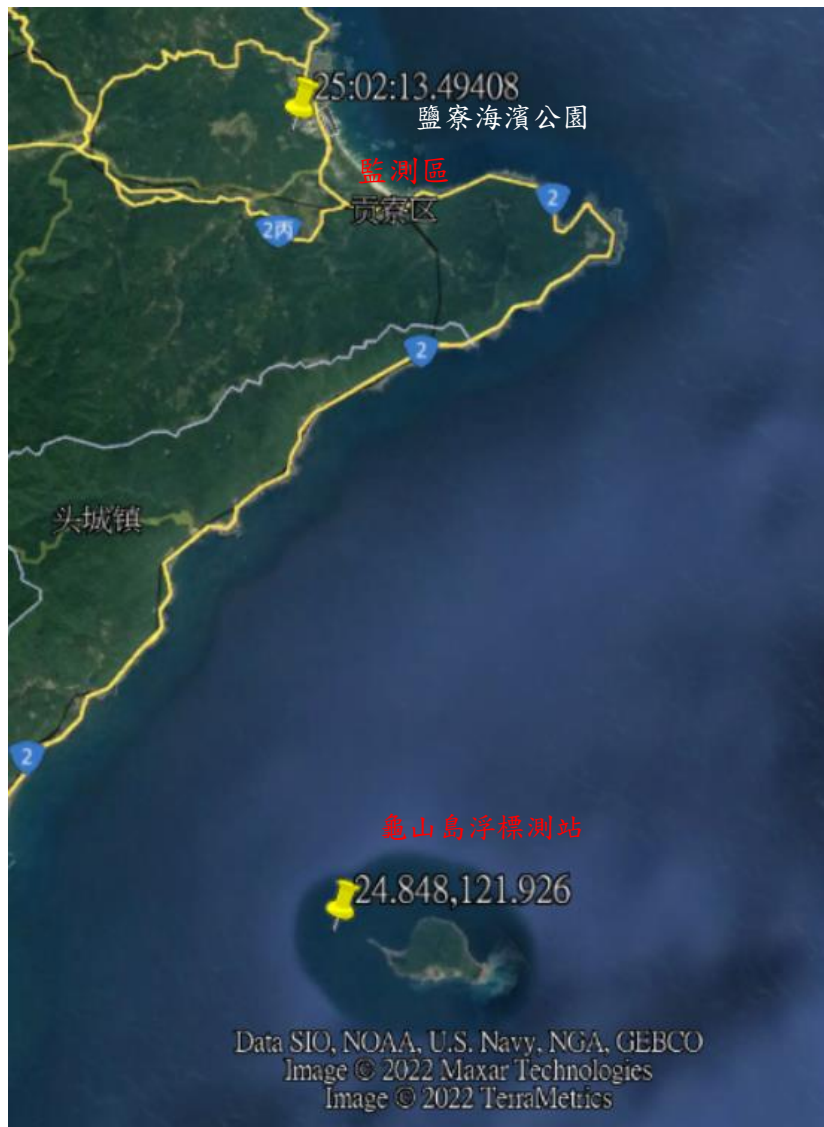
圖 2-1 中央氣象局龍洞及龜山島浮標測站位置圖

岸線變遷為一複雜之過程，主要受波浪、潮流、風及海岸地形等因素所形成的近岸動力學系統主導。為了能有效掌握海岸地區近岸流場的季節性變化，必須進行長期性海氣象觀測。本計畫監測區鹽寮沙灘位處東北角海岸地區，由於原設置於監測範圍內之福隆資料浮標站已經於 2008 年 8 月份撤除，後續監測區附近海氣象資料蒐集分析，則輔以中央氣象局龍洞浮標測站之資料，又因本月龍洞資料不全，故輔以中央氣象局龜山島浮標測站之資料，其位置座標為東經 121 度 55 分 24 秒，北緯 24 度 50 分 49 秒，設置水深 20 公尺，相關位置如圖 2-1 所示。另潮位資料參考中央氣象局年潮汐表。

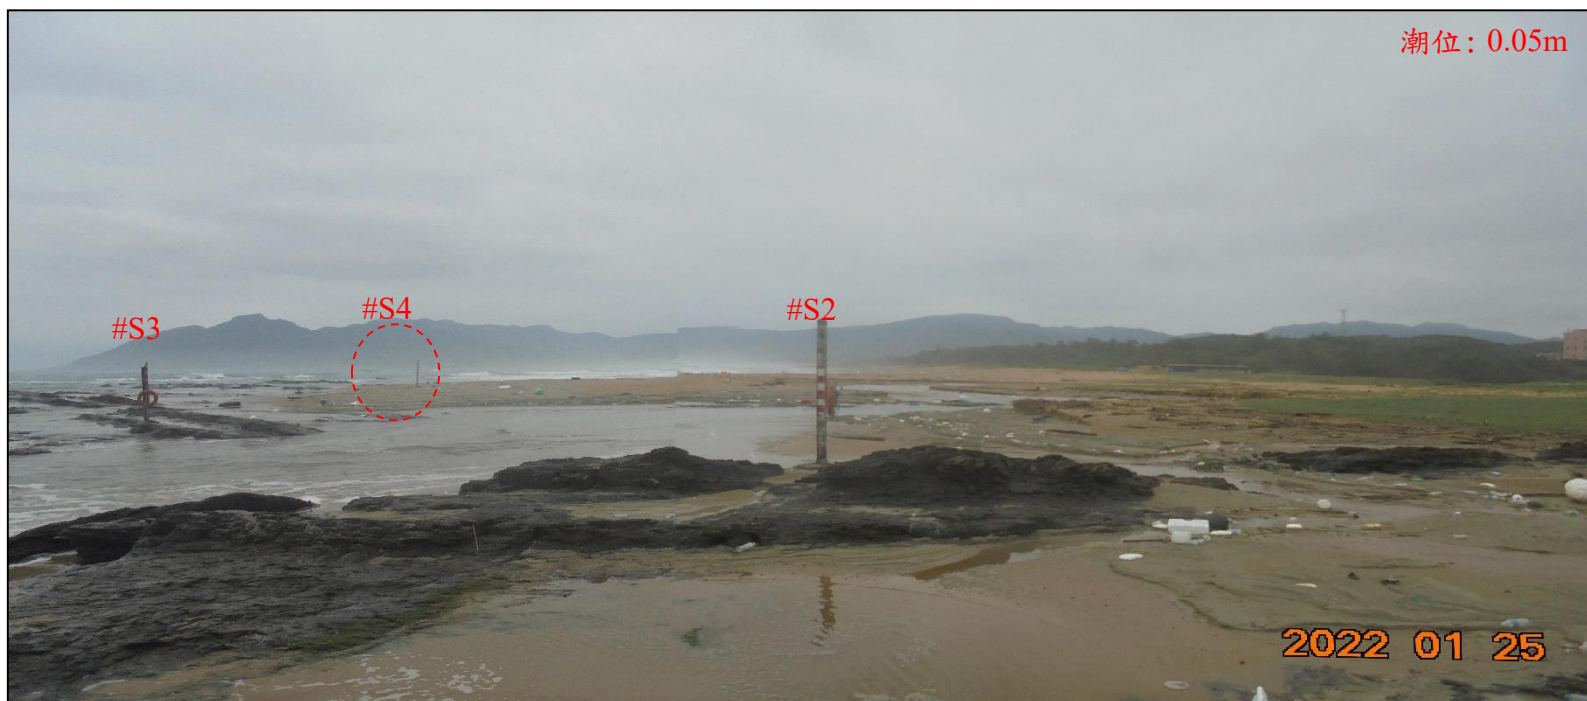
圖 3-7 監測區北側礁石區內觀測樁位置圖 (2022/01/25)

觀測樁觀測法執行前，首要選定輔助監測標的樁。基於監測之方便性、不增設太多輔助監測設施及考慮監測區沙灘遊憩安全的維護原則，選定監測區內原有的地物地貌如監測區北側礁石區內救生樁、小舞台前沙灘排球場木樁、監測區南側大岩石附近救生樁，及為執行本監測工作由台電公司協助設置的觀測樁等輔助觀測標的。輔助觀測樁觀測法執行前置作業規劃，在選定及建置量測標的樁後，應進一步測量輔助觀測樁頂高程。以樁頂高程作為參考點，再輔以簡單的丈量工具量測樁頂與沙灘面距離，以期掌握輔助樁附近地形之變動情形，作為決定後續地形監測作業方法之依據。監測區鹽寮沙灘現況及輔助觀測樁分佈如圖 3-6~圖 3-12 所示。
