雲林離島式基礎工業區開發計畫施工期間環境監測107年第4季報告  
工業局工業區組審查意見答覆對照表

雲林離島式基礎工業區開發計畫施工期間環境監測107年第4季報告  
雲林縣環保局審查意見答覆對照表

雲林離島式基礎工業區開發計畫施工期間環境監測108年第1季報告  
工業局工業區組審查意見答覆對照表

雲林離島式基礎工業區開發計畫施工期間環境監測 108 年第 2 季報告  
 行政院環境保護署審查意見答覆對照表

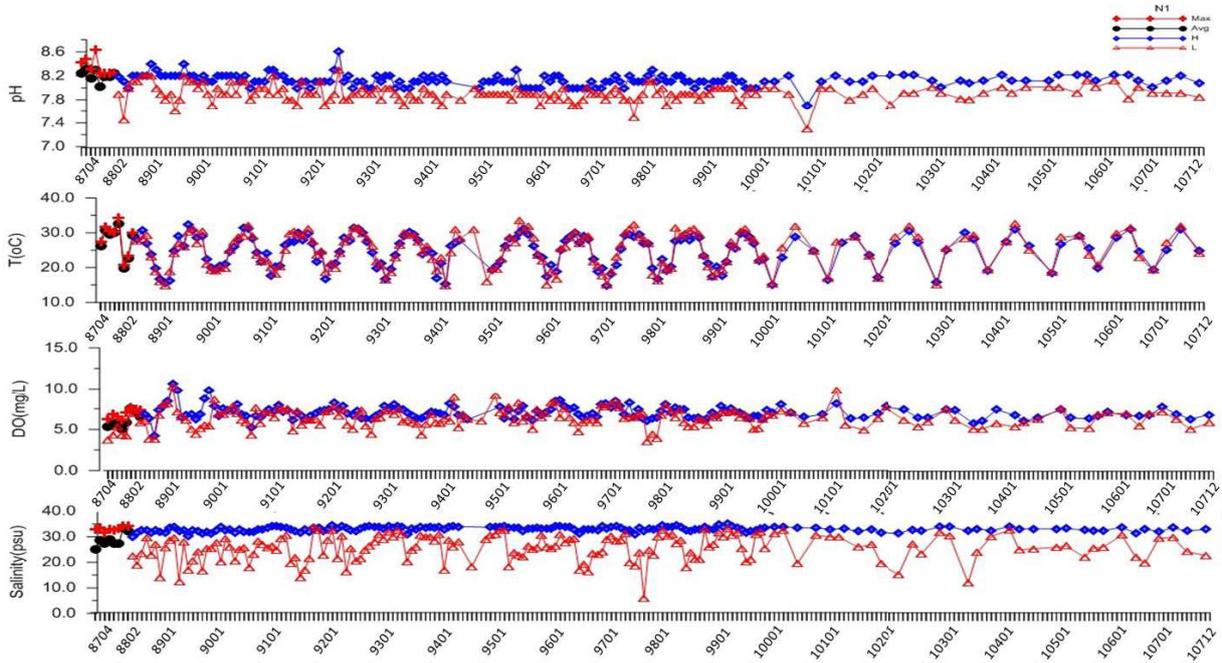
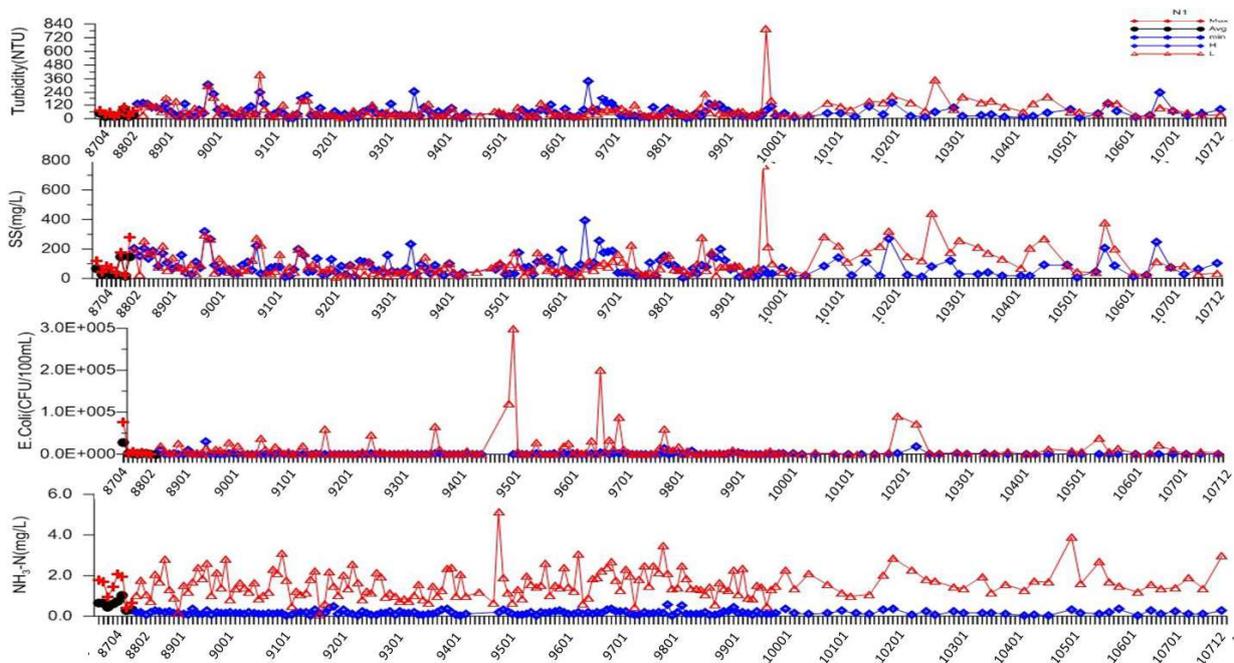
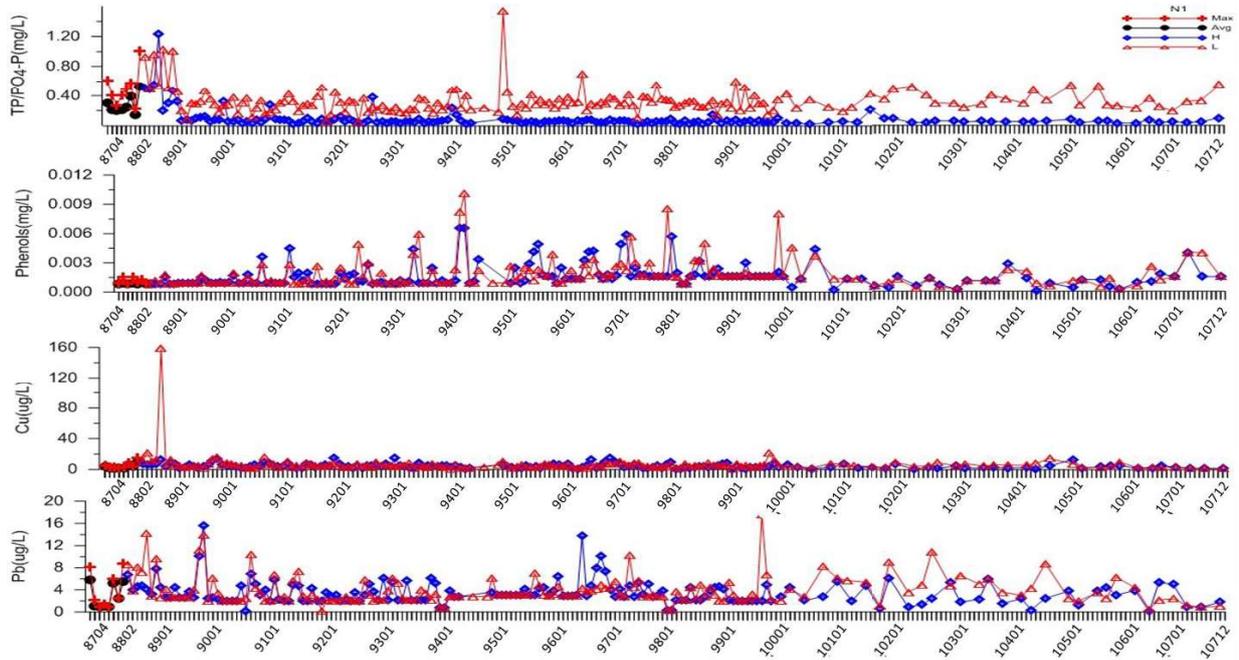
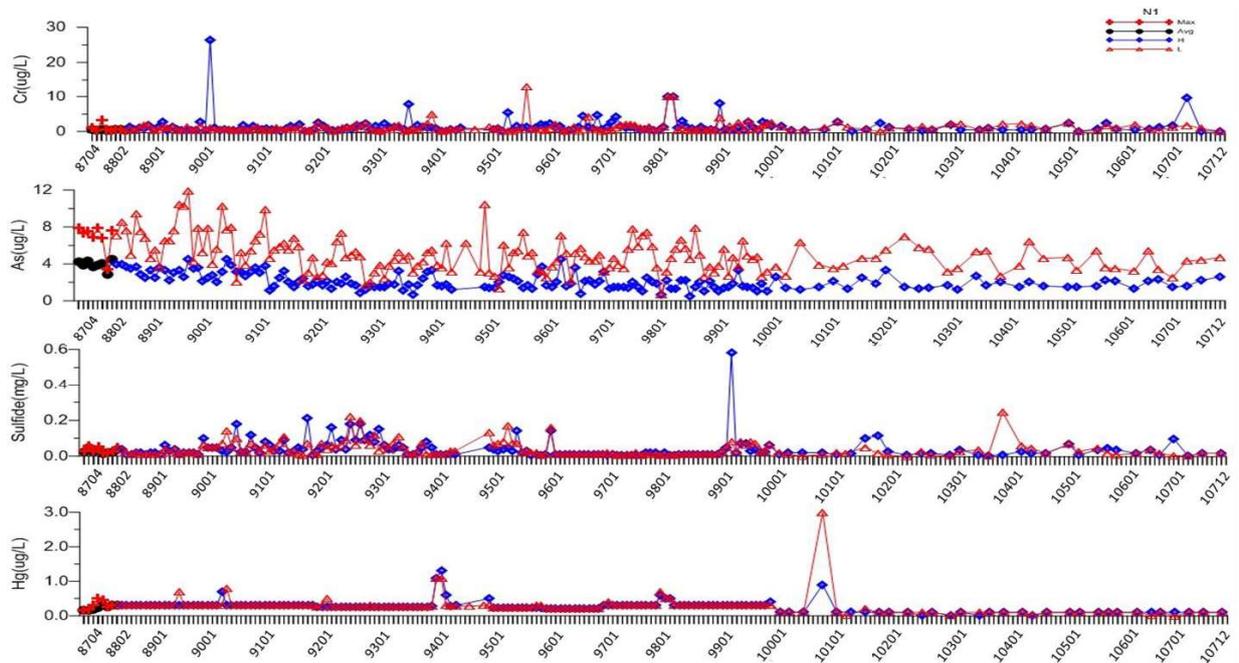
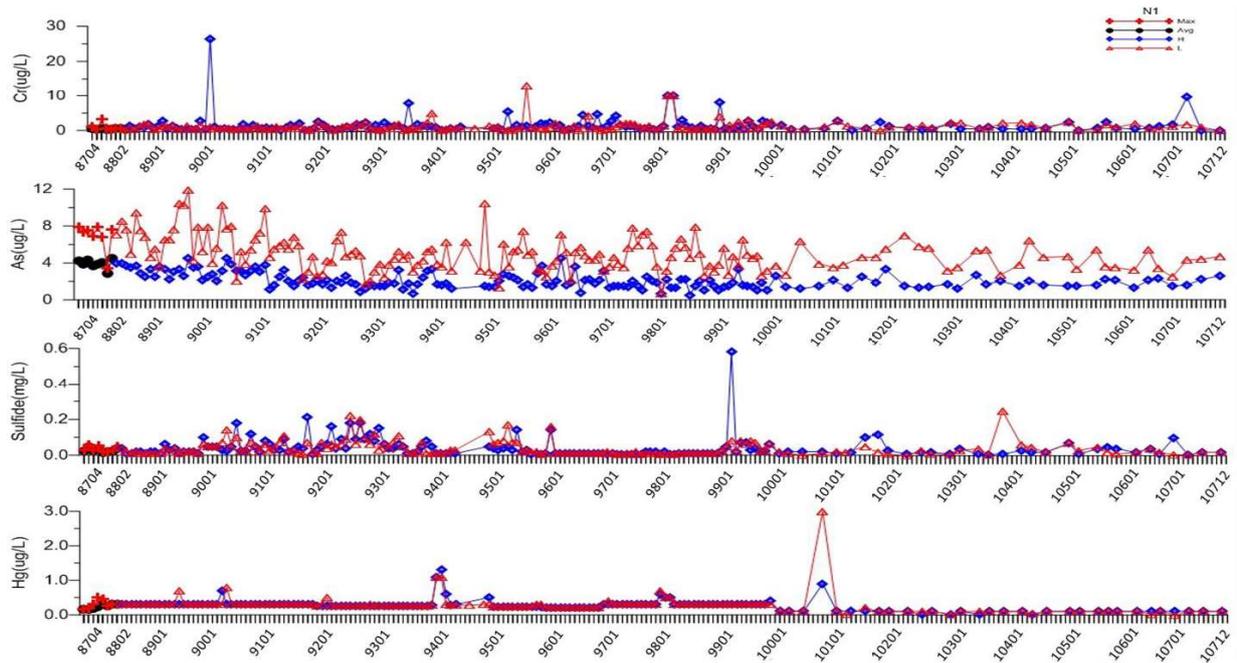
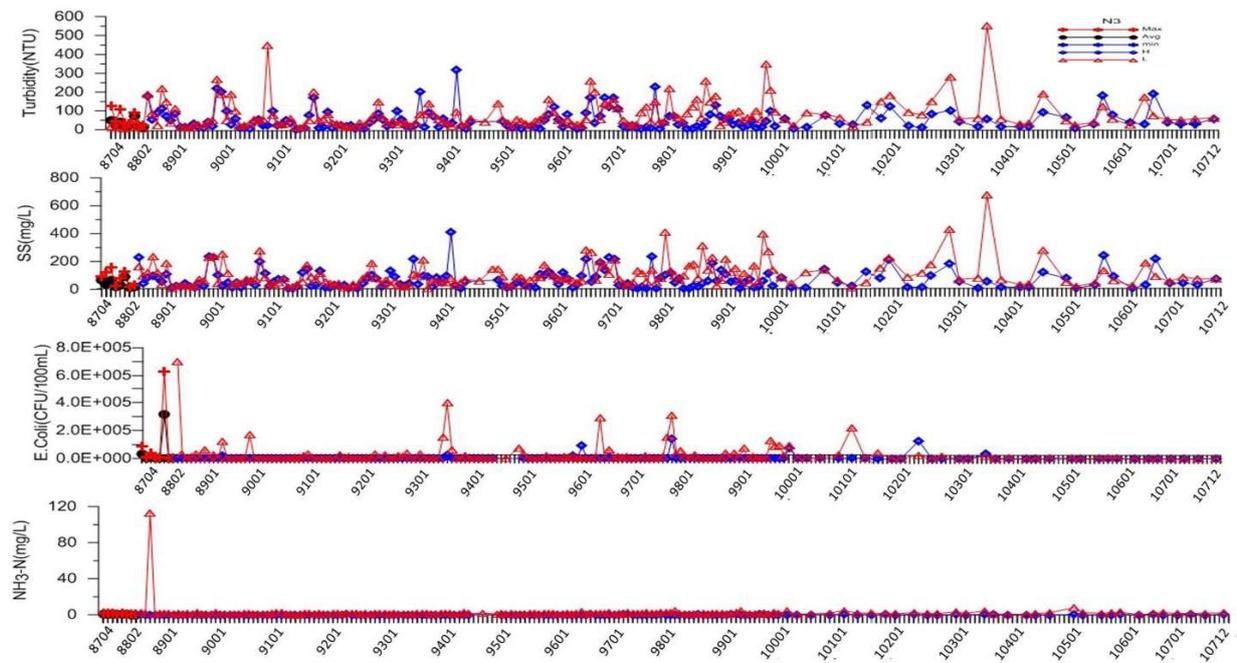
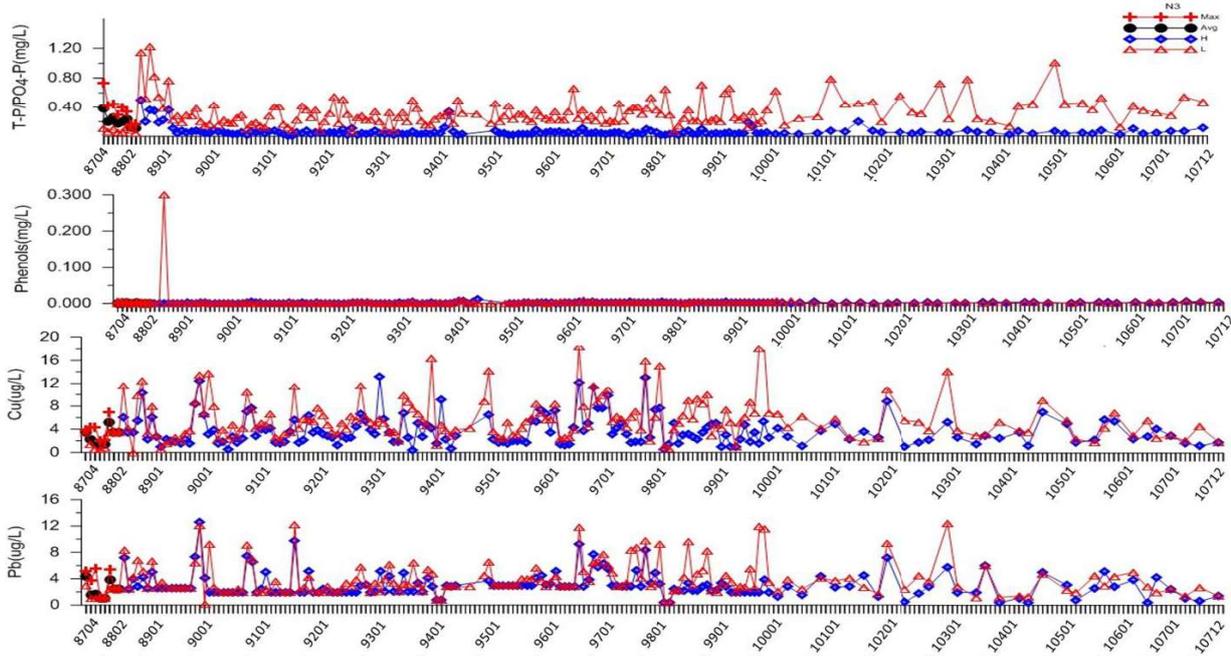
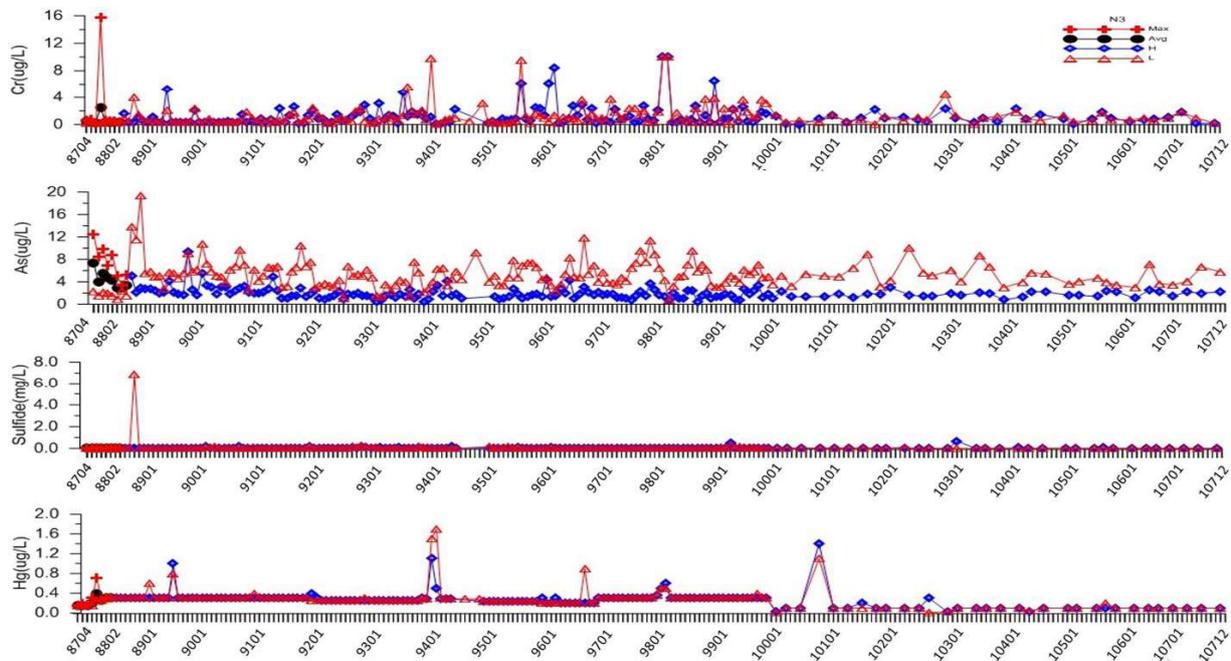
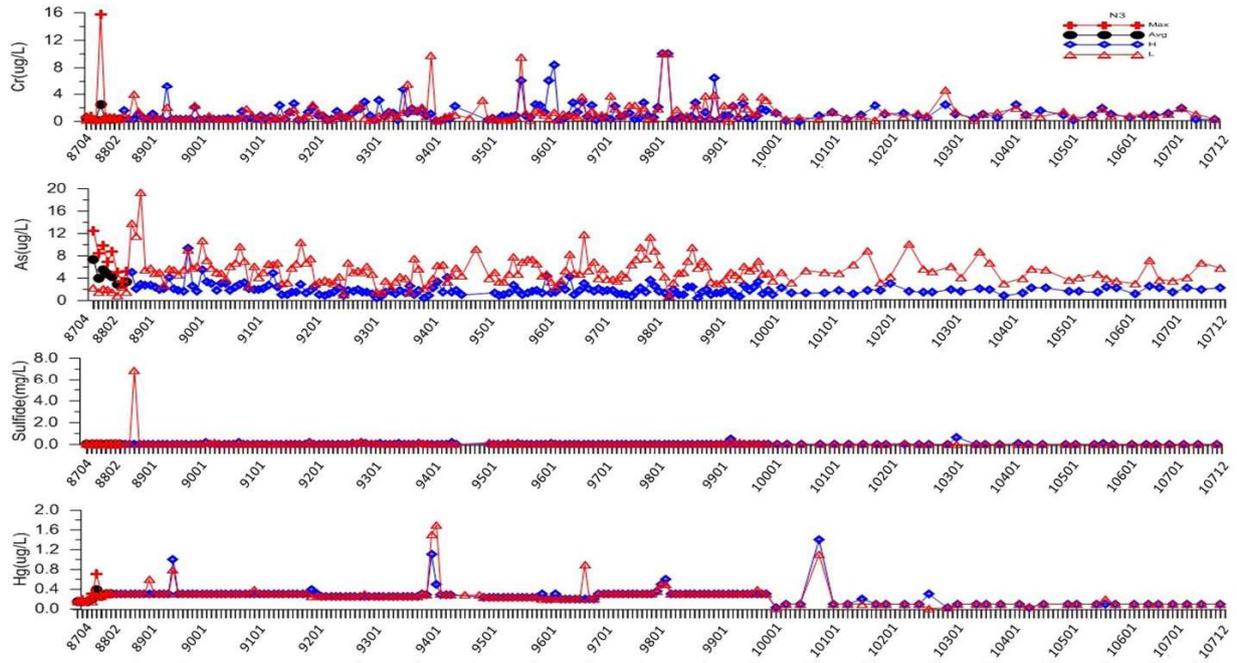
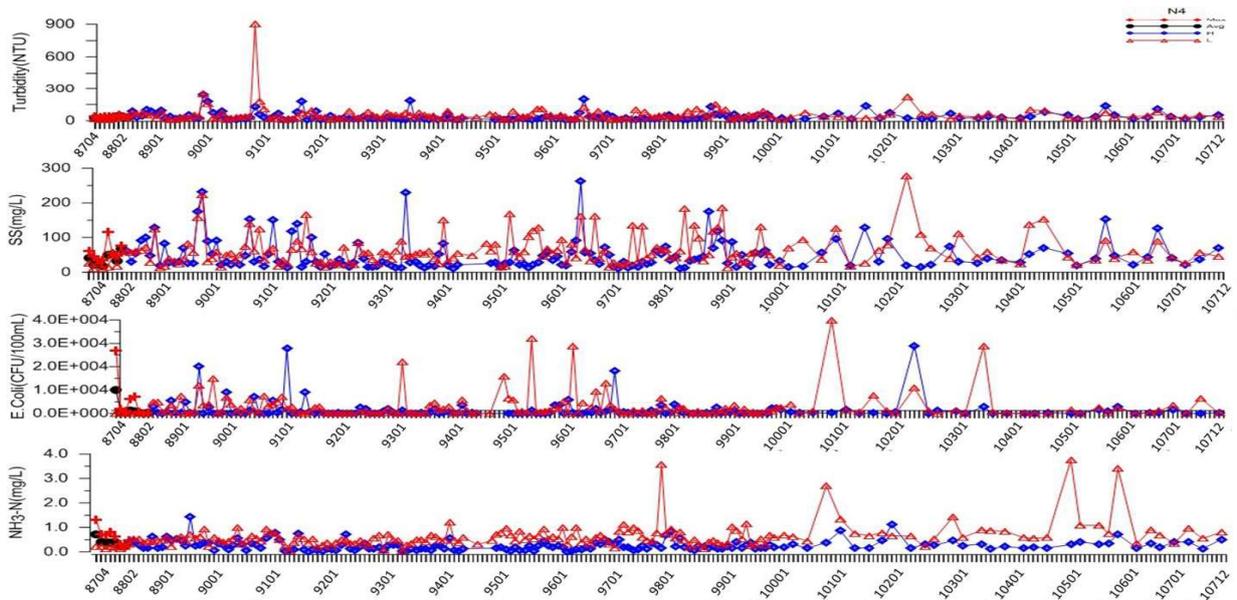
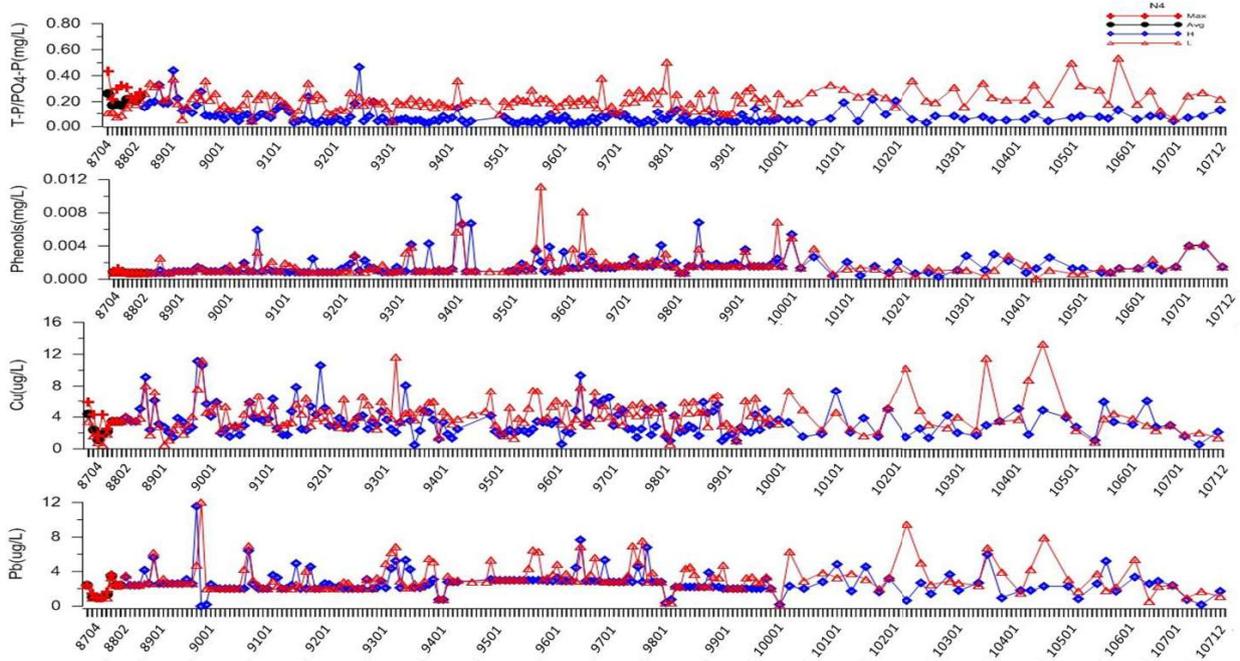
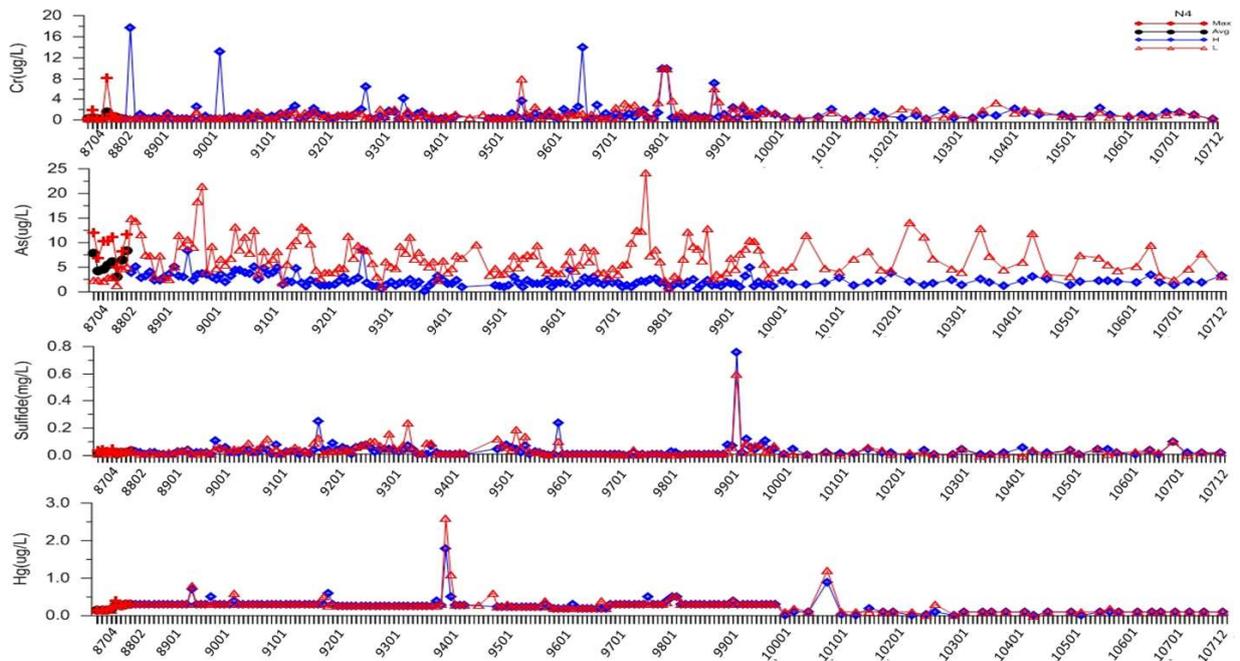
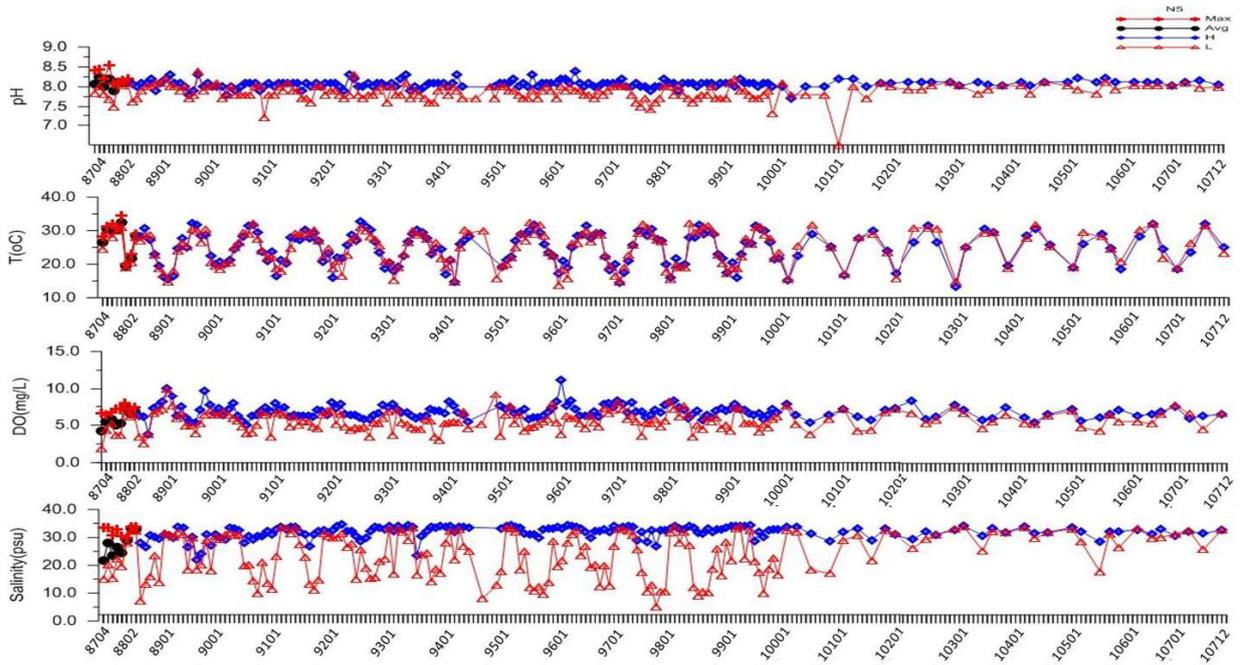
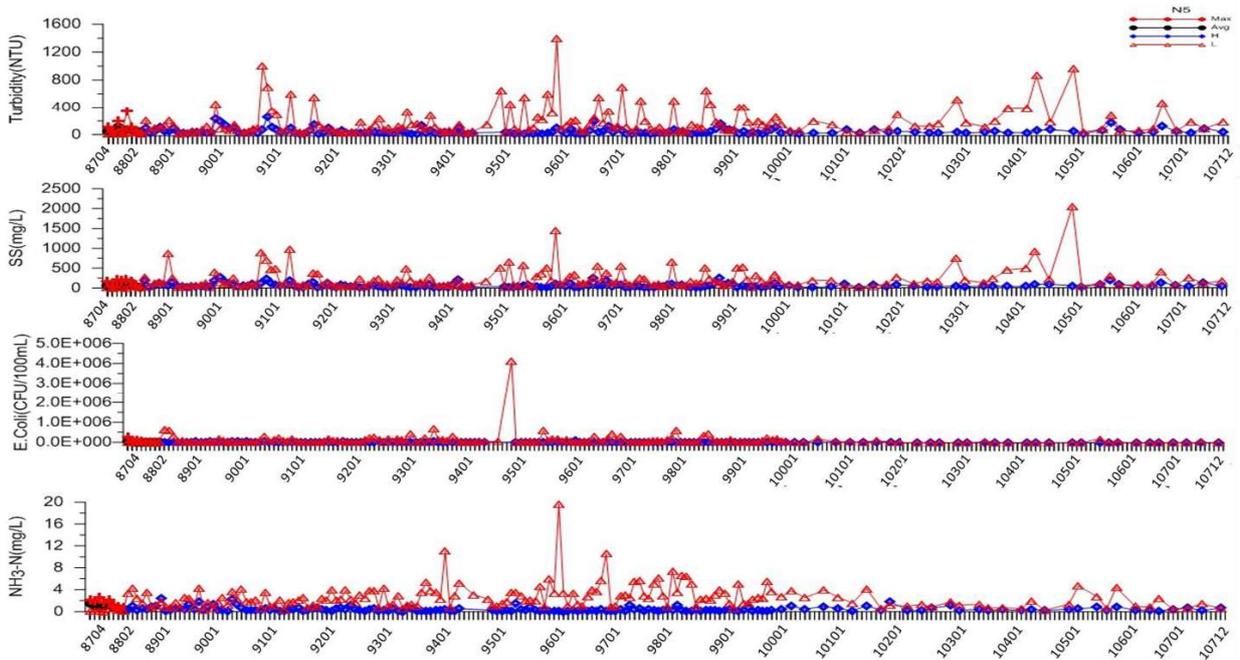
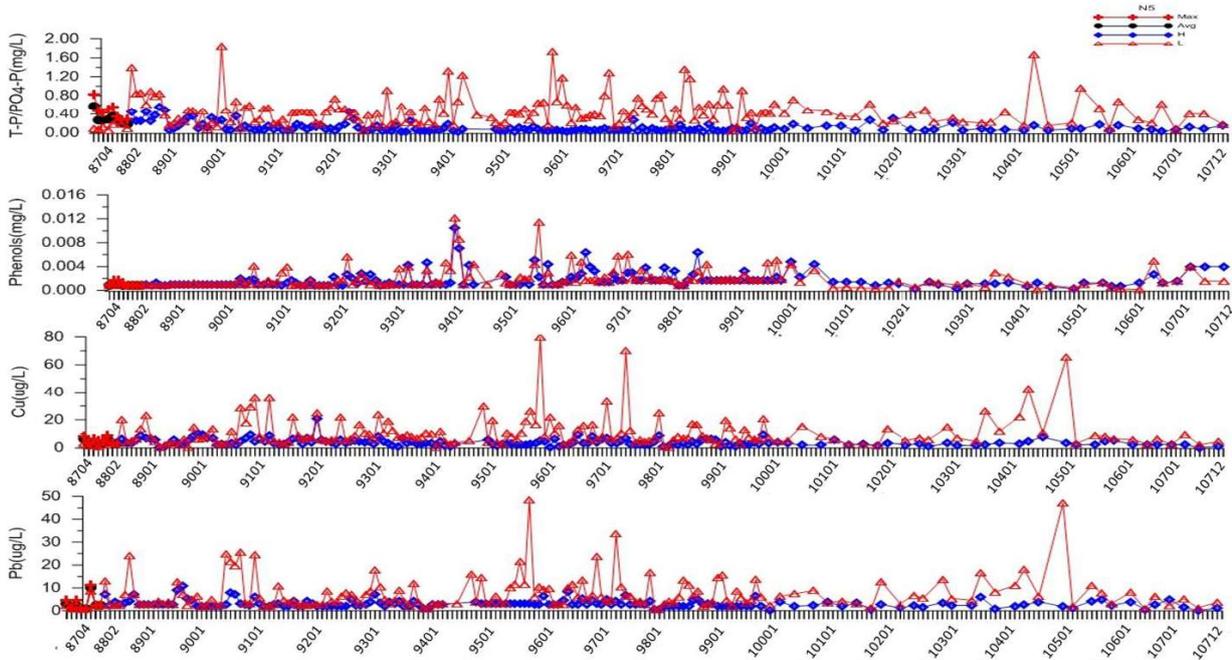
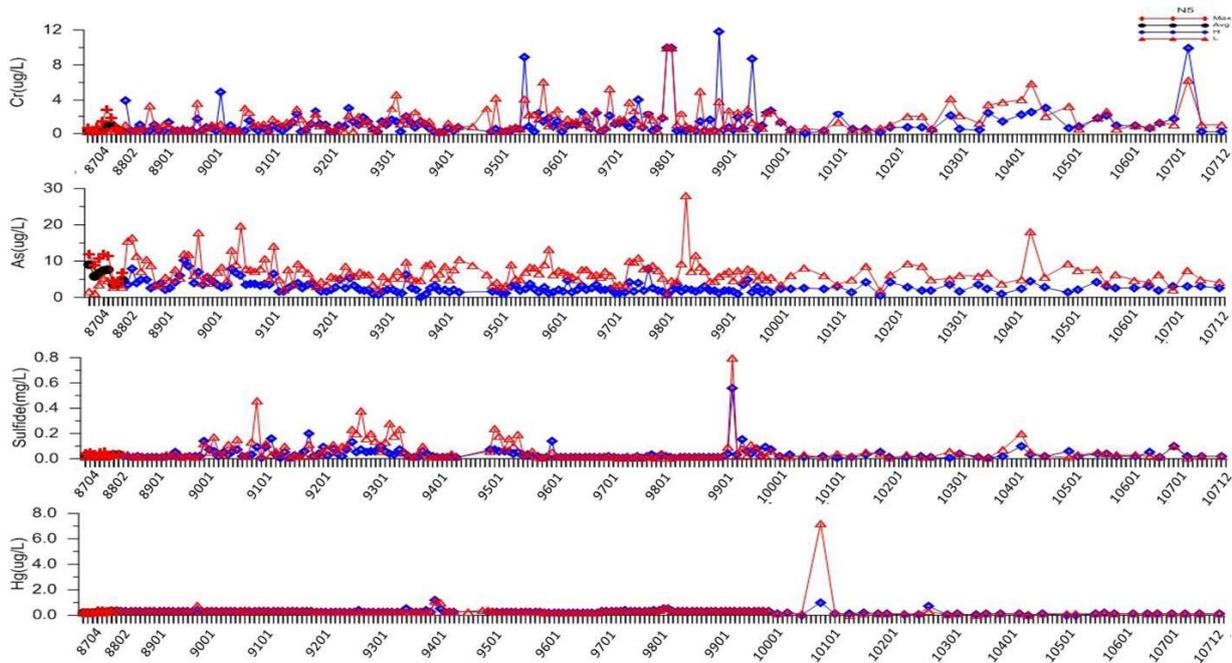
圖 2.9-1 新興區潮間帶水質歷次調查結果

新興區潮間帶四測站水質歷次變化如圖 2.9-1 所示，自 88 年 8 月起調整為季採一次漲、退潮調查。新興區填海造地工程於 87 年 5 月開工，其潮間帶四測站於施工前後水質歷次變動情形說明如下：

新虎尾溪之潮間帶測站，水質變化直接受參寮隔離水道及新虎尾溪排水所影響。其 pH 曾於 87 年 7 月、88 年 9 月出現不符合甲類海域標準之情形，而近年未達甲類海域水質標準之比例已明顯降低，僅 100 年 11 月(7.260)退潮時出現 1 次不符合甲類海域標準之紀錄。懸浮固體物長期觀之，多以退潮時濁度高於漲潮時，歷次最高濃度曾於 99 年 10 月退潮時測得 768 mg/L 後回復降低，另於 100 年 11 月漲潮與 102 年 1 月退潮時亦有偏高現象，懸浮固體物濃度介於 280~315 mg/L 左右，105 年 11 月退潮達 377 mg/L。濁度歷年變化趨勢與懸浮固體物相似，以 90 年至 107 年第 3 季監測結果顯示，除 90 年 10 月(400NTU)、96 年 8 月(340NTU)、99 年 10 月(800 NTU)、102 年 1 月(200 NTU)、103 年 4 月(190NTU)、103 年 8 月(140 NTU)、103 年 10 月(150NTU)、104 年 7 月(130 NTU)、104 年 10 月(190 NTU)、105 年 11 月(140 NTU)、106 年 1 月(130 NTU)、106 年 10 月(230 NTU)曾有濁度偏高現象外，歷次監測都落於長期變動範圍內。溶氧於民國 94 年前未達甲類海域標準(≥5.0 mg/L)之比例較高，95 年至 107 年第 4 季歷次監測期間，97 年 9 月~11 月測值有不符合標準之情形，其餘皆落於甲類海域標準範圍內。大腸桿菌群變動幅度較海域斷面為大，偶有未達甲類海域標準(1000 CFU/100mL)之情形，歷次最高值出現於 95 年 1 月，達  $3 \times 10^5$  CFU/100mL，顯示潮間帶區易受內陸有機物污染。氨氮歷年未達甲類海域標準(≤0.3 mg/L)之比例偏高，以退潮時濃度高於漲潮時，至 95 年 1 月曾測得歷次最高濃度 5.13 mg/L；磷亦同，退潮濃度之不合格率明顯高於漲潮時，以 95 年 1 月測得歷次最高濃度 1.54 mg/L。重金屬方面，除銅濃度多小於 10 μg/L，而時曾測得 159 μg/L 之高濃度外，砷歷次變動多小於 0.1 μg/L，而汞濃度除 100 年 11 月略微偏高外，至 101 年監測已回穩降低，歷次亦多在 0.50 μg/L 變動範圍內。硫化物除 99 年 4 月漲潮(0.58mg/L)有偏高現象外，歷年多在 0.02 mg/L 變動範圍內。整體觀之，N1 測站近年監測，仍多以氨氮、正磷酸鹽以及大腸桿菌群濃度未符

本季新興區潮間帶區水質項目與 107 年第三季(7~9 月)監測相比，各樣點未能符合甲類水體水質標準之比例略有升高，本季大腸桿菌群不合格率為 50%，而磷與氨氮濃度的不合格率分別為 100%與 75%，新虎尾溪出海河口 N1 測站之氨氮高於甲類水體水質標準近 9.87 倍，整體水質品質相對較差。重金屬方面，於漲、退潮期，多能符合國內「保護人體健康相關環境水質基準」，未來將持續監測以掌握此區域水質變動情形。

整體而言，新興區潮間帶水質位於內陸排水與海域斷面之交界區，因多受內陸畜牧廢水及家庭污水影響，水質較海域斷面略差。由歷次調查可知，漲潮時潮間帶水質受到外海海水稀釋陸源污染而使水質普遍多優於退潮期間。由數據顯示河川排水的陸源性污

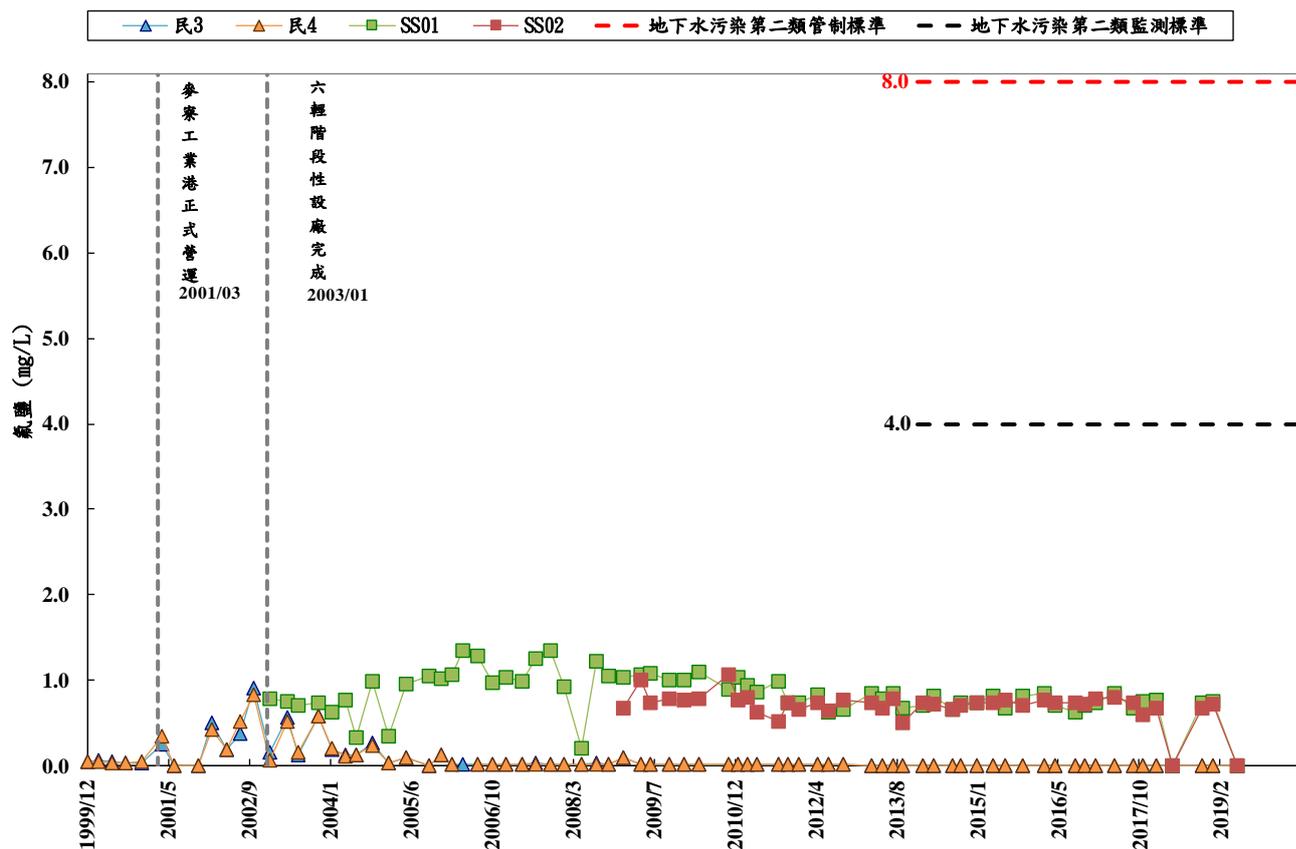
圖一 氯鹽歷年濃度測值變化

審 查 意 見	意 見 答 覆
	圖3.1.6-3「氣鹽歷年濃度測值變化」，「民井3」之地下水氣鹽監測值自2013年9月後變動幅度增大，請評估其發生原因。	謝謝指教，民井3係向民家借用之地下水井，其水質表示本區域的特性，目前雖有部份時間氣鹽偏高，惟仍多在監測標準以下，顯示本區域之地下水仍屬淡水。目前無發現本井附近之環境有足以影響水質之變化，未來將會持續注意水質變化與環境變化。
二	海洋委員會海洋保育署審核意見：	
	新興區潮間帶本季水質N1、N3及N4監測點之大腸桿菌群相較過去幾年，有明顯偏高狀況，建議補充說明。	謝謝建議，新興區潮間帶水質位於內陸排水與海域斷面之交界區，因多受內陸畜牧廢水及家庭污水影響，水質較海域斷面略差。新興區潮間帶水質之大腸桿菌群測值相較於上季，於108年第三季已有減少趨勢(圖二)，濃度仍在變動範圍內，後續將持續觀察。
